## NEKA ZAPAZANJA O ARHITEKTURI CRKVE SV. ĐORĐA U ORAHOVCU

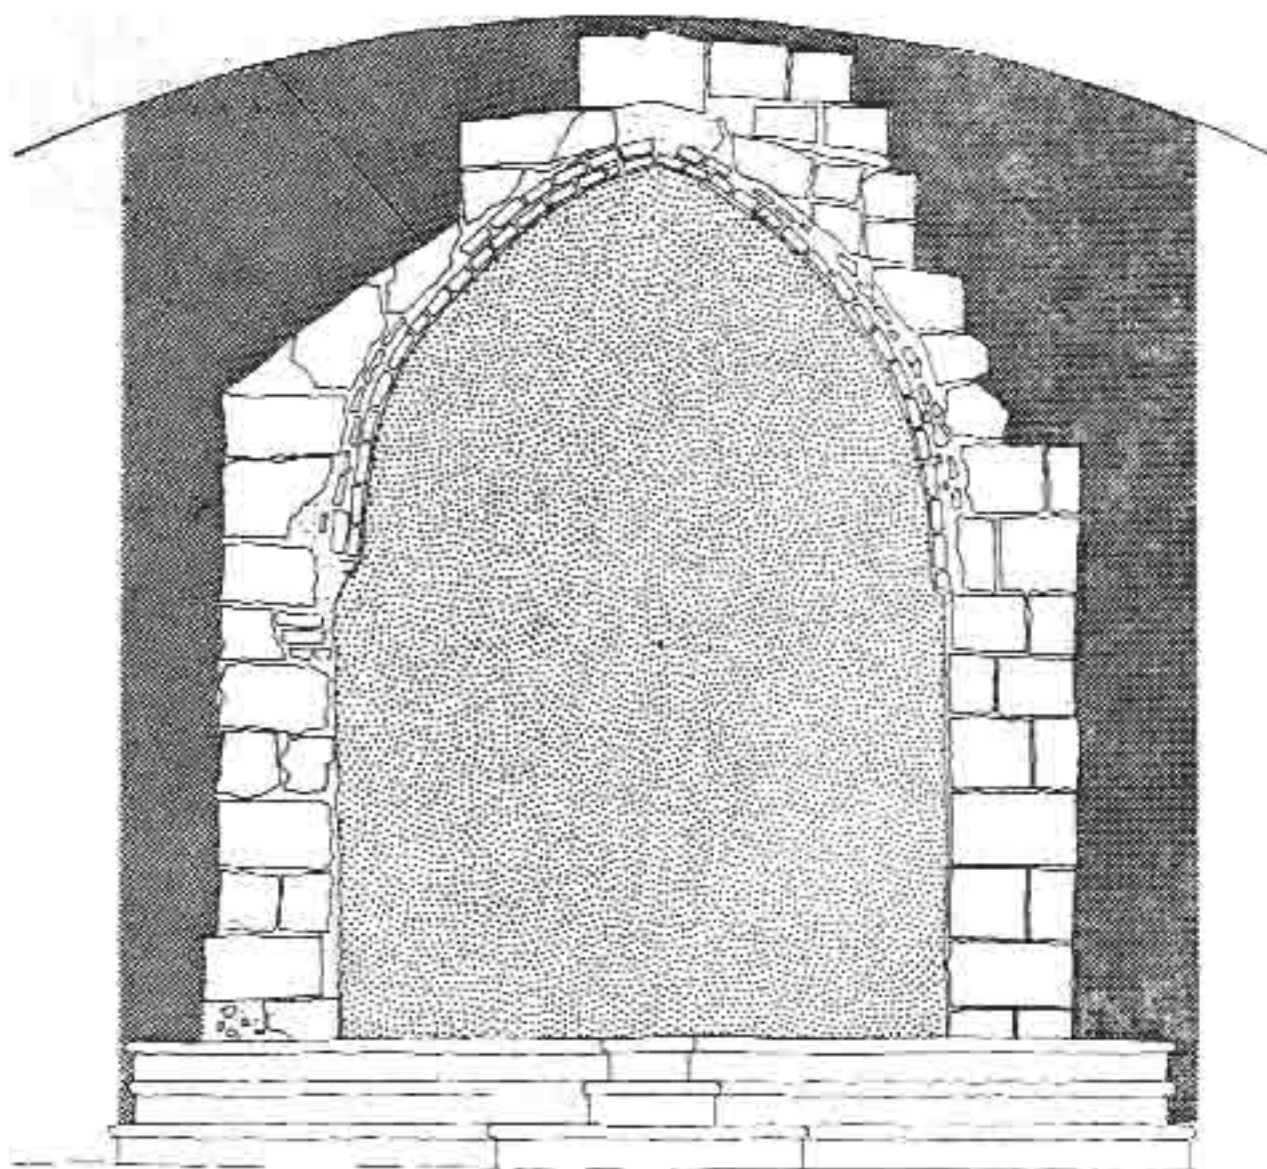
Sl. 2. Ostaci zapadne fasade

Kada je obijen malter u unutrašnjosti priprate otkrili su se ostaci zapadne fasade crkvice koja je uklopljena u istočni zid priprate prilikom njenog dograđivanja 1883. god. Ti ostaci jasno govore da je crkvice nekada imala zvonik »na preslicu« na zapadnoj strani koji je srušen prilikom dogradnje priprate. Nova »preslica« podignuta je iznad južnih vrata u priprati gdje su djelimično sačuvani njeni ostaci, dok je preostali materijal, nastao njenim rušenjem, ugrađen u sjeveroistočni ugao ogradnog zida sa bankom za sjedenje. Današnji zvonik sa tri okna podignut je uz ulaz, sa južne strane, i predstavlja dominantu ovog ansambla nastalog na stijeni.

OTVOR U ZAPADNOM ZIDU

ZID PRIPRATE U KOJI SE  
UKLAPA IMA FASADA CRKVE

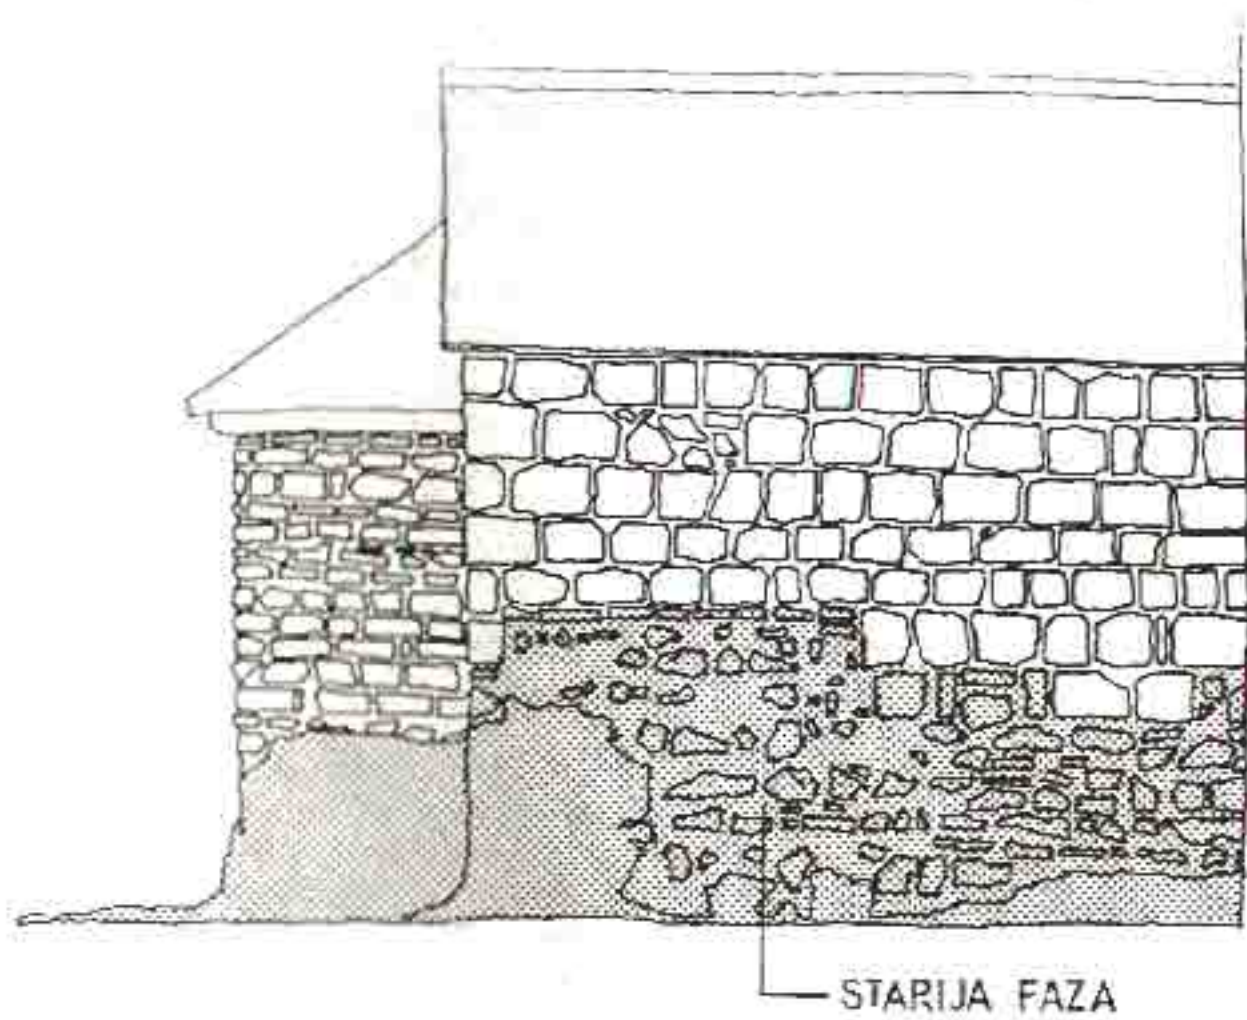
Sl. 3. Izgled sjeverne fasade

Poslije obijanja cementnog maltera sa spojnica na fasadama crkvice u najnižim redovima pokazalo se da je donji dio zidan drugačijom tehnikom od one kojom je zidana crkva. Ti najniži redovi koji se oslanjaju na prirodnu stijenu, zidani su lomljenim kamenom u žučkastom malteru. Ovakvo zidanje se uočava na južnoj i sjevernoj strani gdje dostiže visinu do 1,5 m.

Nema sumnje da je ovo starija faza u nastanku crkve. Nad njenim ostacima sazidana je postojeća crkva krupnijim kvaderima tesanog kamena sa krečnim malterom sivkasto-bijele boje. Sudeći po izgledu starijeg zida reklo bi se da predstavlja trpanac zida kome je fasadna obloga otpala. Starija crkva na ovom mjestu je bila, vjerovatno, dugo u ruševinama, pa je onda na njenim ostacima sagrađena današnja crkva.
