Zorica ČUBROVIĆ

CRKVA SV. IVANA, BOGIŠIĆI

Ključne riječi: Crkva sv. Ivana, Bogišići, Boka Kotorska, zemljotres, arhitektonska istraživanja, fresko-slikarstvo

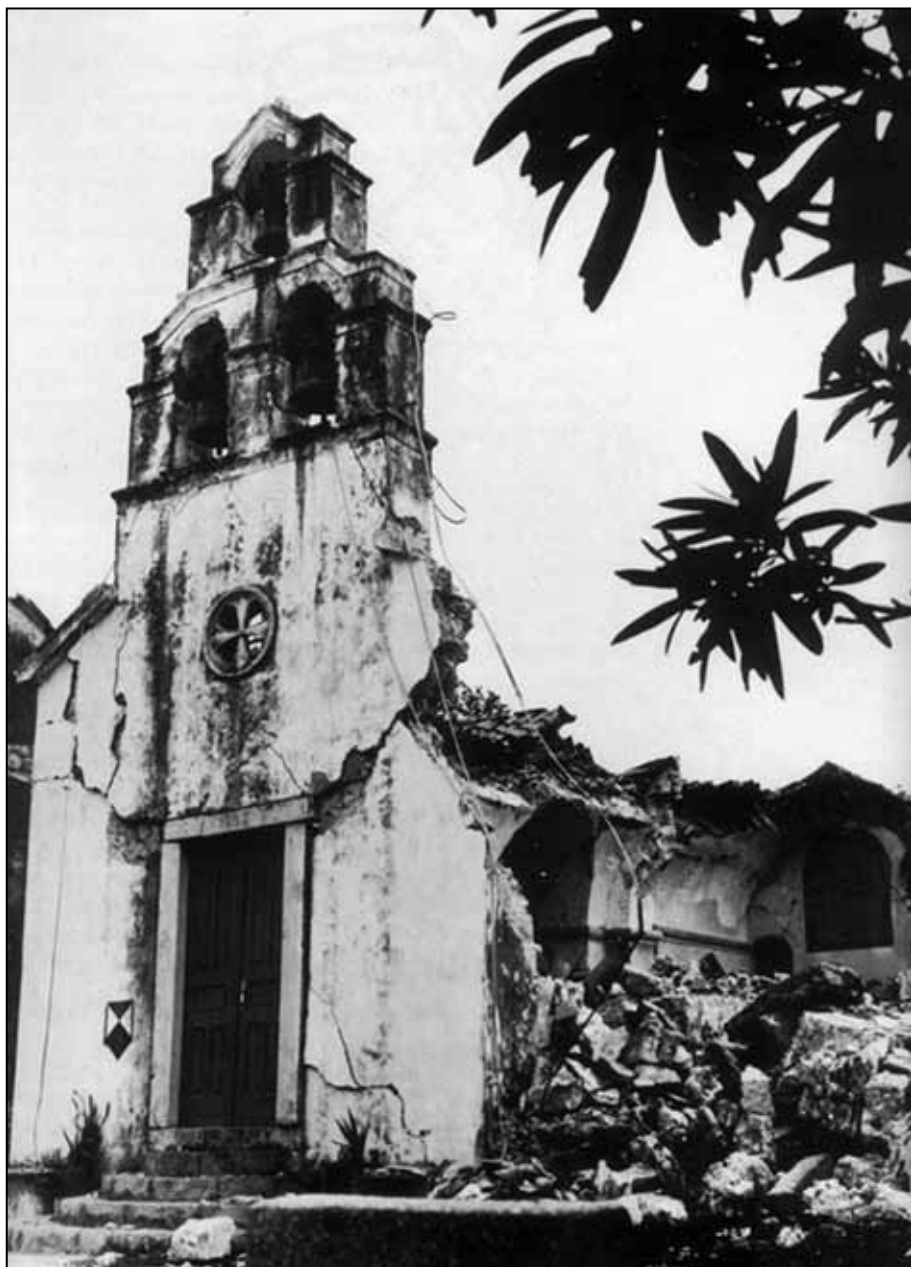
Obnovi crkve sv. Ivana u Bogišićima (Tivat) pristupilo se u aprilu 2004. godine, četvrt vijeka od zemljotresa koji je 15. aprila 1979. godine pogodio Crnu Goru. U ovom zemljotresu crkva sv. Ivana pretrpjela je rušenje zajedno sa župnom kućom koja se nalazila sa njene sjeverne strane.

Sl. 1. Crkva sv. Ivana - oštećenja od zemljotresa

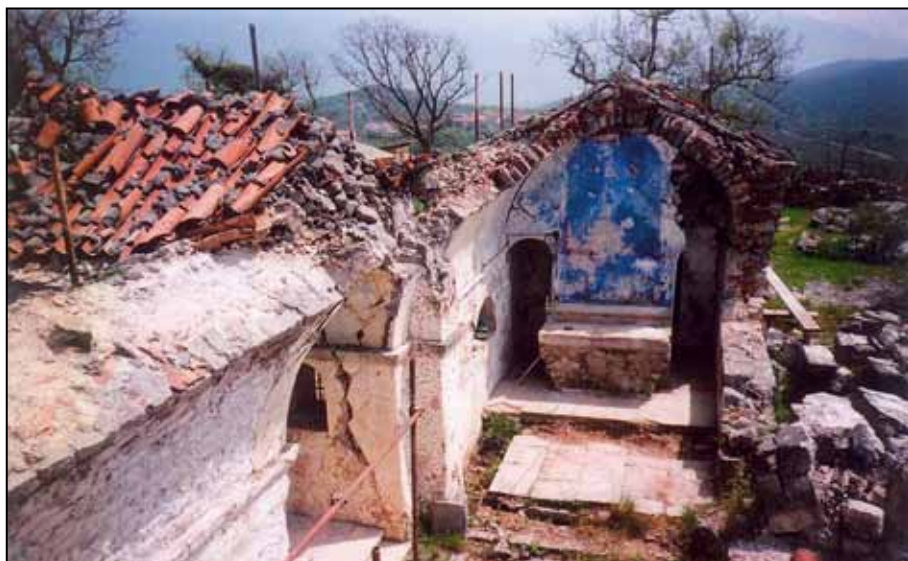
Sl. 2. Unutrašnjost crkve, prije početka radova (april 2004. g.)

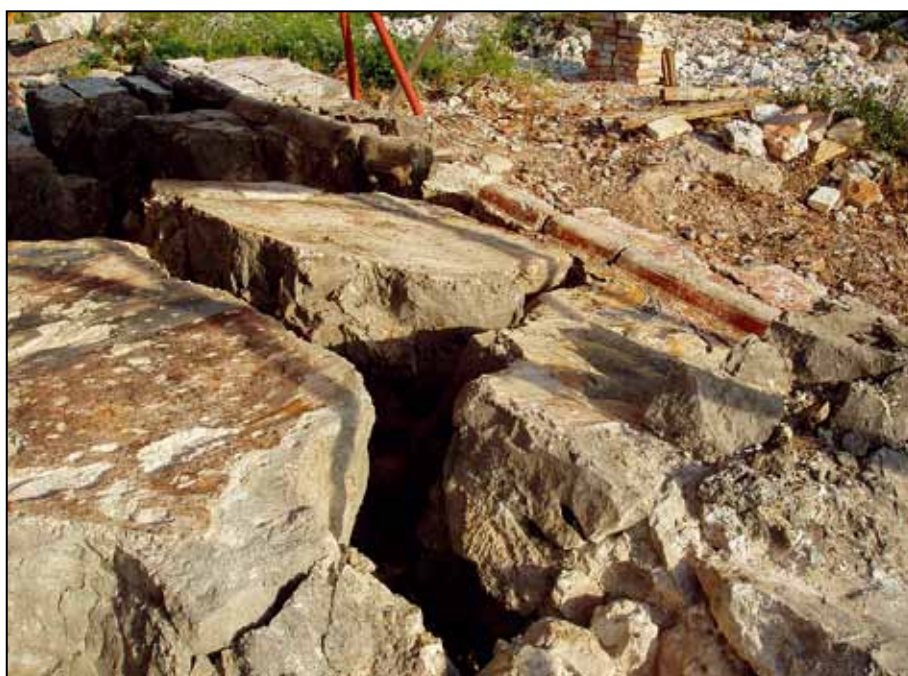
Ocijenjeno je, stoga, da je od najveće važnosti ponovno uspostavljanje srušenog južnog zida pažljivim vraćanjem srušenih djelova u njihov prvobitni položaj. Na unutrašnjoj strani srušenih djelova zida nalazilo se originalno fresko-slikarstvo, a na strani koja je ležala na zemlji, stajali su podaci o izgledu prvobitne fasade i jugozapadnog ugla najstarije građevine.

Sl. 6. Srušeni južni zid crkve

Poslovi na uspostavljanju južnog zida predstavljaju u mnogome originalnu ideju⁹ budući da su omogućili očuvanje i prezentaciju svih površina fresko-slikarstva kao i dalje trajanje sačuvanih djelova najstarije građevine.

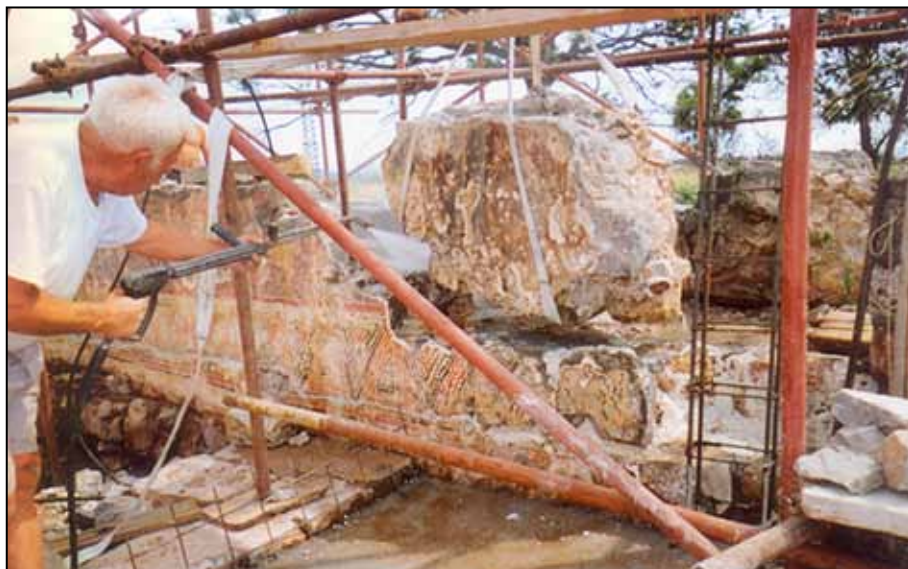
Sl. 9. Namještanje dijela srušenog južnog zida

⁹ Vraćanje djelova srušenog južnog zida na njihovo prvobitno mjesto izvedeno je prema zamisli Mira Franovića.

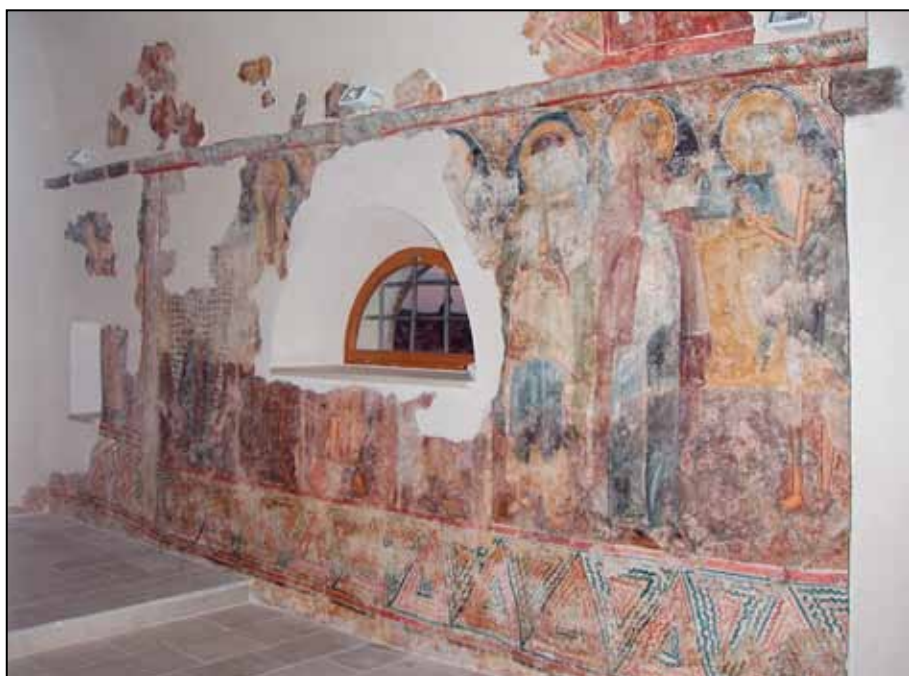
Sl. 16. Izgled južnog zida nakon restauracije
