Ilija LALOŠEVIĆ

## OBNOVA I ZAŠTITA ISTORIJSKIH GRAĐEVINA PODRUČJA KOTORA NAKON ZEMLJOTRESA 1979. GODINE

**PROTECTION AND RESTAURATION OF KOTOR REGION HISTORIC BUILDINGS AFTER MONTENEGRO EARTHQUAKE 1979**

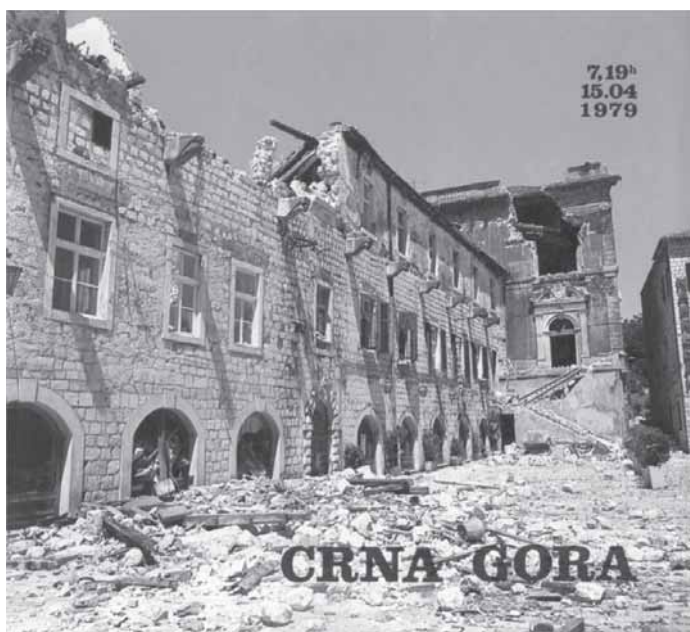
Slika 2 - Kotor, Providurova palata XVI v., stanje poslije zemljotresa 1979.

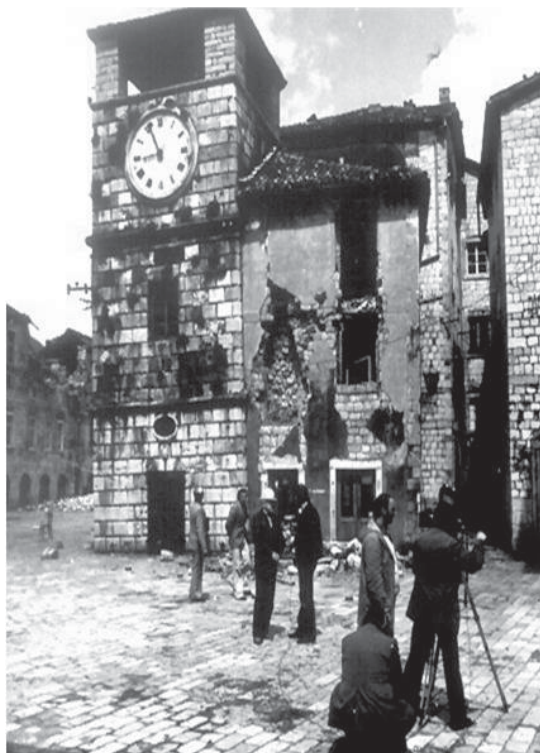
*Slika 3 - Kotor, Kula gradskog sata, 1602. god., stanje poslije zemljotresa 1979., dokumentacija bivšeg Regionalnog zavoda za zaštitu spomenika kulture, Kotor*

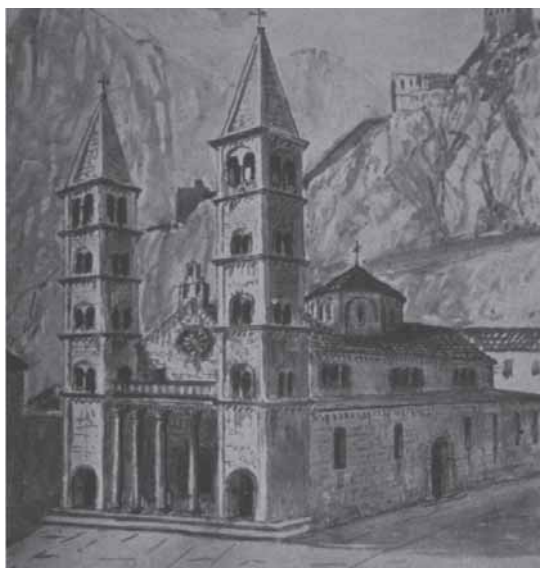
Naravno, izuzetak su zvonici. Na primjer, prilikom snažnog zemljotresa 1667. godine (kojeg dokumenti Dubrovačkog arhiva nazivaju: "velika trešnja"), zvonici romaničke katedrale Sv. Tripuna (Slika 4) su se srušili u cjelini ("restanno atterati li doi Campanili del Duomo").<sup>4</sup> Međutim, činjenica je da zvonici sagrađeni nakon zemljotresa 1667. godine nisu imali nikakvih značajnijih oštećenja za vrijeme zemljotresa 1979. godine, što svakako svjedoči o uticaju prethodnog zemljotresa na lokalnu seizmičku kulturu i primijenjene adekvatne aseizmičke tehnike. Zvonici Katedrale iz XVII vijeka građeni su od krupnih kvadera korčulanskog kamena, uz primjenu kvilitetnog maltera, propisnim prevezom i sa velikom debljinom zida, čime se postigla kompaktnost osnove. Jezgro zvonika je u odgovarajućim razmacima transverzalno povezano moćnim svodnim konstrukcijama u nivou kojih se nalaze i jake zatege sa metalnim kotvama na fasadi (ital. "capochiave"). Da su ove zatege bile zaista aseizmičke konstrukcije i imale ulogu u posljednjem zemljotresu svjedoče i deformacije kosih metalnih ključeva na fasadi, što potvrđuje da su primile seizmičku silu.

*Slika 4 - katedrala Sv. Tripuna, Kotor, XII v., idealna rekonstrukcija*

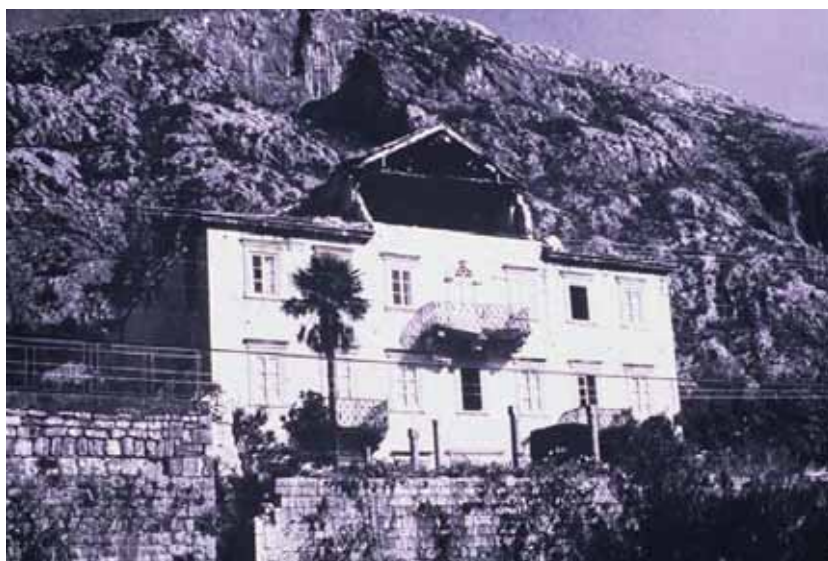
Najreprezentativnije palate Boke Kotorske, koje su gradili kapetani i brodovlasnici, pod uticajem venecijanske arhitekture, imaju na glavnoj fasadi u nivou krova tzv. vidionicu (ital. "belvedere"). Iako je izvorno bilo pokušaja da se ovaj dio poveže sa ostatkom građevine pomoću željeznih zatega i drvenih greda, za vrijeme zemljotresa se na mjestu diskontinuiteta javljala koncentracija napona, koja bi prouzrokovala pukotine, djelimični, pa u nekim slučajevima i totalni pad centralnog dijela (Slika 6).

Na palati Tripković u Dobroti, u zemljotresu 1979. godine srušena je velika i teška vidionica i dio profilisanog oluka na sjevernoj stgani. Noseći zidovi i tavanice ostali su u relativno dobrom stanju, jer su bili međusobno povezani kovanim zategama, čija čela se mogu uočiti na fasadi, ispod kamenih blokova u pravilnom ritmu u nivou međuspratne tavanice (Slika 6). Viđenica je obnovljena tek krajem devedesetih godina prošlog vijeka<sup>6</sup>, ali je, nažalost, njeno rušenje, uz druga oštećenja, prouzrokovalo propadanje krovne i međuspratnih tavanica, a samim tim i kompletnog autentičnog enterijera.

*Slika 6 - palata Tripković, Dobrota-Kotor, XVIII v., stanje poslije zemljotresa 1979., dokumentacija bivšeg Regionalnog zavoda za zaštitu spomenika kulture, Kotor*

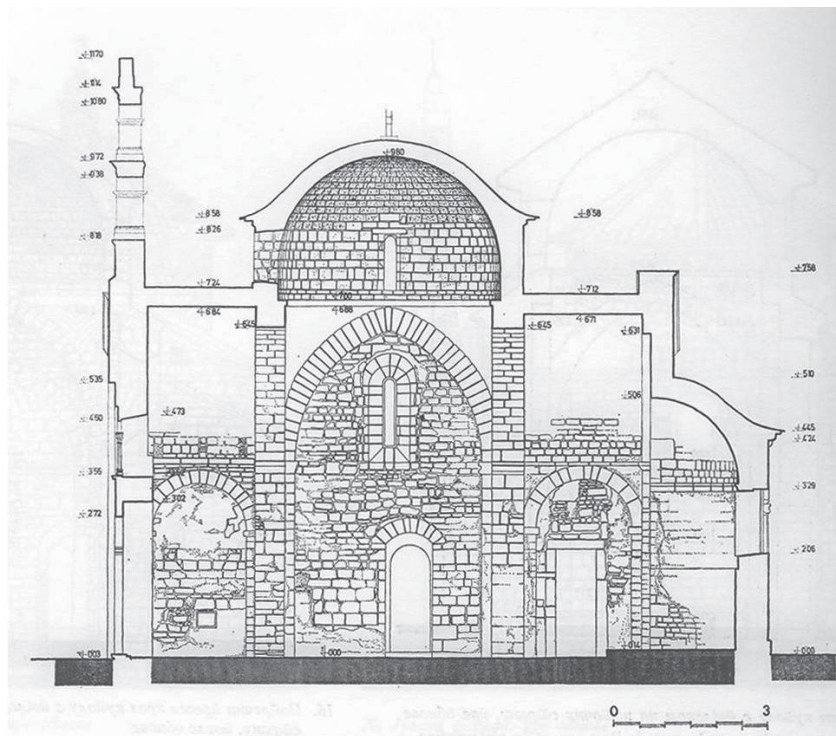
Slika 7 - crkva Sv. Luke, Kotor, podužni presjek, dokumentacija bivšeg Regionalnog zavoda za zaštitu spomenika kulture, Kotor

Crkva Sv. Luke (XII v.) u cjelini posjeduje izuzetne aseizmičke karakteristike, zahvaljujući kojima je preživjela brojne zemljotrese tokom 800 godina svog postojanja. Čitavi konstruktivni sistem krunisan je kupolom koja je urađena sasvim u skladu sa savremenim teorijama<sup>9</sup>. Naime, u dnu kupole nalaze se profilisani vijenac i dva reda dugih (45-55 cm) i niskih (13-10 cm), veoma precizno klesanih blokova đuričkog kamena (Slika 7). Ovaj svojevrsni serklaž imao je ključnu ulogu u primanju zatežućih sila u osnovi kupole, a samim tim, i značajan doprinos stabilnosti čitave građevine<sup>10</sup>.

Ovakav način konstruisanja kružne zatege u dnu kupole poznat je kod mnogo starijih građevina, gdje je bilo slučajeva da su kameni blokovi povezivani željeznim ankerima, tako da bi se formirala neka vrsta lanca<sup>11</sup>. Konstruktivna sanacija koja je izvedena nakon zemljotresa 1979. godine bila, je u svemu kompa-

tibilna sa zatečenim strukturama. Izvedena je kružna zatega sa spoljašnje strane kupole, analogno pomenutom "serklažu" sa unutrašnje strane, rekonstruisano je kockasto postolje koje je, između ostalog ojačalo oslonce kupole i primilo dio horizontalnih potisaka. Urađene su podužne zatege, konsolidovane zidane strukture, rekonstruisani prvobitni oblici krovova i dr.<sup>12</sup>

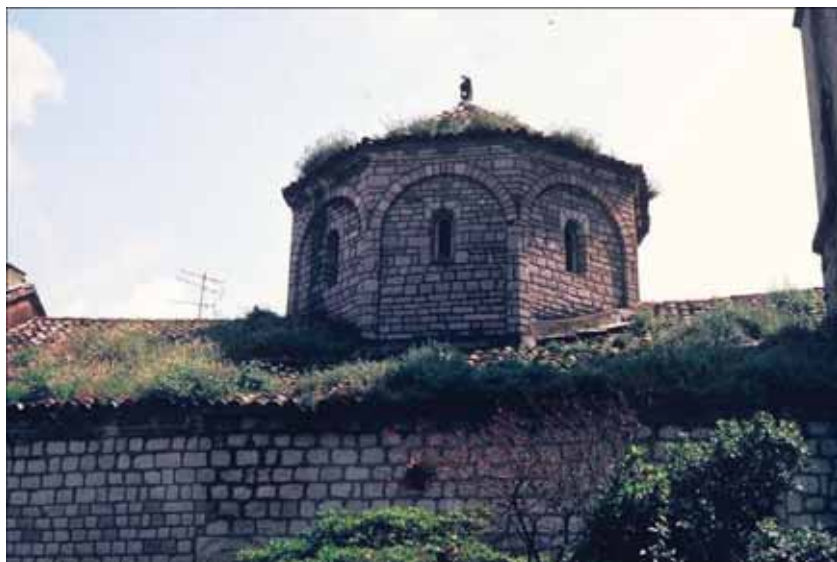
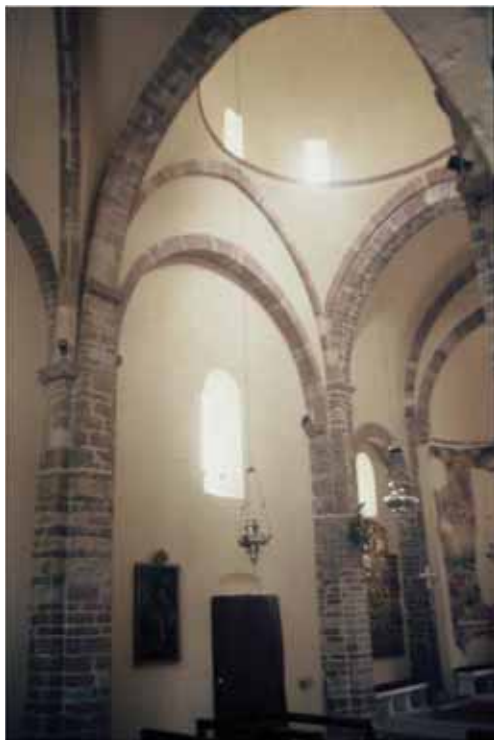
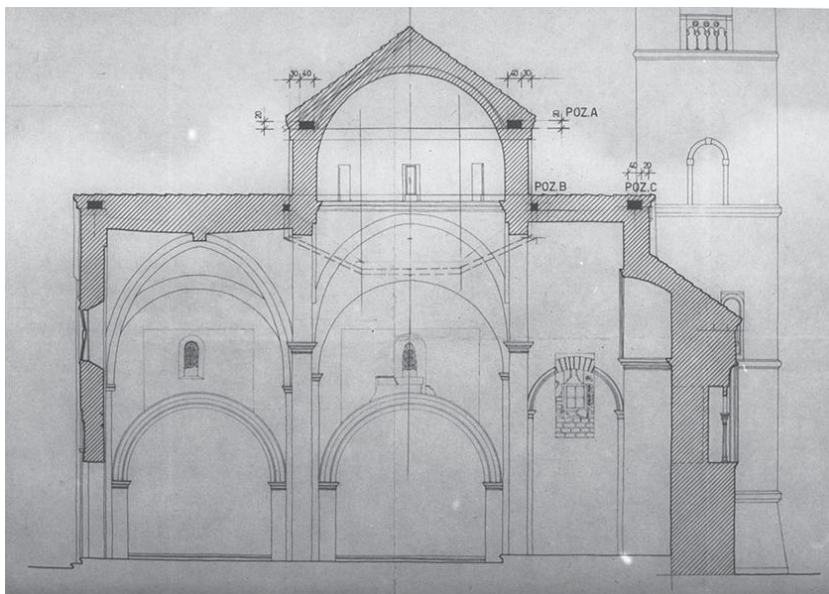
Crkva Sv. Marije od rijeke iz XIII v. (Slike 8,9,10) imala je izvorno sličan konstruktivni sistem, uz znatno veće dimenzije od crkve Sv. Luke. Njena konstrukcija je takođe zamišljena i realizovana na način da je kupola element konstruktivne stabilnosti objekta u cjelini, jer je u monolitnoj vezi sa donjim konstrukcijama, zidovima, svodovima i snažnim pilastrima iz kojih polaze poprečni i prislonjeni lukovi.

Sanaciono-konzervatorski radovi izvođeni su sredinom osamdesetih godina prošlog vijeka, po ustaljenoj metodologiji rada na spomenicima kulture. Ovi radovi podrazumijevali su opsežna prethodna arheološka istraživanja, uspostavljanje prvobitne arhitektonske dispozicije, valorizaciju spomenka u cjelini, prezentaciju novootkrivenih fresaka i ranohrišćanske krstionice, rekonstrukciju krovnog pokrivača od kamenih ploča i drugo. Sama konstruktivna sanacija sastojala se od potrebnih ojačanja, rekonstrukcije oštećenih pilastara, i izrade armirano betonskih serklaža u nivou krovnih vijenaca, na spoju zidova i svodova.<sup>13</sup>

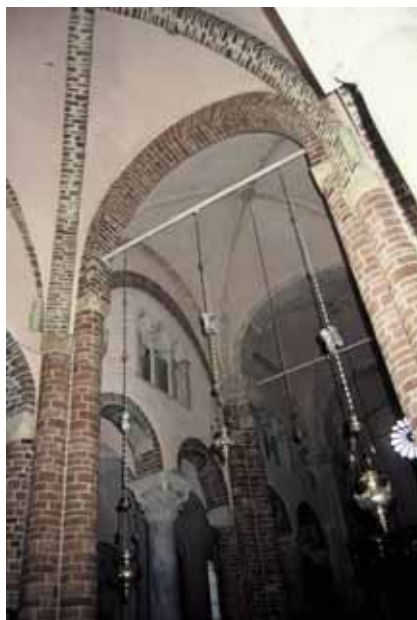
menti, koji su igrali ključnu ulogu seizmičke stabilnosti građevina. Neadekvatno izvedeni lukovi, a naročito svodovi obično uzrokuju velika razaranja, i čak pad čitave strukture. S druge strane, neki od njih, naročito prelomljeni lukovi, precizno klesani od dobrog krečnjaka, sa veoma uskim spojnicama, predstavljaju konstrukcije izuzetno otporne na zemljotres. Naravno, željezne zatege su bile veoma važan dodatni, ponekad krucijalni element za njihovu stabilnost (Slika 13).

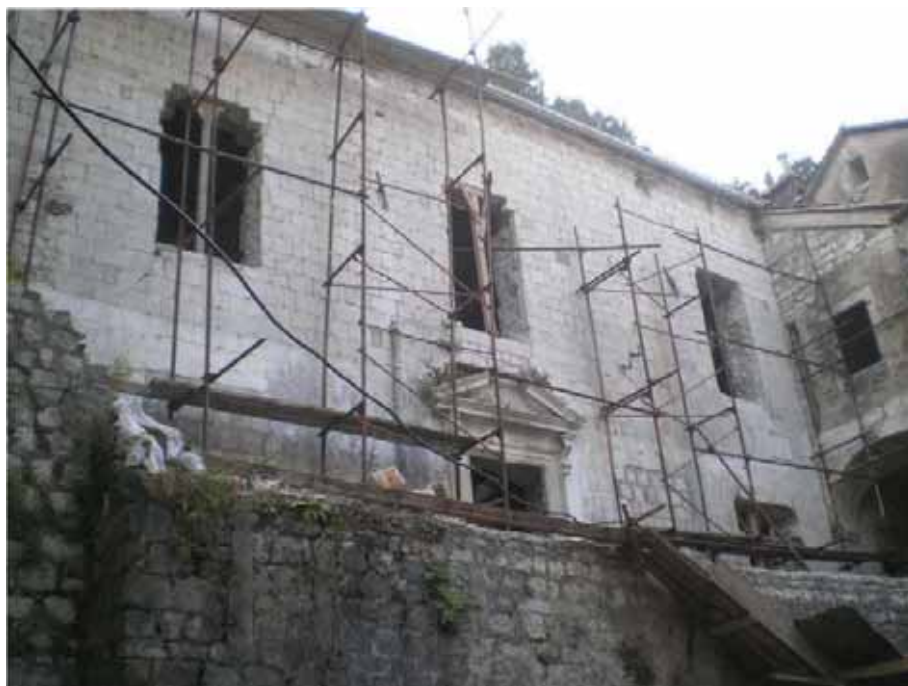
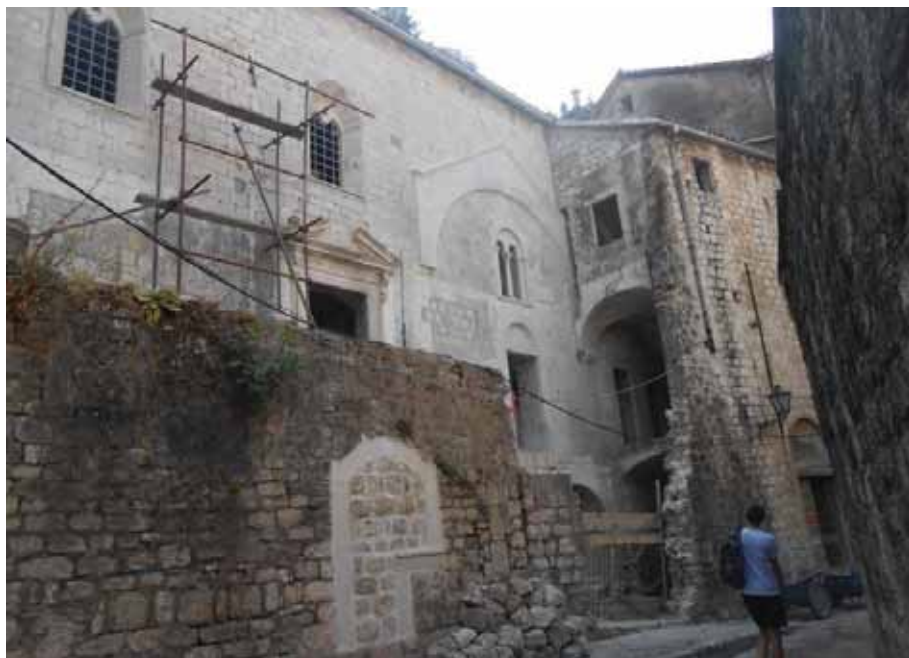
Veoma interesantan konstruktivni sistem uočen je u toku radova na sanaciji i rekonstrukciji crkve Sv. Pavla u Kotoru, koja je u toku (Slike 14,15). Naime, nakon konzervatorsko-restauratorskih radova i ojačanja samog korpusa crkve, koje je izvedeno željeznim poprečnim zategama, armirano betonskim serklažima u prostoru između zidova i svodova, i na kalkanskim zidovima, tankim a.b. ljuskama iznad svodova i injektiranjem, pojavio se problem statičke stabilnosti i sanacije aneksa crkve prema ulici, kao i njegove konstruktivne veze sa samom crkvom. Proučavanjem zatečenog konstruktivnog koncepta, utvrđeno je da je aneks bio povezan sa crkvom putem zatega u tri nivoa koje su u dva nivoa spregnute sa svodovima, a u trećem najvišem, sa drvenom međuspratnom tavanicom. Naročito je interesantan konstruktivni sistem zatega u nivou svodova, pričvršćenih za vertikalne zatege tzv. "ključeve" (capochiave), koje se ovdje protežu između dvije etaže, kako na fasadi, tako i u unutrašnjosti crkve, što je veoma rijedak primjer (Slika 15, krajnje desno, dio aneksa iznad portala).

Slika 14 - crkva Sv. Pavla, Kotor, XIII-XVI v., stanje radova 2008. godine

*Slika 15 - crkva Sv. Pavla, Kotor, XIII-XVI v., aktuelno stanje*

Statička ekspertiza pokazala je da su zatege vjerovatno umetnute naknadno, nakon uočenih deformacija zida aneksa prema ulici, i da je potrebno sačuvati zatečeni konstruktivni sklop u cjelini, uz popravku postojećih zatega djelimično oštećenih od korozije, i ojačanje postojećih svodova, laganim a.b. ljuskama uz njihovo povezivanje sa obodnim zidovima putem perfosidara<sup>18</sup>.

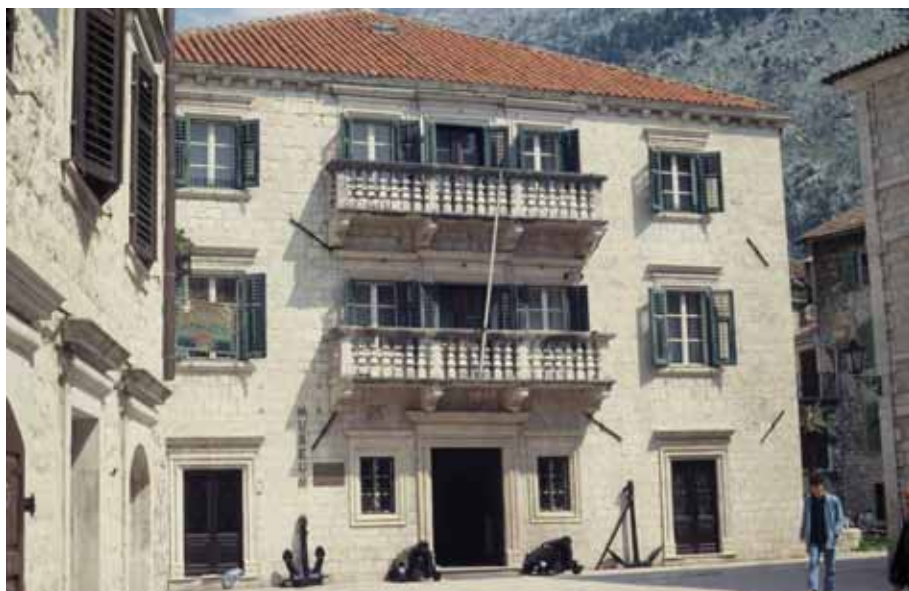
Iskustvo zemljotresa 1979. godine pokazalo je da se kod građevina sa nepovezanim zidovima i drvenim tavanicama javljaju oštećenja, da se razvijaju vertikalne, kose, i pukotine u obliku "krsta Sv. Andrije", koje su najopasnije. Na primjerima gdje su kvalitetno izvedeni zidovi bili propisno povezani sa tavanicama, oni su oscilirali harmonično i ponašanje gređevine u cjelini bilo je mnogo bolje. U tradicionalnom graditeljstvu Boke Kotorske zidovi su bili veoma često povezani zategama, bilo željeznim u cjelini ("catene") ili parcijalnim, prikovanim za drvene tavanjače sa ključevima na fasadi ("capochiave") - slika16.

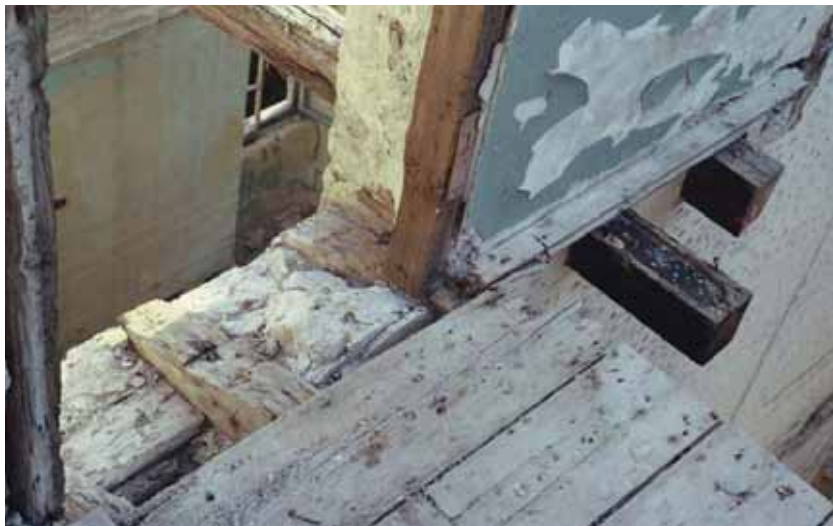
Ovakav primjer autor ovog rada pronašao je u toku konzervatorskog nadzora na palati Ivanović u Dobroti (Slika 17). Kako je projektom bila predviđena izrada armiranobetonskih tavanica u poljima sa obje strane srednjeg zida, javio se problem njegovog opstanka, budući da su bili predviđeni serklaži koji bi praktično u cjelini presjekli zid po horizontali čija je debljina svega cca 50cm. Zbog ovog razloga, kod nekih sličnih palata, prilikom sanacije, nažalost su rušeni središnji zidovi u cjelini sa svim baroknim portalima i štukaturama (npr. velika palata Verona na Prčanju).

Slika 17 - palata Ivanović, Dobrota-Kotor, XVIII v., pripremni radovi, detalj

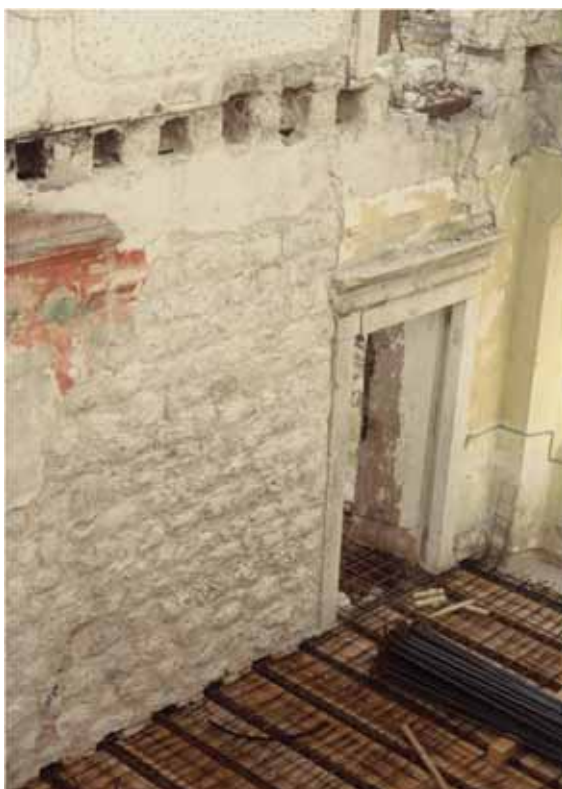
Slika 18 - palata Ivanović, Dobrota-Kotor, XVIII v., konstruktivna sanacija, detalj

U slučaju palate Ivanović, investitor i statičar su prihvatili rješenje konzervatorskog nadzora da se ne izvode serklaži, već da se armiranobetonske ploče u susjednim poljima povežu kratkim grednim skrivenim nosačima koji prolaze kroz otvore u zidu na mjestima uklonjenih drvenih tavanjača. Prihvaćeno je čak i analogno rješenje da se tavanica nad prizemljem, umjesto monolitne, radi kao sitnorebrasta, gdje rebra kontinualno prolaze kroz zid trasom bivših tavanjača. Rebra a.b. tavanice su dimenzionisana i izvedena tako da ih je u obradi enterijera kasnije moguće obložiti daskom i na taj način imitirati drvene grede, kad već autentične nisu sačuvane (Slika 18).

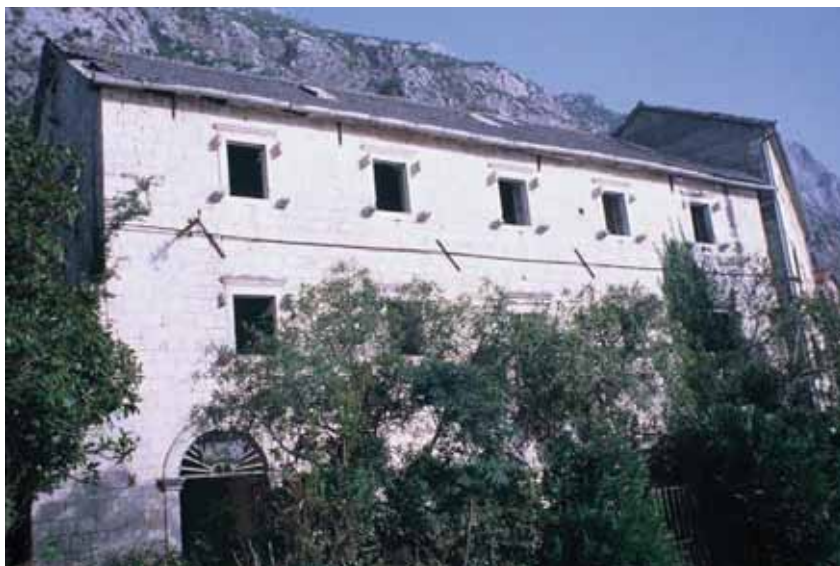
*Slika 19 - palata Radimiri, Dobrota-Kotor, XVII v. stanje prije sanacije i adaptacije*
