Катарина НИКОЛИЋ

ПАЛАТА РАДИМИРИ – ЉУТА
прилог познавању стамбене архитектуре Доброте - I дио

PALACE RADIMIRI – LJUTA
A contribution to the residential architecture of Dobrota

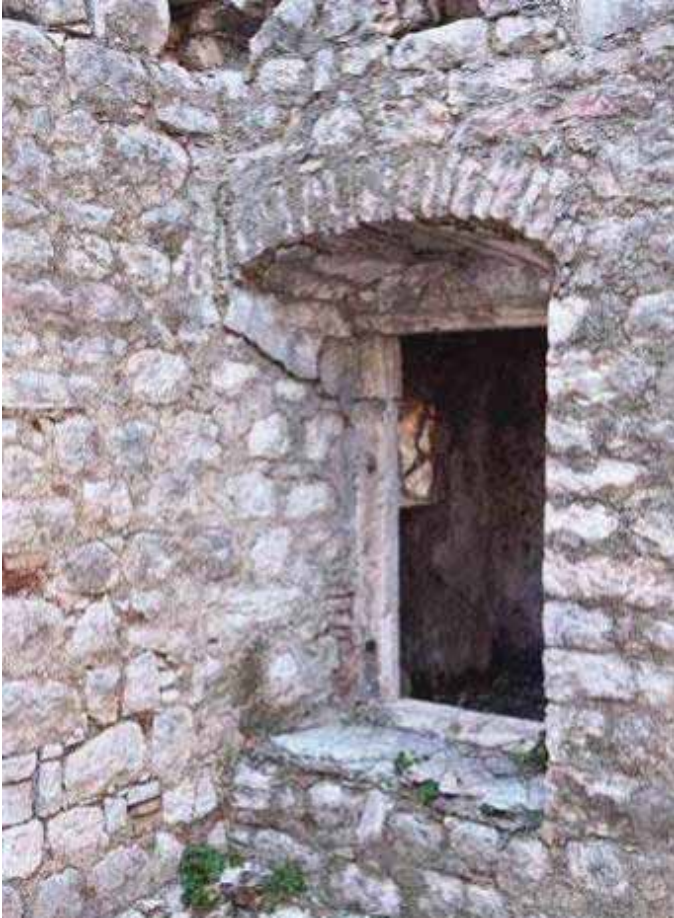
Уз сјеверозападни угао куће, у нивоу сутерена и приземља накнадно је дограђена омања просторија приближно квадратне основе. Доградња у нивоу приземља има асиметрично засведену таваницу покривену бетонским једноводним косим кровом, као и мали прозор на западном зиду.

У нивоу сутерена, унутрашњост је неприступачна. На основу података може се претпоставити да је ово био санитарни објекат – тоалет у нивоу приземља, док се у доњој етажи налазила септичка јама која је била у вези са подземним каналом, до мора.

Изглед улаза у анекс уз сјеверо-западни угао куће

На катастарском плану из 1837. године овај анекс није постојао, што указује да је дограђен касније, током 19. вијека.

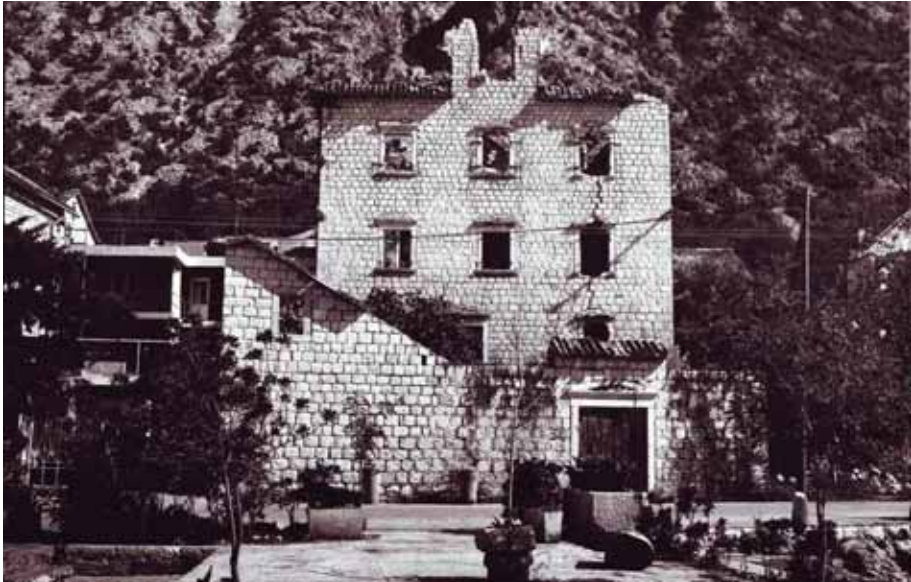
Драгоцјени податак који се уочава на овим фотографијама представља сачувани фрагмент волуте на сјеверној страни централне видioniце на главној фасади, који је данас скоро потпуно изгубљен. Такође, у периоду снимања, у потпуности је био сачуван димњак на југоисточном углу куће.

Изглед главне западне фасаде комплекса

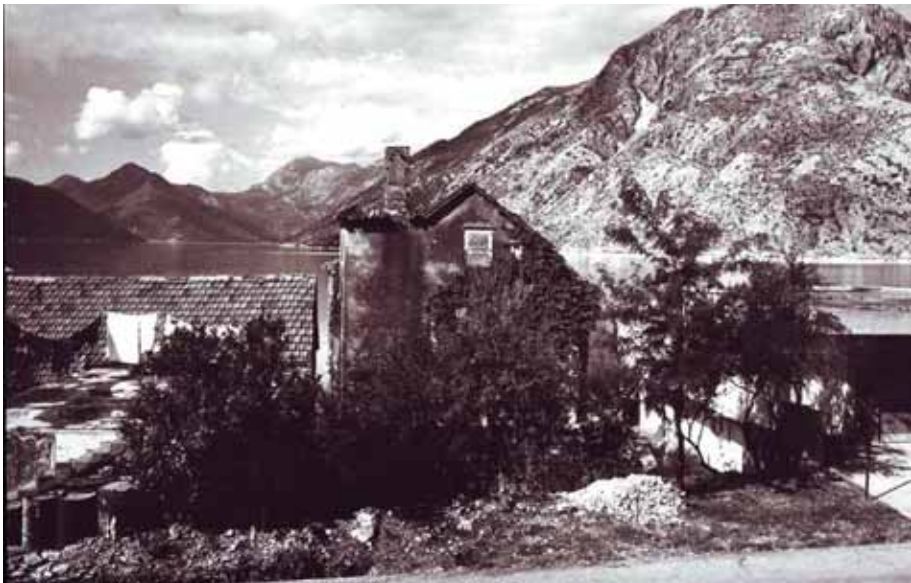
Изглед источне фасаде палате

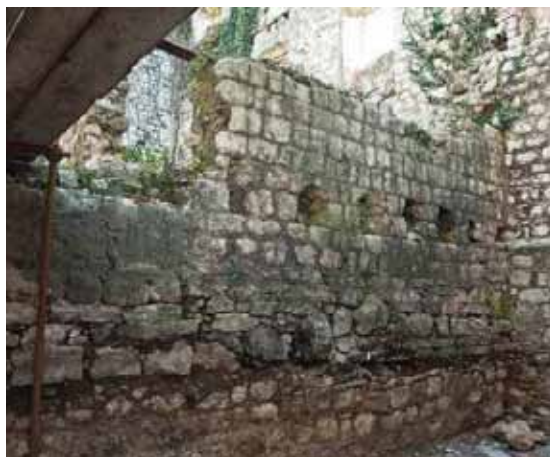
Сачувана фасада старије куће са видљивим остацима двије фазе градње

Архитектонском анализом грађевине, техника градње и материјала може се претпоставити да попречни зид који се налази у унутрашњости куће у нивоу сутерена и дијелом приземља, представља фасаду старијег објекта који се налазио на мјесту данашње палате. Остали зидови у нивоу приземља такође су припадали старијој кући. На основу сачуваних остатака претпоставља се да је њена спратност била П+1.

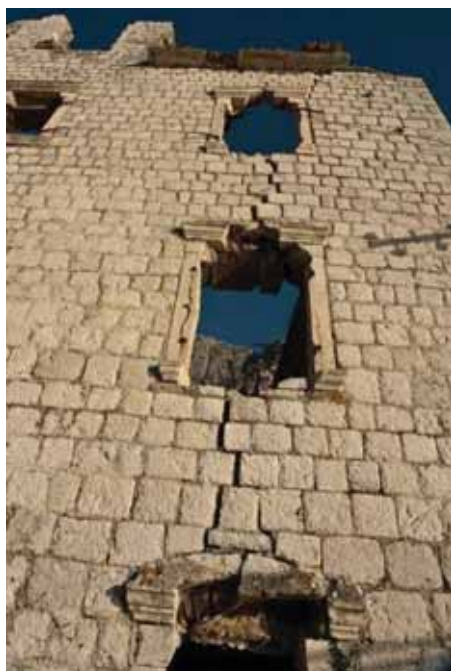
Предметни комплекс налази се у запуштеном стању, обрастао самооштрањивом вегетацијом, без крова, међуспратних таваница, зидова и прозора, и са озбиљним конструктивним оштећењем југо-западног угла.

Изглед пукотине на југозападном углу главне куће

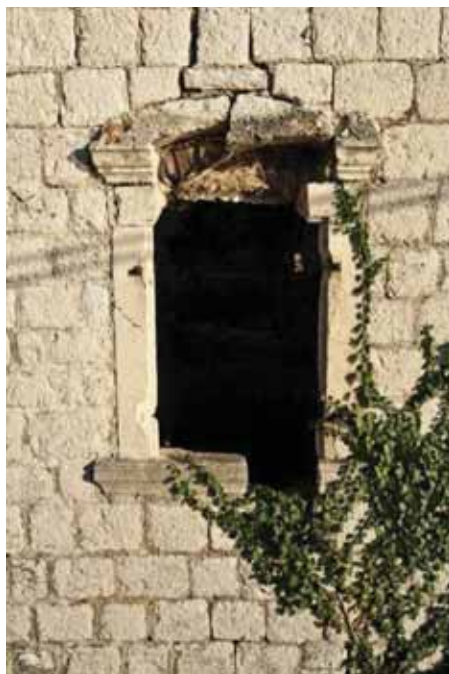
*Изглед оштећеног прозора у нивоу првог спрата
на главној фасади*
