Зорица ЧУБРОВИЋ

АРХИТЕКТОНСКА ИСТРАЖИВАЊА ЦРКВЕ Св. АНДРИЈЕ, КРИМОВИЦЕ, ДОЊИ ГРБАЉ

**ARCHITECTURAL RESEARCH OF CHURCH OF SV. ANDRIJA
(ST. ANDREW CHURCH), KRIMOVICE, DONJI GRBALJ**

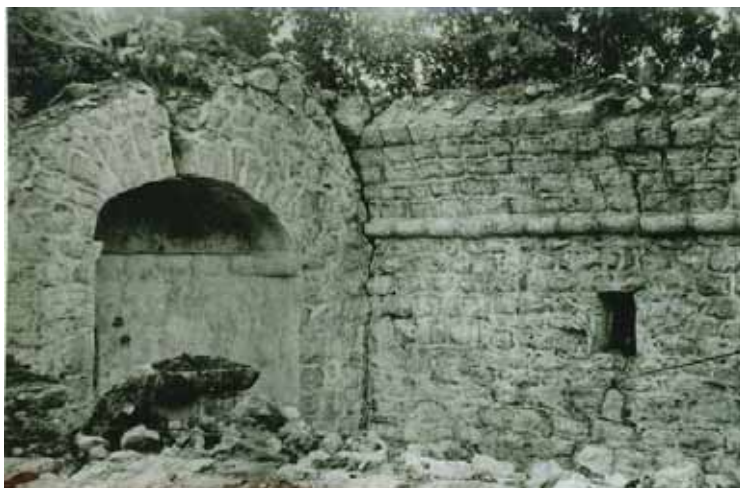
Двије фотографије, једна скица са унесеним мјерама основе и аксонометријски приказ цркве Св. Андрије, садржани су у *Попису штете од земљотреса*⁹ сачињеном од стране стручне комисије чији је задатак био утврђивање штета насталих на споменицима културе услед земљотреса од 15. априла 1979. године. Ова документација приказује стање грађевине која је претрпјела рушење свода и сјеверног зида. Такође, показује значајна оштећења грађевине у виду пукотина (Сл. 1, 2; Скица 1).

Сл. 1 - Унутрашњост цркве после земљотреса од 15. априла 1979. године

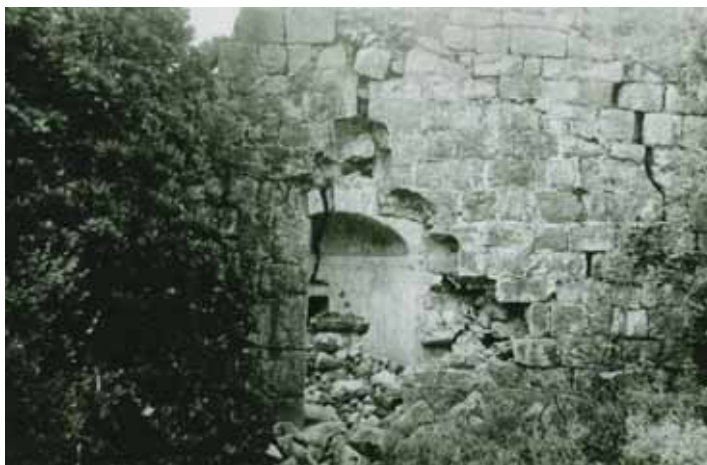
Сл. 2 - Поглед са западне стране на тешко оштећену цркву Св. Андрије

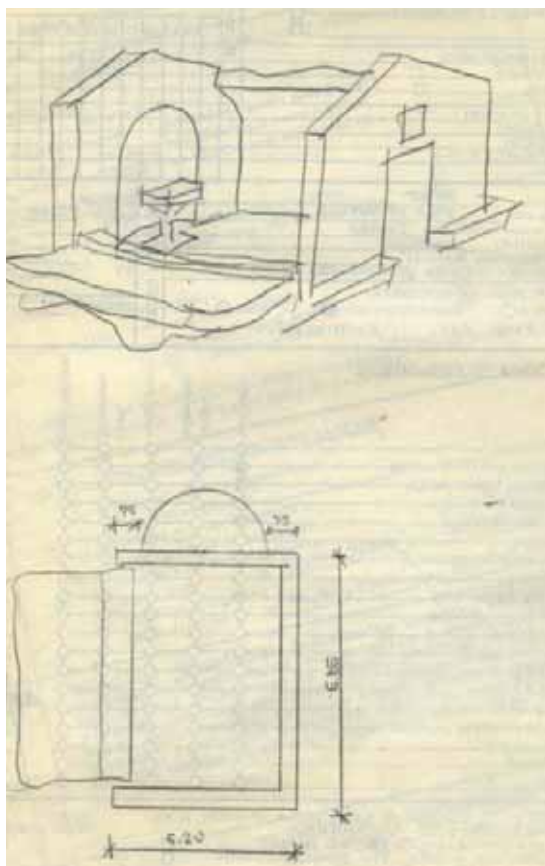
Скица 1 - Основа и аксонометријски приказ цркве Св. Андрије; стање у јуну

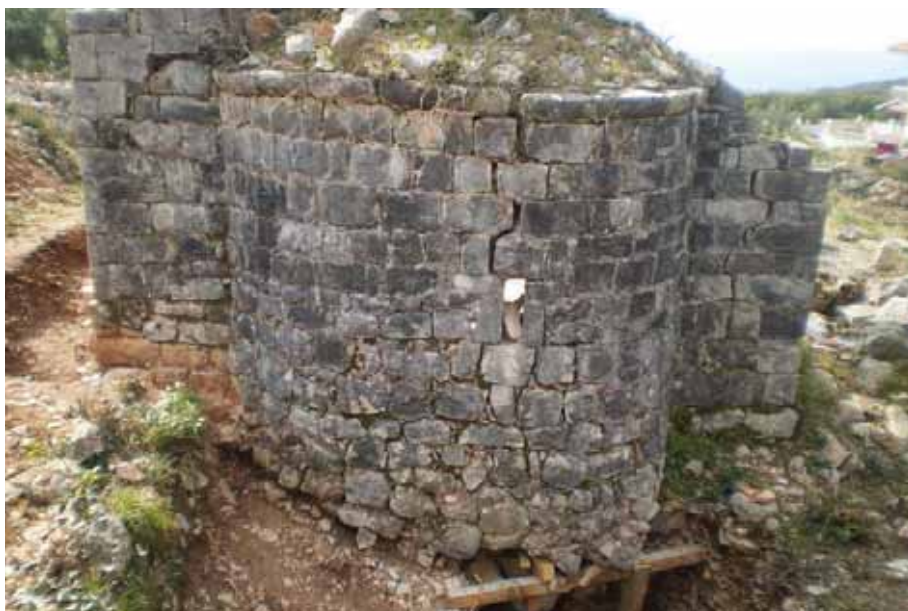
Презиђивање дијела апсиде, настало у трећој етапи, запажа се на спољној страни гдје се поремећај у висини редова и поретку камена уочава у нижој зони и то у централном дијелу и на страни према југу (Сл. 5).

Сл. 5 - Поглед на источни зид са апсидом, у нижој зони апсиде примјетно је презиђивање

- Лошија техника градње која се запажа на апсиди, у доњој зони, указује на президјивање након интервенција које су изведене на ојачању темеља (Сл.5).

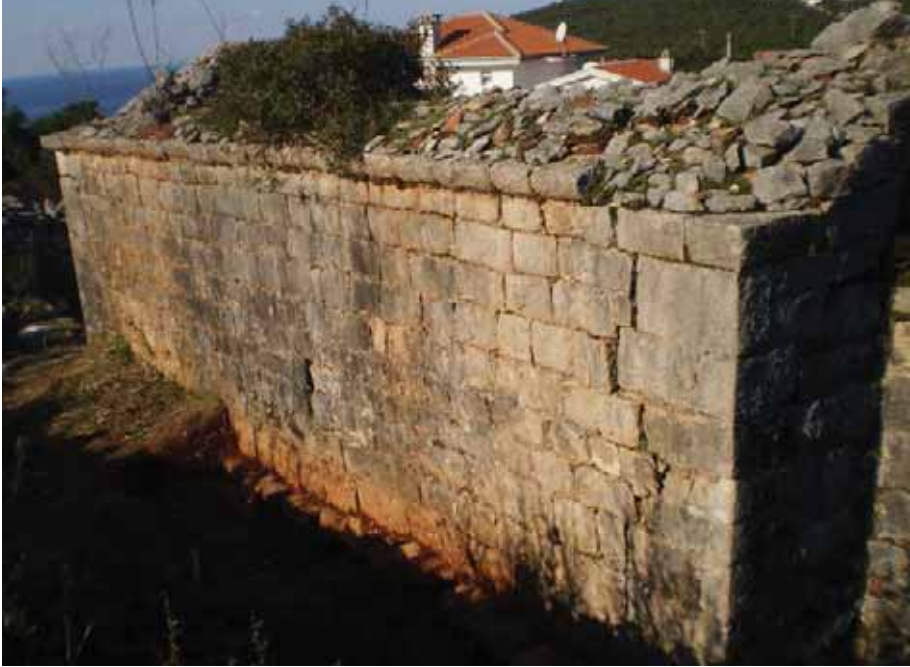
У другој, млађој фази градње, црква је повишена за четири реда камена и том приликом је изграђен полукружни свод од камена (Сл. 4, 6, 7, 8, 9).

Сл. 6 - Југоисточни угао са уочљивом границом дограђеног дијела (четири реда камена и кровни вијенац)

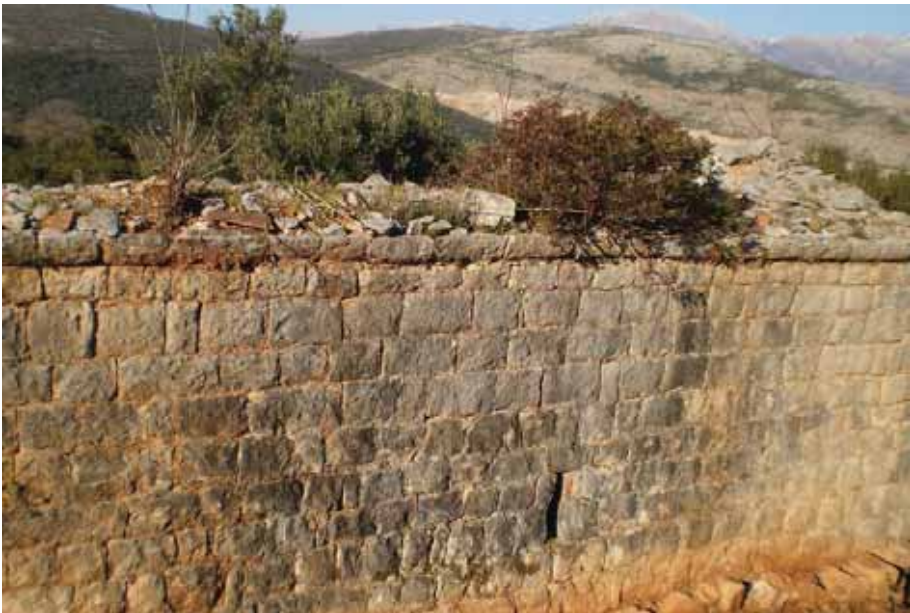
Сл. 7 - Јужна фасада са прозором, откривеним темељним проширењем границом презиђивања (четири највиша реда камена и кровни вијенац)

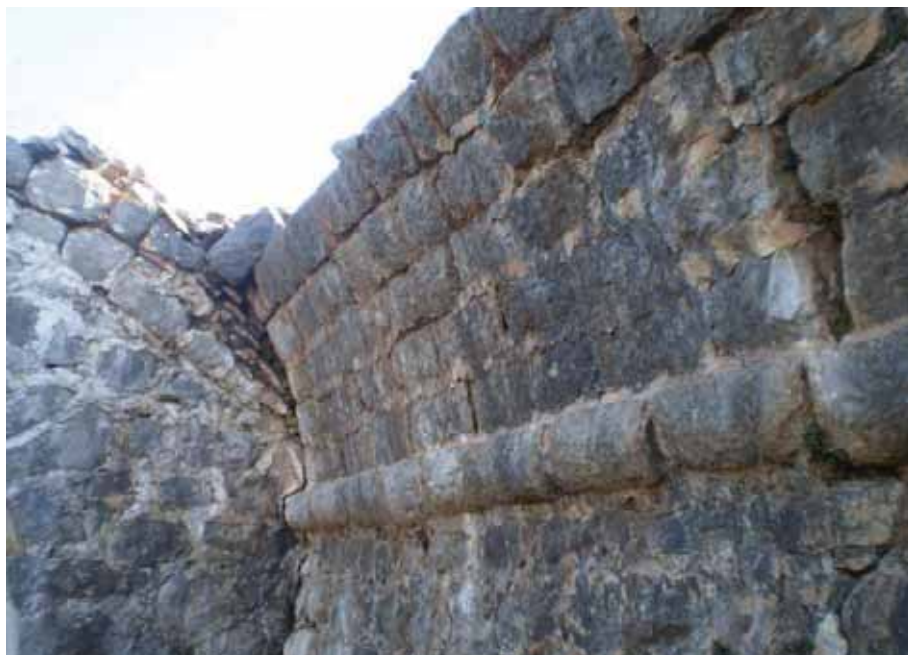
Сл. 8 - Унутрашњост цркве, југоисточни угао са линијом старијег крова на источном зиду и познијим сводом

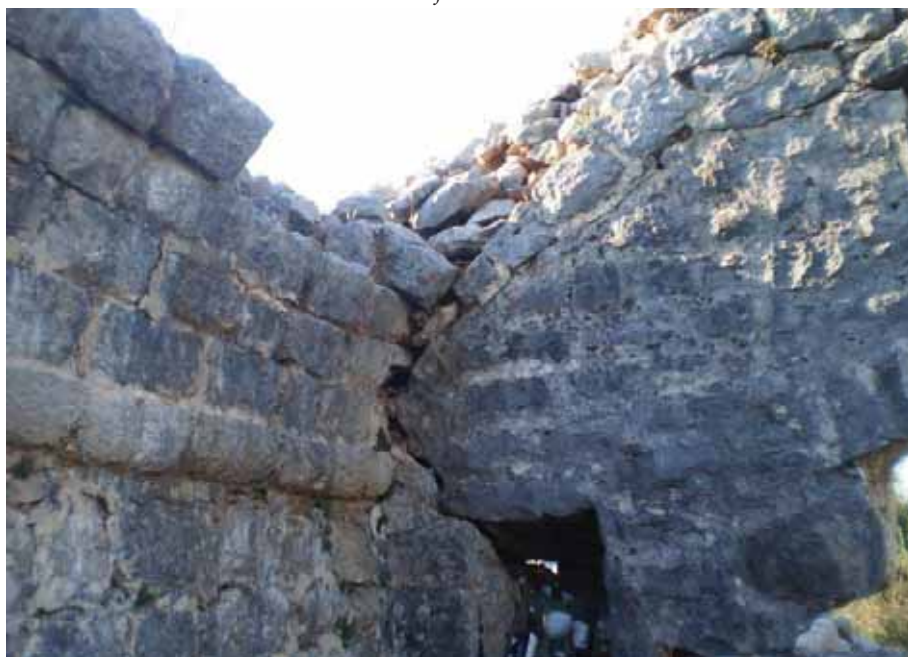
Сл. 9 - Унутрашњост цркве, југозападни угао; линија старијег двоводног крова на западном зиду, дограђени дио и познији свод

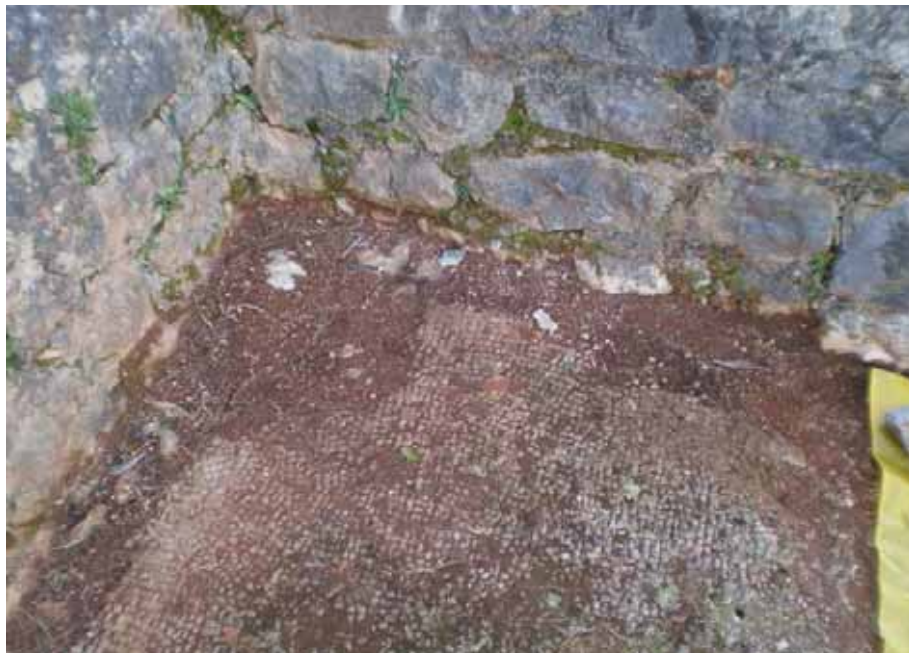
Под цркве је покривен мозаиком, оштећеним у великој мјери. На дјеловима мозаичког пода, у наосу са којих су мозаичке коцкице отпале,

под чини малтерна подлога мозаика. У цијелом олтарском простору и у уским тракама дуж јужног и западног зида цркве недостаје мозаички под. У олтарском простору под је покривен каменим плочама неправилног облика, поређаним без одређеног слога. На тој површини није сачувана ни малтерна подлога пода од мозаика. Стога се стиче утисак да је у олтарском простору вршено накнадно попуњавање подних површина које су услед неког разлога остале без мозаика. Судећи по уској траци (ширине од око 5,0 - 15 цм) дуж јужног и западног зида, накнадно попуњеној каменим плочама или земљом (дуж сјеверног срушеног зида се није могло спровести испитивање), мозаички под није ни на једном мјесту у унутрашњости цркве сачуван на споју са зидовима у мјери која би говорила да је настао истовремено са градњом цркве (Сл. 10, 11). Наиме, чињеница да сачувани мозаички под недостаје на споју са зидовима цркве, указује на могућност да је припадао некој старијој грађевини на чијем мјесту је, у каснијој фази, подигнута данашња црква.

Сл. 10 - Мозаички под у југозападном углу цркве

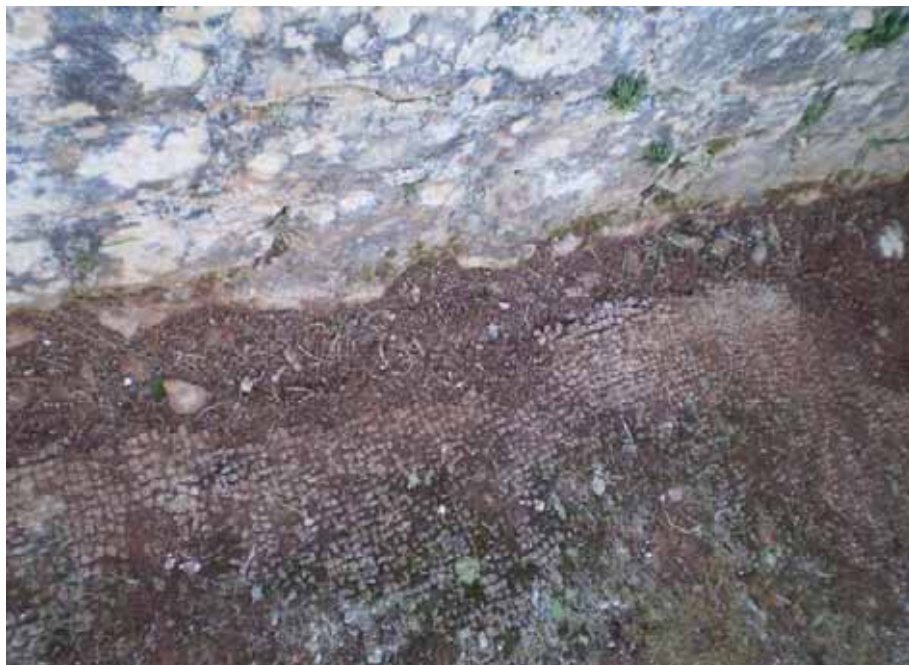
Сл. 11 - Мозаички под дуж јужног зида цркве

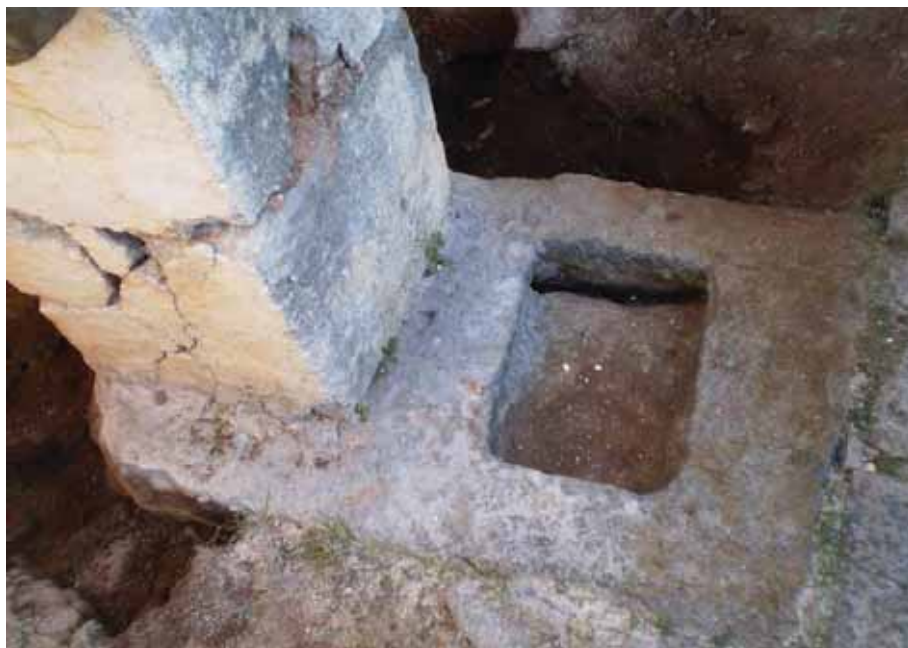
У склопу пода у олтарском простору цркве је и постамент зиданог ступца часне трпезе, правоугаоног облика, на чијем западном дијелу је удубљење (реципијент) са каналом за одвод воде дуж бочне ивице. Квалитетом обраде, у оквиру пода олтарског дијела цркве Св. Андрије, овај архитектонски елемент се јасно издваја у односу на рјешења заступљена у обради осталих елемената грађевине, чиме указује на могућност да је изворно припадао некој другачијој инсталацији, те да је у ову цркву донесен са неког другог мјеста (Сл. 12).

Сл. 12 - Постамент часне трпезе са удубљењем за одвод воде

- Конха и калота апсиде у цјелини припадају старијој фази градње цркве (Сл. 18).
- Мањом сондом, са јужне стране постамента часне трпезе, испитана је висина каменог блока који је, како се претпоставља, у секундарној функцији коришћен као постамент зиданог ступца часне трпезе. На површини западног дијела постамента, испред часне трпезе, исклесано је правоугаоно удубљење (реципијент) са прорезом дуж јужне стране који је служио за одвод воде (Сл. 12). Висина каменог блока постамента износи око 35 цм.

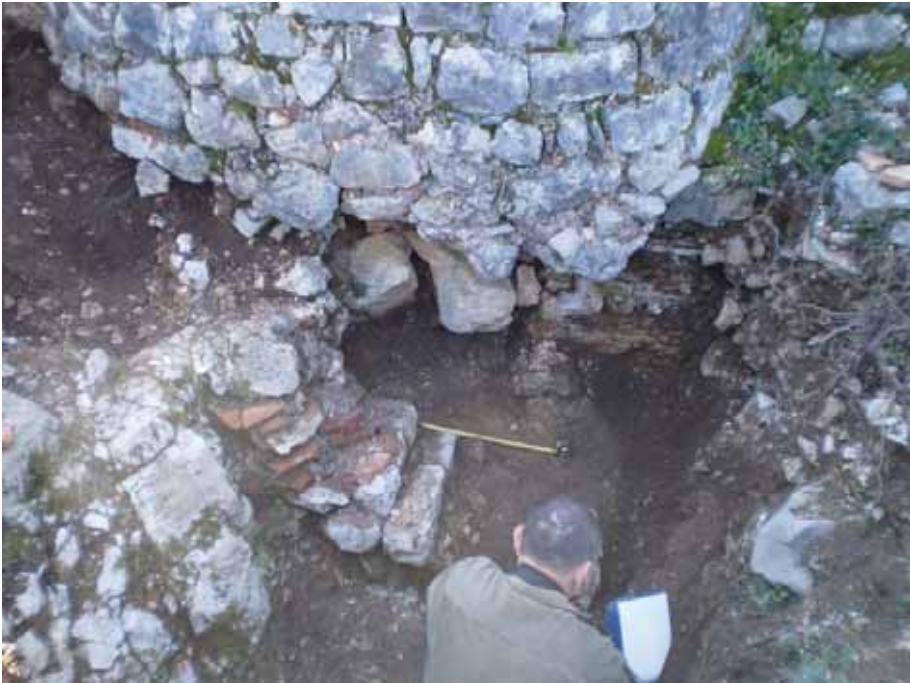
- Јужни дио источног зида као и јужни дио апсиде темељени су на чврстом тлу односно на природној стијени тако да темељна стопа на овом дијелу грађевине није изведена већ се зидови директно ослањају на стјеновито тло. Исти принцип, тј. темељење без одговарајуће дубине темељне стопе, претпоставља се, био је примијењен и на сјеверној страни источног дијела цркве гдје је тло састављено од земље а што је током времена условило, посебно услед утицаја подземних вода са падине на којој је црква подигнута, оштећење, односно, „пропадање“ дијела пода у олтарском простору, пукотине на источном зиду и у оси конхе апсиде. Таква оштећења могла су проузроковати и дјелимично рушење најнижег дијела зида у оси апсиде што је за последицу имало потребу санације насталог оштећења, односно, формирање новог темељног зида на сјеверној половини апсиде. Остаци накнадног темељног зида апсиде откривени су у сонди на источној страни (Сл. 13,14).

- У дубљем дијелу ископаног терена под апсидом налази се још један зидић дужине око 60 цм, дебљине око 20 цм. Зидан је са употребом камена и опеке као и дјелова подног мозаика из цркве (Сл. 13,15, 16).

Сл. 13 - Сонда на источној страни цркве; март 2011. г.

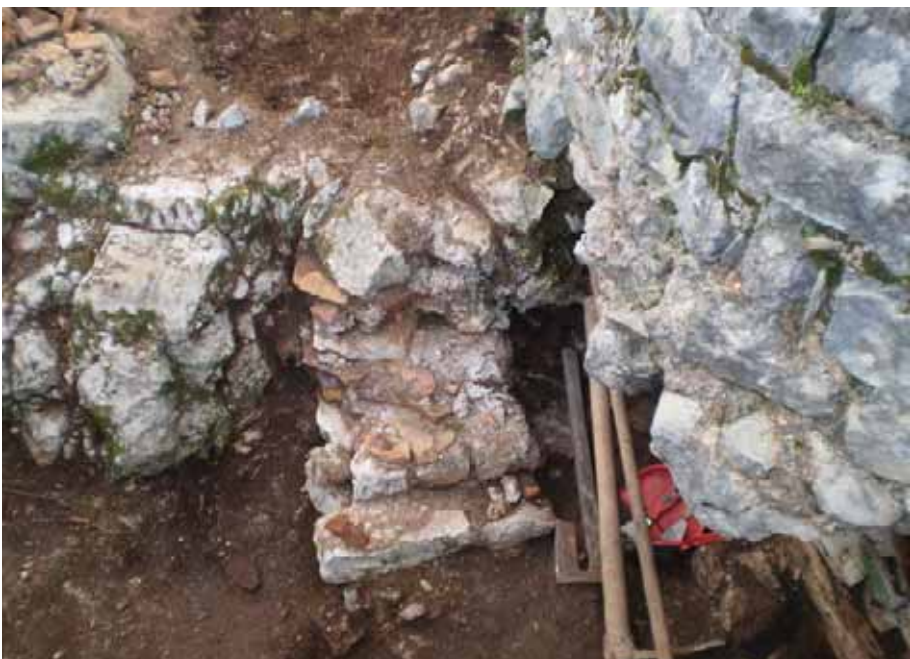
Сл. 14 - Остатак накнадног темељног зида апсиде; поглед са сјеверне стране

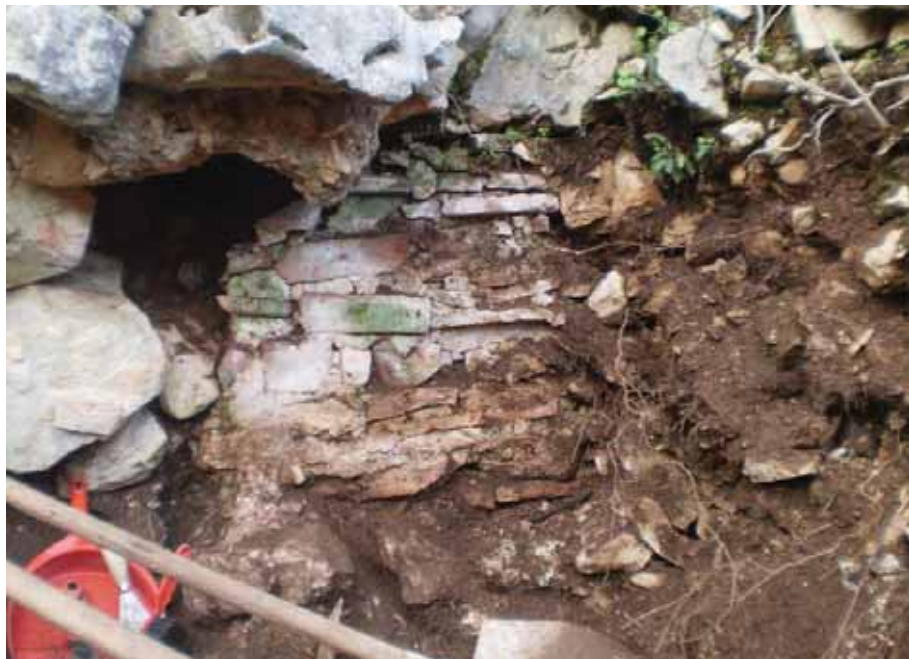
За овај зид, будући да није био откривен у довољној мјери, проф. Милинковић је претпоставио да можда представља дио старије апсиде испод апсиде данашње цркве. Сада, када је јасно да нема конструктивну везу ни са једним дијелом грађевине, а с обзиром на начин зидања мјешовитим материјалом, чини се да је овај комад зида могао бити урађен у фази припремних радова (као привремена потпорна конструкција) за зидање накнадног темељног зида.

Сл. 15 - Изглед зидића испод сјеверног дијела апсиде

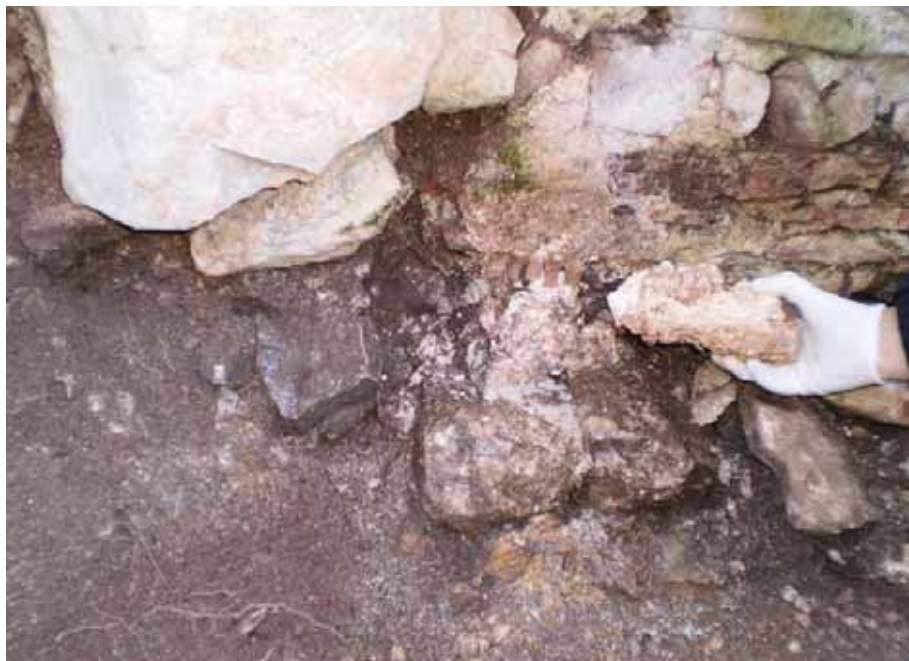
Сл. 16 - Фрагмент мозаика узидан у накнадни зидић у дубини сонде; са десне стране је фрагмент мозаичког пода откривен у сонди на источној страни

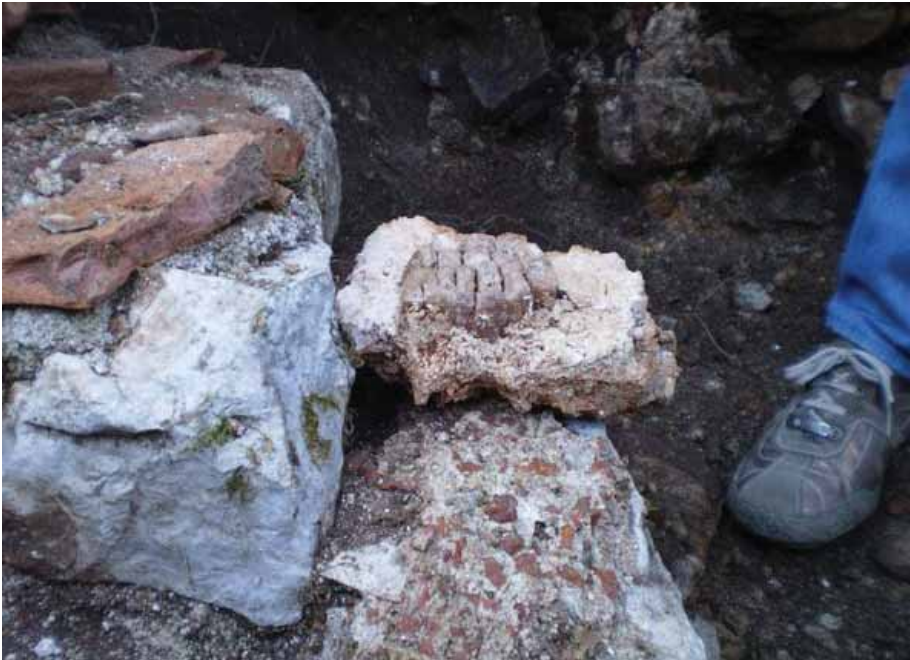
- Накнадни темељни зид у средишњем и сјеверном дијелу апсиде зидан је са каменом и опеком; као грађевински материјал за његову градњу употријебљени су и дјелови подлоге подног мозаика из цркве (Сл. 17). Ти фрагменти су могли потицати од оштећеног мозаичког пода у олтарском простору, будући да је тај дио простора био обухваћен санацијом.

Слика 17 - Подлога мозаичког пода употребљена као грађевински материјал за зидање накнадног темељног зида апсиде; изнад је фрагмент мозаика откривен у сонди на источној страни

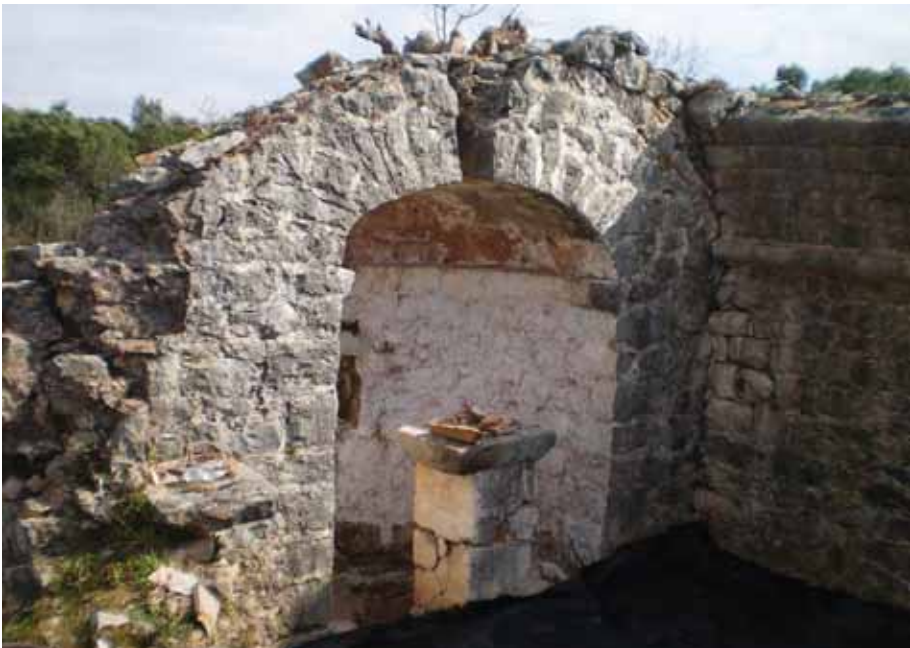
Сл. 18 - Поглед на унутрашњост апсиде после обијања малтера

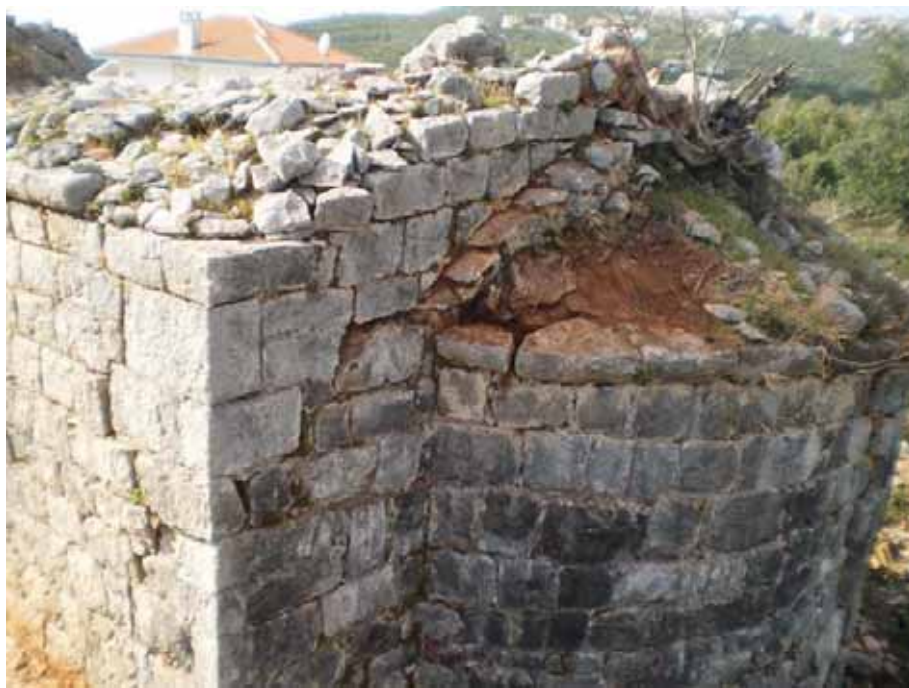
Остаци кровног покривача од каналице сачувани су након рушења цркве у земљотресу на врху јужног зида и на сјеверном дијелу апсиде. Непосредно изнад крова апсиде стајале су камене плоче, конзолно уграђене у источни зид, које спријечавају продор влаге са горњих површина источне фасаде (Сл. 19).

- Сондажним испитивањем на крову апсиде (Сл. 19) утврђени су подаци о нагибу крова првобитне цркве, сачувани на јужној и сјеверној страни источног зида. Линија президјивања приближно се поклапа са нагибом крова старије цркве која је имала дрвену кровну конструкцију („кабручи“ у тексту Младена Црногорчевића), видну у унутрашњости цркве. У млађој фази градње израђен је кровни вијенац на свим странама повишене цркве као и на апсиди, чија висина је задржана, а за кровни покривач је употребљена каналалица. Остатак крова од каналалице, из млађе фазе градње, сачуван је у сјевероисточном углу крова апсиде.

Сл. 19 - Сонда на јужној страни крова апсиде
