Jasminka GRGUREVIĆ

**PODNI MOZAIK U CRKVI SV. ANDRIJE KRIMOVICE, DONJI
GRBALJ**
**konzervatorska istraživanja, analiza stanja, predlog zaštite i
prezentacije**

**FLOOR MOSAIC IN ST. ANDRIJA'S / ST. ANDREW'S CHURCH/
KRIMOVICE, DONJI GRBALJ**
**Conservational Research, Analysis of the State, Proposition for Protection and
Presentation**

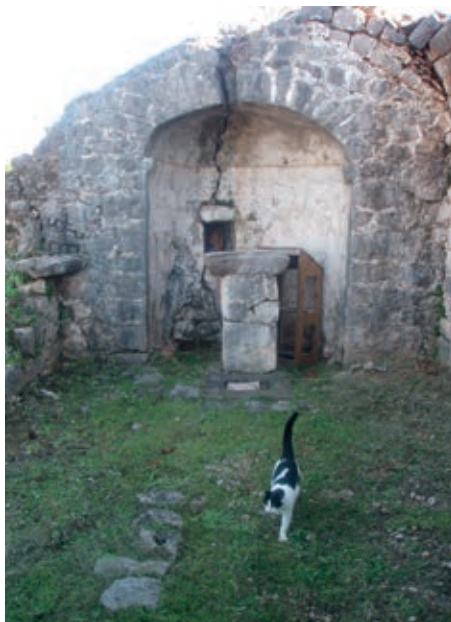
Sl. 1- unutrašnjost crkve Sv. Andrije Krimovice, februar 2011. god.

Tokom ovih istraživanja, ostaci mozaičkog poda u crkvi su očišćeni, ali nijesu zaštićeni. U međuvremenu, djelovi mozaičke podloge i otkriveni djelovi mozaika su prekriveni slojem zemlje i nekultivisanog rastinja. (Sl.1)

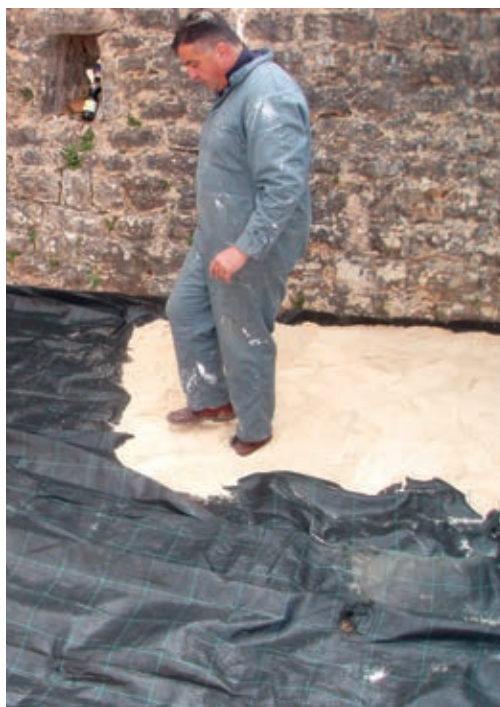
Po završenim istraživanjima, pod u crkvi je pokriven slojem paro propusne folije. Na sloj folije nanesen je sloj pijeska u debljini od 10-tak cm (Sl. 2).

Sl.2 - pod u crkvi; pokrivanje folijom i slojem pijeska u cilju zaštite nalaza tokom daljih radova na crkvi

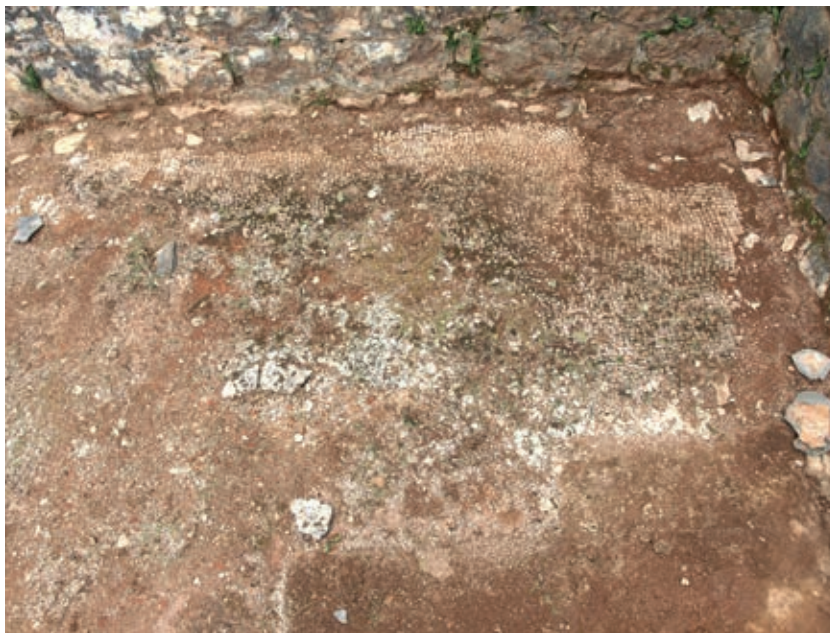
U podu crkve Sv. Andrije otkrivena su tri veća fragmenta mozaika i to jedan u sjevero-zapadnom uglu crkve, lijevo od ulaza (Sl. 3), drugi u jugo-zapadnom uglu, desno od ulaza i treći, uzdužni uski pojas mozaika duž južnog zida crkve (Sl.4). Manji fragmenti mozaika otkriveni su na više mjesta u crkvi. Karakterističan i značajan je fragment u sjevero-istočnom uglu crkve (Sl. 5). Ovaj fragment je uklopljen između plombi kamenih ploča i predstavlja podatak o načinu na koji su riješena mjesta oštećenog mozaika. Ukupna površina otkrivenih fragmenata mozaika je oko 3 metra kvadratna.

Sl. 3 - ostatak mozaika lijevo od ulaza u crkvu

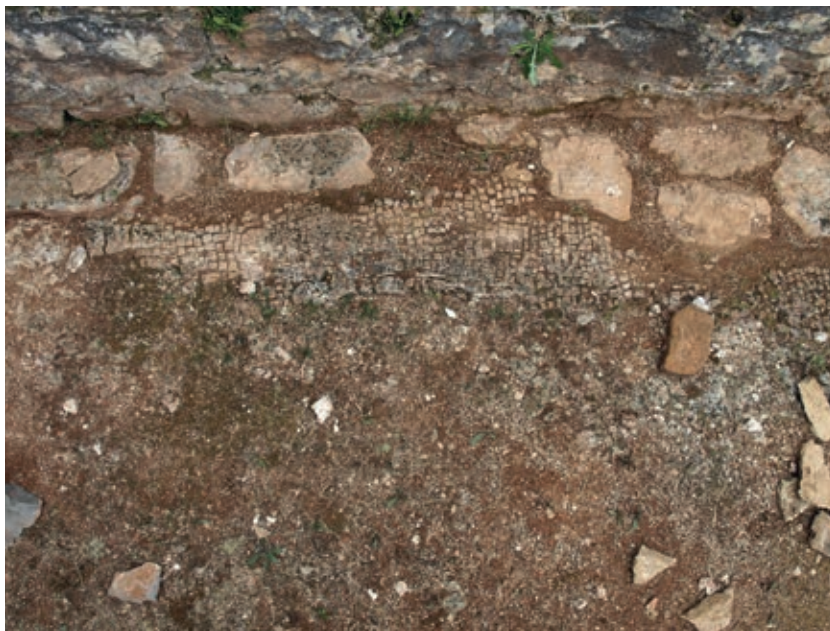
Sl. 4 - ostatak mozaika duž južnog zida crkve

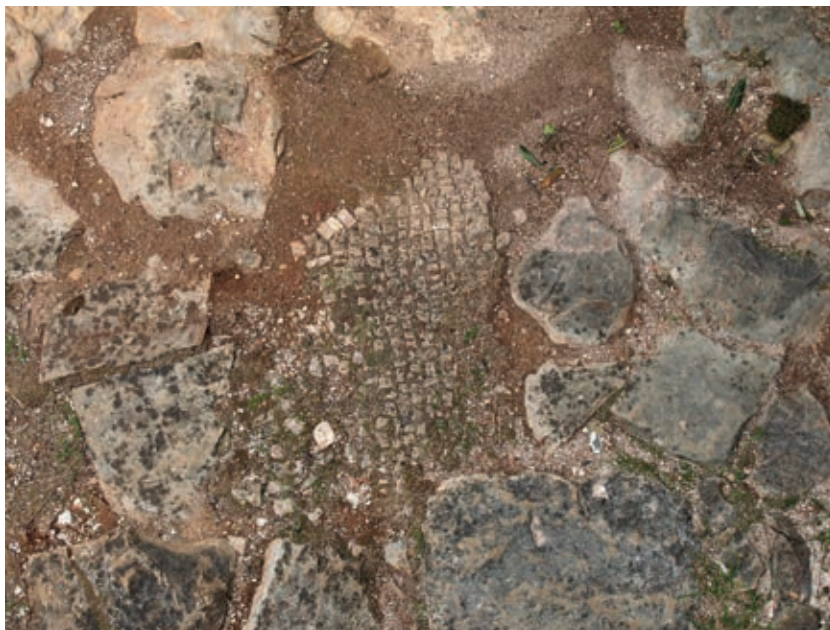
Sl. 5 - sjevero-istočni ugao crkve, ostatak mozaika uklopljen između kamenih ploča

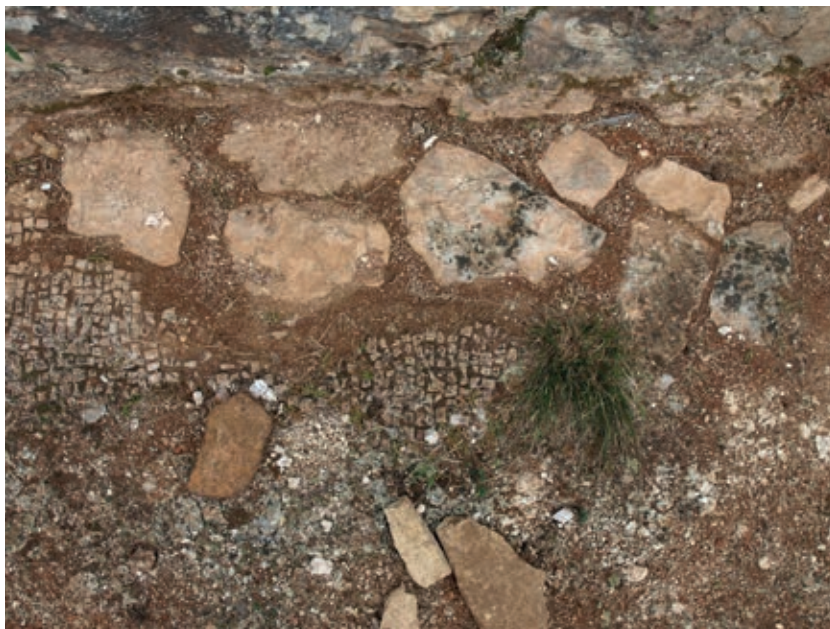
Konstatovano je da je mozaički pod obijen duž zidova crkve i to u vidu uske trake, koliko je bilo nužno tokom zidanja crkve. Ovakva mjesta su plombirana kamenim pločama različitih dimenzija i obrade, slobodno složenim, reklo bi se priklesanim na licu mjesta za ovu namjenu. Karakterističan primjer ovakvog rješenja je traka od kamenih ploča širine oko 20-ak cm duž južnog zida crkve (Sl. 6). Pri zapadnom zidu, desno od ulaza, otkriveni fragment mozaika se približava zidu crkve na oko 5 cm i ovo je najbliža sačuvana veza mozaika i zida crkve (Sl.7).

Sl. 6 - krpjenje oštećenja mozaika kamenim pločama duž južnog zida crkve

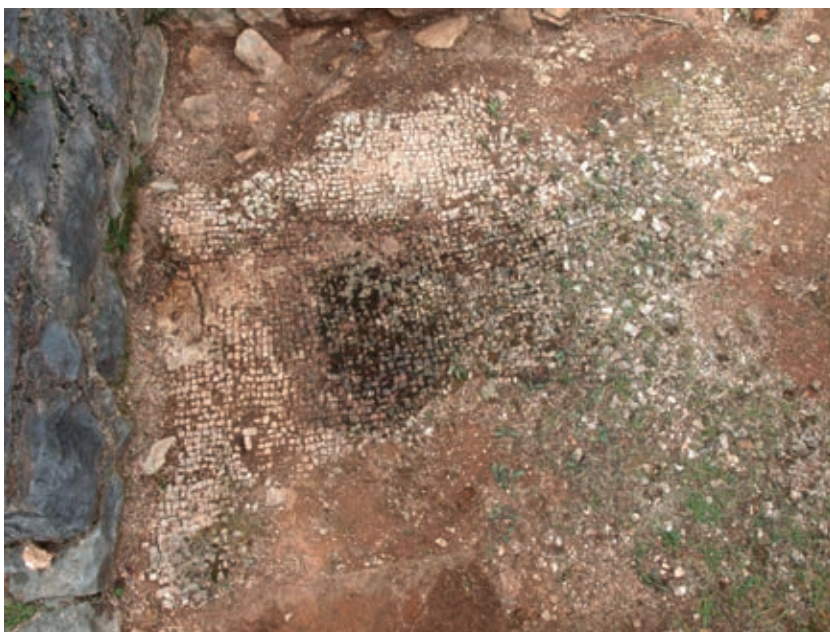
Sl. 7 – fragment mozaika u jugozapadnom uglu, desno od ulaza u crkvu, najbliže sačuvana veza mozaika i zida (južnog) crkve, 5cm.

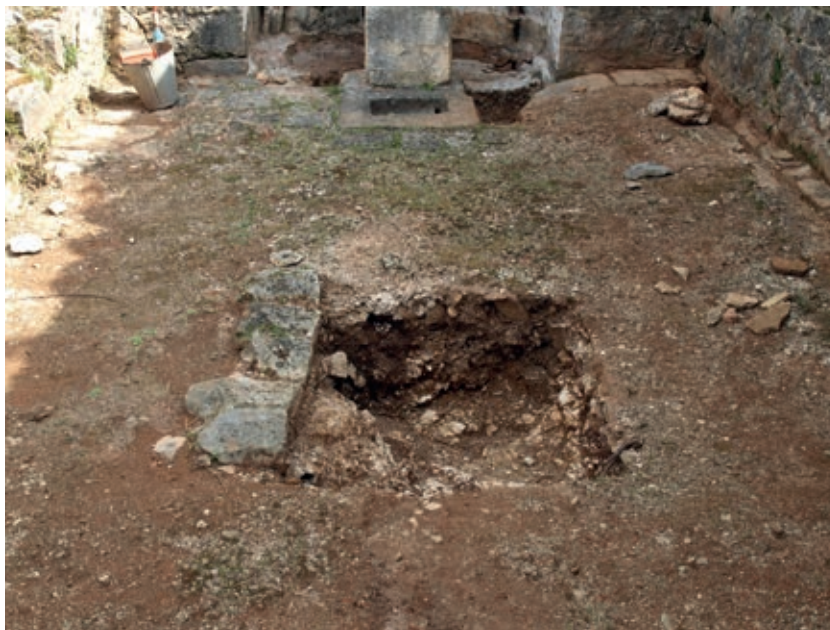
Analizom presjeka unutar arheološke sonde koja je otvorena na središnjem dijelu crkve na mjestu gdje nije bilo tragova mozaika (Sl. 8,9), potvrđen je sastav mozaičke podloge i to:

I sloj; sloj lomljenog kamena kojim je nivelisan teren i čija debljina varira u zavisnosti od potrebe, negdje je ovaj sloj debljine oko 10 cm, a negdje popunjava neravnine u stijenama na kojima je crkva sazidana.

II sloj; je sloj krečno pješčanog maltera sa dodacima lomljene i mljevene cigle, lomljenog sivog i crvenog kamena, grumenima neugašenog kreča, neprosijanim pijeskom. Debljina ovog sloja je oko 10 do 12 cm. Na mjestima oštećenja mozaika, u ovaj sloj su uložene kamene ploče (djelovi kamenog poda), što je jasno čitljivo u presjeku ove sonde.

III sloj; sloj krečno-pješčanog maltera, debljine oko 1 cm u koji su uložene mozaičke kockice.

Sl. 8 - arheološka sonda unutar crkve

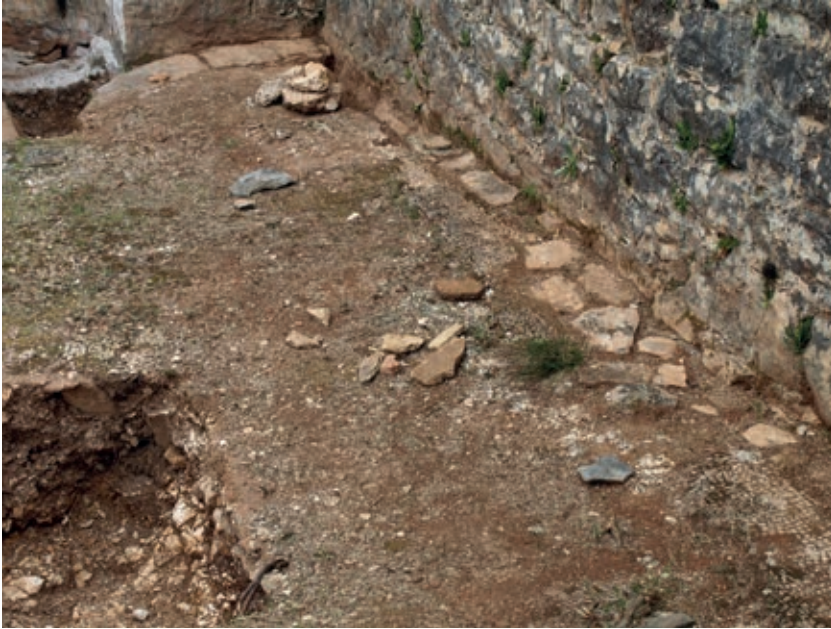
Sl. 9 - dio arheološke sonde u središnjem dijelu crkve, dio poda bez mozaika sa sačuvanim fragmentima mozaičke podloge, dio poda sa ostacima mozaika i dio poda od kamenih ploča duž južnog zida crkve

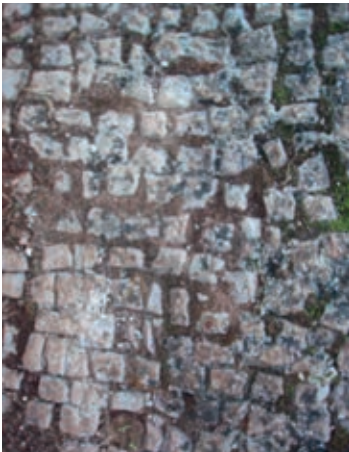
Mozaik je urađen od grubo sječenih kockica različitih dimenzija, u prosjeku 0,6- 0,7 x 1-1,5 x 2cm, slobodno složenih (Sl. 10). Po načinu na koji su kockice složene, zaključuje se da su ulagane direktno u malter, na licu mjesta. Na 10 cm² uloženo je u prosjeku oko 60 kockica. Boje kamena su ružičasta i bijela. Može se pretpostaviti da je upotrebljen lokalni kamen iz okolnih majdana.

Sl. 10 - Sv. Andrija, Krimovice, detalj mozaika, način sloga mozaičkih kockica

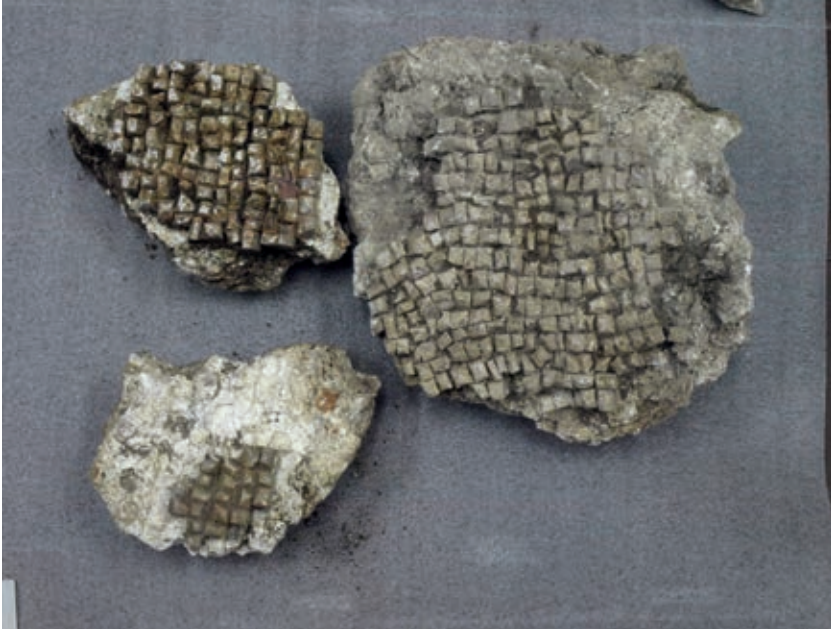
Kako smo napred istakli, tokom prethodne arheološke kampanje, 2000. god., u arheološkoj sondi ispred ulaza u crkvu pronađena su tri fragmenta mozaika sa podlogom. Tragajući za ovim fragmentima, a rukovodeći se izjavom prof. Mirka Maslovara da je iste odnio arheolog Jovan Martinović u Regionalni zavod za zaštitu spomenika kulture u Kotor, potražili smo iste u Zavodu. Nakon uporedbi fragmenata pronađenih u Zavodu, fragmenata objavljenih na fotografiji u prilogu M. Milinkovića u članku *Prilog arheološkoj karti Grblja, neki rezultati sondažnih rekognosciranja 2000.god.* i mozaika in situ, u crkvi, zaključili smo da se radi o djelovima istog mozaika sačuvanih sa originalnom podlogom (Sl. 11). Moguće je pretpostaviti, kao i napred, da su se isti našli u zemlji ispred crkve tokom radova na gradnji crkve.

Sačuvana su tri fragmenta različitih dimenzija, prvi, dim. 21x17cm, drugi, dim. 27x 23 cm i treći, dim. 20 x 18 cm. Fragmenti su vraćeni u magacinski prostor Zavoda, danas, Područnog odeljenja Centra za konzervaciju i arheologiju Crne Gore, zajedno sa kockicama mozaika pronađenih tokom najnovijih istraživačkih radova na lokalitetu.

Sl. 11 - fragmenti mozaika pronađeni u sondi ispred ulaza u crkvu, 2000.god., snimljeno u Kotoru, 2011.god.

Fragmente mozaika koji su pronađeni u sondi ispred crkve, tokom arheoloških istraživanja 2000. godine, prezentirati u pločniku ispred crkve na

mjestu sonde. Položaj fragmenata i način uklapanja u novi pločnik odrediti na licu mjesta, u skladu sa mogućnostima, poštujući između ostalog i estetski kriterij.

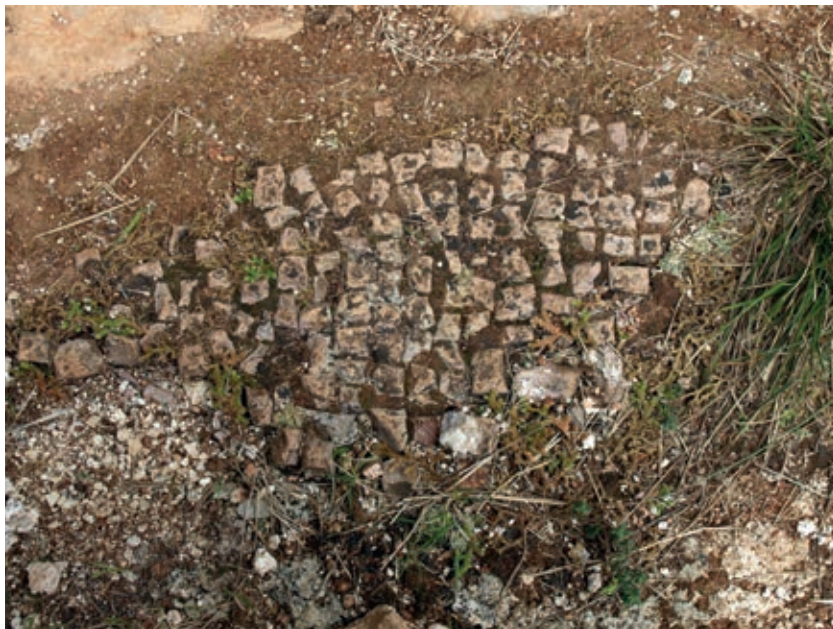
Sačuvani ostaci mozaika u podu crkve Sv. Andrije zatečeni su u lošem stanju. Vezivo među kockicama mozaika je izgubilo izvorna vezivna svojstva. U koherentnu cjelinu kockice na nekim mjestima drži nanos crvene zemlje, koja je pod dejstvom vlage formirala lepljivu smjesu, prirodno vezivo. Degradaciji izvornih svojstava veziva doprinijelo je i rastinje koje godinama prodire kroz mozaičku strukturu. (Sl.12) Kamene kockice koje sačinjavaju mozaičku strukturu su prekrivene kalcinacijama, prljavštinom i lišajevima, ljuspaju se, osipaju i izgubile su izvorne kolorističke vrijednosti u velikom procentu.

Sl.12 - detalji oštećenja mozaika

Predlaže se prezentacija sačuvanih fragmenata mozaika u podu crkve, „in situ“, na mjestima gdje su pronađeni. U tom smislu potrebno je predvideti konzervatorske mjere njihove zaštite. Na osnovu analize stanja mozaika konstatovano je da se isti ne može konsolidovati zajedno sa podlogom u koju je ugrađen, već da ga je potrebno podići, uložiti u novu podlogu, a zatim vratiti na mjesto sa kojeg je podignut. Istovremeno, obzirom da se radi o podnom mozaiku, podlogu u crkvi je potrebno konsolidovati tj. nanijeti novu i pripremiti je za vraćanje mozaika. Kamene ploče kojima je bilo izvedeno plombiranje oštećenja na mozaiku vratiti na njihova mjesta u podu prema oznakama i tehničkoj dokumentaciji zatečenog stanja poda. Iste tretirati na način kao i mozaik.

Površine poda, bez mozaika, potrebno je riješiti novim materijalom, otpornim na habanje. Predlaže se upotreba nekog od savremenih, sintetičkih materijala, adekvatnog tona (npr. crvenkastog). Isti nanijeti i zagladiti do ivica mozaika. Prethodno izvršiti probe tona, načina obrade i estecke prihvatljivosti. Prilikom procjene estecke prihvatljivosti uzeti u obzir unutrašnji prostor crkve kao cjelinu. Predvidjeti upotrebu savremenog materijala lak za održavanje.
