Katarina NIKOLIĆ

PALACIN DABINOVIĆ–LJUTA: prilog poznavanju stambene arhitekture Dobrote – Ildio

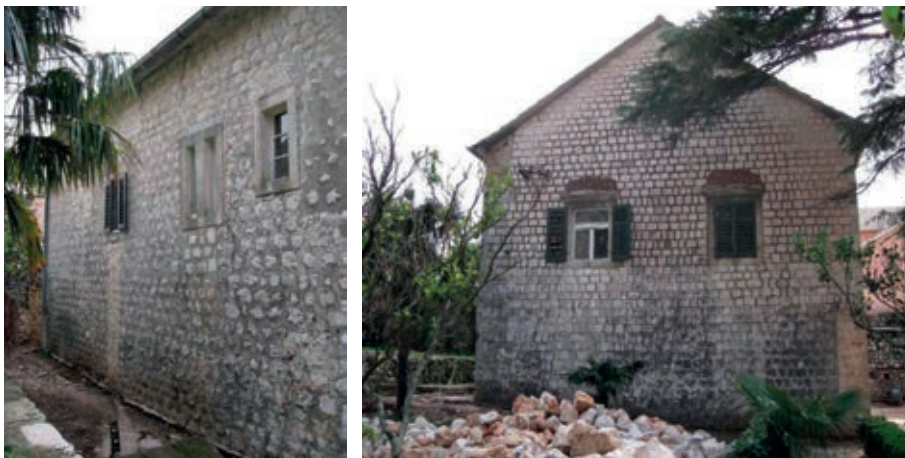
U skladu sa običajem da je glavna fasada i najpažljivije tretirana, bočne i zadnje fasade palacina, imaju mali broj prozorskih otvora – jedan prozor je na sjevernoj fasadi prizemlja, po dva na spratu sjeverne i južne, tri u na spratu istočne fasade i po jedan u potkrovlju sjeverne i južne. Palacin ima ukupno šesnaest prozora, dok su četiri prozora zazidana u nekoj od recentnih intervencija. U istim intervencijama, na istočnoj fasadi, dva izvorna prozora preoblikovana su i kao ostali prozori palacina, dobila betonski okvir.

Izgled istočne i sjeverne fasade palacina

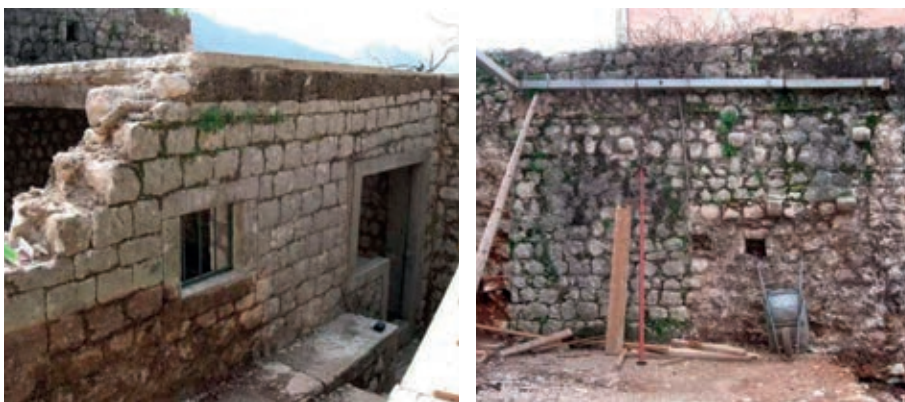
Uz jugoistočni ugao bistjerne nalazila se peć za hljeb, pokrivena jednovodnom nadstrešnicom. Precizni podaci o njenom izgledu nisu sačuvani, izuzev konzole koje su nosile napu iznad peći. Po kazivanju potomaka porodice Dabinović, ovo je bila peć za hljeb. Ostaci dimnjaka takođe nisu sačuvani.

Izgled pomoćnog objekta u prednjem dijelu vrta i ostataka peći za hljeb

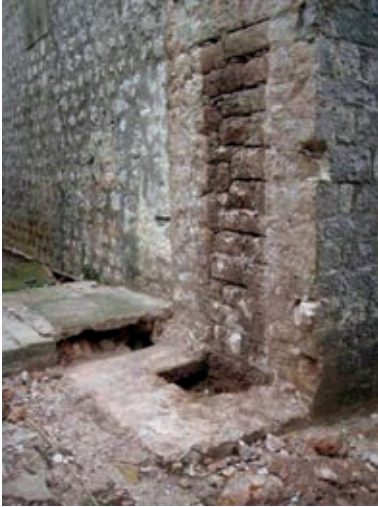
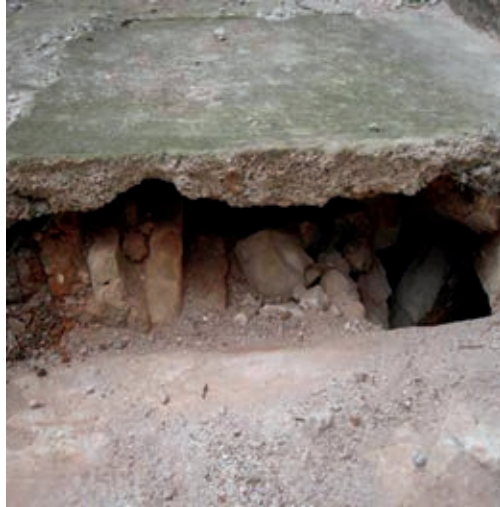
Uz sjevero-istočni ugao kuće zatečeni su ostaci nedavno srušenog prizemnog aneksa. Dimenzije aneksa bile su $1,10 \times 1,75$ metara. Nakon iskopavanja srušenog materijala, utvrđeno je da je aneks podzemnim kanalom bio povezan sa susjednom septičkom jamom.

Ostaci aneksu uz sjeveroistočni ugao palacina

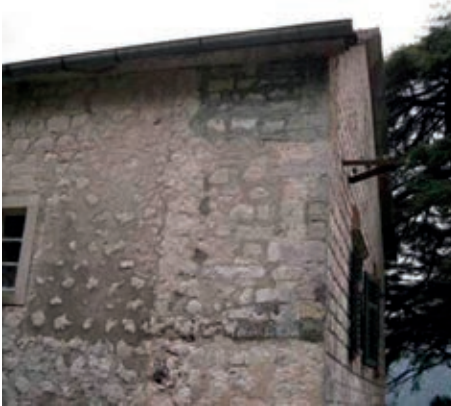
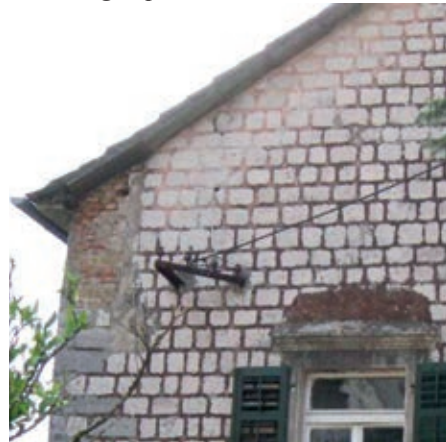
U vezi sa aneksom i njegovom funkcijom, mogu se tumačiti i zazidani ostaci ugaone vidionice na istom mjestu, u nivou potkrovlja. Na osnovu traga prislonjenih zidova, aneks se izvorno pružao čitavom visinom istočne fasade palacina i završavao u potkrovlju ugaonom vidionicom. Namjena prostora unutar vidionice nije poznata, ali može se pretpostaviti da je se u njoj nalazio toalet, koji je putem aneksa bio povezan sa septičkom jamom.

Ostatak zazidane ugaone vidionice na sjeveroistočnom uglu palacina

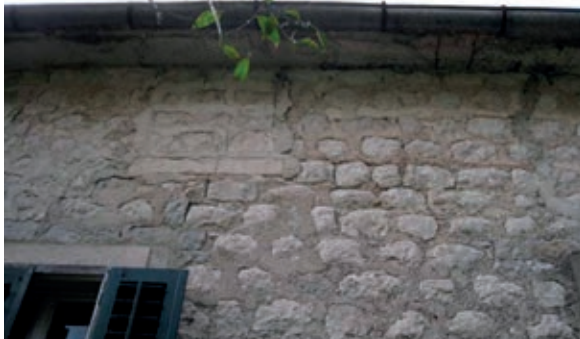
Na zadnjoj, istočnoj fasadi sačuvani su ostaci zazidanog prozora, koji se nalazio pomjeren iz centralne ose fasade, prema jugu. Ovakav položaj,

kao i visina na kojoj je zazidani prozor, ukazuju da je ovo mogao biti prozor stepeništa, u nivou posljednjeg podesta.

Ostatak zazidanog prozora u stepeništu na istočnoj fasadi palacina

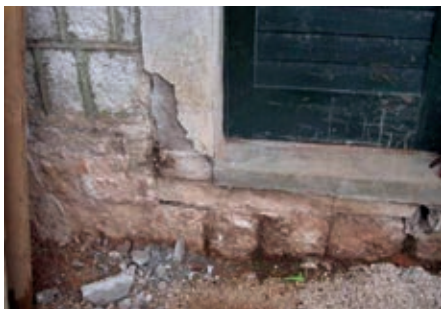
Izgled malterne sonde na glavnim vratima

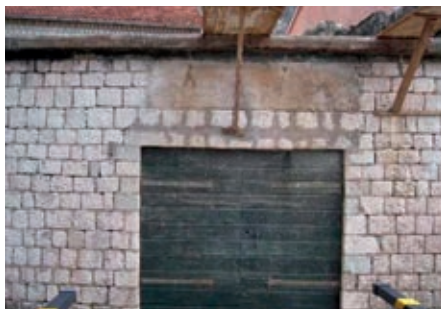
Izgled preoblikovanog otvora na pomoćnom objektu

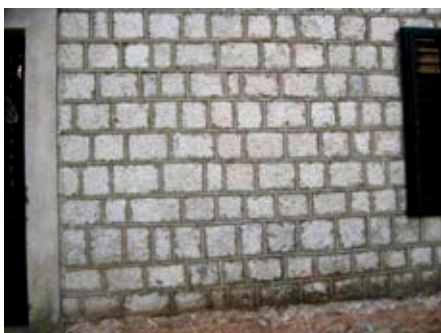
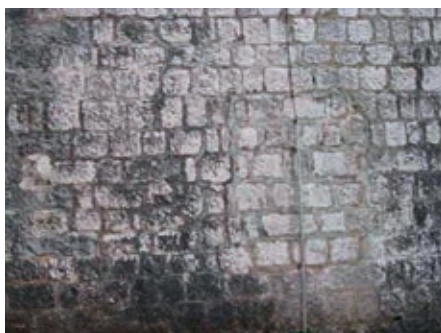
Izgled recentnih kaišastih spojnica na glavnoj i fugovanih na bočnoj fasadi
