Оливера ДОКЛЕСТИЋ, Властимир РАДОЊАНИН, Ђорђе ЛАЋИНОВИЋ,
Бојан МАТИЋ, Вања ВУЧИНИЋ, Владимир ЖИВАЉЕВИЋ

ЖЕЉЕЗНИЧКИ МОСТОВИ У ХЕРЦЕГНОВСКОЈ ОПШТИНИ (историјат, локацијско одређење, конструктивни елементи, оцјена стања)

ЖЕЉЕЗНИЧКИ МОСТ НА РИЈЕЦИ СУТОРИНИ

ЖЕЉЕЗНИЧКИ МОСТ НА ПОТОКУ ИГАЛО/БАБИН ПОТОК

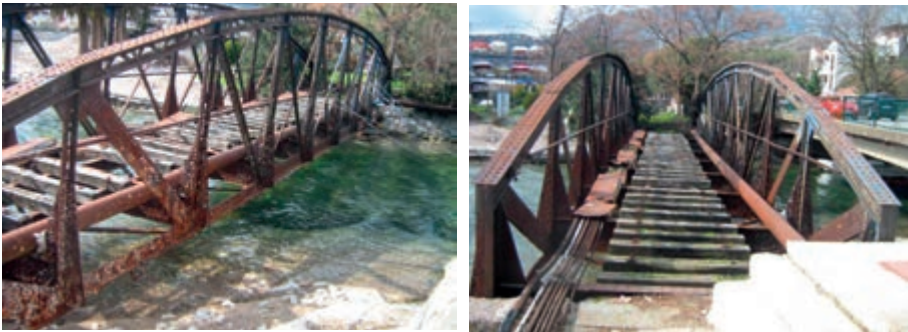
Мост „Зеленика”, једва да је нешто остало од камених опораца

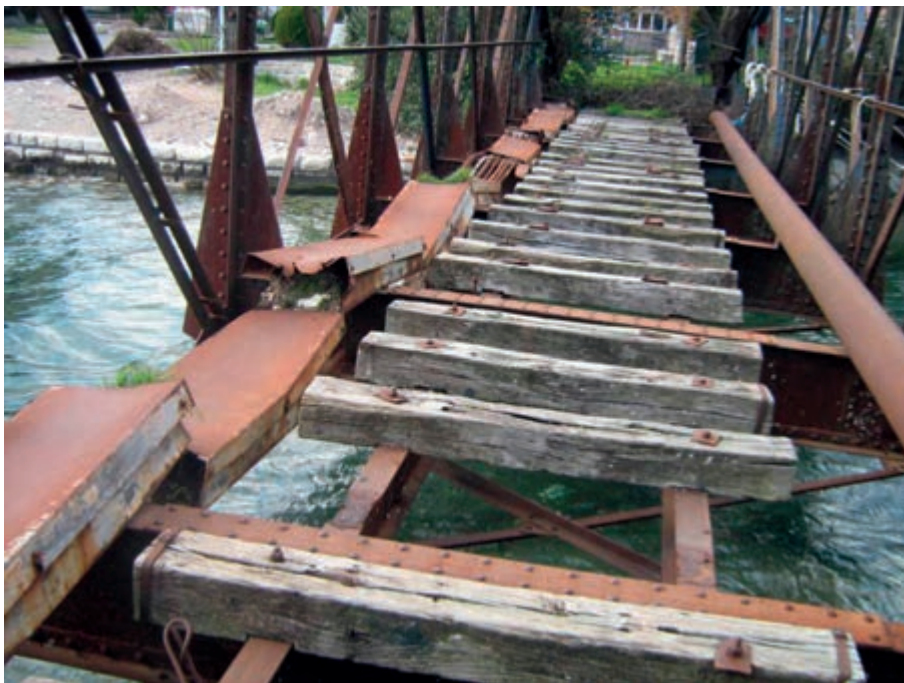
Мост „Зеленика”, приказ преосталих металних и дрвених дјелова некадашњег моста и елемената пруге, који су остали од демонтаже из 1968. године

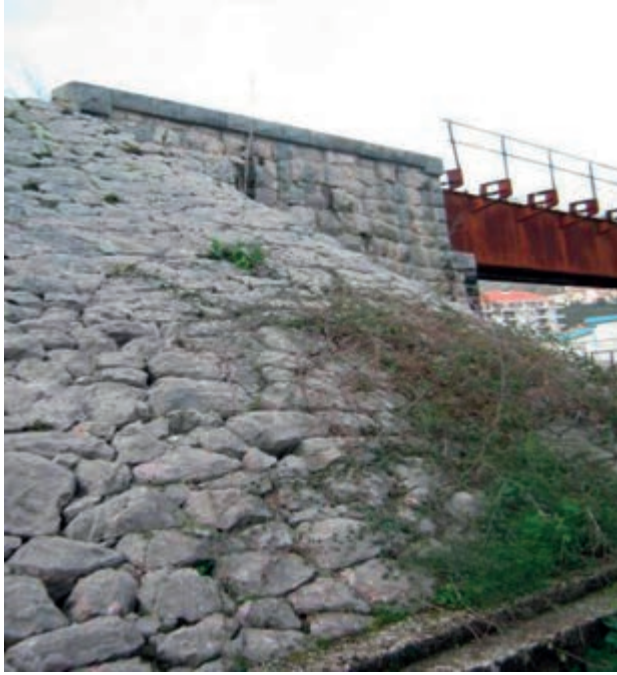
Слагани камен у кегли без везива

Радови треба да обухвате замјену свих дјелова носеће челичне конструкције који су захваћени јаким корозионим процесима, чишћење комплетне челичне конструкције моста од површинске корозије и наносење заштитних антикорозионих премаза; чишћење од површинског биолошког растиња и попуњавање спојница везивним материјалом.

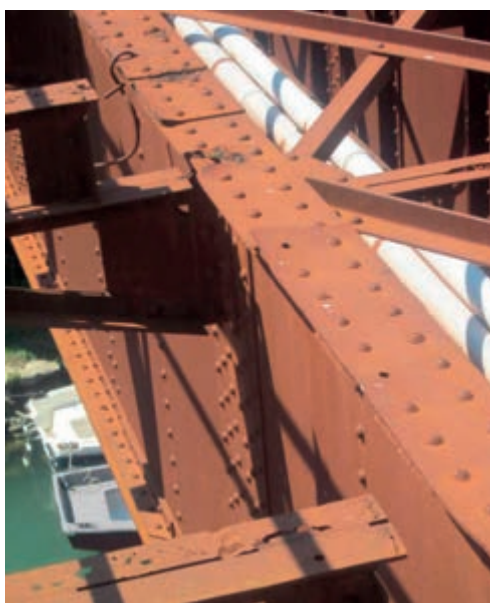
Попречни пресјек конзолног носача Изглед главног носача, површинска корозија, деформација лимова

- Општа површинска корозија - напредовање процеса корозије у дубину метала;
- На појединим мјестима недостају спојна средства – закивци;
- Додатни лимови на горњој ножици су деформисани услед процеса корозије;
- Редукција пресека челичних профила и лимова услед изразите корозије.

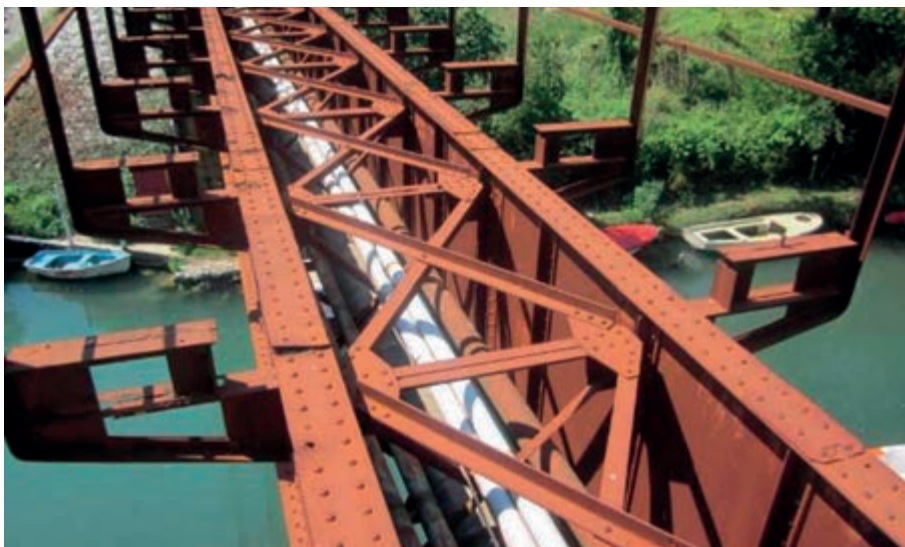
- Општа површинска корозија – наредовање процеса корозије у дубину метала. Редукција пресека челичних профила услед изразите корозије.

Вертикални спрег моста

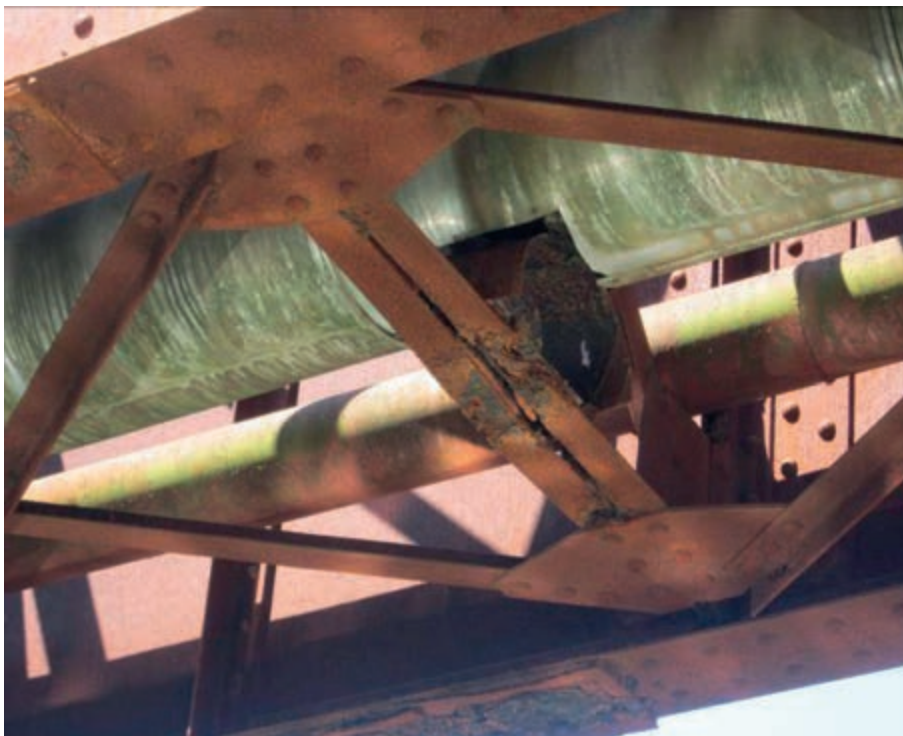
- Општа површинска корозија, напредовање процеса корозије у дубину метала;
- Редукција пресека челичних профила услед изразите корозије;
- Љускање и раслојавање појединих челичних профила.

Хоризонтални спрег, љускање вертикале

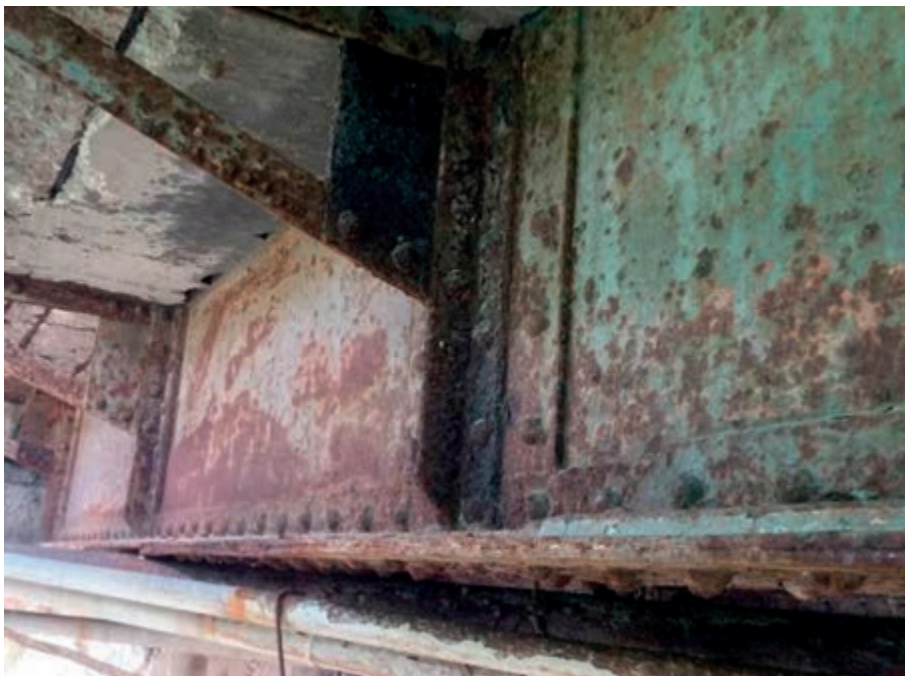
Опита корозија главног, подружног носача

- Општа површинска корозија; напредовање процеса корозије у дубину метала;
- Раслојавање и љускање челика услед корозије, нарочито изражено на спојевима лимова;
- Корозија на споју челичних лимова, раздвајање лимова захваћених корозијом.

У циљу довођења носеће конструкције моста у технички исправно и функционално стање, уз задовољавајућу трајност током будуће експлоатације, потребно је да се хитно предузму одговарајуће мјере.

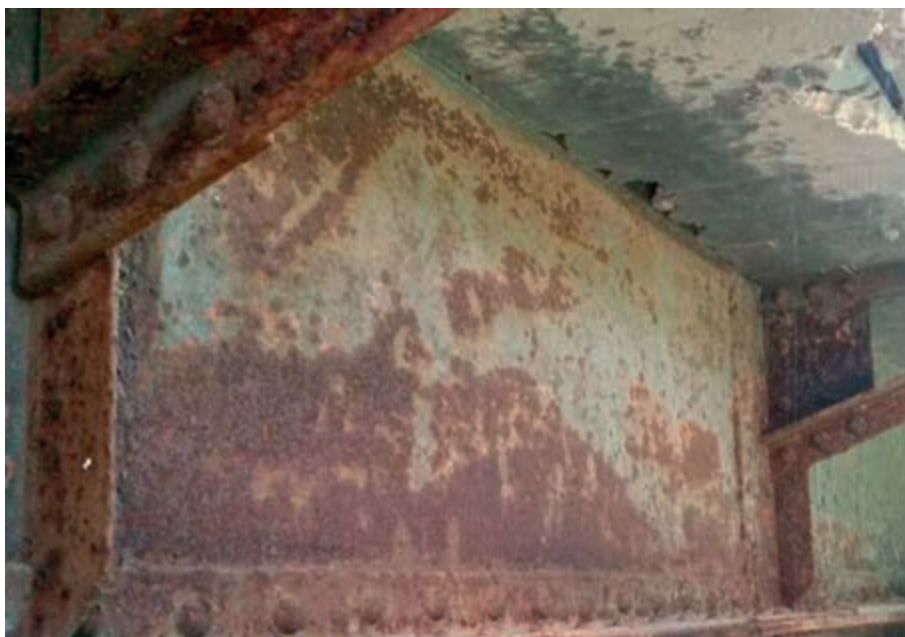
Опита корозија главног подружног носача

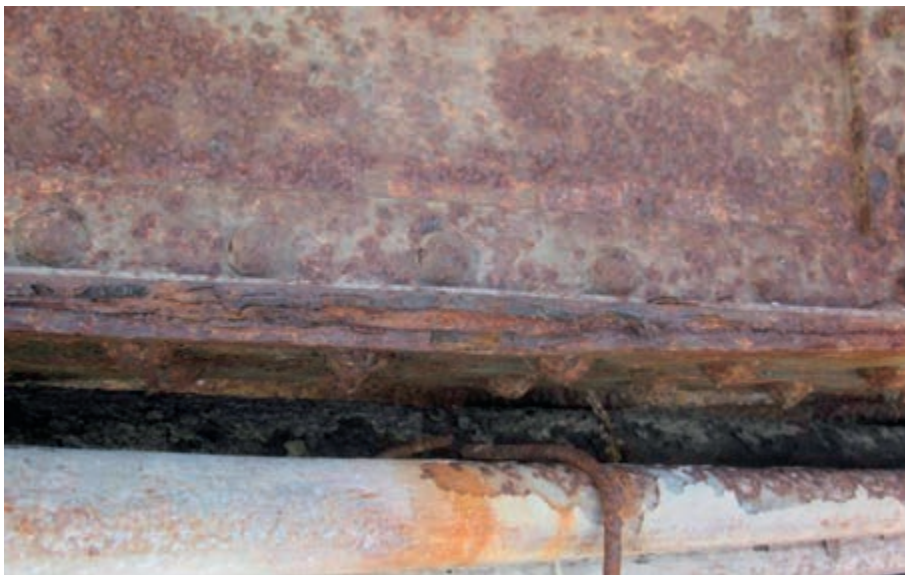
Доња ножица главног носача, раздвајање лимова, корозија

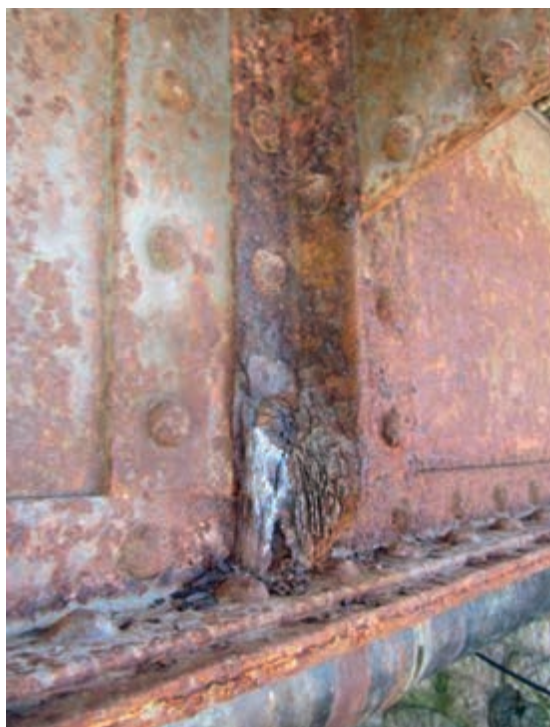
Општа површинска корозија, љускање челика захваћеног корозијом, раздвајање лимова

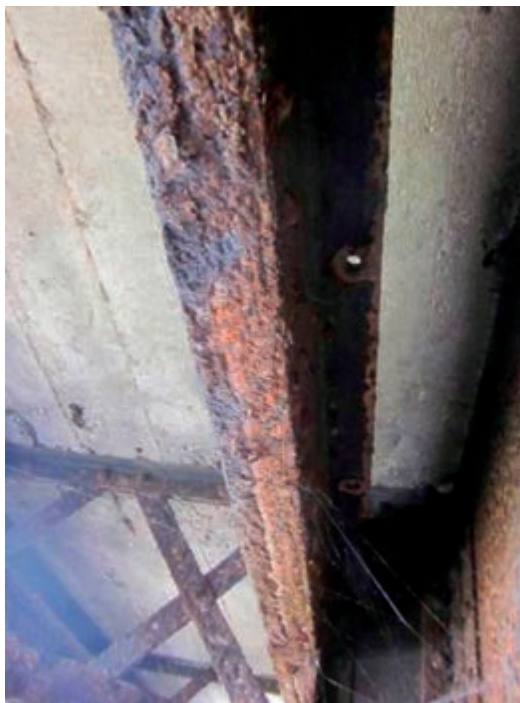
Општа површинска корозија, љускање челика

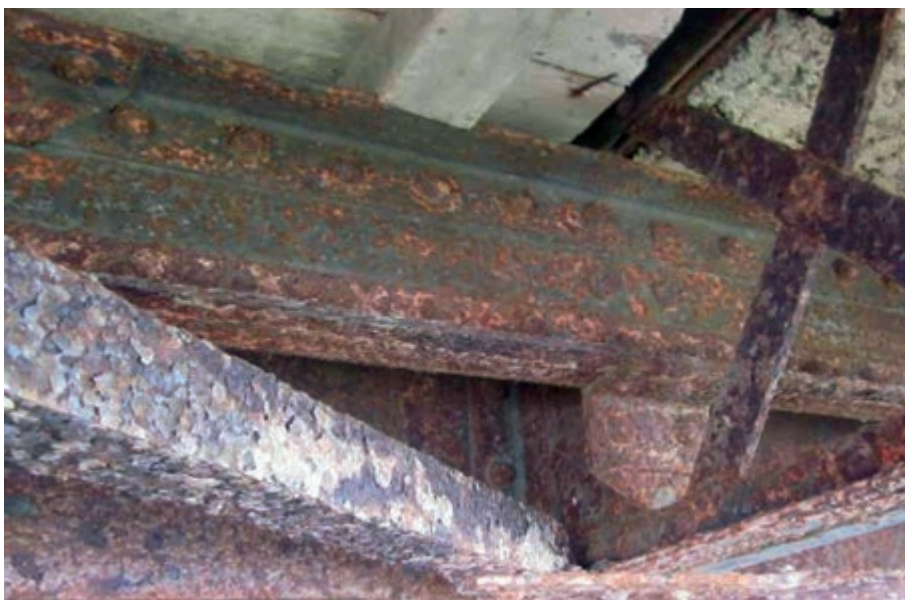
Општа корозија, љускање и отпадање чека

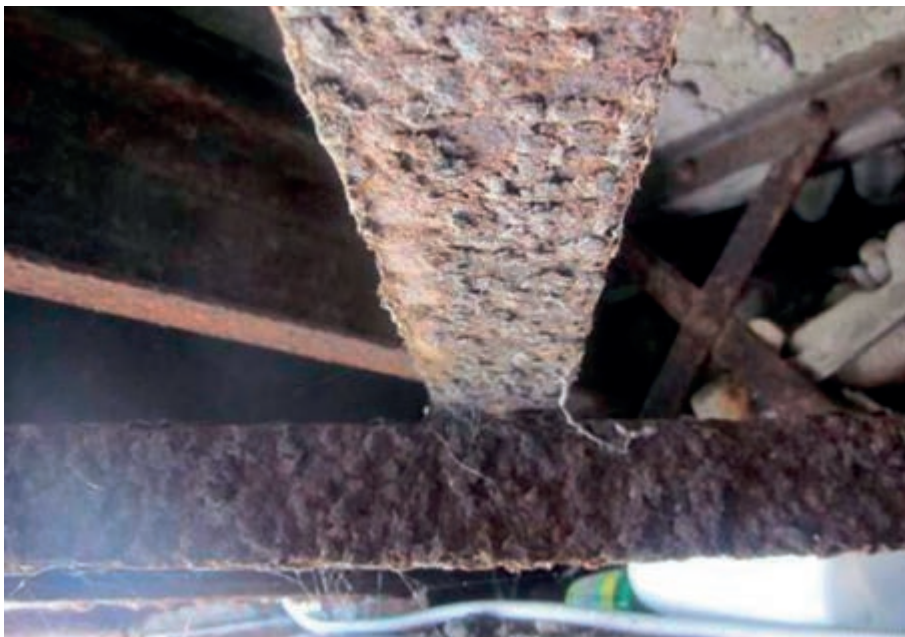
Изражена корозија, љускање, редуција попречног пресека, бубрење

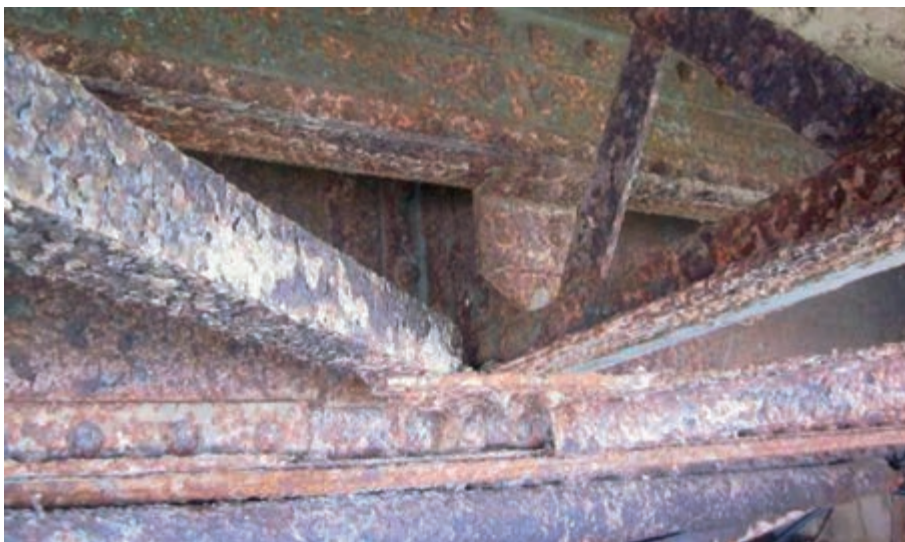
Љуштење, раслојавање усљед изразите корозије

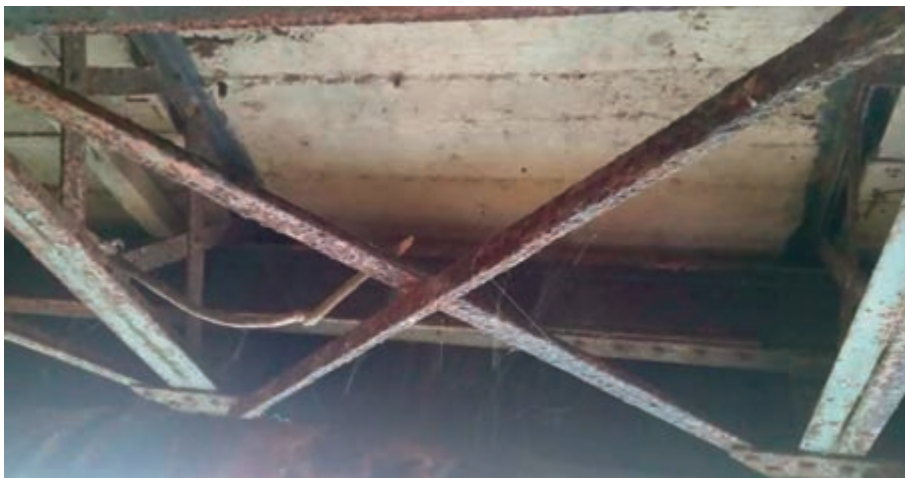
- Општа површинска корозија; напредовање процеса корозије у дубину метала;
- Раслојавање и љускање челика услед корозије, нарочито изражено на спојевима лимова;
- Корозија на споју челичних лимова, раздвајање лимова захваћених корозијом;
- Редукција попречног пресека (око 40%) услед корозије између челичних лимова.

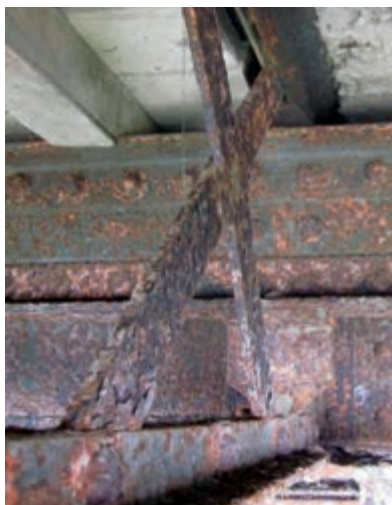
- Општа површинска корозија; напредовање процеса корозије у дубину метала;
- Раслојавање и љускање челика усљед корозије, нарочито изражено на спојевима лимова;
- Корозија на споју челичних лимова, раздвајање лимова захваћених корозијом.

Површинска корозија, љуштење

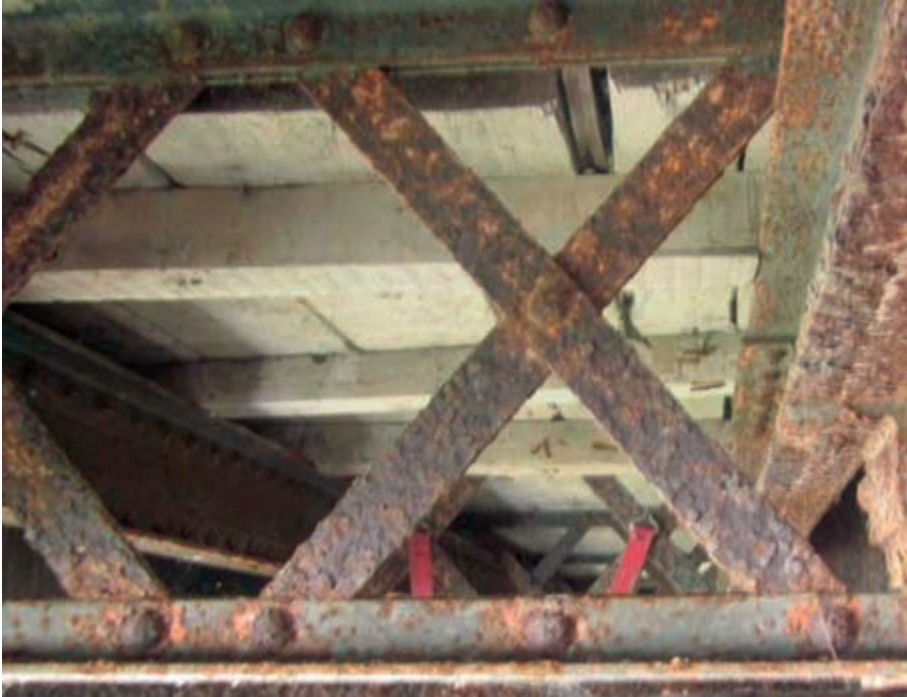
Растојање на споју дијагонала и доњег појаса, општа површинска корозија

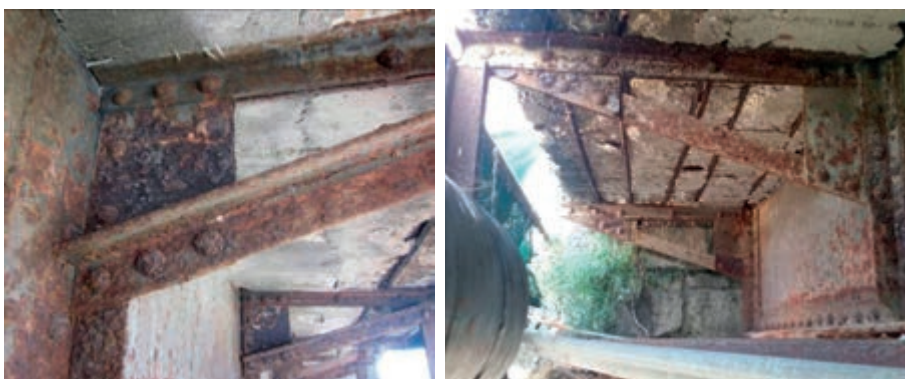
- Општа површинска корозија; напредовање процеса корозије у дубину метала;
- Раслојавање и љускање челика усљед корозије, нарочито изражено на спојевима лимова;
- Корозија на споју челичних лимова, раздвајање лимова захваћених корозијом.

Детаљ конзолног носача, корозија, љускање Корозија, љускање површинског дела

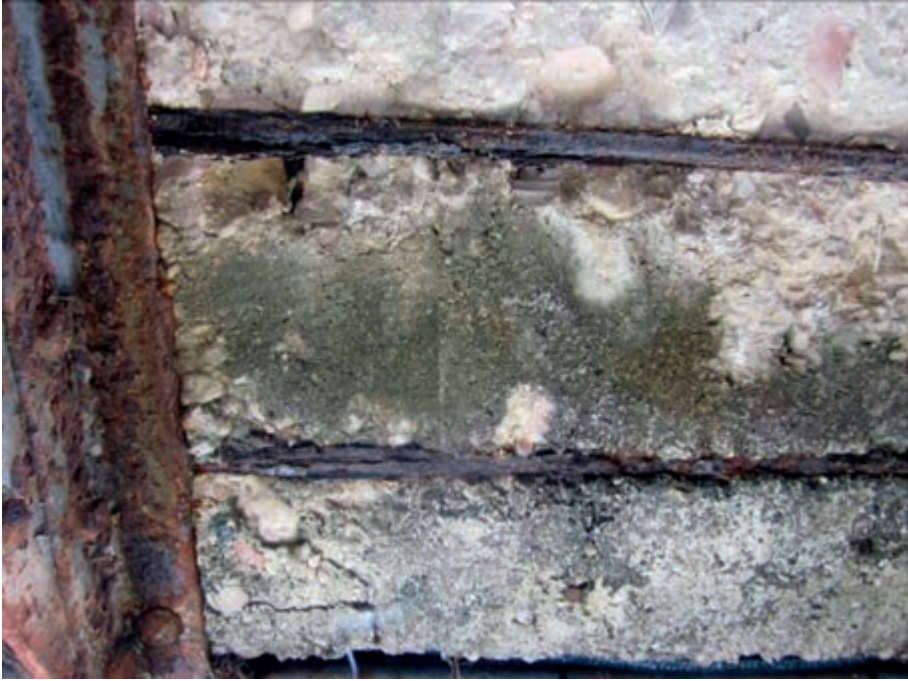
- Мала дебљина заштитног слоја;
- Видљиве кородирале шипке арматуре;
- Одваљивање и отпадање дјелова бетона.

Корозија арматурних шипки, недовољна дебљина заштитног слоја бетона

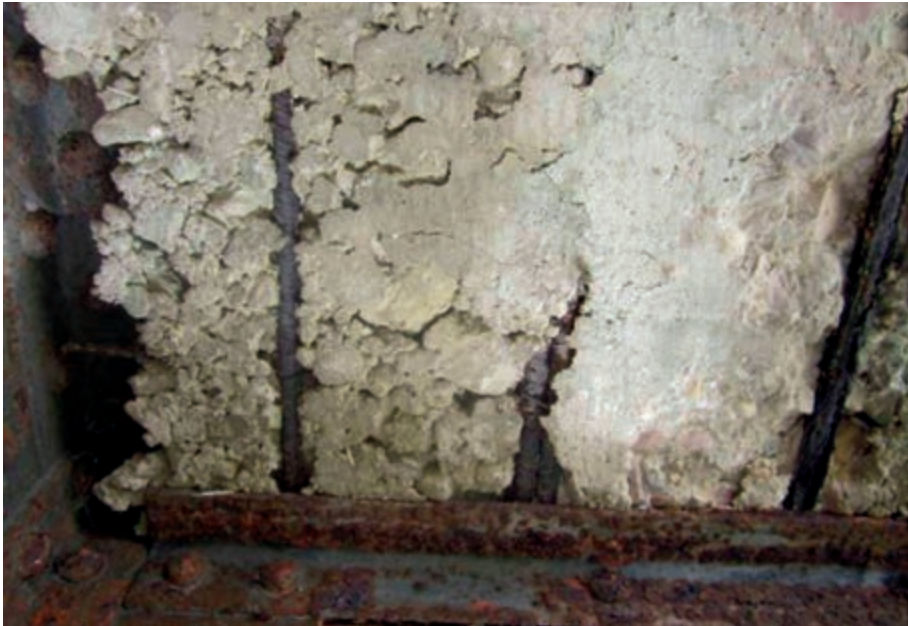
Корозија арматурних шипки, сегрегација бетона, отпадање бетона
