Катарина НИКОЛИЋ КРАСАН, Зоја КНЕЖЕВИЋ

ПРИЛОГ ПОЗНАВАЊУ ЦРКВЕ Св. НИКОЛЕ НА ШКОЉУ, БУДВА

Кључне ријечи: Острво Св. Никола-Шкољ, црква Св. Никола Будва, обнова цркава, рестаураторски радови

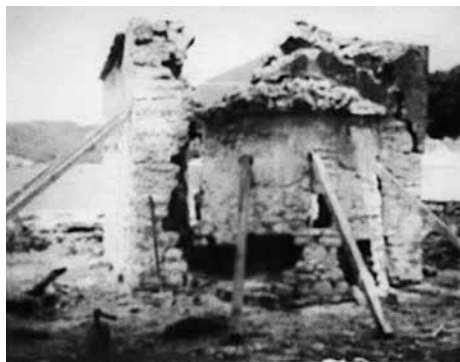
У земљотресу 1979. године, црква је поново тешко страдала. Из сачуване фото документације сазнаје се да су централни дио свода и звоник срушени, да су источни зид и апсида претрпјели највећа оштећења у виду пукотина и парцијалног рушења, те да је сјеверни зид помјерен из вертикалне осе за ~10 цм.

Слика 9. Изглед западног зида цркве након земљотреса 1979. г.

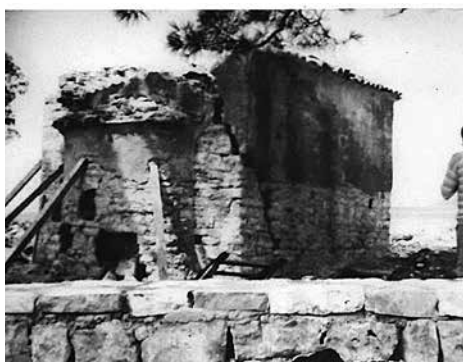
Слика 10. Изглед источног и сјеверног зида цркве 1979. г.

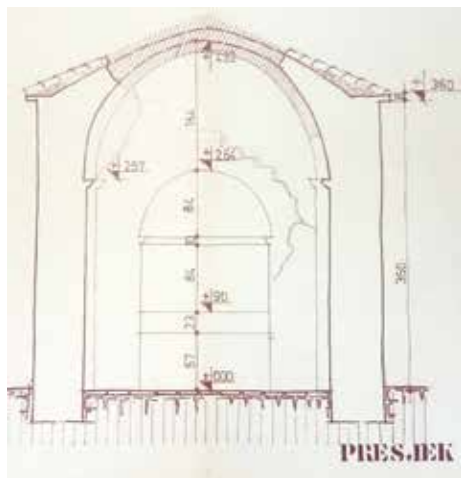
Прилог 4. Попречни пресјек
(затечено стање)

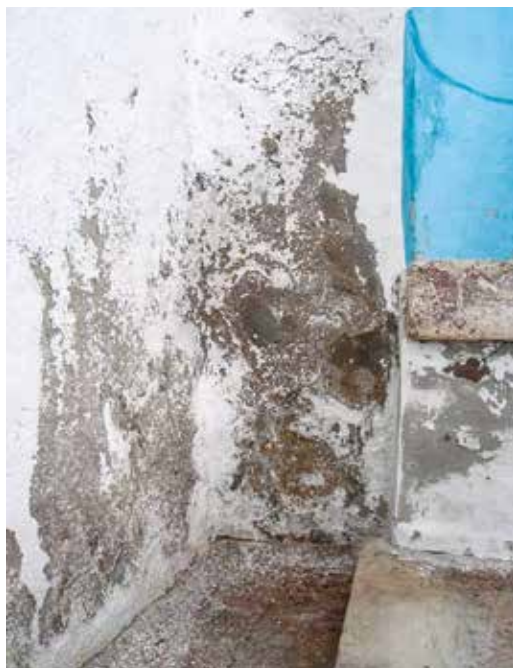
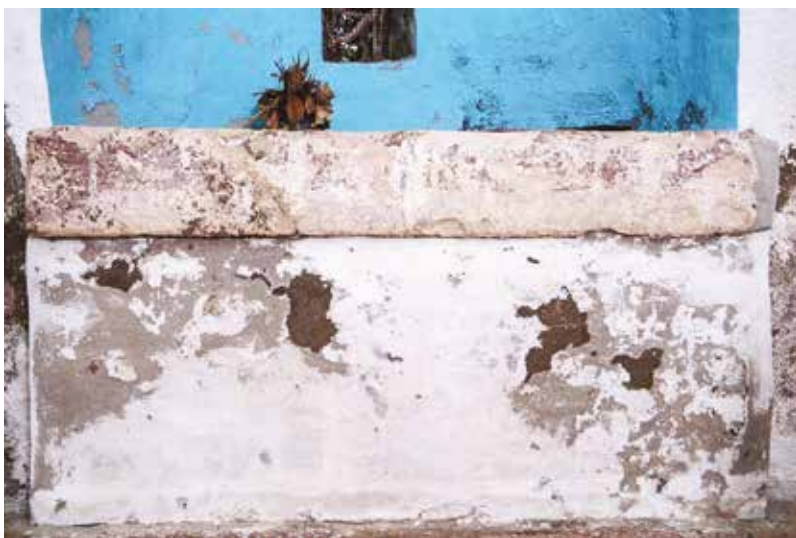
жала, на коме се налази црква, вијековима су узроковали појаву оштећења и њено лоше стање, о коме свједоче историјски извори (визитацији бискупа Вероне Аугустуса Валиера 1579. г). Тако је и данас у зидовима цркве видно присуство капиларне влаге.

Слике 12, 13. Оштећења малтерне облоге изазвана капиларном влагом

Након истраживања спроведених 2016. и 2017. године, на цркви су спроведени радови на потпуном уклањању облоге од цементног малтера са унутрашњих зидова, фуговање унутрашњих зидова кречним малтером, малтерисање бетонских површина кречним малтером, отварање прозорских отвора на западној фасади, обнова оштећених дјелова кровног покривача, уклањање оштећених дјелова фасадног малтера и поновно малтерисање, упуштање платоа испред цркве и израда дренаже.

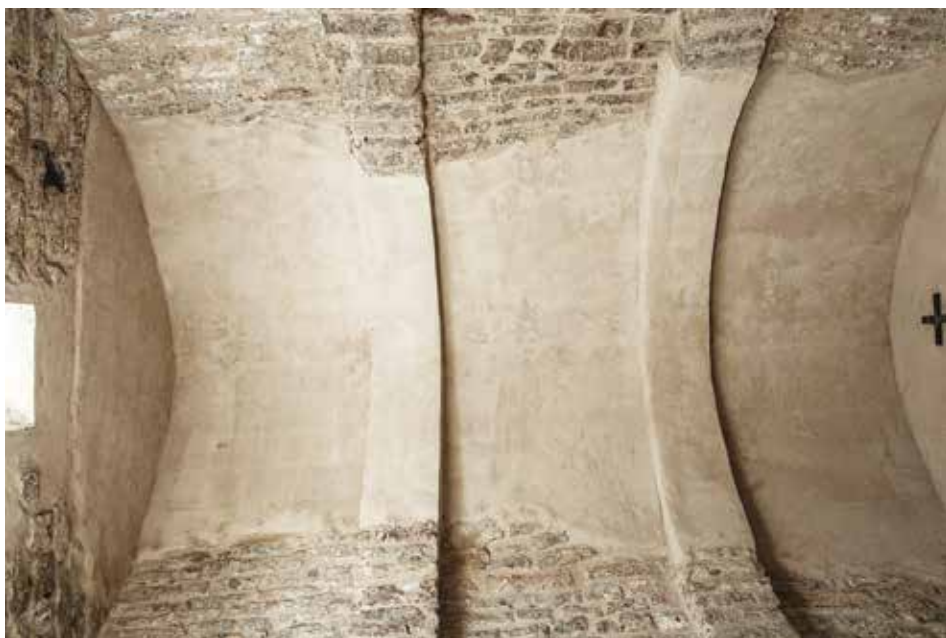
- Након уклањања малтера утврђено је да је изворно лук свода био благо преломљен у тјемени, па је овај елемент конзерваторски адекватно третиран и презентован.

Слика 20. Стање цркве након радова – изглед свода цркве

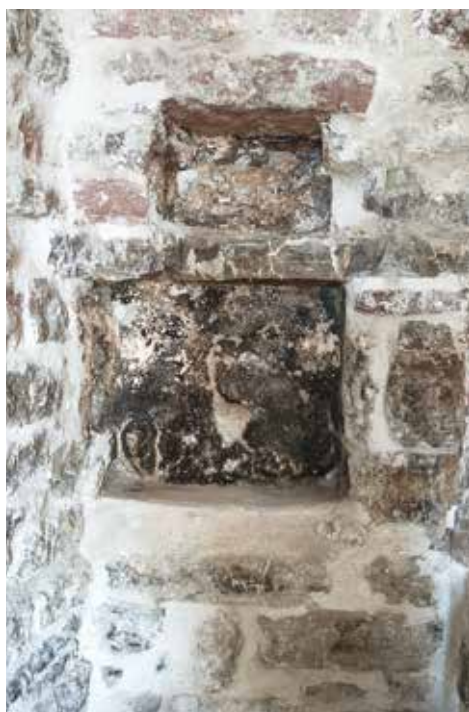
- У сјеверном дијелу западног зида, испод слоја цементног малтера, откривена је каменом накнадно зазидана ниша димензија ~45x45x20 цм, чија је унутрашњост омалтерисана кречним малтером окер боје, и са траговима горења;

Слика 21. Стање цркве након радова – новооткривена ниша на источном зиду
