Оливера ДОКЛЕСТИЋ, Власта РАДОЊАНИН, Ђорђе ЛАЋИНОВИЋ,
Дуња КРТИНИЋ, Мина ЉУБИСАВЉЕВИЋ, Србислав БАБИЋ

МОСТ „КРСТА РАШОВИЋА“ У ДОЊИМ САСОВИЋИМА

THE BRIDGE OF KRSTO RAŠOVIĆ IN DONJI SASOVIĆI

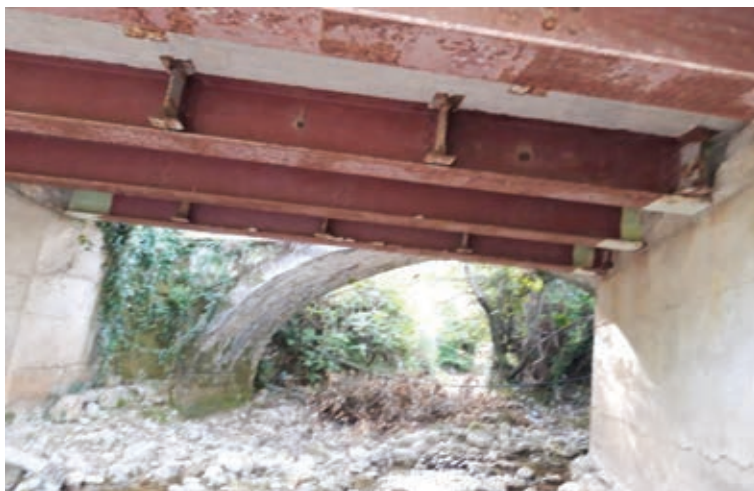
Сл.6 Изглед моста са низводне стране - дио лука затвара челична конструкција

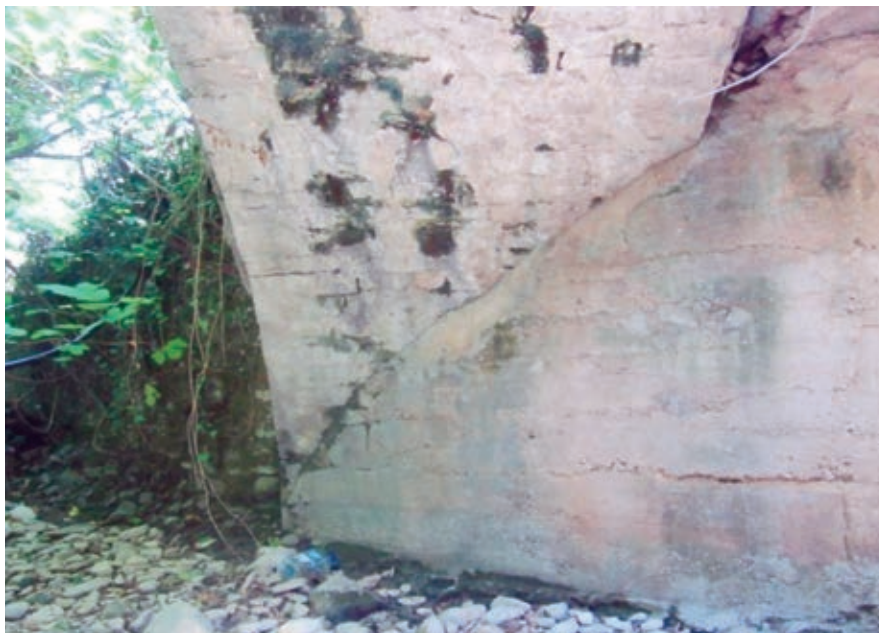
Сл. 7 Десни ослонац моста преко којег је навучен бетонски ослонац новог моста

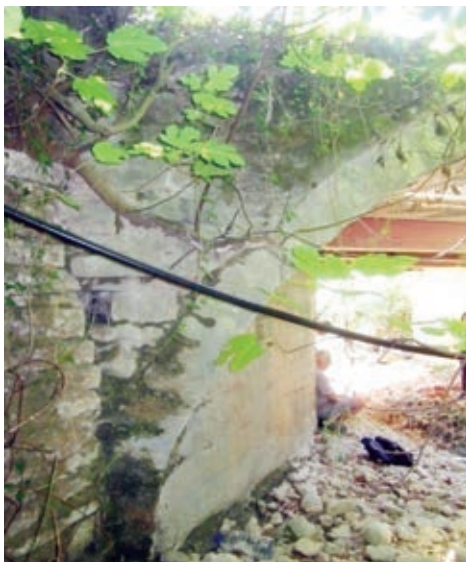
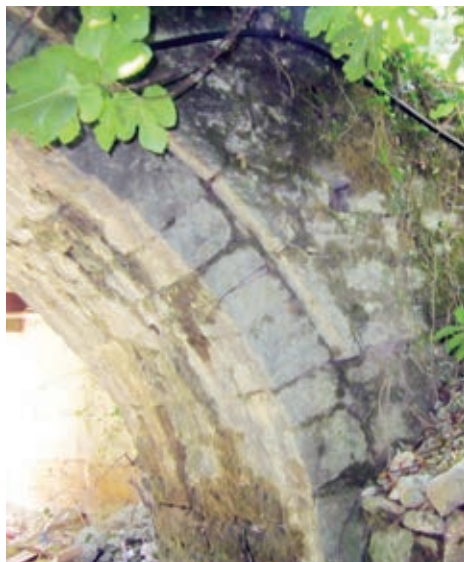
На страни А је регистрована појава густог растиња усљед чега није било могуће испитати стање спојница (слике 9 и 10). Осим растиња, нијесу уочена никаква значајнија оштећења.

Сл. 9 Страна А (Ослонац 0)

Сл. 10 Страна А (Ослонац 1)

У циљу довођења носеће конструкције моста у технички исправно и функционално стање, уз континуирано одржавање током будуће експлоатације, потребно је да се хитно предузму одговарајуће мјере - радови на санацији и ревитализацији конструкције моста. Ти радови треба да обухвате попуњавање спојница везивним материјалом, чишћење комплетне конструкције моста од површинске, биолошке корозије и наслага калцијум-карбоната.

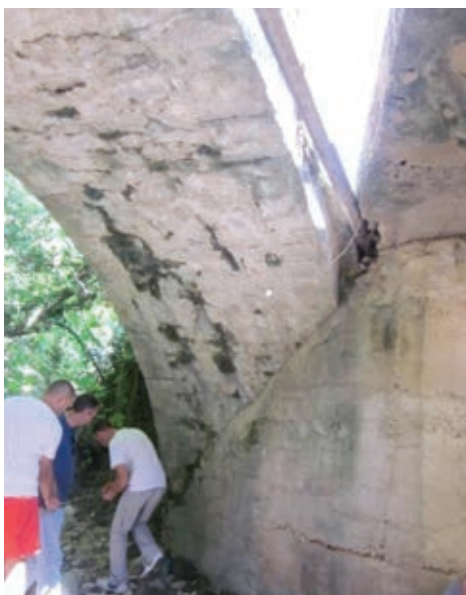
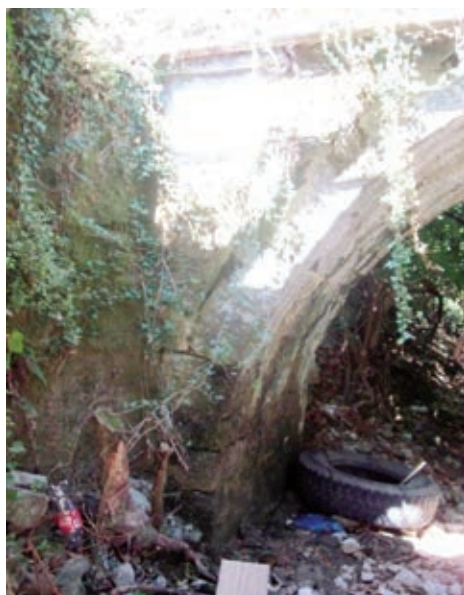
На страни Б, као и на страни А, такође је констатовано постојање густог растиња због чега није било могуће испитати стање спојница (слике 11 и 12). Такође, нијесу уочена никаква значајнија оштећења.

Сл. 11 Страна Б (Ослонац 0)

Сл. 12 Страна Б (Ослонац 1)

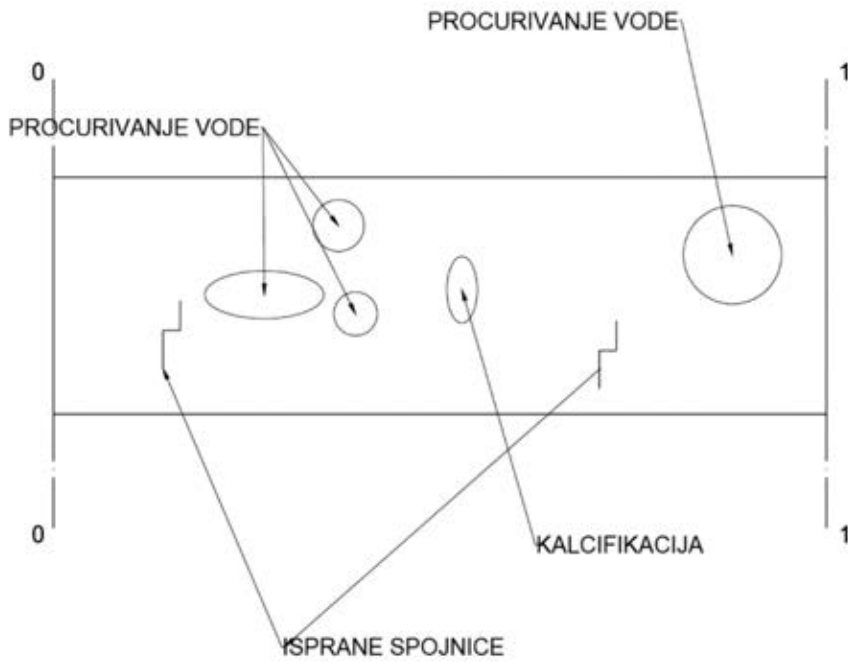
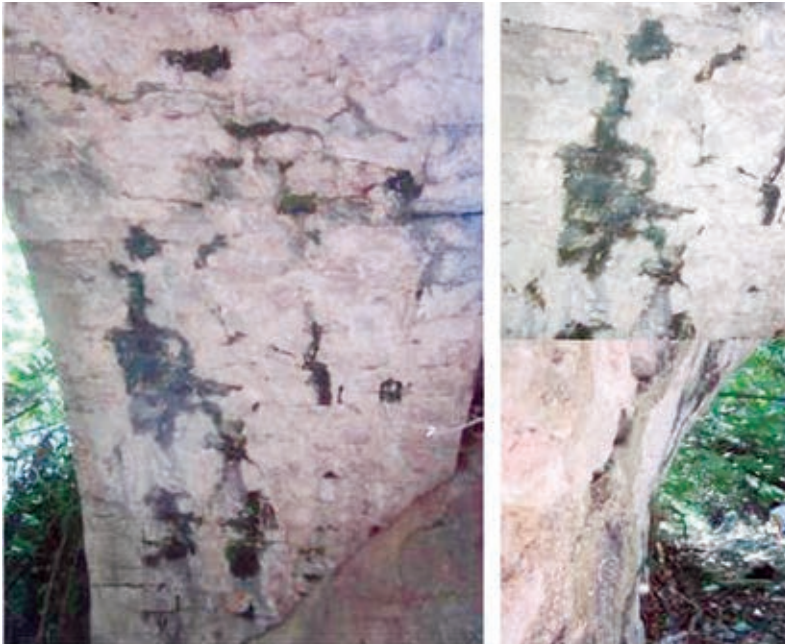
На више од 50% површине свода регистрована је појава калцификације, која прекрива и камене спојнице. Такође, уочени су и трагови продора воде, као и дјелимично испране спојнице (слике 13 и 14). Ни на једном од елемената моста нијесу уочени дефекти нити трајнија оштећења.

Сл. 13 Шема оштећења свода

Сл. 14 Унутрашња површина свода 1

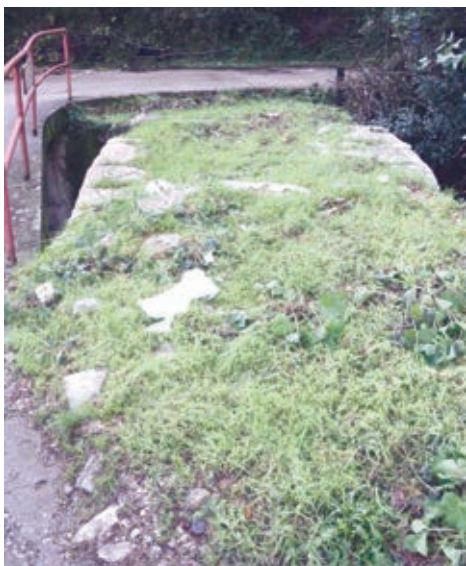
Сл. 15 Коловозна конструкција

Насип, између два чеона зида је комбинација земље и камена. Визуелним прегледом регистрована је појава растиња и на површини коловозне конструкције (сл. 15).
