Tanja BOJOVIĆ, Zorica SAVIĆ

KONZERVACIJA I RESTAURACIJA ZIDNOG SLIKARSTVA U CRKVI SV. NEĐELJE U KUMBORU

CONSERVATION AND RESTORATION OF THE WALL PAINTING IN THE CHURCH OF HOLY SUNDAY IN KUMBOR

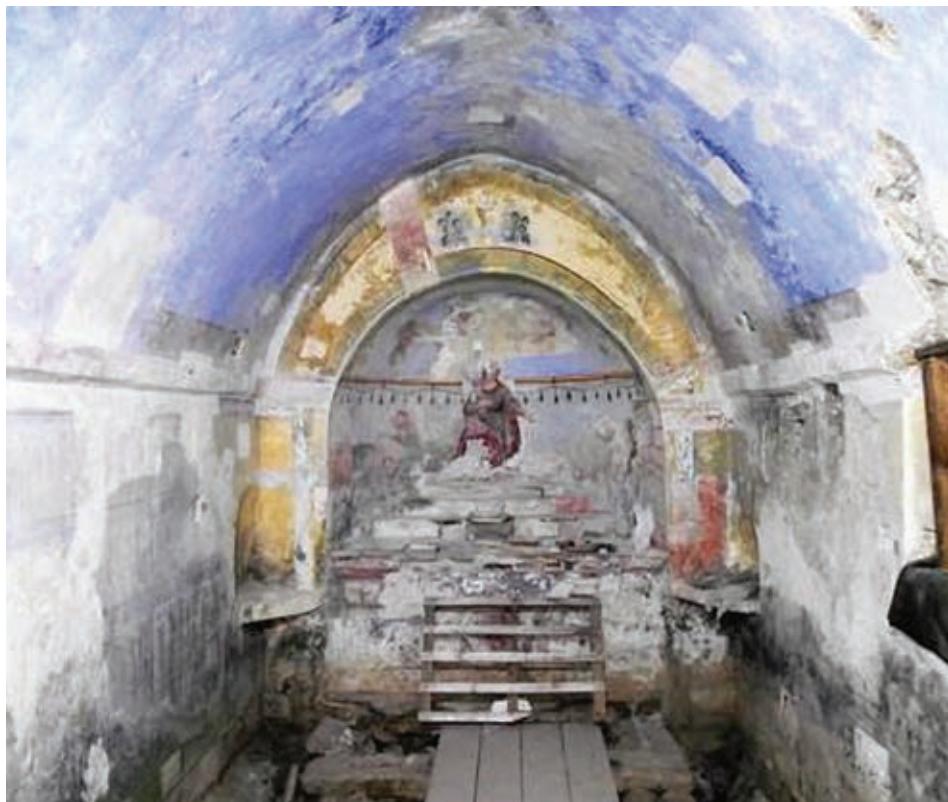
Sl. 2 Oltarska apsida, zatećeno stanje

Oltarska apsida se može definisati kao izdvojena saglediva celina koja predstavlja deo kompozicije koju je naslikao Tripo Kokolja, najpoznatiji barokni slikar Boke. Apsida je orijentisana istočno, pravilnog je polukružnog oblika sa zidanom menzom. Gornja strana oltarske menze sastoji se od ravne površine koja se ka temenu apside nastavlja u vidu tri stepenika. Na stepenike se nadovezuje kompozicija na kojoj je slikar u centralnom delu predstavio svetiteljku koja drži palminu granu u molitvenom stavu. Iznad njene glave je nebo sa anđelima, a okolo su heruvimi. Na osnovu proba na suvi i mokri tretman utvrđeno je da je bojeni sloj dosta ispošćen i nestabilan. Bojeni sloj zbog oslabljenog veziva se lako otirao. Pri blagom dodiru sa površinom bojenog sloja ostajali su vidljivi tragovi pigmenta na vlažnim tuferima. Na osnovu izveštaja fizičko-hemijskih analiza utvrđeno je da se fresco malter koji se nalazi na istočnom zidu sa apsidom razlikuje od maltera na ostalim površinama u Crkvi. Ovaj malter nanošen je u dva sloja. Prvi sloj je deblji i krupnijeg agregata, dok je drugi sloj finijeg i sitnjeg agregata. Veoma značajna karakteristika je da se bojeni sloj nalazi na samoj površini maltera što ukazuje da je ovaj malter pripreman za živopisanje. Konzervatorsko-restauratorski radovi na apsidi podrazumevali su uklanjanje naknadnih preslika. Kombinacijom hemijsko-mehaničkog načina čišćenja uspešno su uklonjeni svi naknadni premazi uz minimalna oštećenja originalnog bojenog sloja. Nakon čišćenja bojeni sloj je fiksiran 3% kontrolisanim rastvorom Paraloida B72⁴ u dva sloja. Stabilizovane su sve nestabilne površine, potklobućenja i raslojavanja maltera, kao i pukotine metodom injektiranja na iglu i kateter. Podvojeni delovi između zida i nosača sanirani su ubrizgavanjem procentualno razredjenog Ledana TB1⁵. Nedostajući

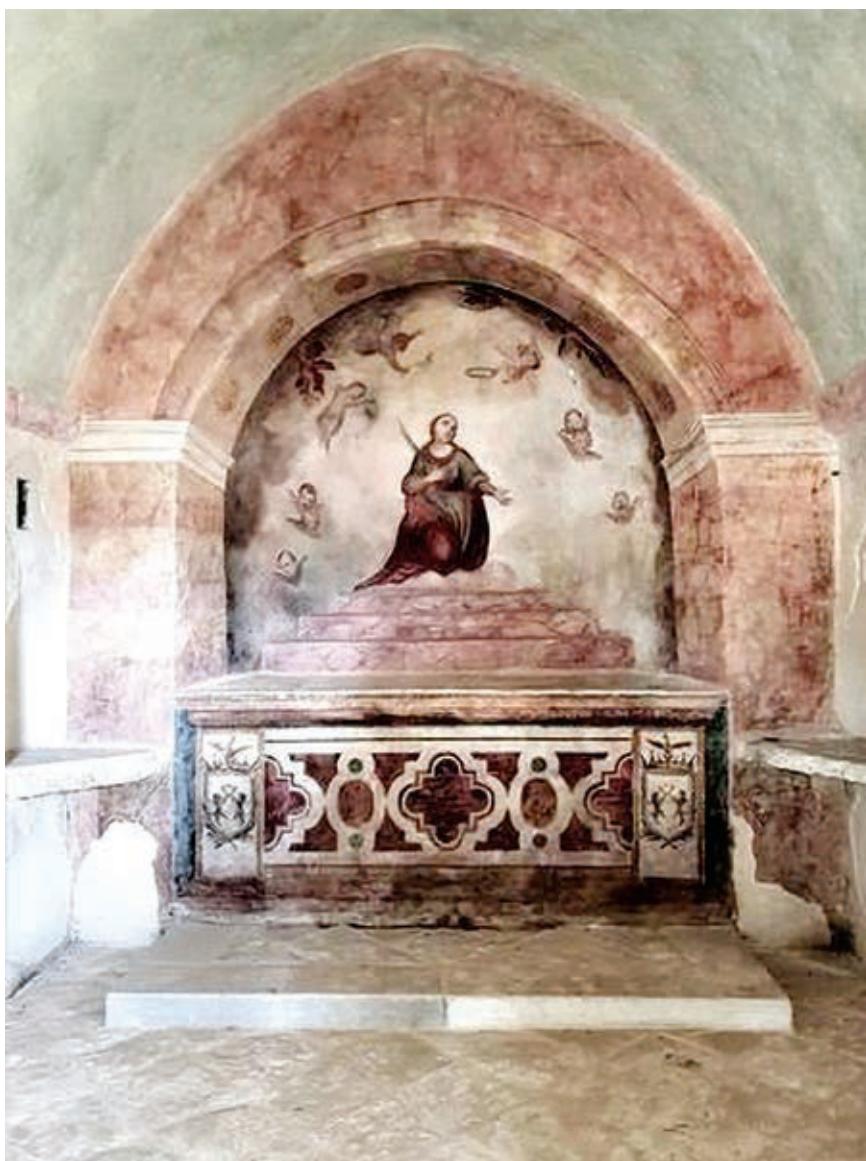
Sl. 3 Oltarska apsida, nakon izvedenih konzervatorsko-restauratorskih radova

delovi, duboka i plitka oštećenja popunjavana su u dva sloja krečnim malterom. Završni retuš malter je nanošen u ravni sa postojećim živopisom.

Toniranje je izvođeno retuš tehnikom reverzibilnim akvarel bojama marke "Schminke". Tonirane su novopostavljene plombe kao i krupnija oštećenja radi boljeg sagledavanja celokupne kompozicije. Slikarstvo u apsidi izvedeno je u "al seco" tehnići. Prednja strana oltarske menze imitira mermerni barokni oltar ukrašen intarzijama. U centralnom polju je krstoliki medaljon tamnorumenog tonaliteta uokviren svetlozelenkastim tonom. Na osnovu ovog detalja može se zaključiti da je slikar ovde ponovio rešenje prednje površine oltarske menze koje je primenio i u Crkvi Sv. Ane iznad Perasta.⁶ Sa leve i desne strane na bočnim pilastrima oltarske menze slikar je predstavio grb porodice Bujović. U pitanju je viteški štit na kojem su prikazana dva lava okrenuta jedan ka drugom i koji pridržavaju prestonu stolicu sa krunom na vrhu. Motiv simboliše grb porodice Bujović.

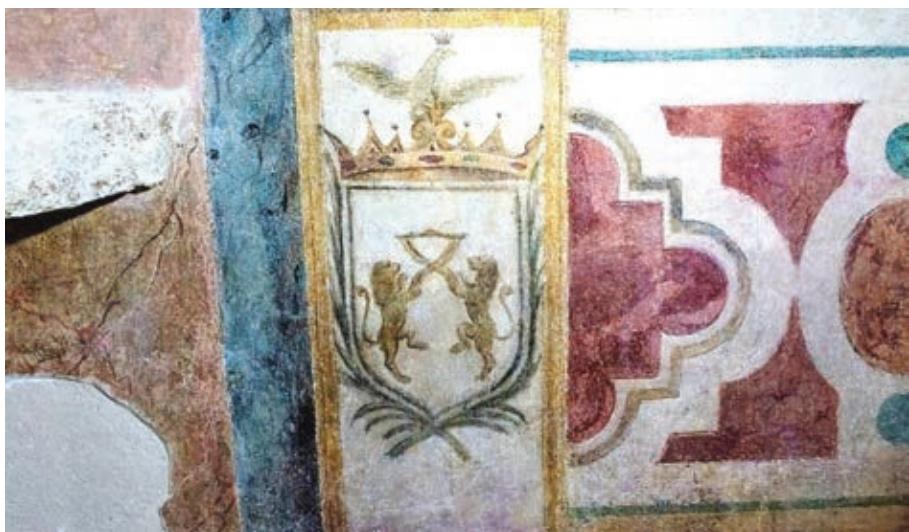
Identičan grb nalazi se na palati Bujović u Perastu.⁷ U ovoj zoni posebno je bilo zahtevno čišćenje naknadnih premaza koji su se u kontaktu sa vlagom kalcifikovali i stvorili površinu glatku kao staklo. Nakon urađenih proba čišćenja tvrdokorni premazi su uspešno pokrenuti kompresama paste AB57⁸, a potom u potpunosti uklonjeni hirurškim skalpelima. Komprese su ponavljanje više puta u trajanju od petnaest minuta.

Sl. 6 Grb porodice Bujović, menza, detalj

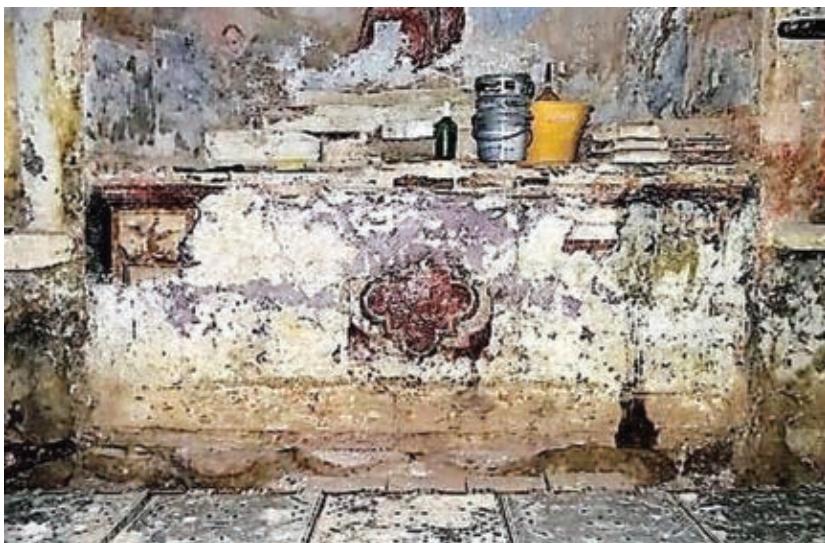
Sl. 4 Prednja strana oltarske menze, zatečeno stanje

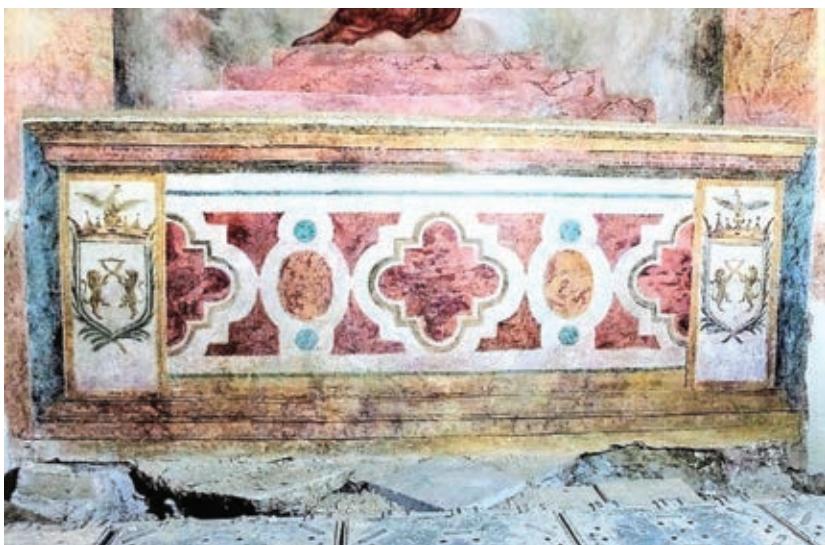
Sl. 5 Prednja strana oltarske menze, nakon izvedenih radova

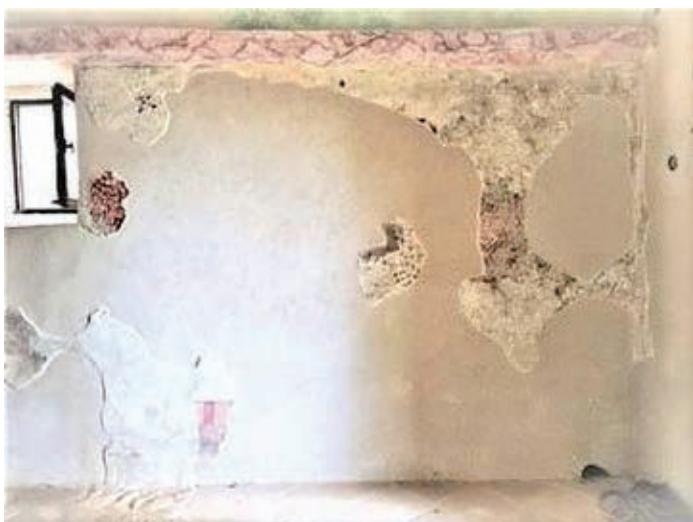
Na južnom zidu su se očuvali pikovani fragmenti sa tragovima slikarstva u fresco tehnici, dok su se na severnom i zapadnom zidu očuvali obezbojeni fragmenti iz istog perioda.

Sl. 7 Pikovani fragmenti starijeg slikarstva pronadjeni na južnom zidu

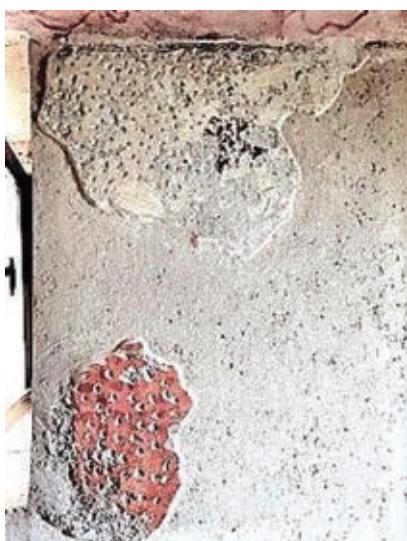
Na fragmentima oko prozora na južnom zidu vidljivi su krstići pravilnih zaobljenih oblika, koji se ponavljaju u jednakim razmacima crvenkasto smeđeg tona. Sačuvani fragment u gornjoj zoni zida uz venac je svetlijeg okerastog tonaliteta sa slabo čitljivom šarom.¹⁰

¹⁰ Sl. 8 Fragment starijeg fresco maltera južno od prozora

Sl. 8 Fragment starijeg fresko maltera

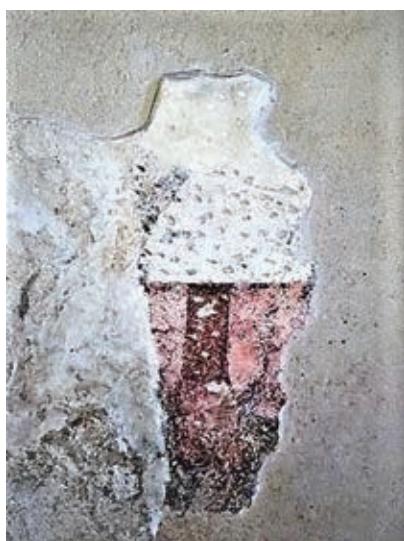
U donjoj zoni istog zida nalazi se detalj oslikane sokle, gde se jasno vidi bordura, kao i detalj ornamentalnog rešenja koji asocira na krst u crvenkastom tonalitetu.¹¹

¹¹ Sl. 9 Detalj oslikanog sokla na južnom zidu

Sl. 9 Detalj oslikanog sokla zapadno od prozora

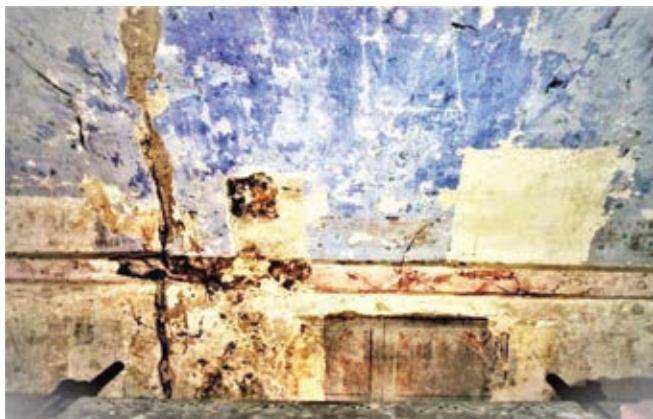
Sl. 10 Severni zid, venac i deo svoda, zatećeno stanje

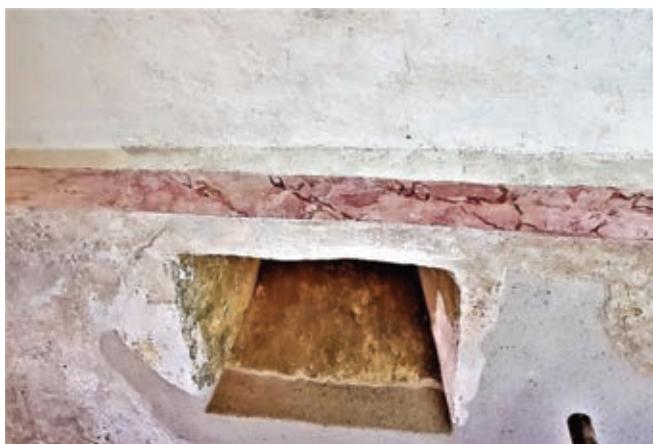
Analiza maltera na vencu prema zidovima i na svodu pokazuje da se malter venca razlikuje po boji i granulaciji. Malter na vencu je siv u odnosu na maltere na svodu i na bočnim zidovima koji su topliji i okerasti, a granulacija je sitnija.

Sl. 11 Venac na severnom zidu

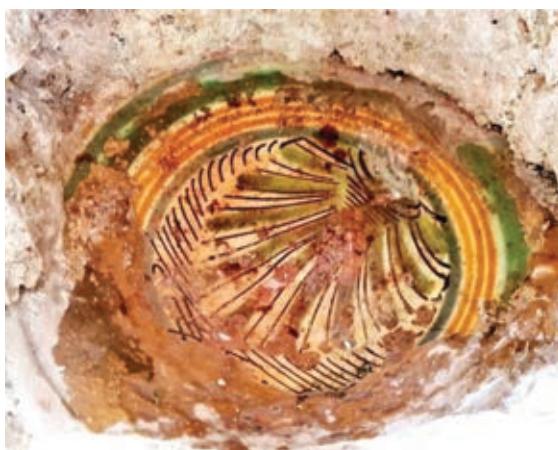
Nastavkom radova na zapadnom zidu, tokom uklanjanja trošnih nefunkcionalnih maltera sa leve i desne strane ulaza, otkrivene su keramičke posude ovalnog oblika, bogato ukrašene. Pretpostavlja se da su posude imale ulogu škropionica. Ove keramičke posude su tokom radova detaljno očišćene i fiksiranjem Paraloidom B72 stabilizovane su njihove trošne ivice. Ispod uklonjenog trošnog maltera na zapadnom zidu otkrivene su i ivice lučnog otvora oko ulaza u crkvu. Analiziranjem otkrivenih fragmenata originalnog maltera uočeno je da je ovim malterom obrađena i unutrašnja strana novootkrivenog lučnog otvora, a što je u

Sl. 12 Škropionice na zapadnom zidu sa južne strane vrata

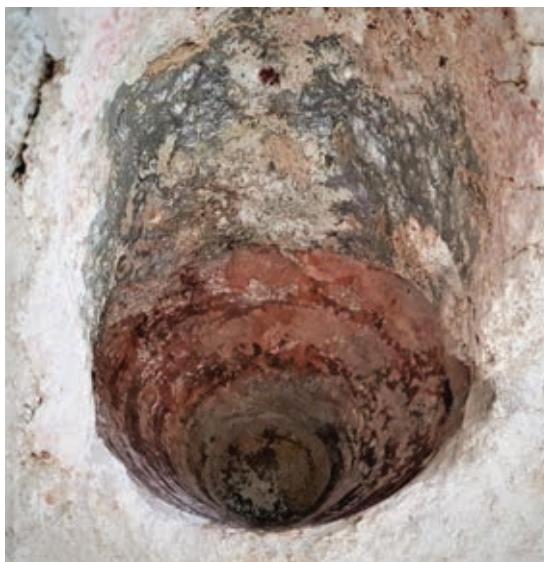
Sl. 13 Škropionice na zapadnom zidu sa severne strane vrata

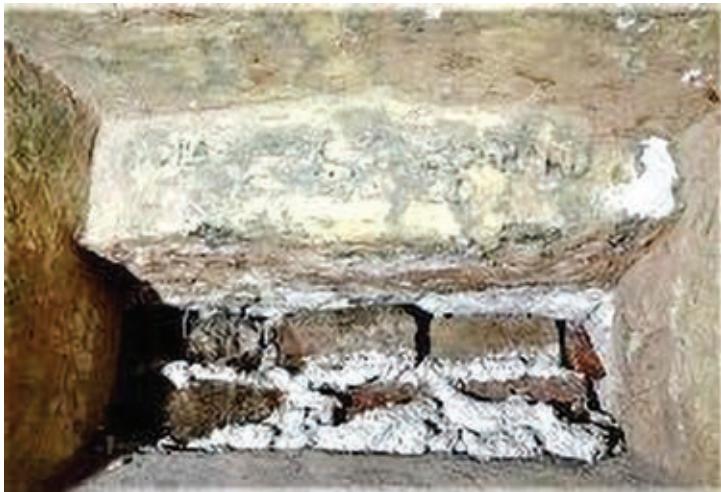
Na severnom zidu otkriven je zazidani horizontalni prozorski otvor koji je vraćen u funkciju. U prozoru se nalaze vidljivi ostaci bojenog sloja, rumenosmeđeg tonaliteta sa jednim latiničnim, slabo čitljivim natpisom. Ovaj bojeni sloj zasigurno

datira iz nekog od ranijih slikanih perioda s obzirom da je prozor bio zazidan i preslikan.

Sl. 14 Prozorski otvor sa natpisom - pronađen u toku radova

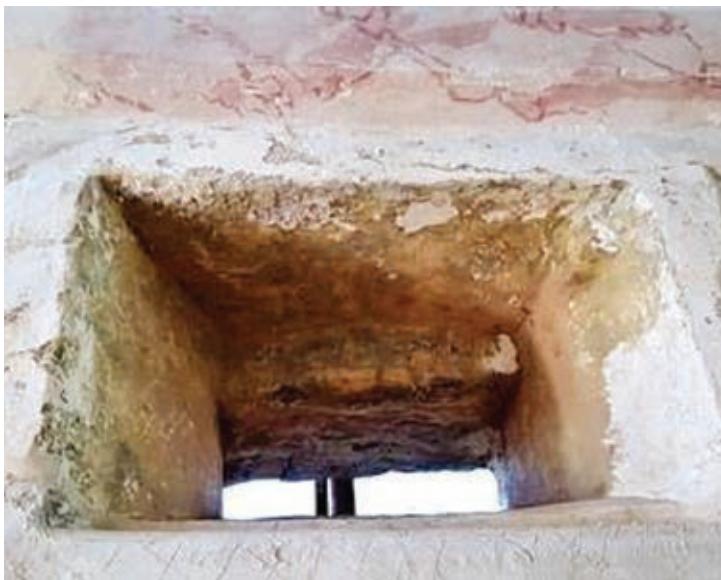
Sl. 15 Prozorski otvor pronađen u toku radova

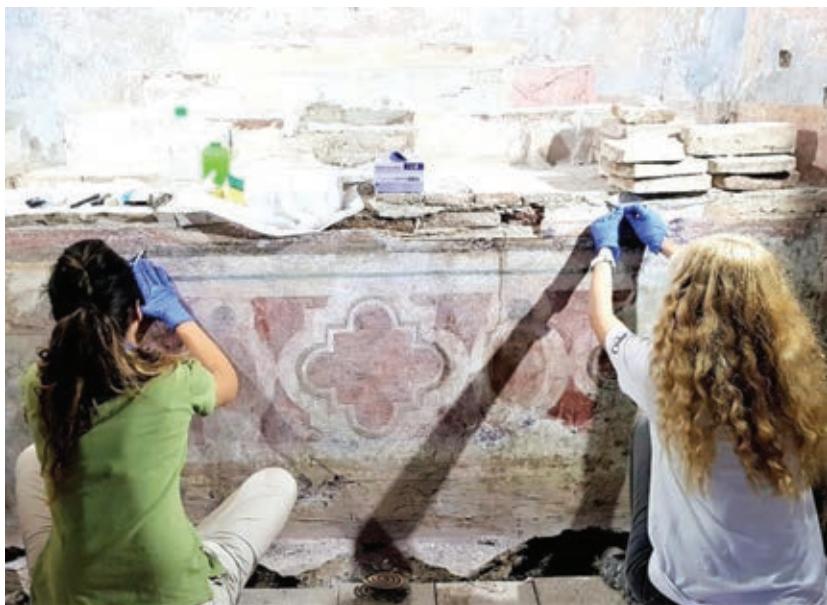
Sl. 17 Čišćenje prednje strane oltarske menze u toku radova

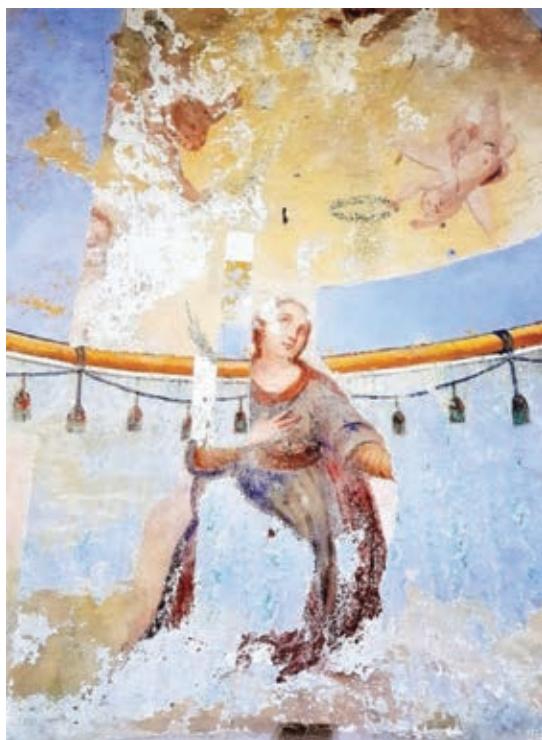
Sl. 18 Istočni zid, oltarska apsida, zatečeno stanje, detalj

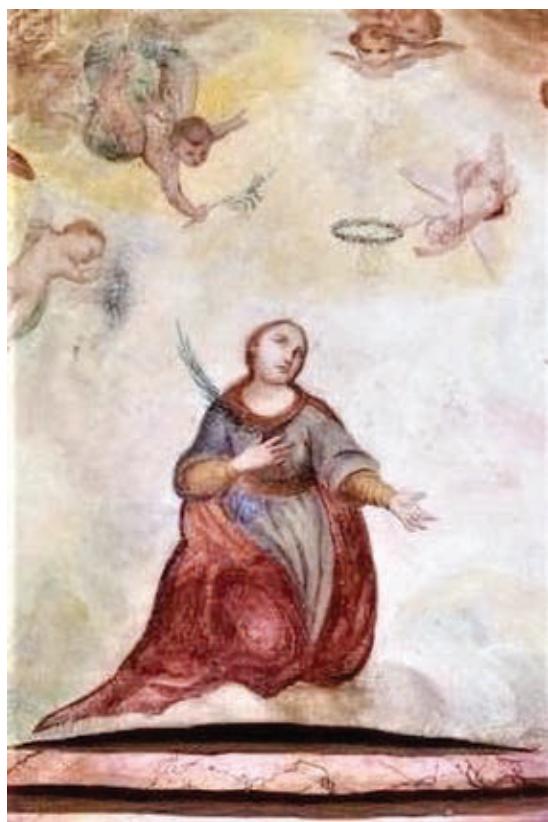
Sl. 19 Istočni zid, oltarska apsida, stanje nakon radova, detalj

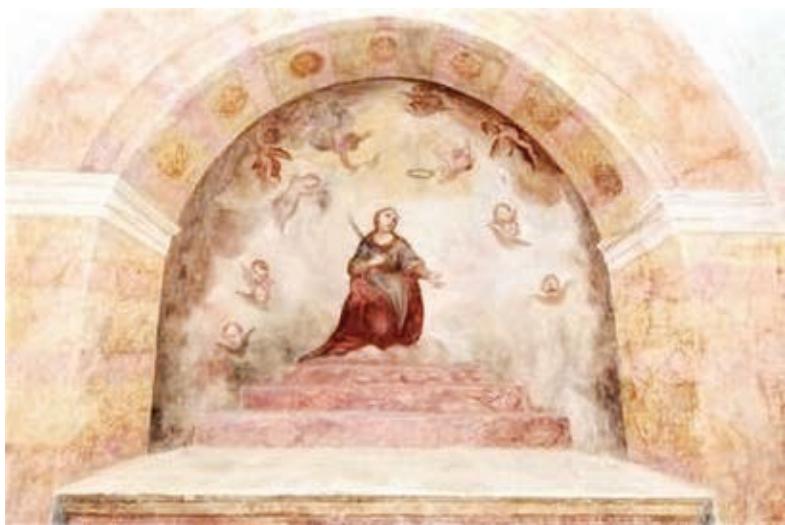
Sl. 20 Istočni zid, oltarska apsida, nakon izvedenih radova, detalj
