**Radovi na kupoli, lanterni i krovu
Bogorodičinog hrama na Prčanju
izvedeni 1984. godine**

Zorica ČUBROVIĆ

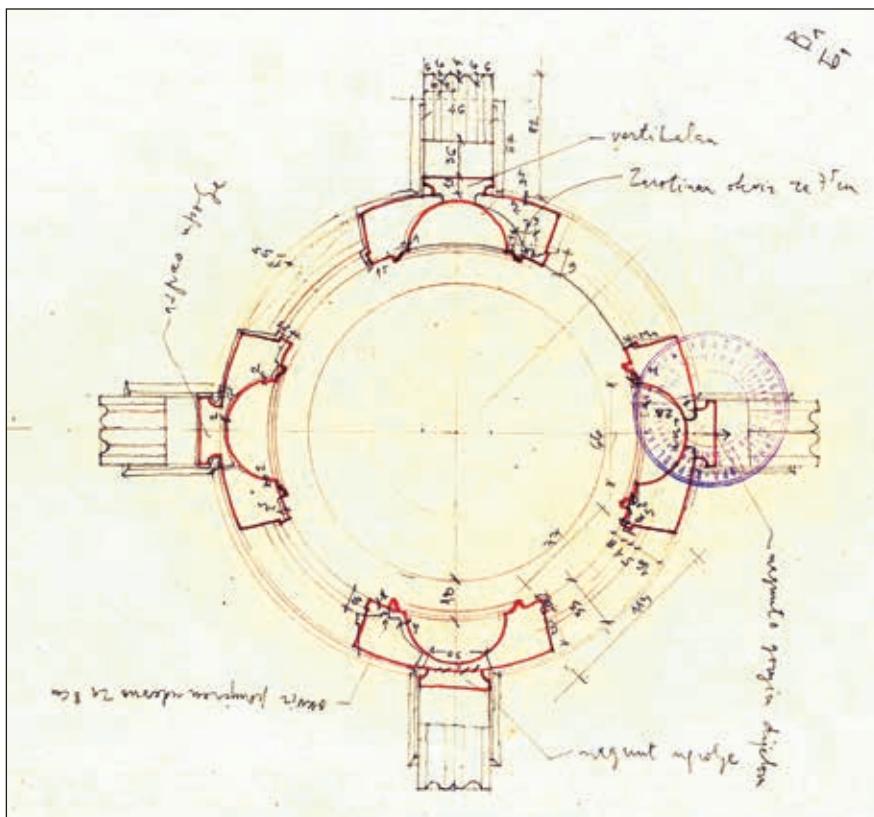
Crtež 1 | Osnova lanterne sa prikazom pomjeranja zidanih elemenata (Crtež Z. Čubrović)

Treći red demontiranog kamena odnosi se na gornji dio lučnih niša i lukove iznad prozora lanterne (Sl. 6, 7, 8, 9). Ovaj red blokova tokom zemljotresa je gotovo u potpunosti pretrpio pomjeranje u odnosu na svoj originalni položaj (Crtež 1) čime je izvorno arhitektonsko-skulpturalno rješenje lanterne bilo znatno poremećeno. Stoga je predviđeno prezidiđivanje bilo neophodno kako bi se uspostavila njena konstruktivna i arhitektonska cjelovitost.

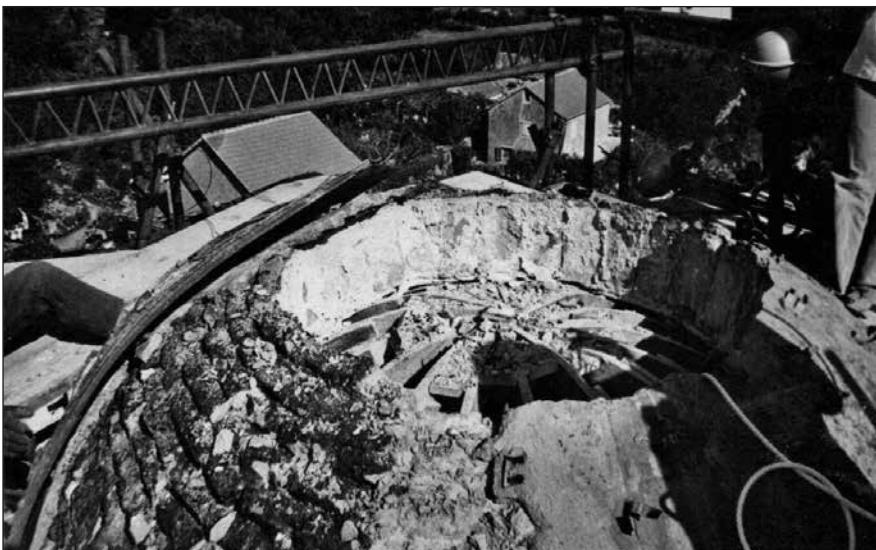
Sl. 5 | Pogled na kalotu lanterne u toku njene demontaže

Početak rada na demontaži lanterne podrazumijevao je demontažu kalote zidane opekom (Sl. 5). Da bi se kalota nakon postupka demontaže mogla rekonstruisati prema autentičnom obliku bilo je potrebno izraditi njen šablon (oplatu) od drvenih elemenata.⁴ Oplata je izrađena od 16 lučnih rebara ("remenate") koja na spoljnoj površini nose otisak oblika kalote lanterne. Šablon u obliku polulopte, sa centrom podignutim cca 20 cm, bio je oslojen na gornju površinu profilisanog vijenca lanterne.

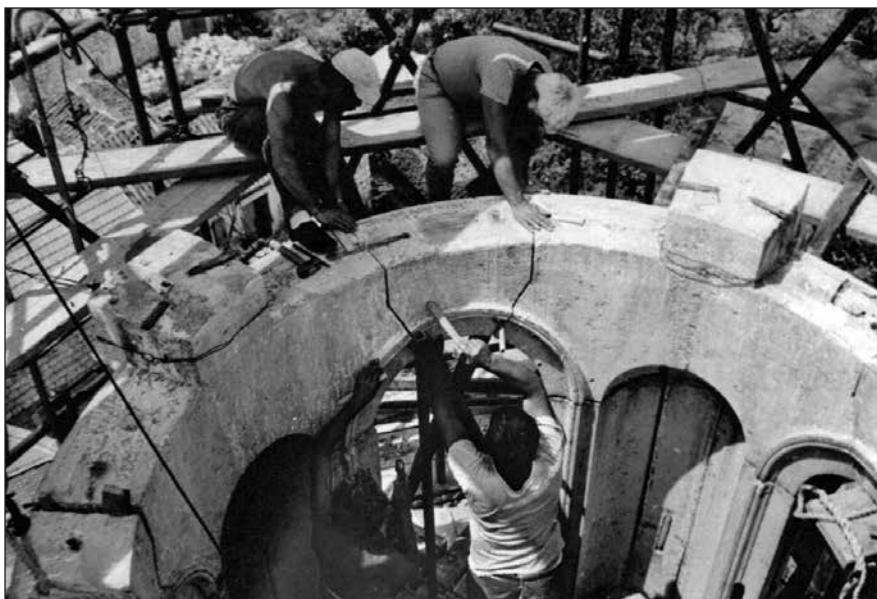
Sl. 6 | Demontaža bloka koji se nalazi u tjemenu luka iznad prozora

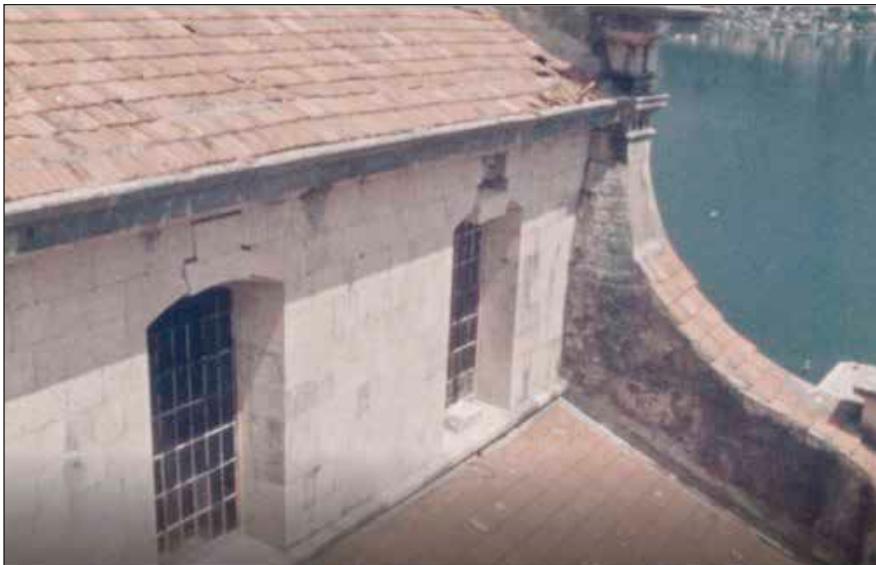
Sl. 11 | Pogled na jugoistočni ugao crkve sa oštećenjima izazvаниm u zemljotresu

Sanacioni radovi obuhvatili su podizanje ključnog kamena na prozorima glavnog broda crkve (Sl. 11). Postupak je podrazumijevao uklanjanje maltera iz spojnica nakon čega je ključni kamen mogao biti oslobođen i translatorno pomjeren izvan fasade odakle je podignut i vraćen na svoje originalno mjesto.

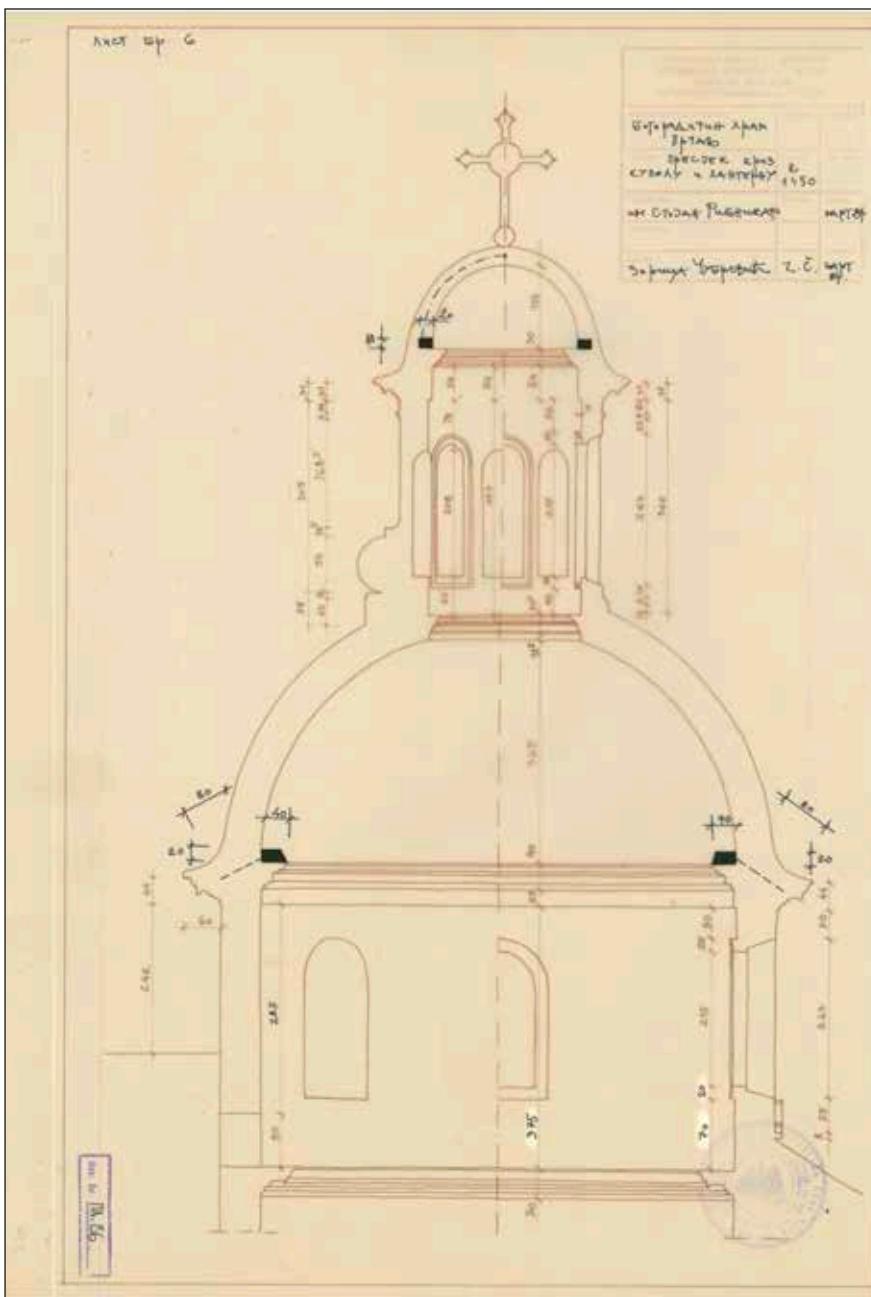
Crtež 5 | Poprečni presjek kroz kupolu i lanternu crkve sa položajem a.b. serklaže

Osim izrade armirano-betonskog prstena u podnožju tambura kupole (Crtež 5) projekat je predviđao injektiranje zidova tambura u cjelini kao i injektiranje pukotina na kaloti kupole, sa unutrašnje strane. Osim ovih intervencija trebalo je izvesti namještanje prozora nakon sanacije oštećenja u luku iznad prozorskih otvora. Armirano-betonski prsten je ankerovan u zid kosim ankerima izvedenim od rebrastog željeza. Ankeri su postavljeni na udaljenosti od 80 cm u za to prethodno

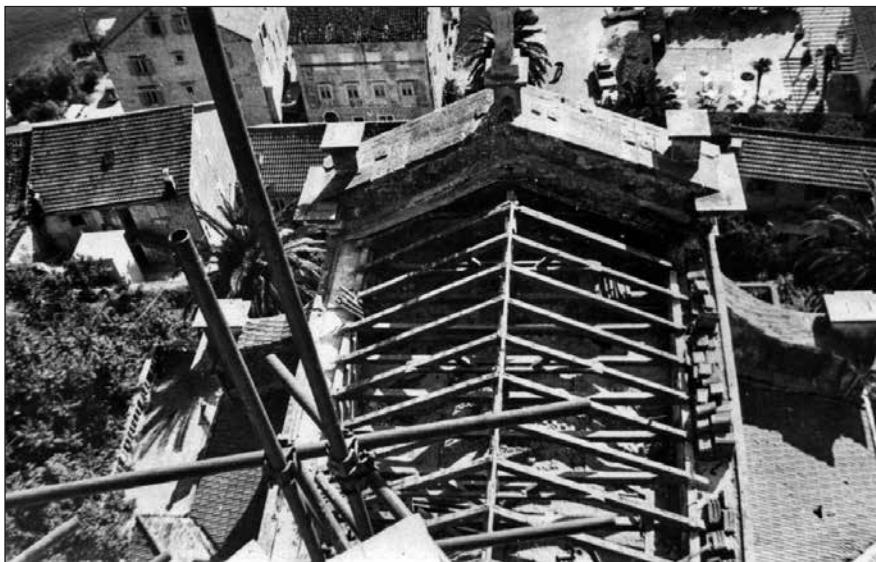
Sl. 12 | Krovna konstrukcija nad istočnim krakom glavnog broda – u toku radova

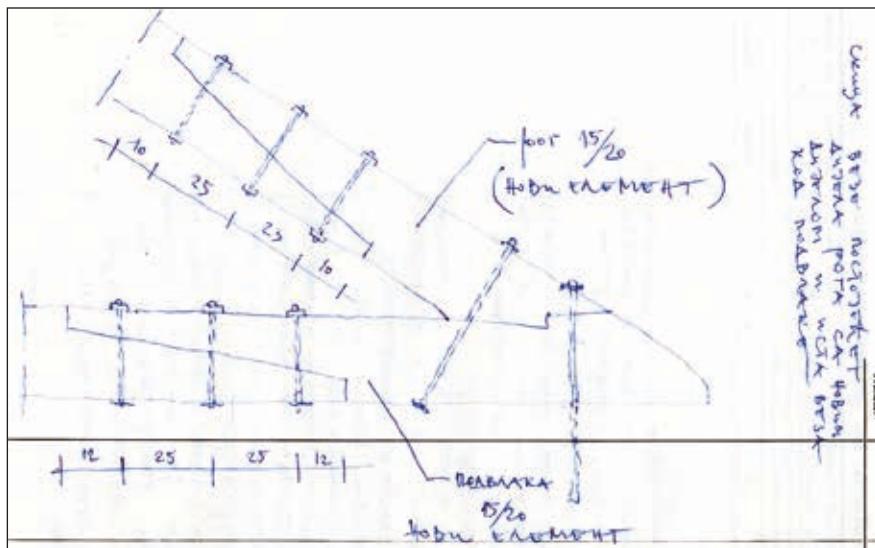
Crtež 7 | Način povezivanja zamijenjenih elemenata krovne konstrukcije (izvod iz Građevinske knjige)

Najznačajniji posao odnosio se na drvenu krovnu konstrukciju čiji su djelovi zamijenjeni novim elementima putem nastavaka na mjestu oslabjelih djelova rogova i podvlaka koje su oštećene vlagom (Crtež 7). Na mjestu uklonjene vjenčanice koja je bila veoma oštećena uticajem vlage izveden je a.b. serklaž. Uglovi krovne konstrukcije su putem zavrtnjeva ankerovani u zidove crkve.
