## **Radovi na Velikoj crkvi Uspenja Bogorodice u Manastiru Savini**

Slobodan RADOVANOVIĆ, Tanja BOJOVIĆ

**ЗБОРНИК РАДОВА  
ИЗ НАУКЕ, КУЛТУРЕ И УМЈЕТНОСТИ**

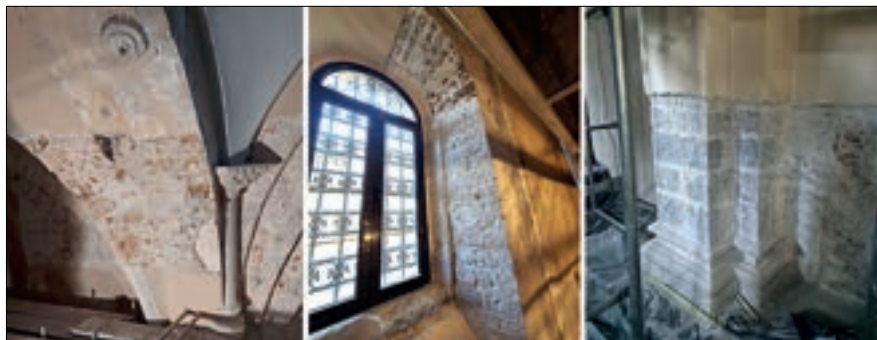
Konzervatorski radovi započeti su sondažnim ispitivanjem maltera i bojenih slojeva. Sonde su rađene u zoni svodova, pandatifa sa prislonjenim stubovima, u zoni tambura, kupole sa kupolnom kalotom, u oltarskom prostoru, na lukovima i u prozorskim otvorima. Na različitim pozicijama otvoreno je trideset sedam sonde koje su ukazale na prisutnost do pet bojenih premaza i od dva do četiri zatečena malter-na sloja. Rezultati izvedenih istraživanja i analize obrade unutrašnjosti pokazali su sličnosti sa romaničkom i gotičkom gradnjom u crkvenoj arhitekturi Kotora i to kako u koncepciji prostora jednobrodne crkve sa kupolom u srednjem traveju tako i u primenjenim graditeljskim tehnikama. Zidovi crkve i pilastri građeni su u kamenu, a svodovi zapadnog i istočnog traveja su od sige. Tambur je građen kamenom, a kalota kupole je izvedena u opeci. Zakošenje unutrašnjosti tambura koje polazi od venca u njegovom podnožju do venca u podnožju kalote kupole izvedeno je u malteru sa dodatkom lomljene opeke i lomljenog krovnog pokrivača. Rebra krstastog svoda u zapadnom traveju isklesana su od sige i to na način da su u jednom bloku naizmenično isklesani i svod i blok rebra što pokazuje izvrsno poznavanje gradnje svodova. Uklanjanjem nestabilnih slojeva maltera moglo se uočiti da su sve nepravilnosti u

**Sl. 4 a, b, c** | Sonda na severnoj strani sa podnožjem poprečnog luka, delom svoda u zapadnom traveju, kolonetom i lukovima u srednjem traveju; prozor na južnom zidu; podnožje pilastra na južnoj strani – u toku istraživanja

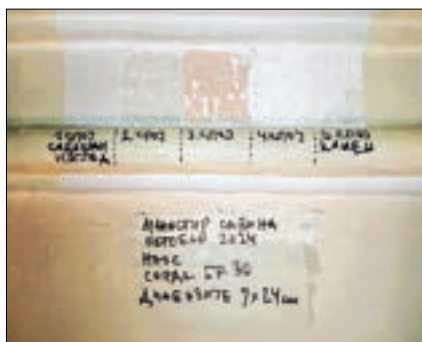
**Sl. 5** | Pilastar, sondažno ispitivanje bojenih slojeva

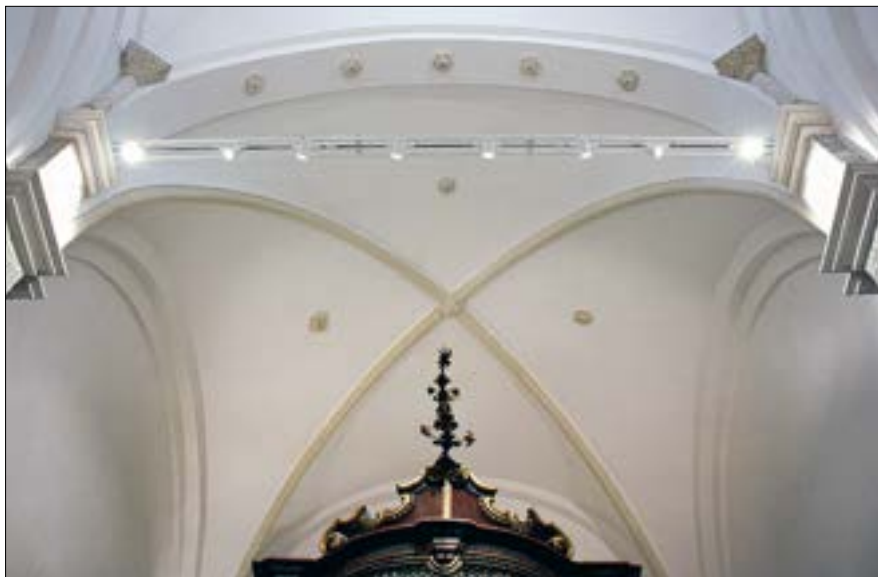
izvođenju lukova ispravljane nanošenjem maltera debljine i do 12 cm. U istočnom traveju koji je znatno uži od svoda u zapadnom traveju i rebra krstastog svoda su uža, pa su ona manjeg preseka i stoga aplicirana u malteru, a ne ugrađena u svod kao što je to slučaj u zapadnom traveju.

**Sl. 5** | Svod u zapadnom traveju, nakon radova

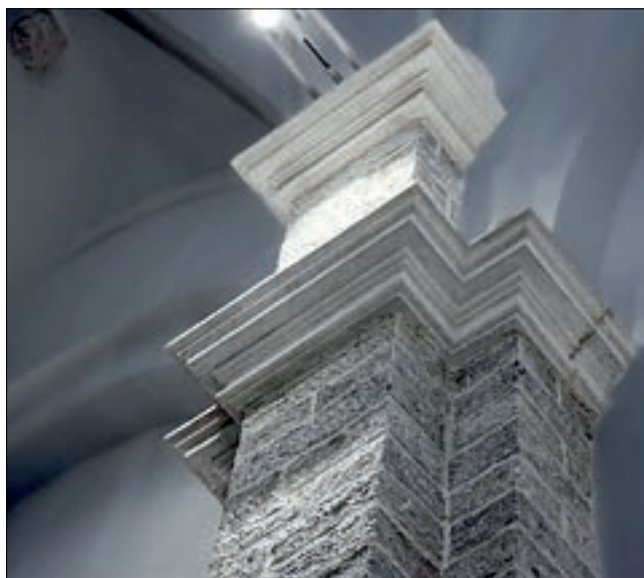
**Sl. 7** | Pilastar sa profilisanim vencima nakon radova

**Pilastri.** Poseban arhitektonski detalj u dispoziciji celine čine četiri bočno pozicionirana pilastra u naosu i po dva koja se nalaze u prostoru priprate i apside. Pilastri su raščlanjene osnove poput rizalita sa prednjim delom istaknutim u prostor sa dva kapitela u vidu profilisanih venaca koji prate oblik stabla pilastra. Prostor između dva kapitela povezuje jedan kraći i plići uprošćeni deo stabla pilastra. Stope pilastara su profilisane i kao i kapiteli izrađene su od korčulanskog kamena. Pilastri u priprati nalaze se u uglovima priprate. Ova dva pilastra preseca horska galerija. Pilastre u oltaru prekida ju proskomidija sa leve strane i đakonikon sa desne strane, i oni se u gornjem delu završavaju stilizovanim dnom u obliku suze. Donji delovi pilastara su kraći, nalaze se pod kamenom pločom proskomidije i đakonikona i naležu na stope izrađene od korčulanskog kamena. Pilastri su zidani od fino klesanih modrosivih kamenih blokova pravilnih kvadratnih dimenzija slaganih u pravilnom slogu, koji prati njihove stepenaste osnove od kamene profilisane stope do kapitela i iznad njega do visine gde počinju ojačavajući lukovi i svod. Spojnice su izvedene u malteru svetlijeg tona.

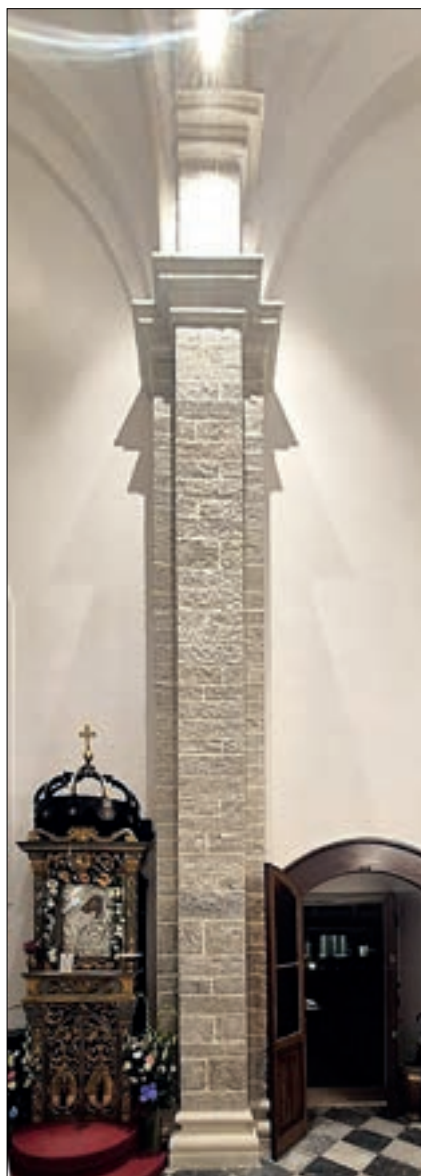
Sondažnim ispitivanjem i detaljnim posmatranjem sva četiri pilastra naosa utvrđeno je

**Sl. 8** | Pilastar na severnom zidu, nakon radova

da su sa najvećom pažnjom, izuzetno pravilno zidani i da je iz toga proizašla odluka da se oni i prezentuju kao zidani, a ne omalterisani.

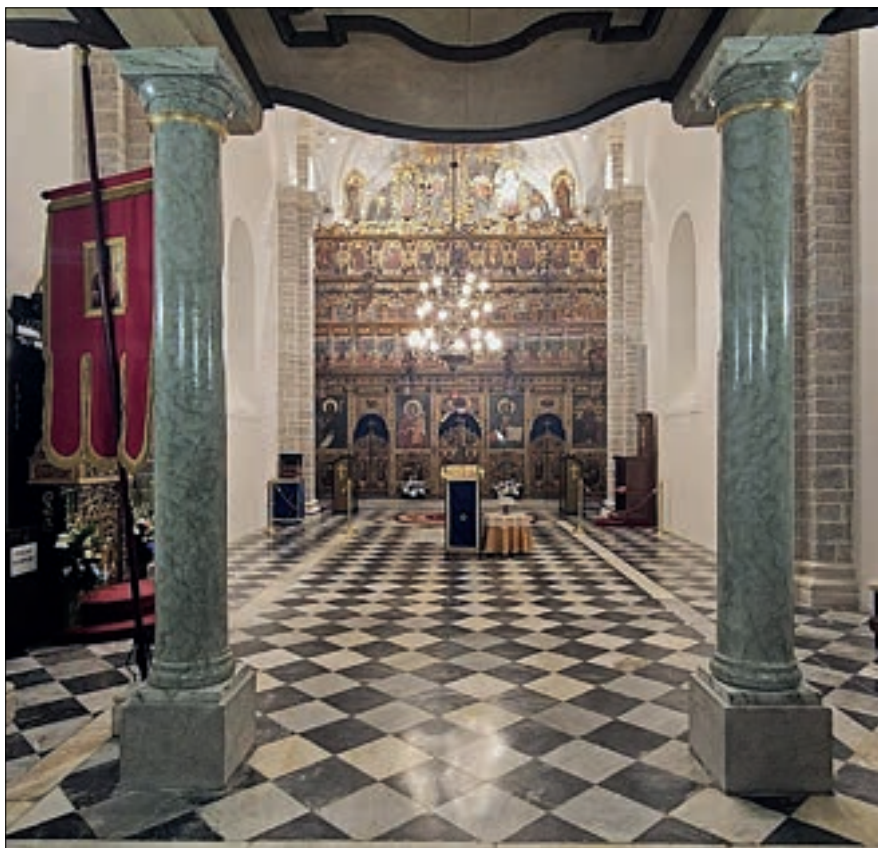
**Stubovi horske galerije.** U priprati Velike crkve nalazi se horska galerija koja je dekorisana slikarskom tehnikom mramorizacije. Galeriju nose dva stuba koji su u potpunosti bili obojeni tamnosmeđim masnim premazom. Tokom izvođenja istraživačke faze čišćenja ustanovljeno je da su stubovi izrađeni od drveta i da su zbog toga što nose veliki teret horske galerije prekriveni brojnim pukotinama različitih dimenzija. Pukotine su se prostirale vertikalno duž osovine stuba, a oko njih se boja najviše podljuspavala i krunila. Sondažnim ispitivanjem otkrivena su dva bojena sloja slikane mramorizacije.

**Sl. 9** | Stubovi horske galerije, pogled na unutrašnjost crkve nakon radova

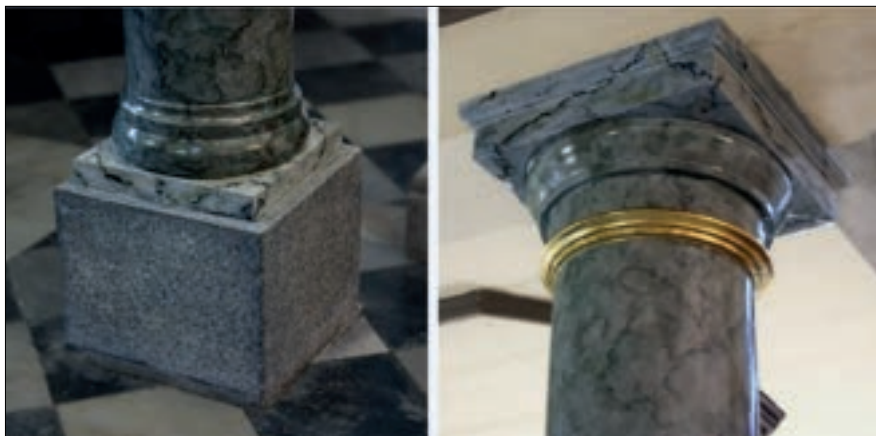
**Sl. 10 a, b** | Baza i kapitel stuba horske galerije

Otkrivena je prvo slikana dekoracija izvedena tehnikom mramorizacije u sivoplavičastom koloritu pastelnih tonova. Daljim ispitivanjem naišlo se na složenije izvedenu mramorizaciju u sivkasto zelenkastom tonalitету. Stubovi su celom dužinom oslikani i stoje na kamenom četvrtastom postamentu svetlije sivog tona. U neznatnim ostacima nađeni su tragovi pozlate na donjem prstenu kapitela. Pukotine u drvenom nosiocu su konsolidovane, a potom popunjene odgovarajućim drvenim insertima. Sva plića oštećenja su plombirana i pripremljena za retuš. Pozlaćeni su prstenovi na kapitelima na kojima su pronađeni tragovi pozlate. Posebna pažnja bila je usmerena kako na povezivanje slabo čitljivih sačuvanih fragmenata tako i na tonsku usklađenost sa originalnim ostacima. Mramorizacija je prekrivena slojem zaštitnog laka. Pretpostavlja se da su na isti način ukrašeni i drveni ramovi koji uokviruju slike na samoj horskoj galeriji.

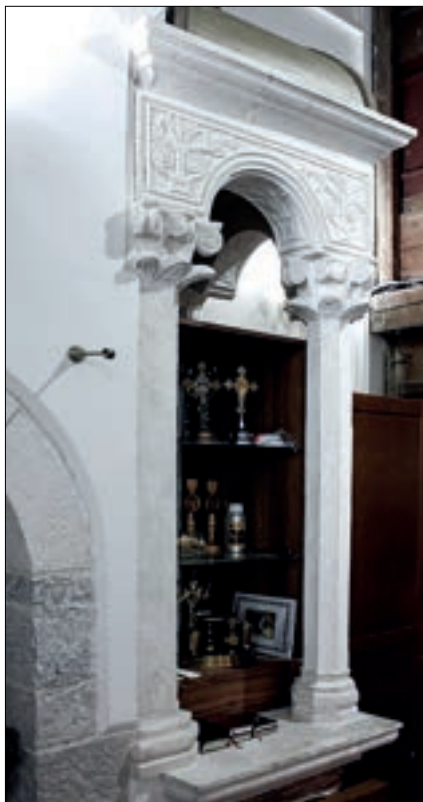
**Đakonikon i proskomidija.** Prostorne strukture oslonjene su na četiri stuba, od kojih su tri stuba vezana i jedan slobodan. Ovi arhitektonski elementi imaju važnu sakralnu i praktičnu ulogu u bogoslužbenoj praksi. Njihov značaj u prostoru naglašen je reljefima sličnim sa reljefima na časnoj trpezi. U potpunosti su izrađeni od korčulanskog kamena, identične su forme, ukrašeni plitkim floralnim

**Sl. 11** | Bočna strana đakonikona, nakon radova

plitkim reljefom, iznad kojeg se forma zatvara profilisanim vencem i završava se sa krovom od bakra. Kamen je pažljivo očišćen mehaničkim putem, potom su popunjena sva strukturalna oštećenja. Spojnice su popunjene na pojedinim mestima gde su bile delimično ili u potpunosti oštećene.

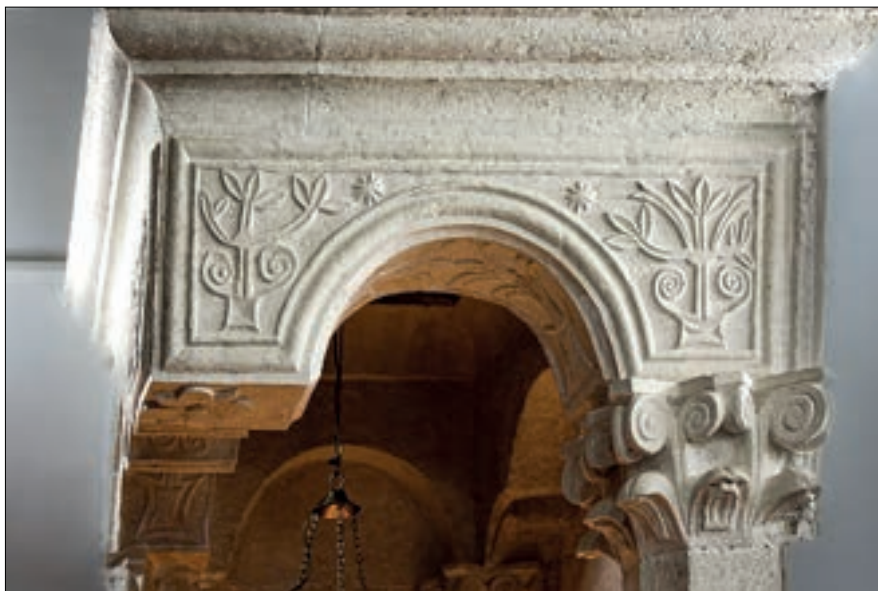
**Sl. 12** | Proskomidija, detalj nakon radova

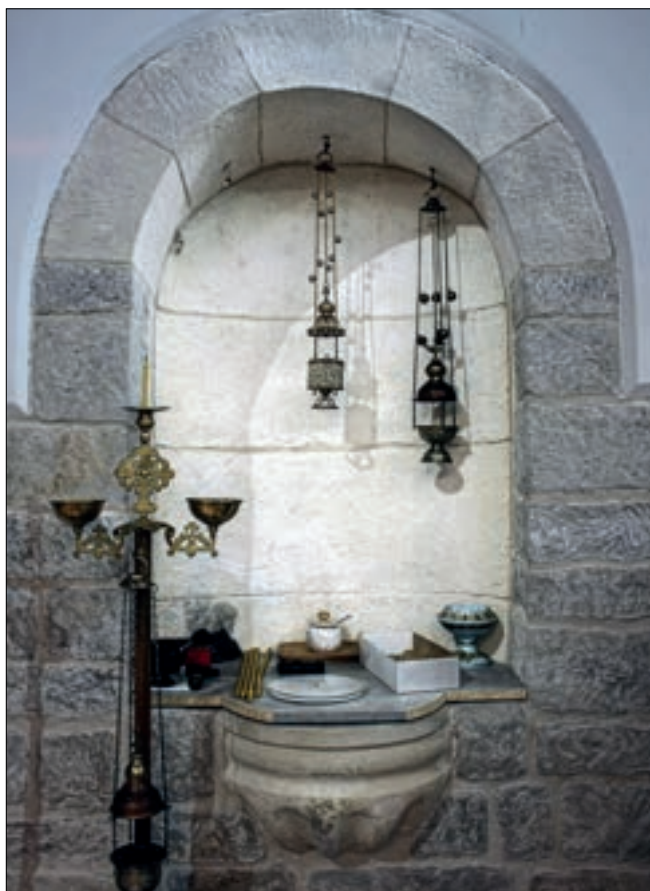
Sve tri niše bile su u potpunosti prekrivene slojem maltera. Malter je pažljivo uklonjen mehaničkim putem uz upotrebu vidijumskih dleta, četki i skalpela. Zatečene intervencije izvedene u betonu su uklonjene i izvedene su dopune od materijala

**Sl. 13 |**  
Oltar, bočna niša  
nakon radova

odgovarajućeg tona i granulacije. Zidne površine u oltarskoj apsidi zidane su blokovima različitih sivih tonaliteta, od čvrstog kamena, solidno obrađenog sa pravilnim dobro očuvanim spojnica.

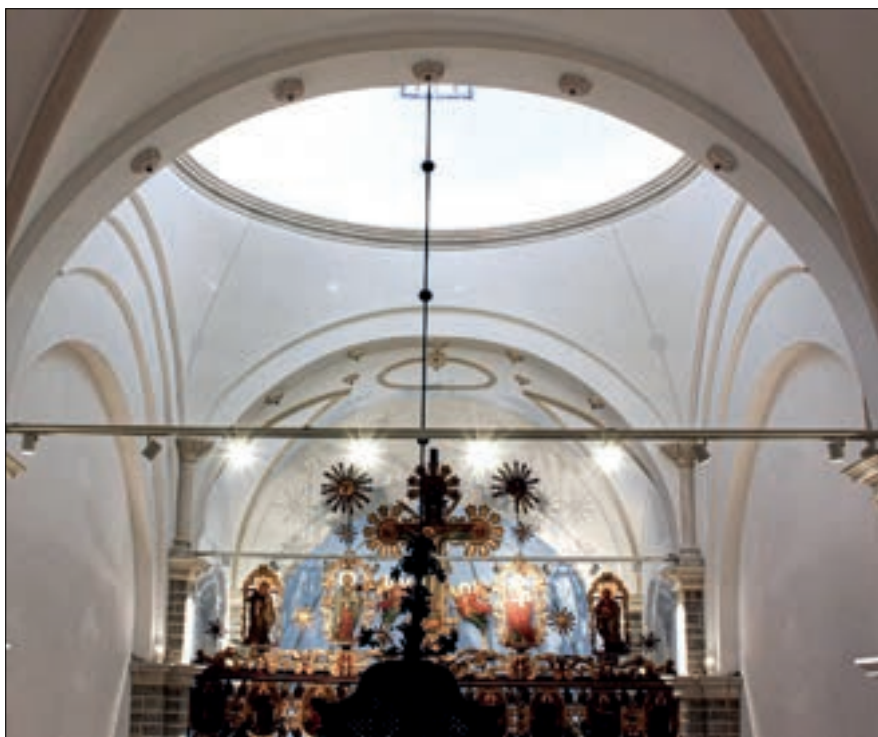
**Kolonete.** Ispod pendentifa, nad pilastrima naosa nalaze se četiri kolonete vezane za arhitektonski okvir. Čine ih oble osovine konusnih kapitela i šestougaoih stopa izrađenih u korčulanskom kamenu. Kapiteli su ukrašeni svedenim floralnim reljefom. Sitnija oštećenja prekrivala su površinu stubova. Ona su popunjena malterom čiji je agregat finije granulacije jer su u ispuni nakon obrade morali biti usklađeni sa finom obradom originalne površine kamena. Stope su na pojedinim mestima imale veća strukturalna oštećenja koja su ankerisana i nadograđena malterom krupnije granulacije.

**Sl. 14** | Pogled sa zapada na podnožje tambura sa kolonetama u uglovima, nakon radova

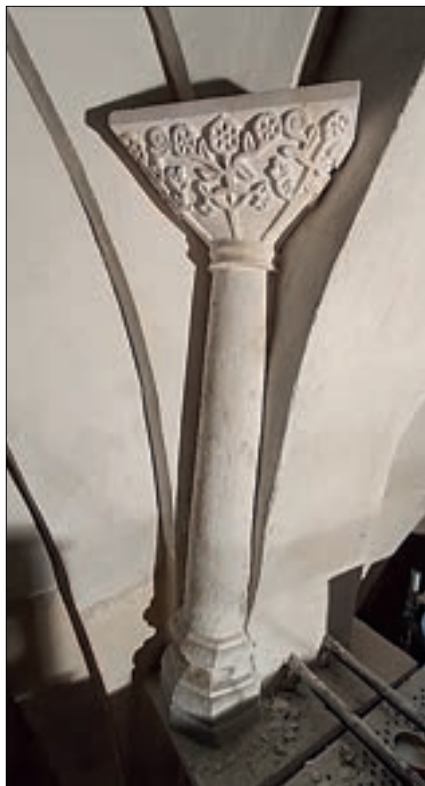
**Sl. 15** | Koloneta nakon radova

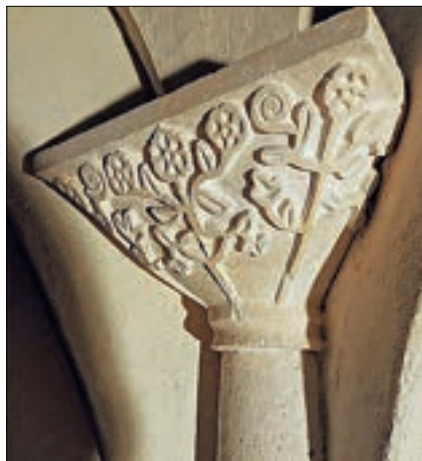
**Sl. 16** | Kapitel kolonete, nakon radova

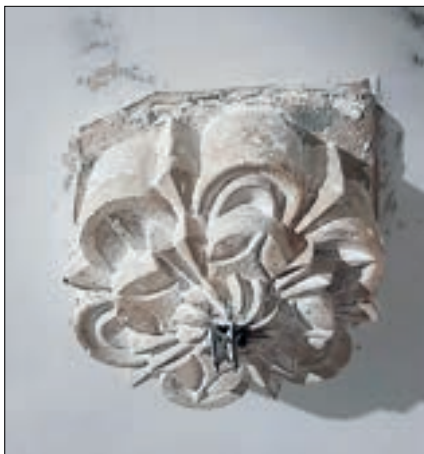
**Sl. 17** | Kapitel kolonete, nakon radova

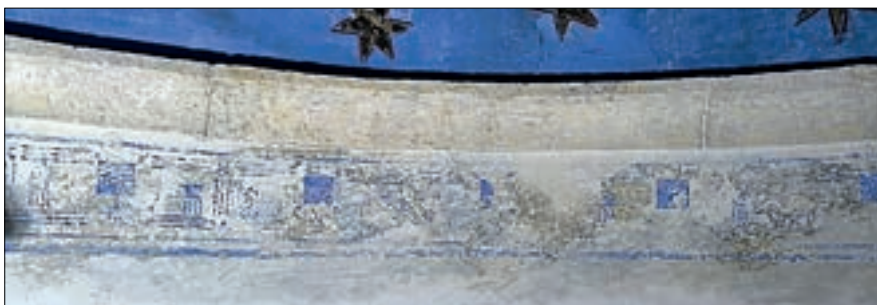
**Sl. 18** | Slikani ornament ispod potkupnog venca, nakon radova

Približno na polovini visine tambura postoji osam prozorskih otvora. U ovom prostoru otkrivene su brojne ranije intervencije. Na obodu prozora pronađeni su fragmenti jednostavnijeg oslikanog ornamenta koji su pratili lučno zasvođenu i izduženu formu prozora. Pronađen je i ornament širine 30 cm koji se prstenasto prostirao duž oboda tambura neposredno ispod gornjeg kamenog venca. Slikani ornamenti oko prozorskih otvora i pod gornjim kamenim vencem tambura izrađeni su monohromatski, dubokom, izražajnom ultramarin plavom bojom, na bledosivoj pozadini. Ornamente oko prozora sačinjavaju linije bordure različitih debljina koje prekidaju dekorativni elementi u obliku krsta. Ornament pod gornjim vencem tambura sačinjavaju, skladno raspoređeni, geometrijsko-floralni oblici oivičeni širokim linijama formirajući vizuelni uvod u plavičasto oslikanu kupolu. Sondažna ispitivanja nisu otkrila prisutnost dekorativnih slikanih elemenata u nižim zonama tambura što je možda rezultat prisutnih brojnih cementnih površina, uklanjanja ranijih bojenih slojeva i nanošenja novih krečnih premaza.

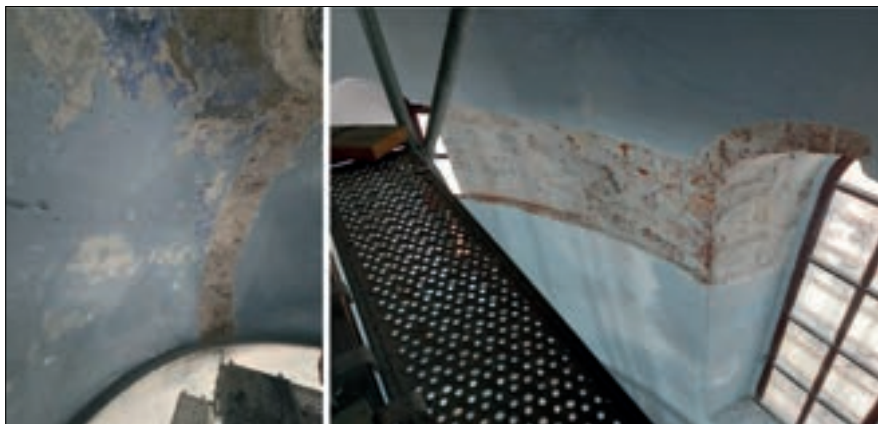
Otkrivena je slikana dekoracija izvedena u nekoj od „al sec-co” tehnika samo na prostoru tambura i kupole. U kaloti kupole, ispod višeslojnih krečnih premaza otkriven je tamnije plavi bojeni sloj sa jednostavno apliciranim zvezdama, koji je pod dugogodišnjim uticajem vlage bio u oštećenom stanju. Bojeni slojevi su umnogome izgubili vezivnu moć što je dovelo do pojave pulverizacije i podljudspavanja. Postojanost slikanih premaza je ispitana suvim i vlažnim metodama (alkohol, aceton, terpentini, vulpeks, višab, vajt spirit). Navedene slike celine bile su zahvaćene i manjim oštećenjima poput kratera, rupa i pukotina, što je zahtevalo sprovođenje zahtevnih konzervatorskih intervencija. Nakon izvedenih sondažnih ispitivanja, pristupilo se fazi čišćenja i konzervaciji otkrivenih fragmenata čime se omogućilo njihovo detaljno proučavanje, povezivanje i minimalizovao gubitak dela tokom njihove obrade.

**Sl. 19 a,b** | Sondažna ispitivanja kupole i tambura

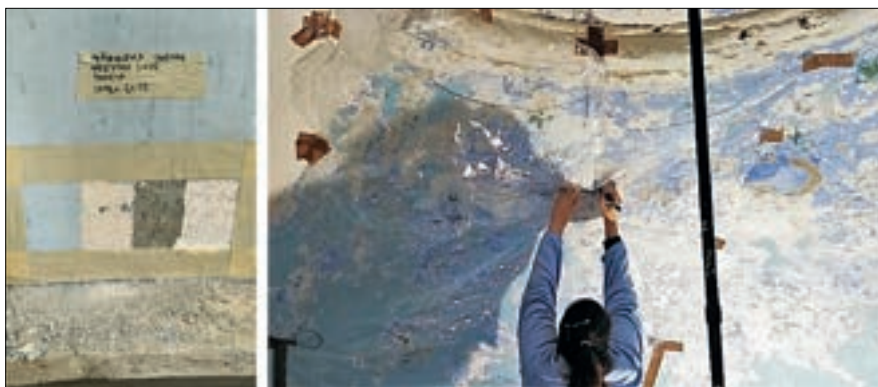
U kaloti kupole sondažno se ispitivalo koliko je bilo slojeva boje. Ispod dva sloja svetlije okrećenih premaza otkriven je tamnije plavi bojeni sloj na kome su u zadatim razmacima raspoređene šestokrake

pozlaćene zvezde, različitih veličina od 7 cm do 18 cm. Prisutnost zvezda je bila očekivana jer su se one naslućivale i nazirale, a ispitivanjem se otkrivala njihova originalna boja i mogući tragovi pozlate.

**Sl. 20 a,b** | Sondažna ispitivanja bojenog sloja u kupoli

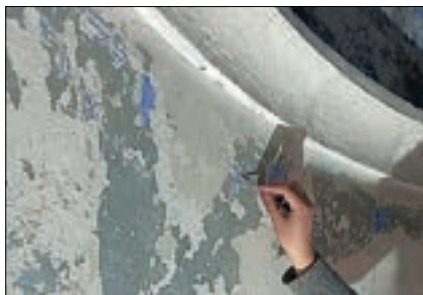
**Sl. 21** | Sondažna ispitivanja slikane dekoracije u tamburu ispod venca

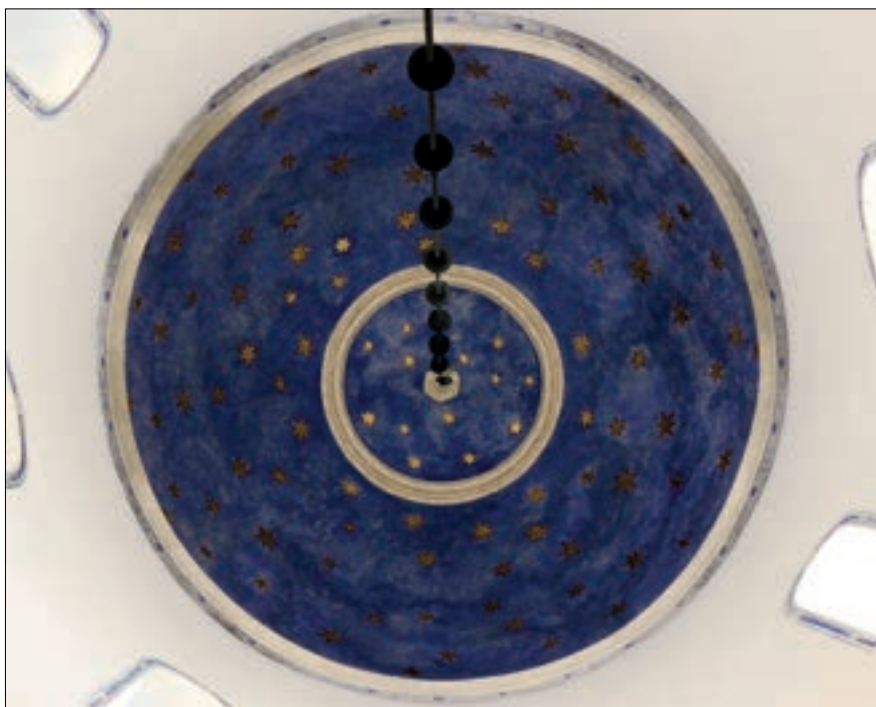
**Sl. 22** | Pogled na kupolu nakon radova

Nakon uklanjanja svih naknadnih bojenih slojeva i otkrivanja najstarijeg slikanog sloja pristupilo se fiksiranju svih nestabilnih površina i injektiranju prisutnih potklobučenja. Sva oštećenja su restaurirana odabranim konzervatorskim malterima uz vođenje računa da se prilikom nanošenja maltera ne pređe ivica oštećenja. Plombirane i pripremljene površine su retuširane, postepenim građenjem tona do postizanja vizuelnog sklada sa okolnim tonovima. Nedostajuće zvezde su pozicionirane na osnovu položaja postojećih i potom su pozlaćene postavljanjem zlatnih listića preko kojih je stavljen zaštitni sloj.

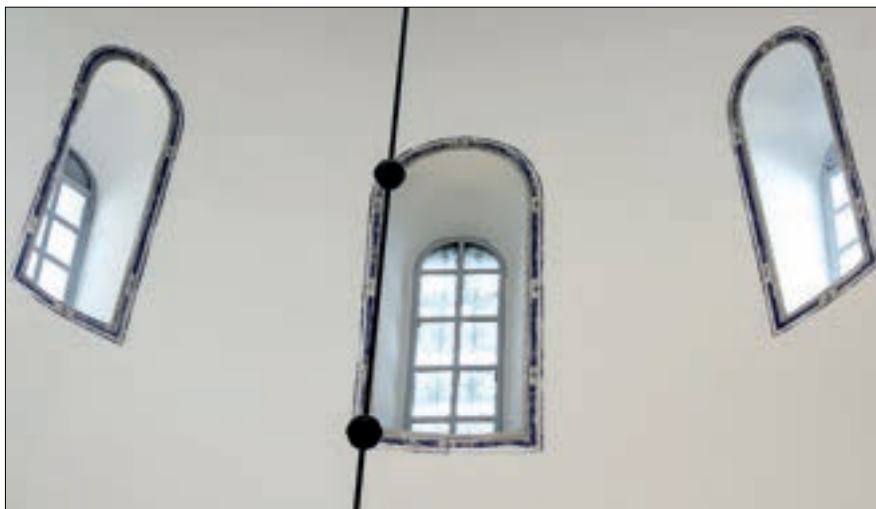
**Sl. 23** | Pogled na deo tambura, nakon radova

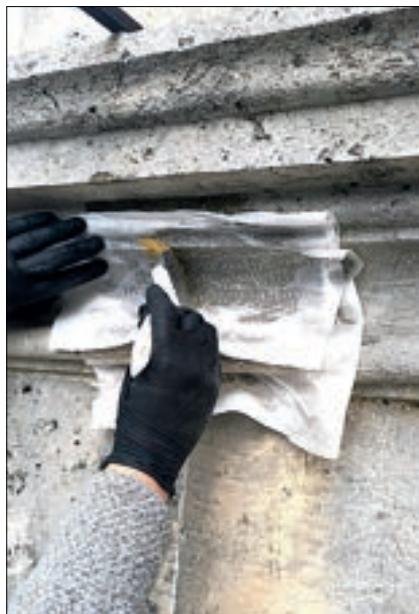
**Sl. 24** | Proces čišćenja kompresama, kameni venac zvonika

je što se kod zvonika zadržala patina, pogotovo na elementima kao što su ktitorski natpis, rozeta, venci, sunčani sat. Kamene površine zvonika su se međusobno razlikovale po boji, što je zavisilo kako od strane sveta tako i od količine vlage koja se tu zadržavala. Nakon urađenih proba čišćenja sve kamene površine su oprane vodom, uz kontrolisano korišćenje mašine za pranje pod pritiskom. Potom se pristupilo hemijskom i mehaničkom dočišćavanju svih kamenih površina vodenim rastvorom vodonik-peroksida 10% i benzalkonijum-hlorida 5%, uz korišćenje skalpela, vidijumskih dleta i četki različitih vrsta i finoće. Sva oštećenja i spojnice koje su nedostajale pažljivo su sanirane malterom koji je po svom sastavu, načinu obrade i tonu odgovarao originalnom malteru i kamenu. Na zvoniku izvedena je restauracija svih dekorativnih i arhitektonskih elemenata od kamena do visine prvog venca, obuhvatajući i deo istočne fasade crkve do iste visine. Kamen je na pojedinim mestima bio prekriven kalcifikovanim naslagama, zatamnjen i zaprljan raznim nečistoćama. U zonama bližim tlu, kao i u spojevima i šupljinama kamenih blokova bila je vidna prisutnost mikroorganizama. Na fino tesanim, svetlookerastim kamenim blokovima primetna su bila brojna manja oštećenja poput rupa, pukotina i nedostajućih delova.

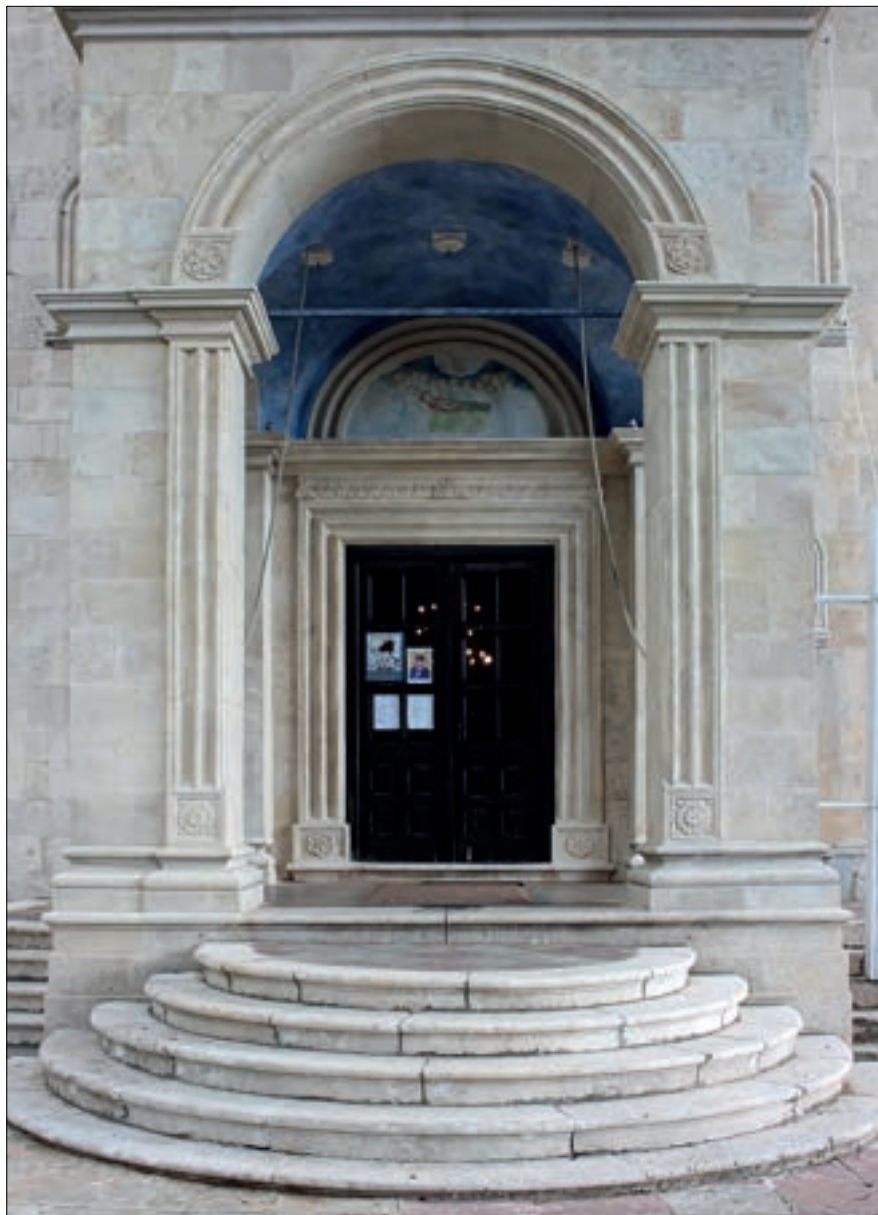
**Sl. 25** | Zvonik, prizemlje, glavni ulaz u crkvu, nakon radova

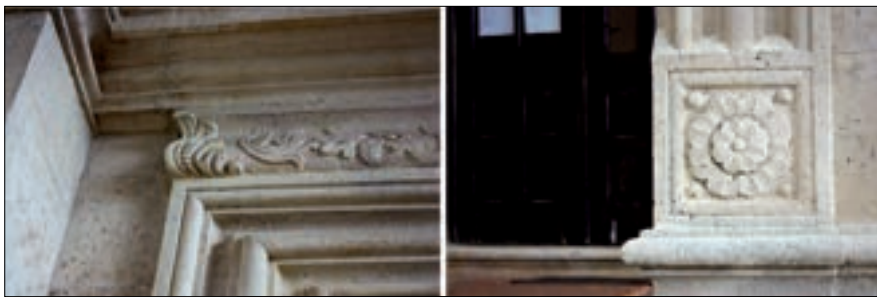
**Sl. 26 a, b** | Reljefni kameni ukrasi na ulazu u crkvu

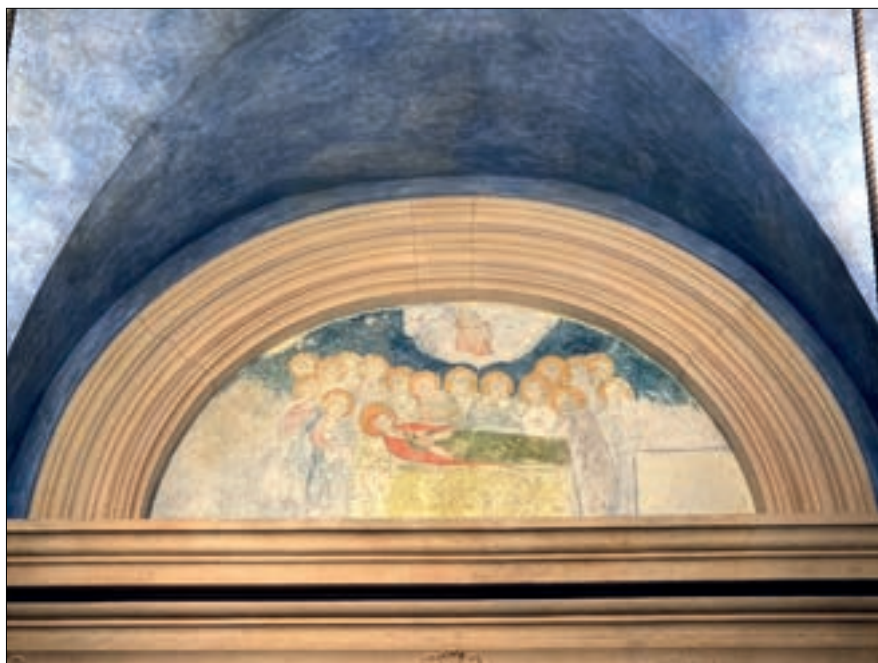
**Predstava Uspenja.** Polukružni prostor unutar lunete, oivičen kamenim profilisanim lukom, bio je obojen belim krečnim premazom. Otvaranjem sondi utvrđeno je postojanje četiri sloja krečnog premaza preko slikanog sloja. Postepenim uklanjanjem premaza otkrivena je oslikana kompozicija, na kojoj raspored figura ukazuje da je u pitanju ikonografska scena Uspenja Bogorodice izvedena u „al secco” tehnici. Figura na odru predstavlja Bogorodicu koja je

**Sl. 27** | Predstava Uspenja u luneti ulaznog portala crkve

odevena u zeleni hiton i crveni himation, dok je odar svetložute boje. Oko nje su raspoređene figure apostola i dva, najverovatnije, ženska lika. Na vrhu scene u jarkoplavoj pozadini prikazan je oblak u kojem je prikazan Hrist kako uznosi u naručju personifikovanu, Bogorodičinu dušu u vidu novorođenčeta. Crtež i položaj figura je jasno vidljiv, bojeni sloj likova je skoro potpuno nestao, a boja odeće se u tragovima nazire. Kompozicija je, najverovatnije, dugo bila izložena nepovoljnim faktorima iz neposrednog okruženja o čemu govori stanje bojenog sloja. Vлага zbog blizine mora i šume, većeg broj sunčanih sati, izloženosti vetru, odnosno abraziji, solima, narušava integritet i postojanost bojenog sloja oslabljujući vezivo i pojedinim pigmentima menjajući svojstva. Najpostojaniji i najočuvaniji delovi scene su Bogorodičina figura na odru i plava pozadina. Malter na kojem je izvedena kompozicija na pojedinim mestima ima strukturna oštećenja u kojima se nalaze vlaknaste popunjene pukotine što može ukazati na pređašnje intervencije ili na specifičnu matricu u malteru. Uzevši u obzir mogućnost da je neki vid intervencija izveden, može se pretpostaviti i da je

raslabljen bojeni sloj pretrpeo veći gubitak tom prilikom. Na ovakav stav navode i prisutne ogoljene površine koje odaju utisak da je slikana scena u nekom trenutku bila prebrisana ili da je bila nekontrolisano hemijski tretirana.

Zidna slika je očišćena od premaza mehaničkim putem, upotrebom hirurških skalpela i višab sunđera. Ostavljena su dva segmenta na obodu scene na kojima su ostali svi zatečeni premazi kako bi se mogli uzeti uzorci za fizičko-hemijsko ispitivanje. Konsolidacija je izvedena upotrebom slabijeg rastvora konsolidanta na polimernoj bazi, sukcesivno, prateći jednu za drugom očišćenu površinu kako bi se umanjilo štetno dejstvo naglog izlaganja atmosferskim uticajima. Po završenom čišćenju, ponovljen je proces konsolidacije, čime je zidna slika sačuvana od dalje degradacije.

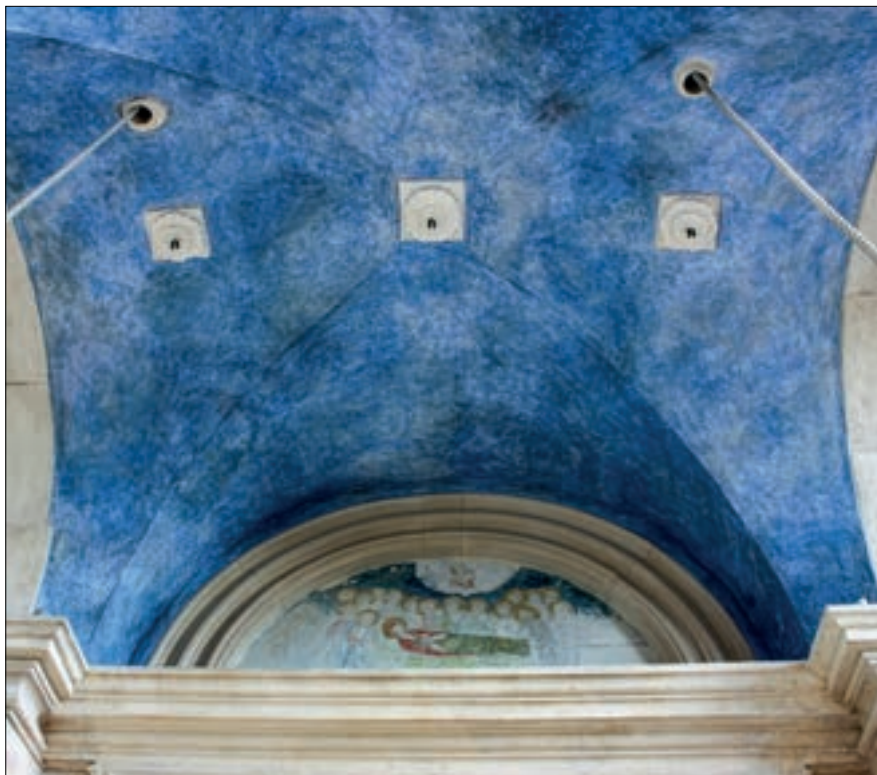
**Slikana dekoracija.** Pod kulom zvonika, a nad ulaznim delom hrama stoji krstasti svod. Svod krasi tri kamena medaljona sa floralnim motivom. Centralni je nešto bogatijih latica u odnosu na dva bočna medaljona koji su vrlo srodni pomenutim medaljonima sa krstastih svodova i lukova unutar hrama. Kameni medaljoni su bili premazani, blede obojenim, ružičastim krečnim premazom. Osim medaljona postoje i dva kamena otvora za užad koja pokreću zvono. Na zidnim površinama svoda prostirali su se premazi različitih tonova koji su u velikoj meri bili podljudspani i rastrešeni. Na pojedinim mestima proces propadanja je dosegao dublje u strukturu zida, najverovatnije uzrokovan atmosferskim uticajima. Kameni medaljoni i otvori za užad su očišćeni, a oštećenja na njima su popunjena. Nedostajući delovi rekonstruisani su sa težnjom da se ne naruši, vremenom nastala rustičnost. Na zidnim površinama su nađene pozicije gde su premazi očuvaniji kako bi se raščlanili slojevi i prikazao prvi, odnosno, originalni bojeni sloj. Ispod dva sloja krečnih premaza nalazio se dubok plavi ton srodan tonu pozadine u kupoli, pod kojim je postojao samo malter. Bilo je potrebno očistiti zone u kojima se malter osipao, konsolidovati ih i popuniti novim krečnim malterom. Na pripremljenim površinama sa najvećom pažnjom izveden je delimično retuš najstarije pronađenog bojenog sloja pri čemu se vodilo računa da se ispoštuju svi nalazi.

**Sl. 28** | Pogled na krstasti svod zvonika, nakon radova
