Дејан ПАЛИБРК

## ГРАФИЧКА РЕКОНСТРУКЦИЈА ЦРКВЕ СВ. ИЛИЈЕ У ЗАГОРИ, ДОЊИ ГРБАЉ

## GRAPHIC RECONSTRUCTION OF ST. ILIJA'S CHURCH IN ZAGORA, DONJI GRBALJ

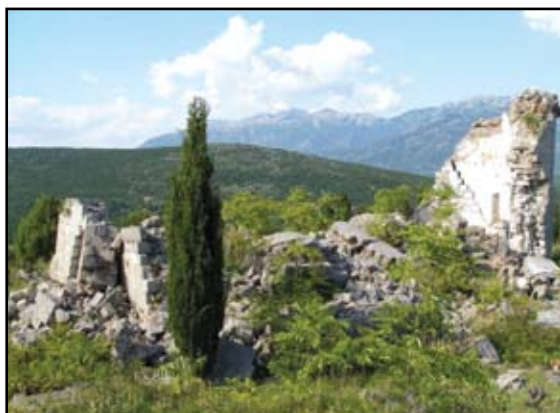
У великом земљотресу од 15. априла 1979. године црква св. Илије је у потпуности срушена. Једино су још стајали ниски делови зидова и апсида са сачуваним кровним венцем, док су делови тамбура, звоника и зидова обрушени услед природне стихије.

Срушена црква св. Илије на Сутилији,  
(јун 2007. г.)

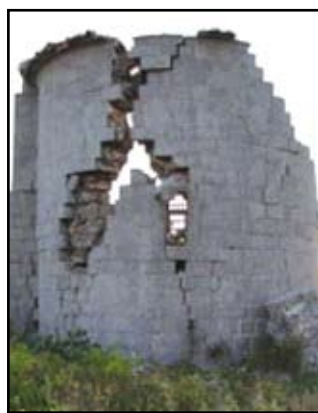
Поглед на цркву са истока,  
(јун 2007. г.)

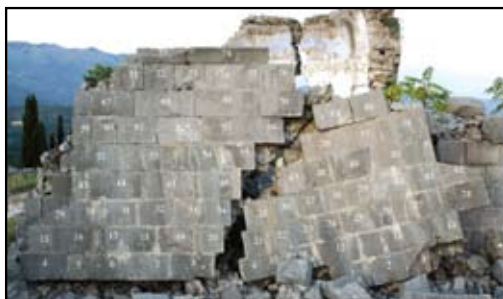
Нумерација блокова постоља звоника

Предвиђено је да ће се за обнову користити оригинални материјал од кога је црква саграђена. Стога се приступило пажљивом обележавању камена са фасада, звоника, оквира прозора и врата, профилисаног кровног и унутрашњег венца, розете над западним порталом као и других сачуваних делова цркве (окови врата и прозора, прозорске решетке). Посебно је значајан источни део цркве са апсидом која је још увек стајала *in situ*.? Унутар рушеvine су стајали већи комади срушеног тамбура куполе, који су помогли код одређивања димензија и конструкције горњег постројења цркве. Нађен је и натпис који није оштећен у рушењу цркве као и сви фрагменти розете тако да се може у потпуности реконструисати.

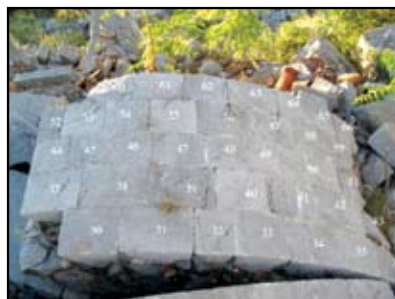
Нумерација блокова зида тамбура

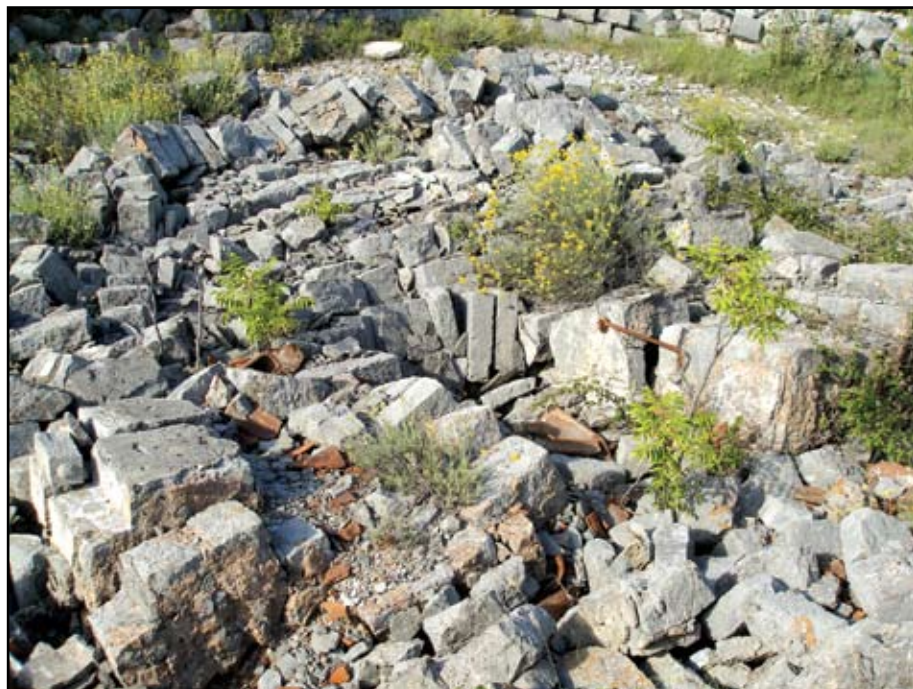
Део урушеног зида
