Оливера ДОКЛЕСТИЋ

ТАТАРБАШТА МОСТ

Кључне ријечи : камени мост, Татарбашта, Бабин поток, Топла

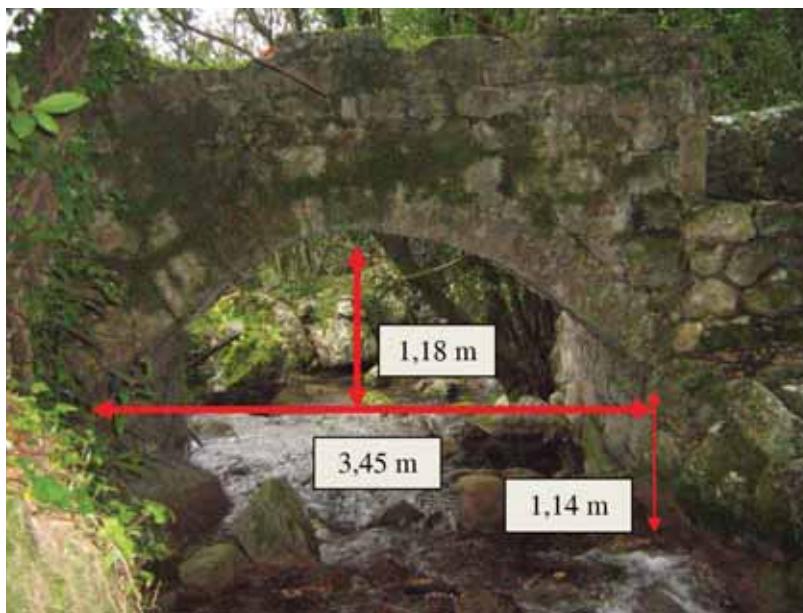
Слика 5 - Мост са основним димензијама, узводна визура

На мосту нема плоче нити икаквог трага натписа о градитељима и години градње. Може се претпоставити да је то дјело неког анонимног локалног градитеља. Ширина свода је 3,45 метара, а стријела свода $f = 1,18$ м. Свод се ослања на камене опорце од природних монолита. Висина опораца до дна корита је 1,14 м. Корито је потпуно у природним стијенама и, готово, да се не могу примијетити никакве интервенције градитеља. Узводно од моста је слапиште од углачаних стијена. Низводно од моста је доње слапиште и мала природна акумулација.

Мост је у благој кривини. Заправо, то се најбоље види по његовим оградним зидовима. Дужина оградног зида на узводној страни моста је 4,22 м, а ширина му је 0,55 м. Оградни зид је од истог камена као и мост.

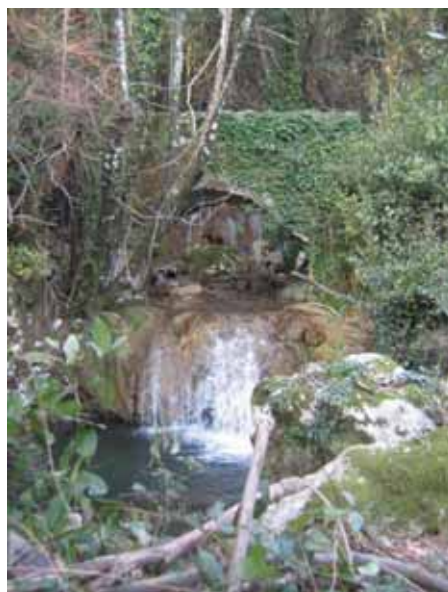
Слика 6 - Низводни изглед моста

Могло би се рећи да је сам мост, заправо његов свод, у доста добром стању, без значајнијих оштећења. На опорцима се примјећују шири отвори међу слаганим каменом, као посљедица дјеловања воде. Присутна је влага на свим спољним странама. Узводна, сјеверна страна моста је дјелимично прекривена маховином, а јужна потпуно. Због маховине која га прекрива, не може се видјети право стање у ком се мост налази, па би се тек њеним уклањањем могао донијети прави суд о стању конструкције и евентуалним оштећењима. Оштећена су оба оградна зида и недостаје им камен. Такође, оштећена је и стаза преко моста, и из ње недостају камени облаци. Од моста води стаза, мало више од метра дуга, ка десној обали потока. Принцип градње мостова био је да се природан ток што више сачува и да конструкција ни на који начин не омета природан ток.

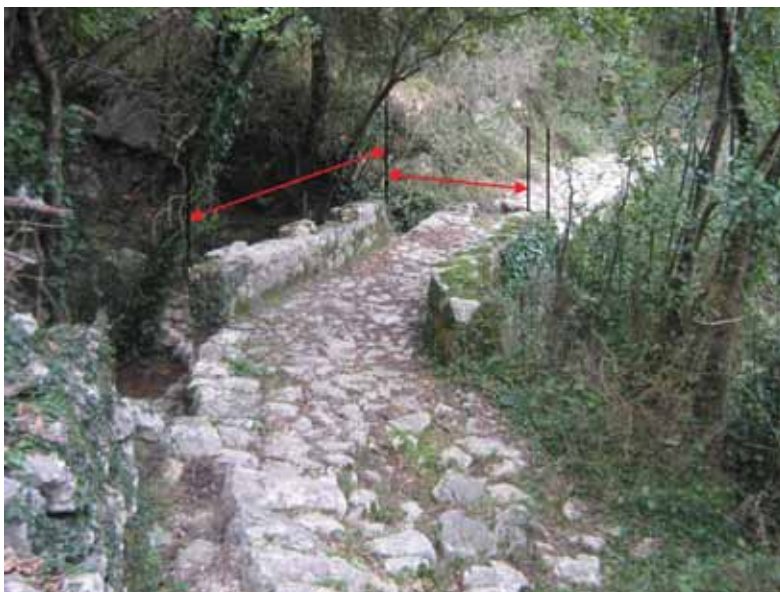
Међутим, у непосредној близини од стотинак метара догађа се брз процес урбанизације. Овим радовима је већ у великој мјери уништена пјешачка стаза до моста.

Слика 8 - Изглед пјешачког пута, камене калдрме, која пролази преко моста. Мост је на дијелу пута гдје су зидови од слаганог камена.
