Катарина НИКОЛИЋ

## ЦРКВЕНИ СПОМЕНИЦИ НА ПОДРУЧЈУ КРИВОШИЈА И ЛЕДЕНИЦА

(I део)

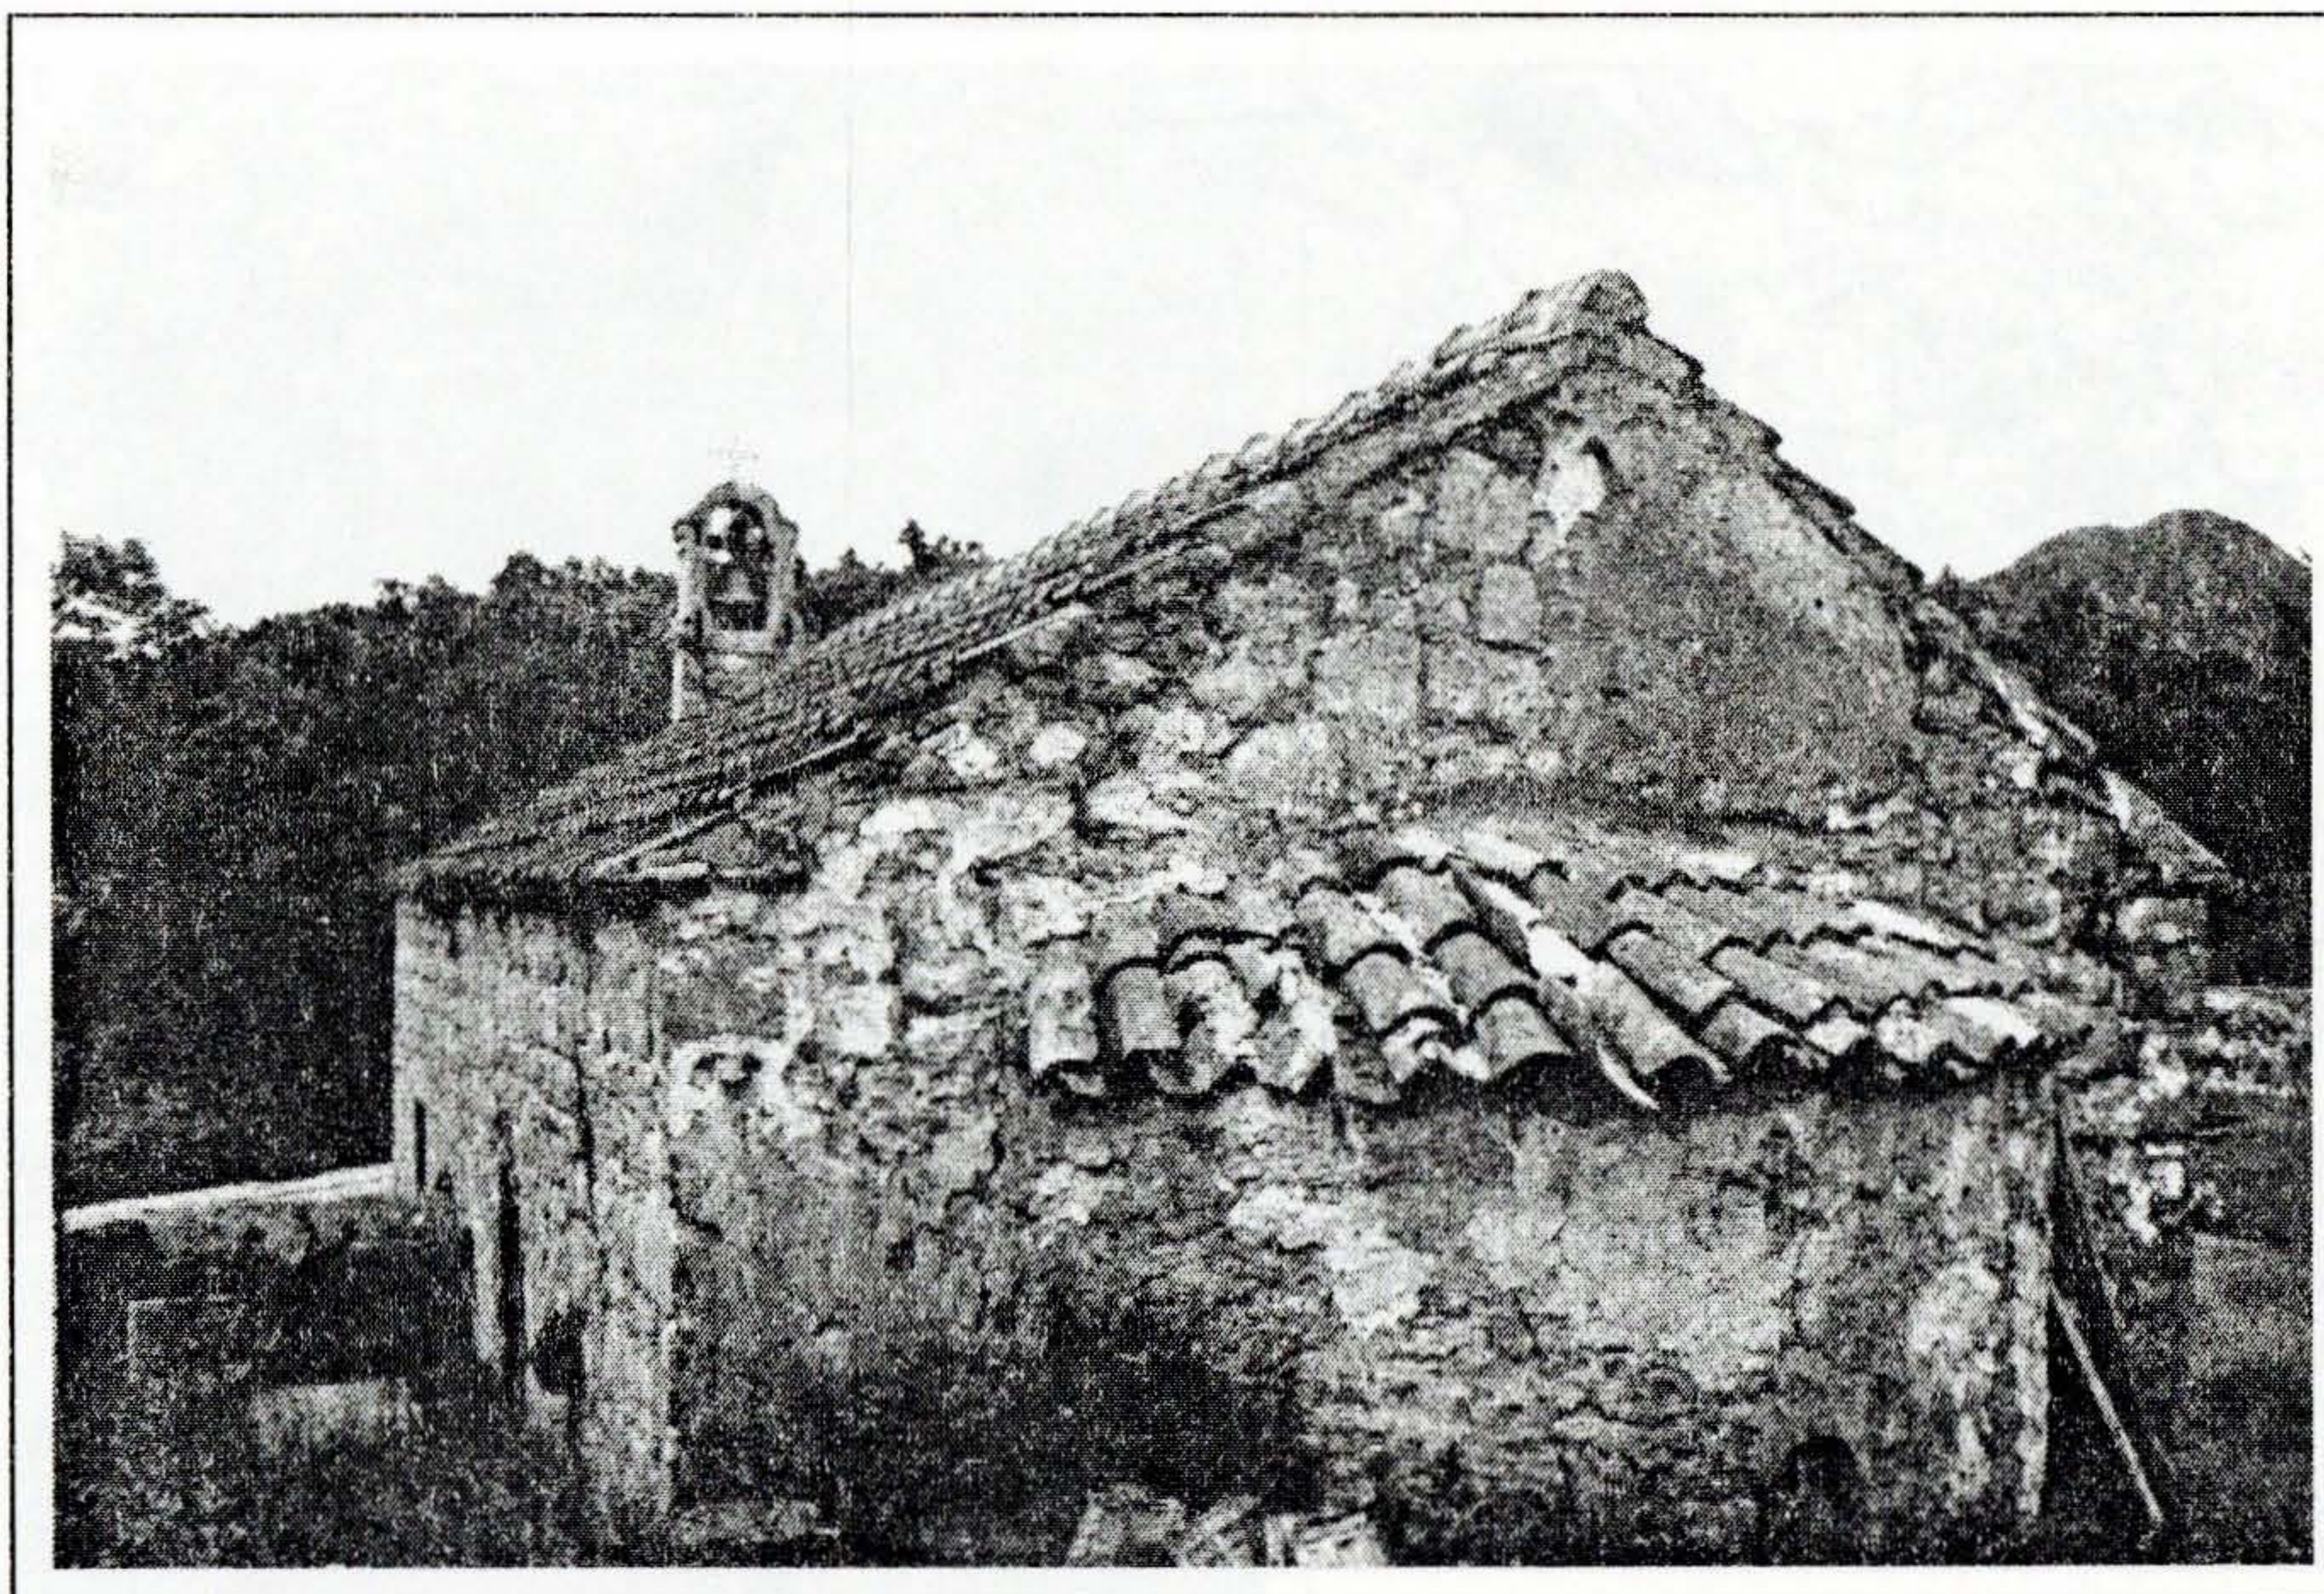
Сл. 4 Црква св. Николе, Доње Леденице  
Поглед са југоистока

По типу и конструкцији, црква св. Николе је једнобродна засведена грађевина издужене основе, са ниском полукружном засведеном апсидом на источној страни и звоником “на преслицу” са једним звоном, на западној страни. Кров на цркви је двоводан у новије време покривен фалцованим црепом, а на апсиди је плитак, архаичан и покривен каналицом (сл. 4).

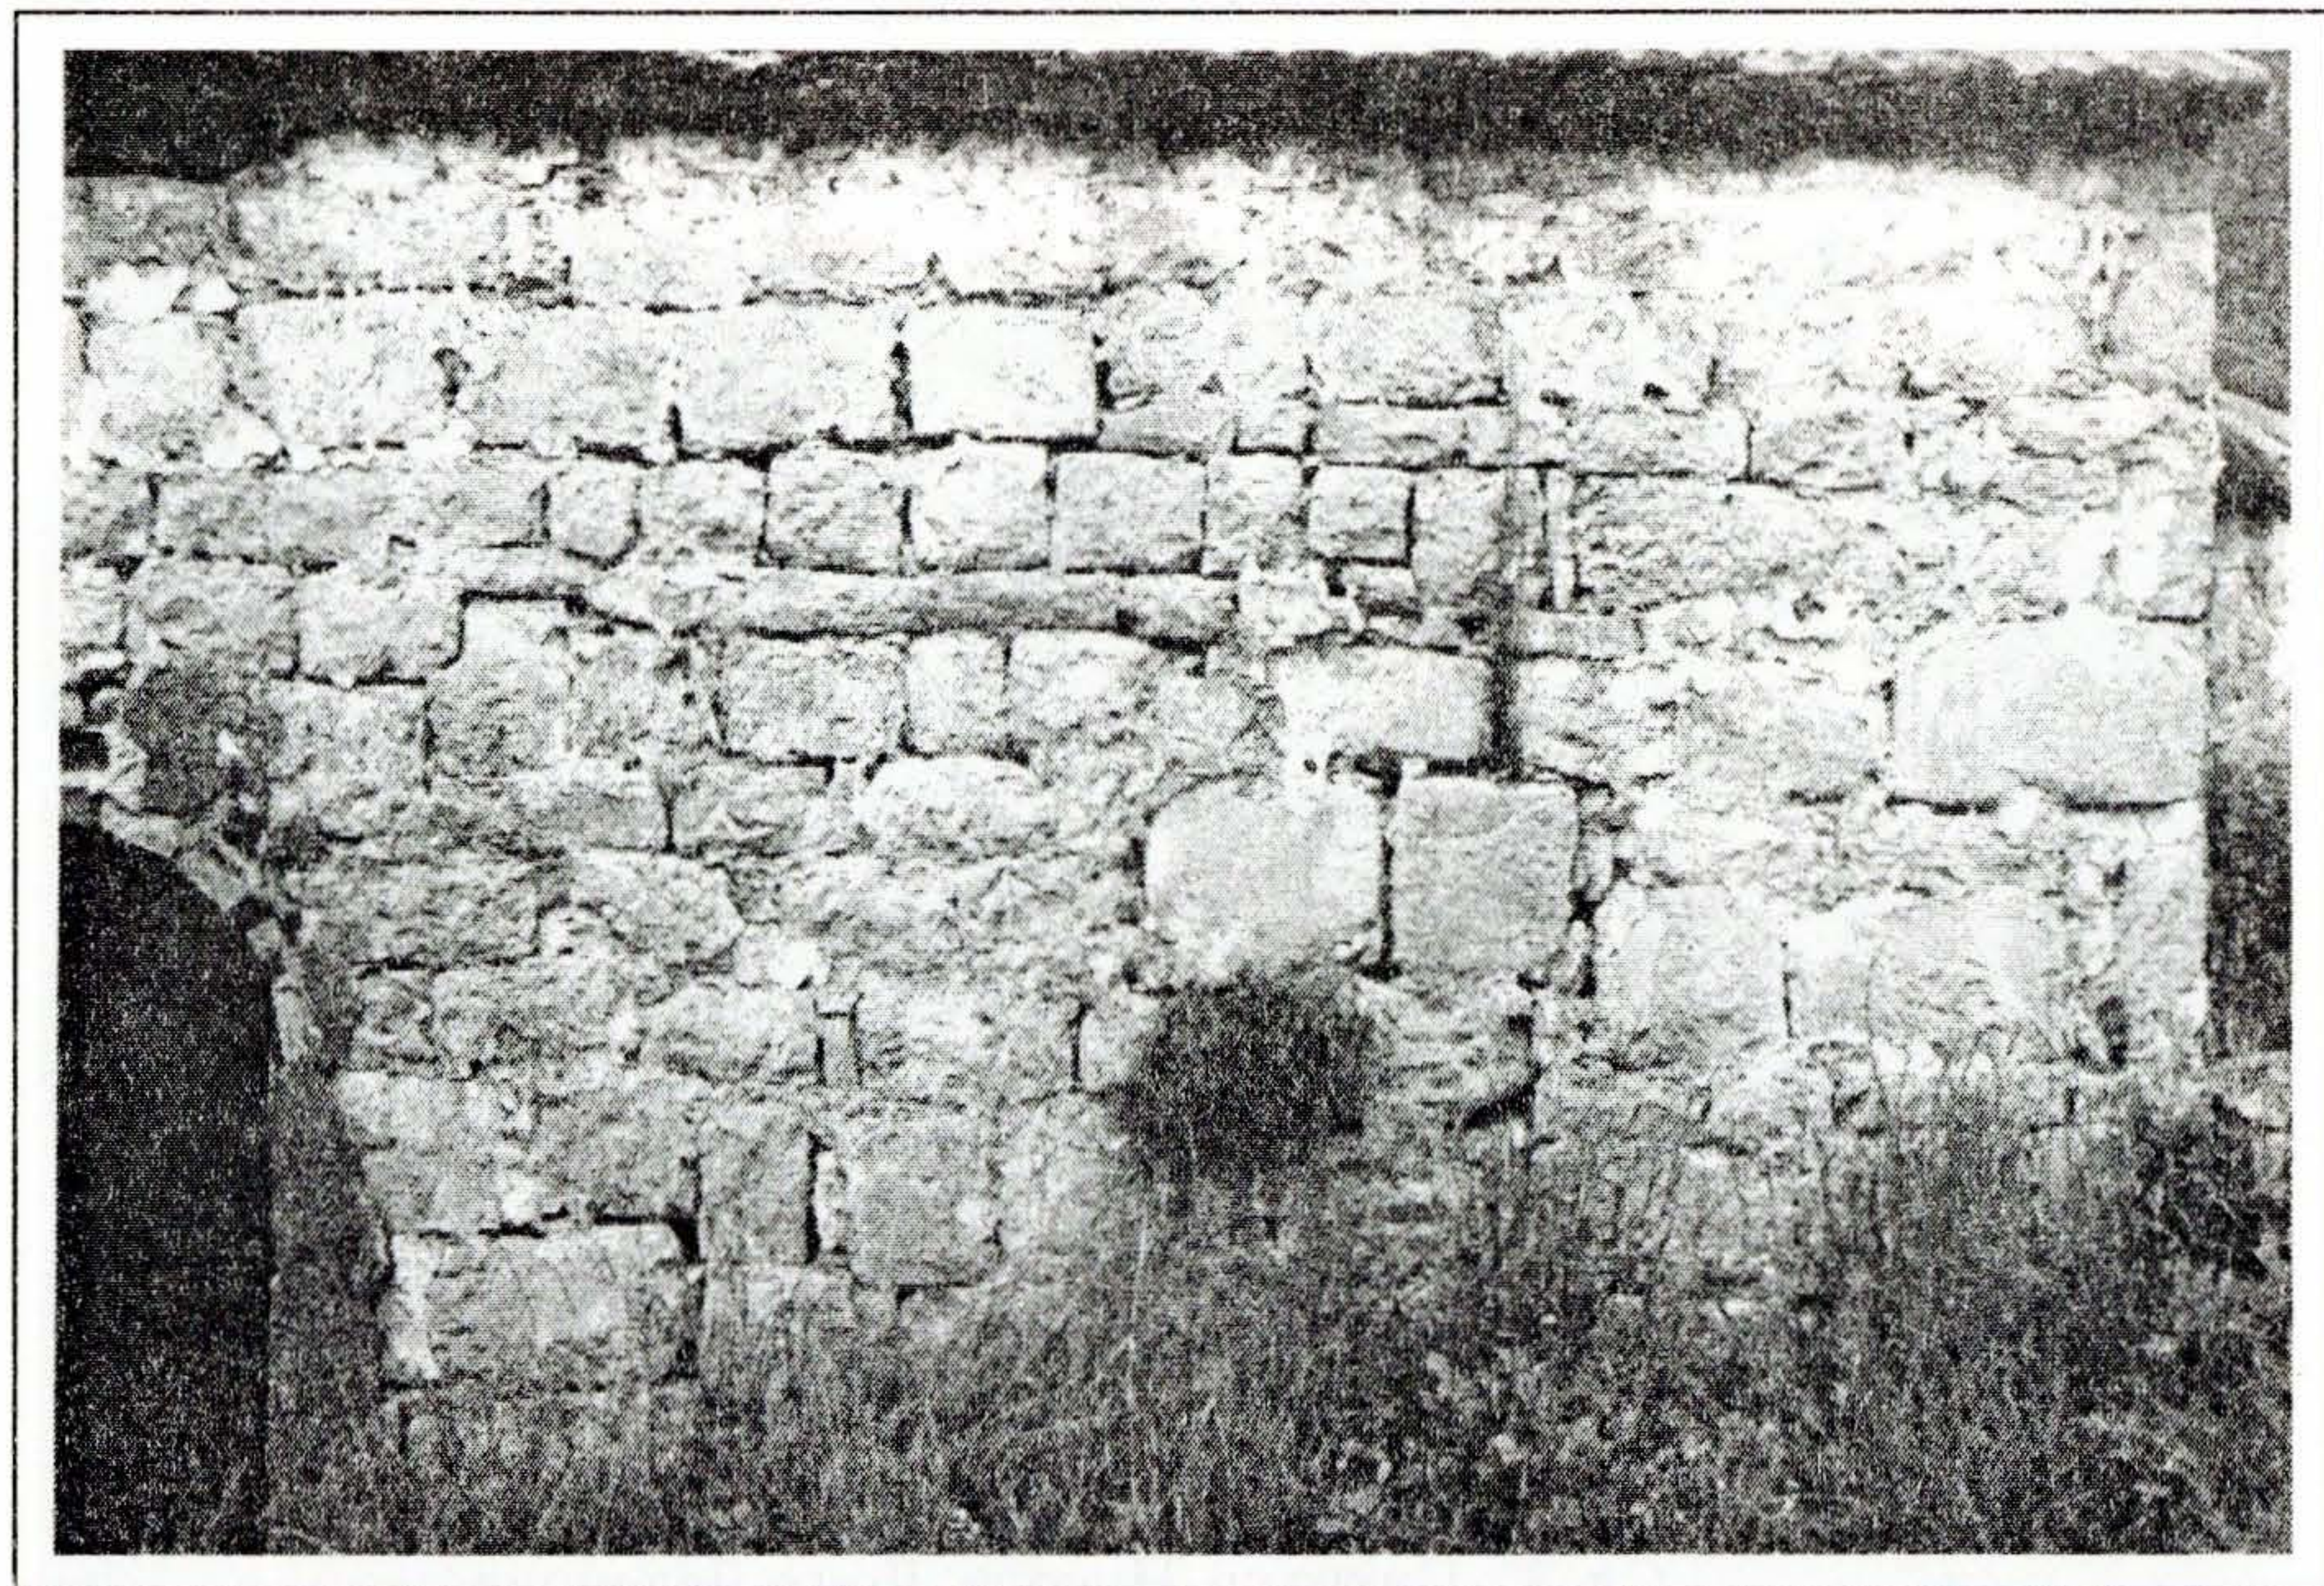
Сл. 5 Црква св. Николе, Доње Леденице  
Југоисточни угао са остацима старије грађевине

Црква је зидана локалним каменом сиве боје, блоковима уједначене величине и облика, са видном разликом на местима где се налазе инкорпорирани остаци зидова најстарије фазе цркве (сл. 5). Фасаде су једноставне, равних зидова, са каменим коталима у подножју крова и са по једним лучно завршеним прозором на источној (сл. 6), јужној и северној страни (сл. 8). Западна фасада, која припада најмлађој фази зидања цркве, зидана је прецизно клесаним каменом са уским спојницама (сл. 2). Изнад улазног портала налази се једноставно профилисани окулус.

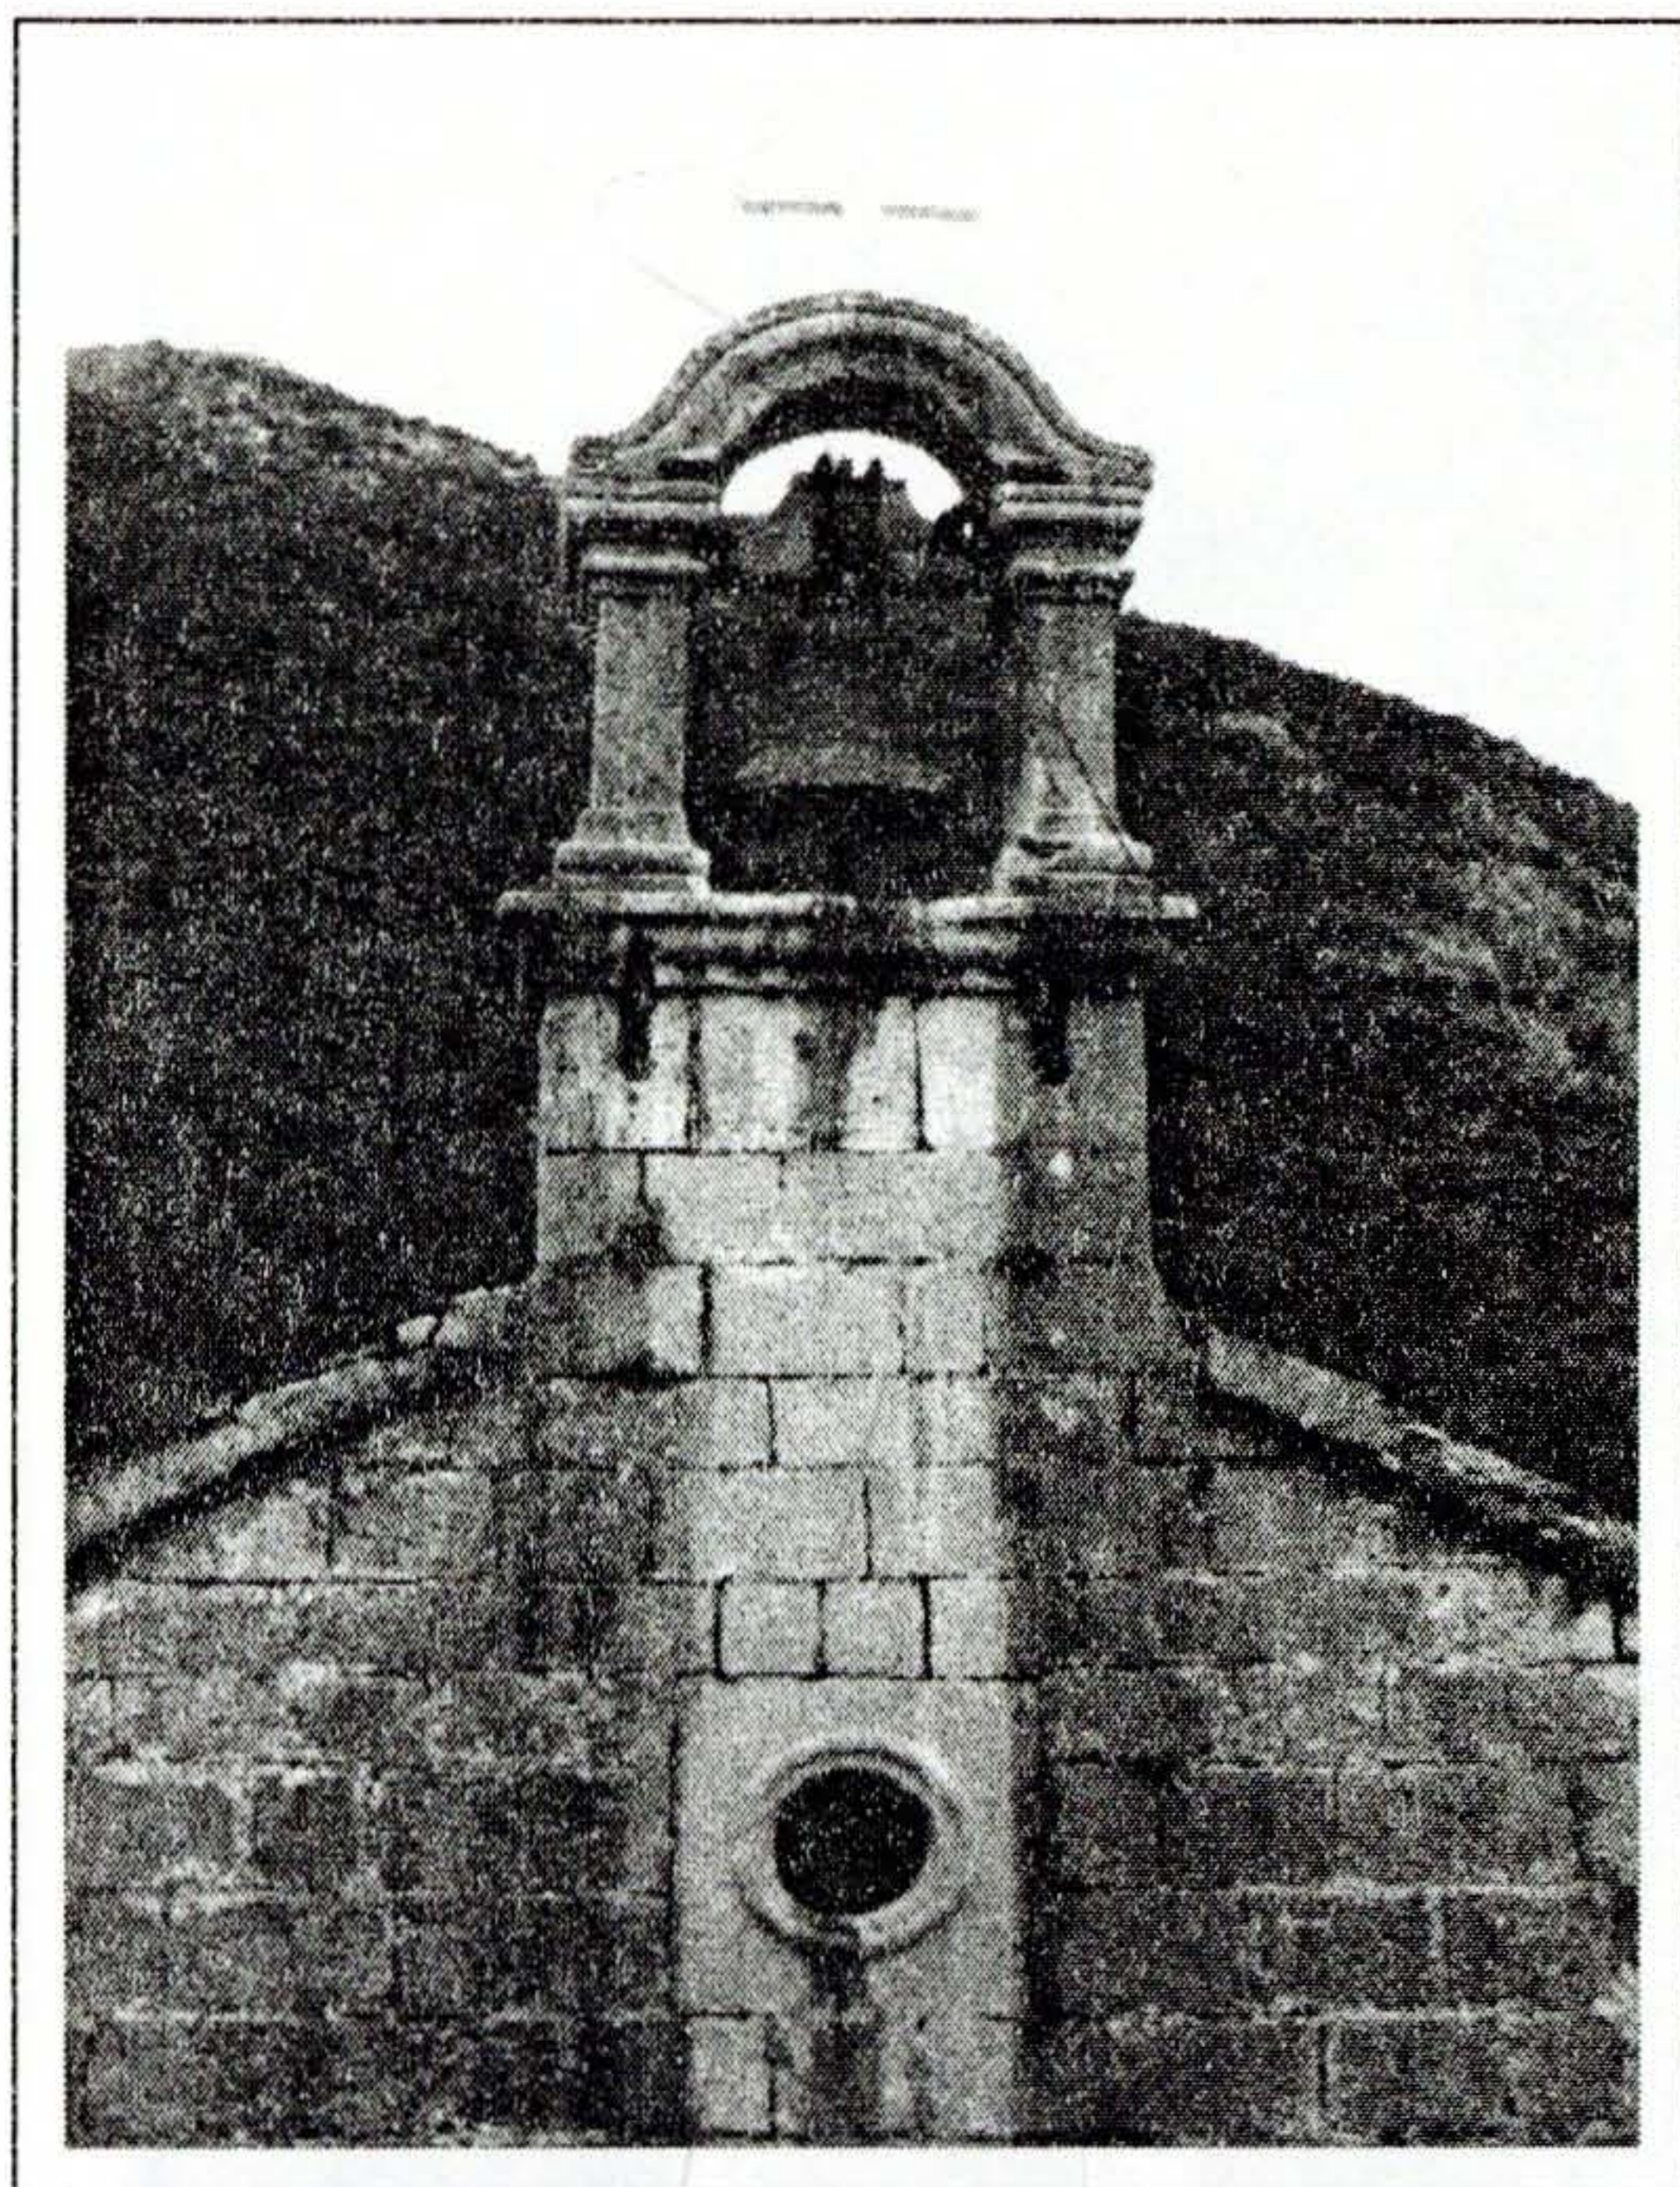
Сл. 7 Црква св. Николе,  
ДоњеЛеденице Звоник  
“на преслицу”  
на западној фасади

Црква нема других стилских обележја осим богато украшеног звоника “на преслицу” на прочељу, ренесансно-барокних карактеристика (сл. 7). Звоник се састоји од хоризонталне базне профилисане плоче украшене гутама, два стубића квадратног пресека и профилисаног лучног сегмента над њима. На врху преслице налази се мермерни крст новије израде. На звонику је звоно за које се не може рећи из ког је времена и да ли је изворно припадало звонику ове цркве.

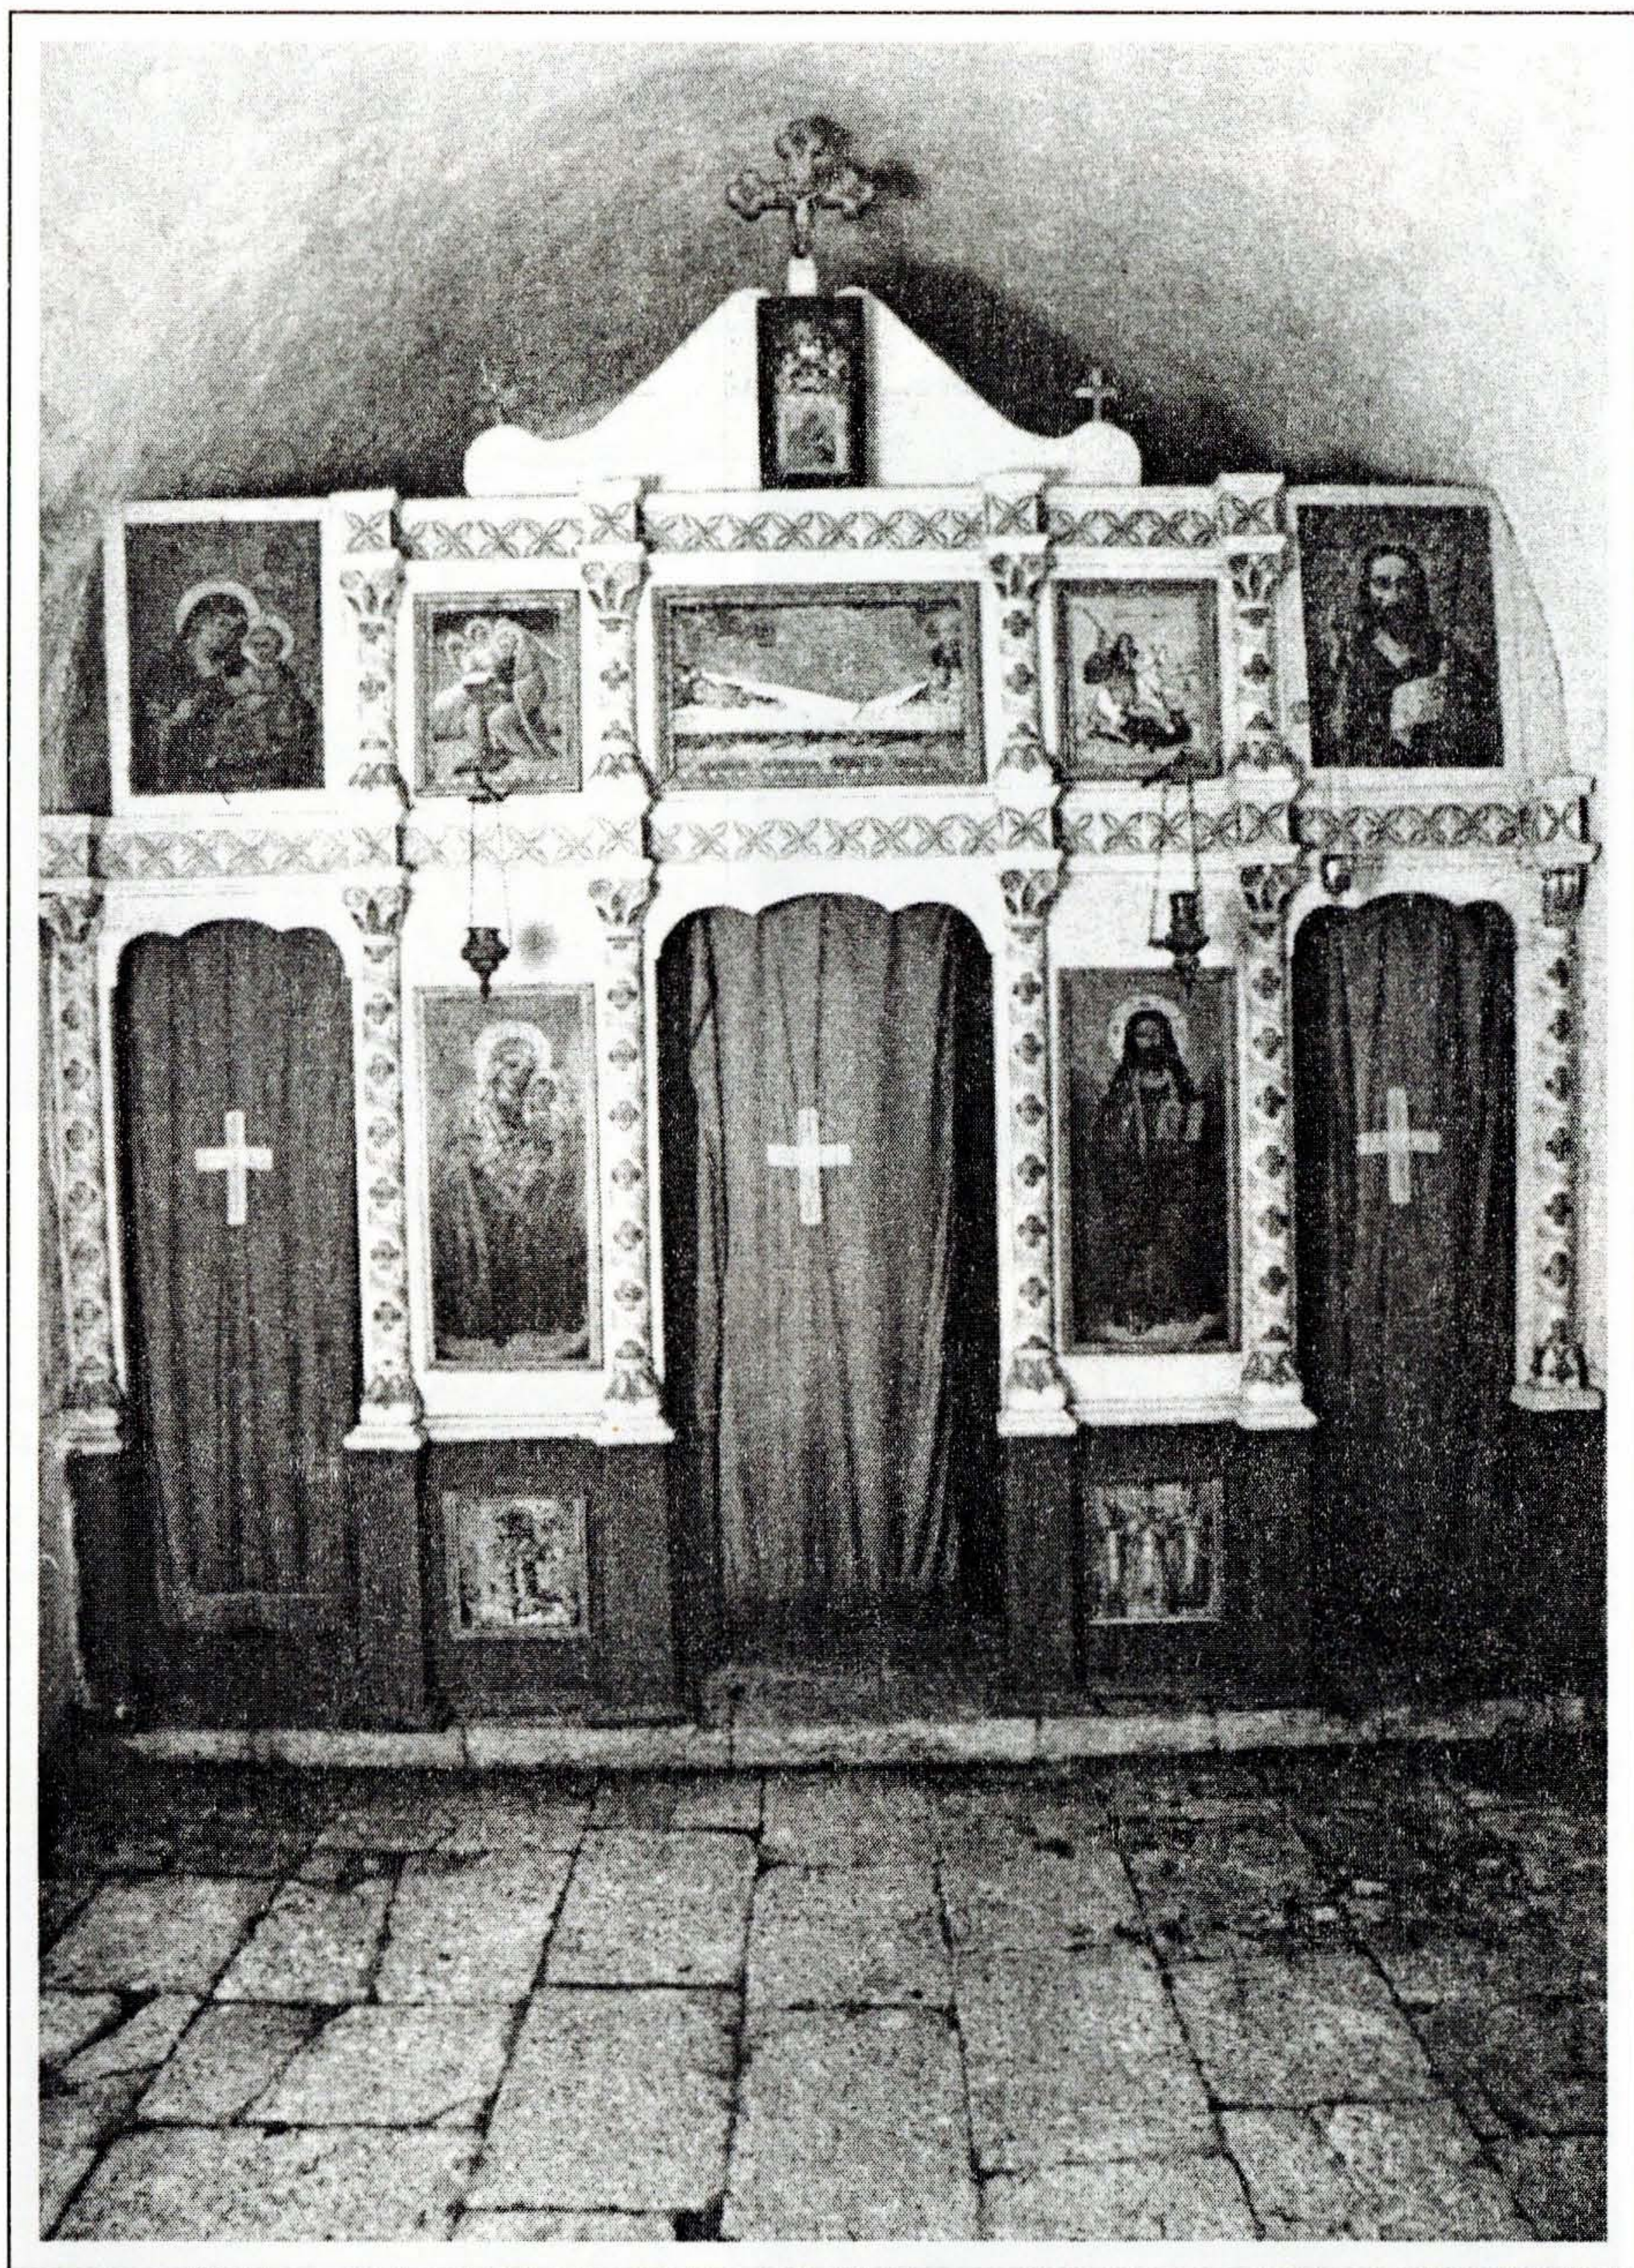
Сл. 9 Црква св. Николе, Доње Леденице  
Иконостас

За затечени иконостас се претпоставља да је из Катурићевог времена (сл. 9). Складних је пропорција, изведен у дуборезу fine и прецизне израде, бојеног слоја у белој, плавој, зеленој и златној боји. Композицијски, по хоризонтали подељен је на три зоне. У доњој зони су постаменти стубића који се пружају кроз горње две зоне. Стубићи су танки, округлог пресека, украшени спирално обмотаном траком и цветовима, а завршени стилизованим флоралним капителима. Хоризонталне венце украшавају низови четворолисних, звездоликих цветова. Поред царских двери постоје и двоје бочних-северне и јужне двери.

Различите стилске особености, стање и распоред затечених икона указују да је на иконостасу било више интервенција. Могуће је да је међу овим иконама настарија икона св. Николе, рађена на лиму, која се налази у доњој зони (сл. 10). Светитељ је приказан у раскошној одори са круном на глави, док је у позадини јасан приказ дворца или цркве са звоником. Иако су сачуване контуре, натпис и позадина, лик светитеља је знатно оштећен. За ову икону се, на основу сличности са иконама у цркви св. Вартоломеја у Кримовицама, сматра да је можда Катурићев рад и да, пошто је *in situ*, изворно припада овом иконостасу. Да би се поуздано утврдило да ли је ово иконостас који се помиње у Шематизму, потребно је извршити анализу претходно бојених слојева и испитати аналогију са осталим доступним иконостасима за које се зна да су рад истог мајстора. О осталим оригиналним иконама са овог иконостаса нема забележених података.

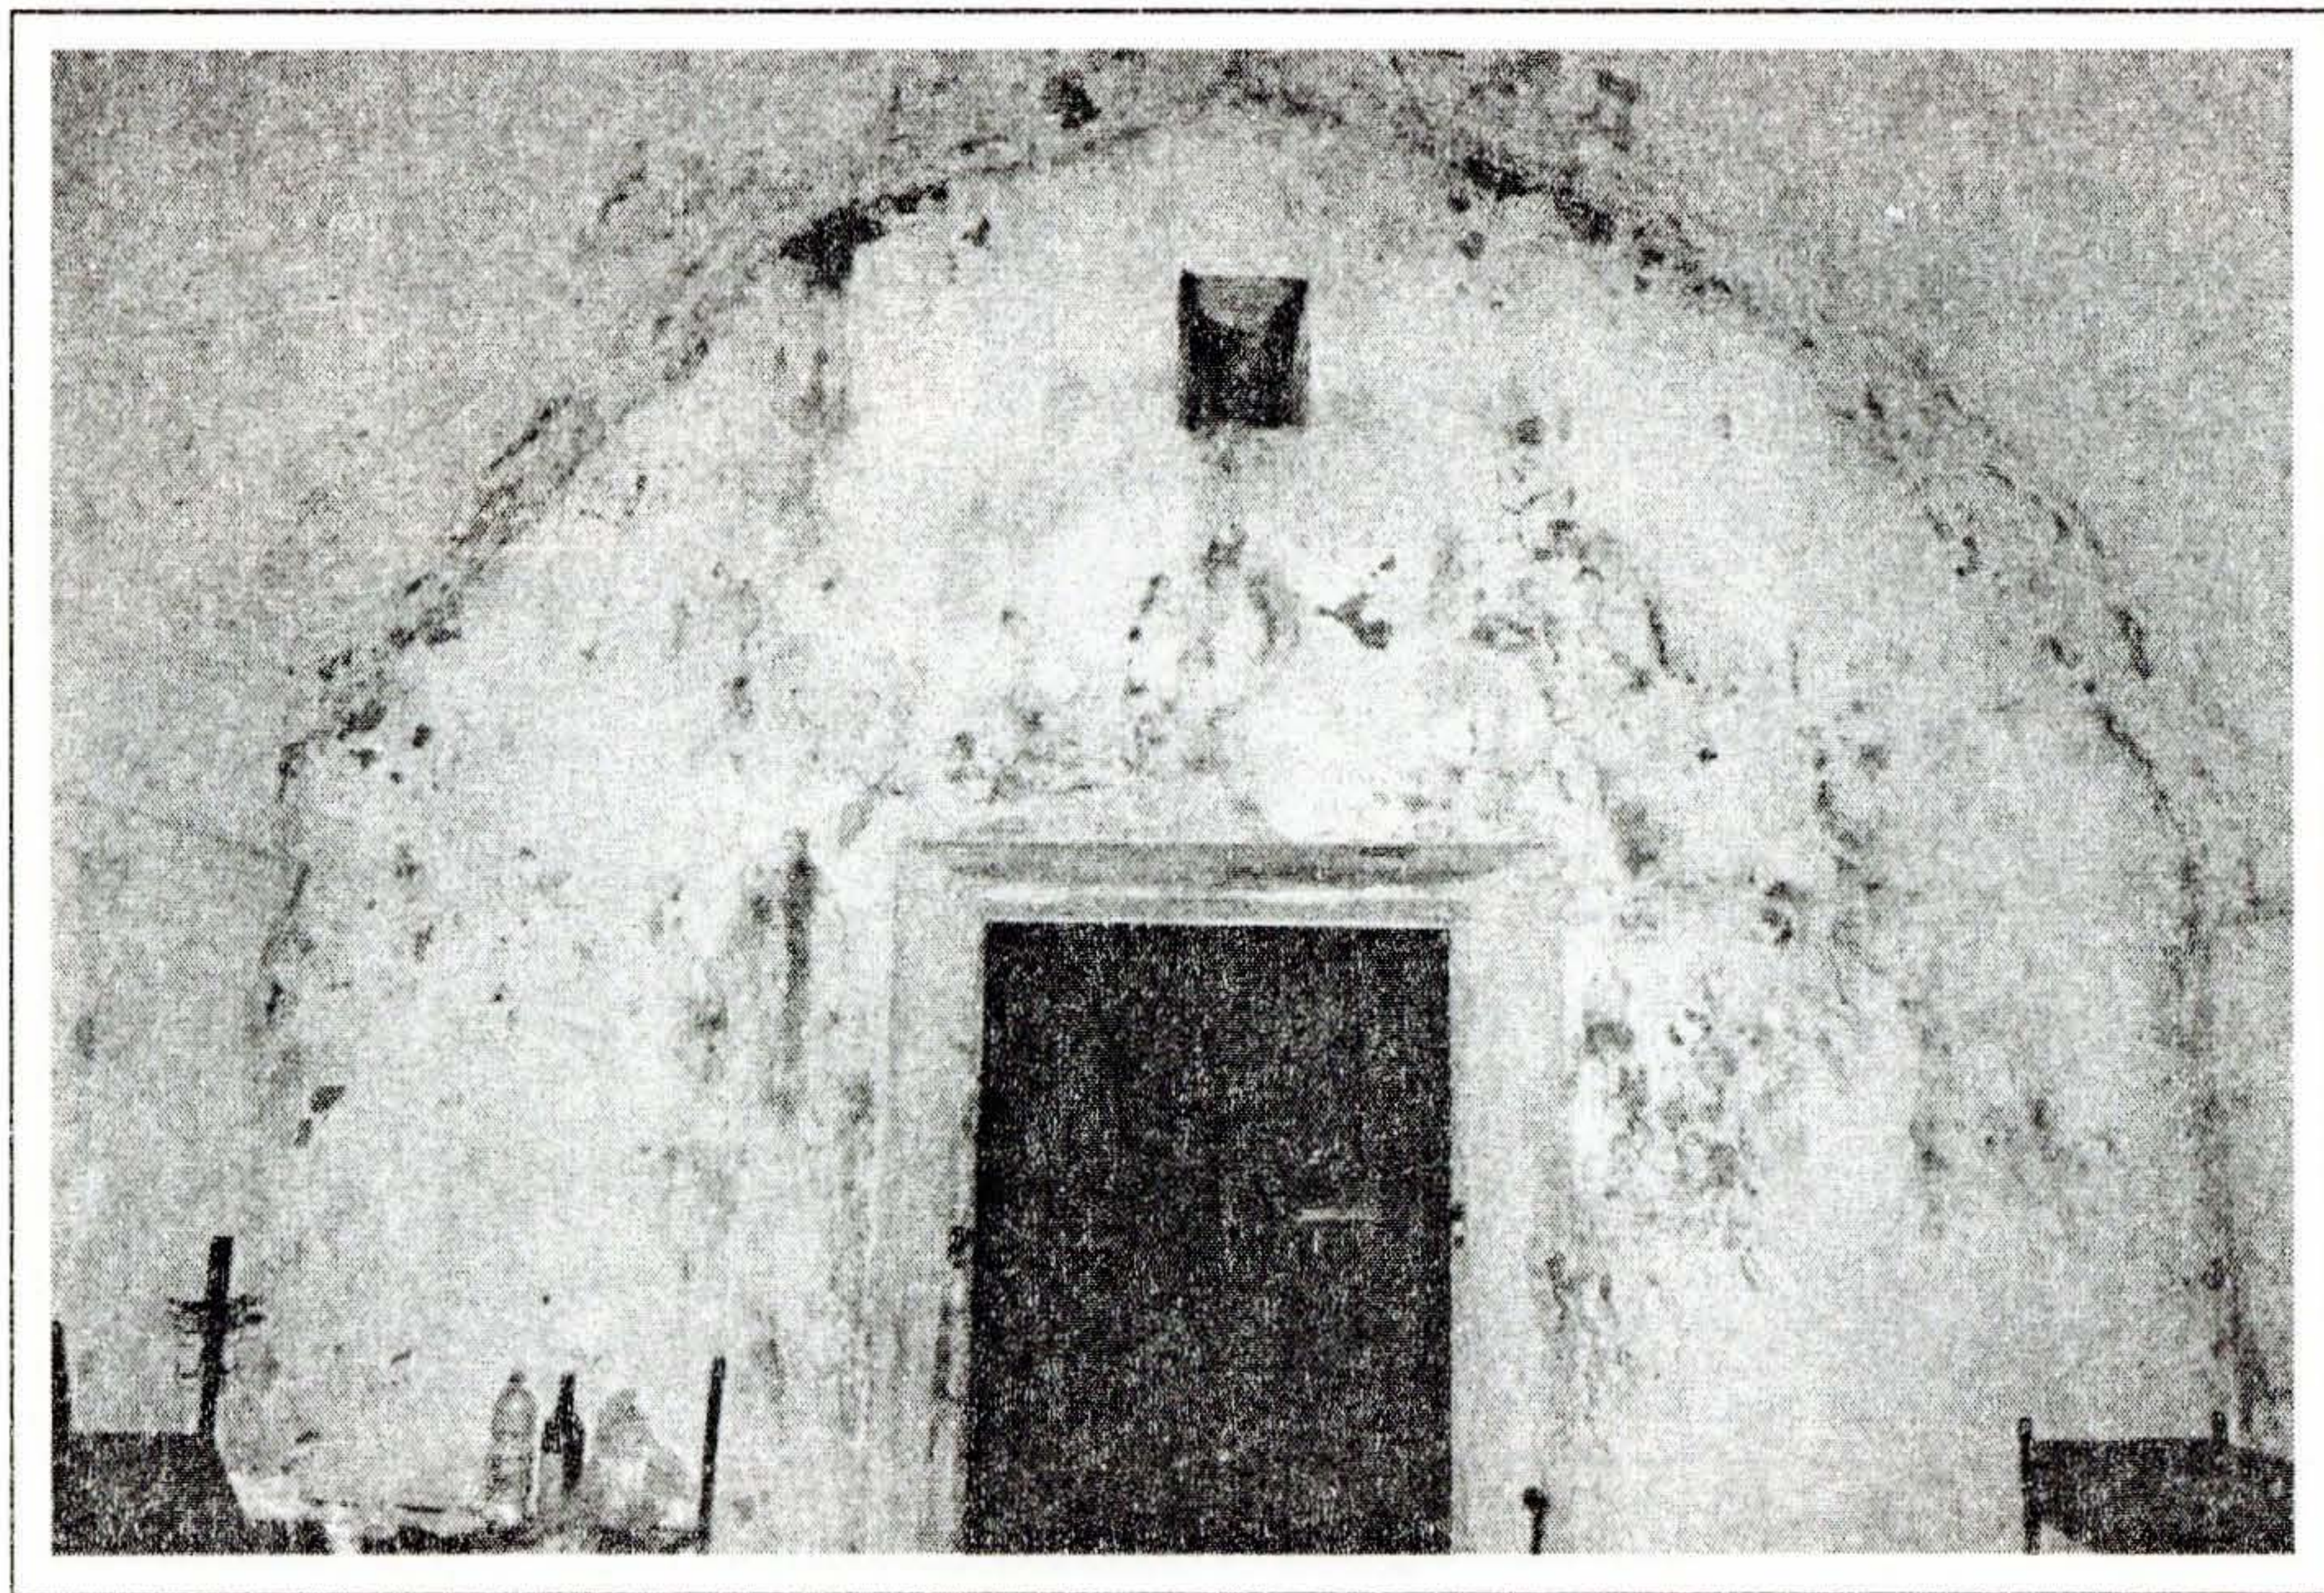
Сл. 24 Црква св. Петке, Леденице  
Изглед свода

Линија свода је неправилни лук, а у подножју свода постоји танак профилисани вијенац. Под је поплочан квадратним, прецизно отесаним каменим плочама ружичасте боје из ђуричког мајдана, а у олтарском простору постоји денивелација. Часна трпеза се састоји од неправилног, притесаног каменог блока и танке хоризонталне плоче.
