Катарина НИКОЛИЋ

## ЦРКВЕНИ СПОМЕНИЦИ НА ПОДРУЧЈУ КРИВОШИЈА И ЛЕДЕНИЦА

(I део)

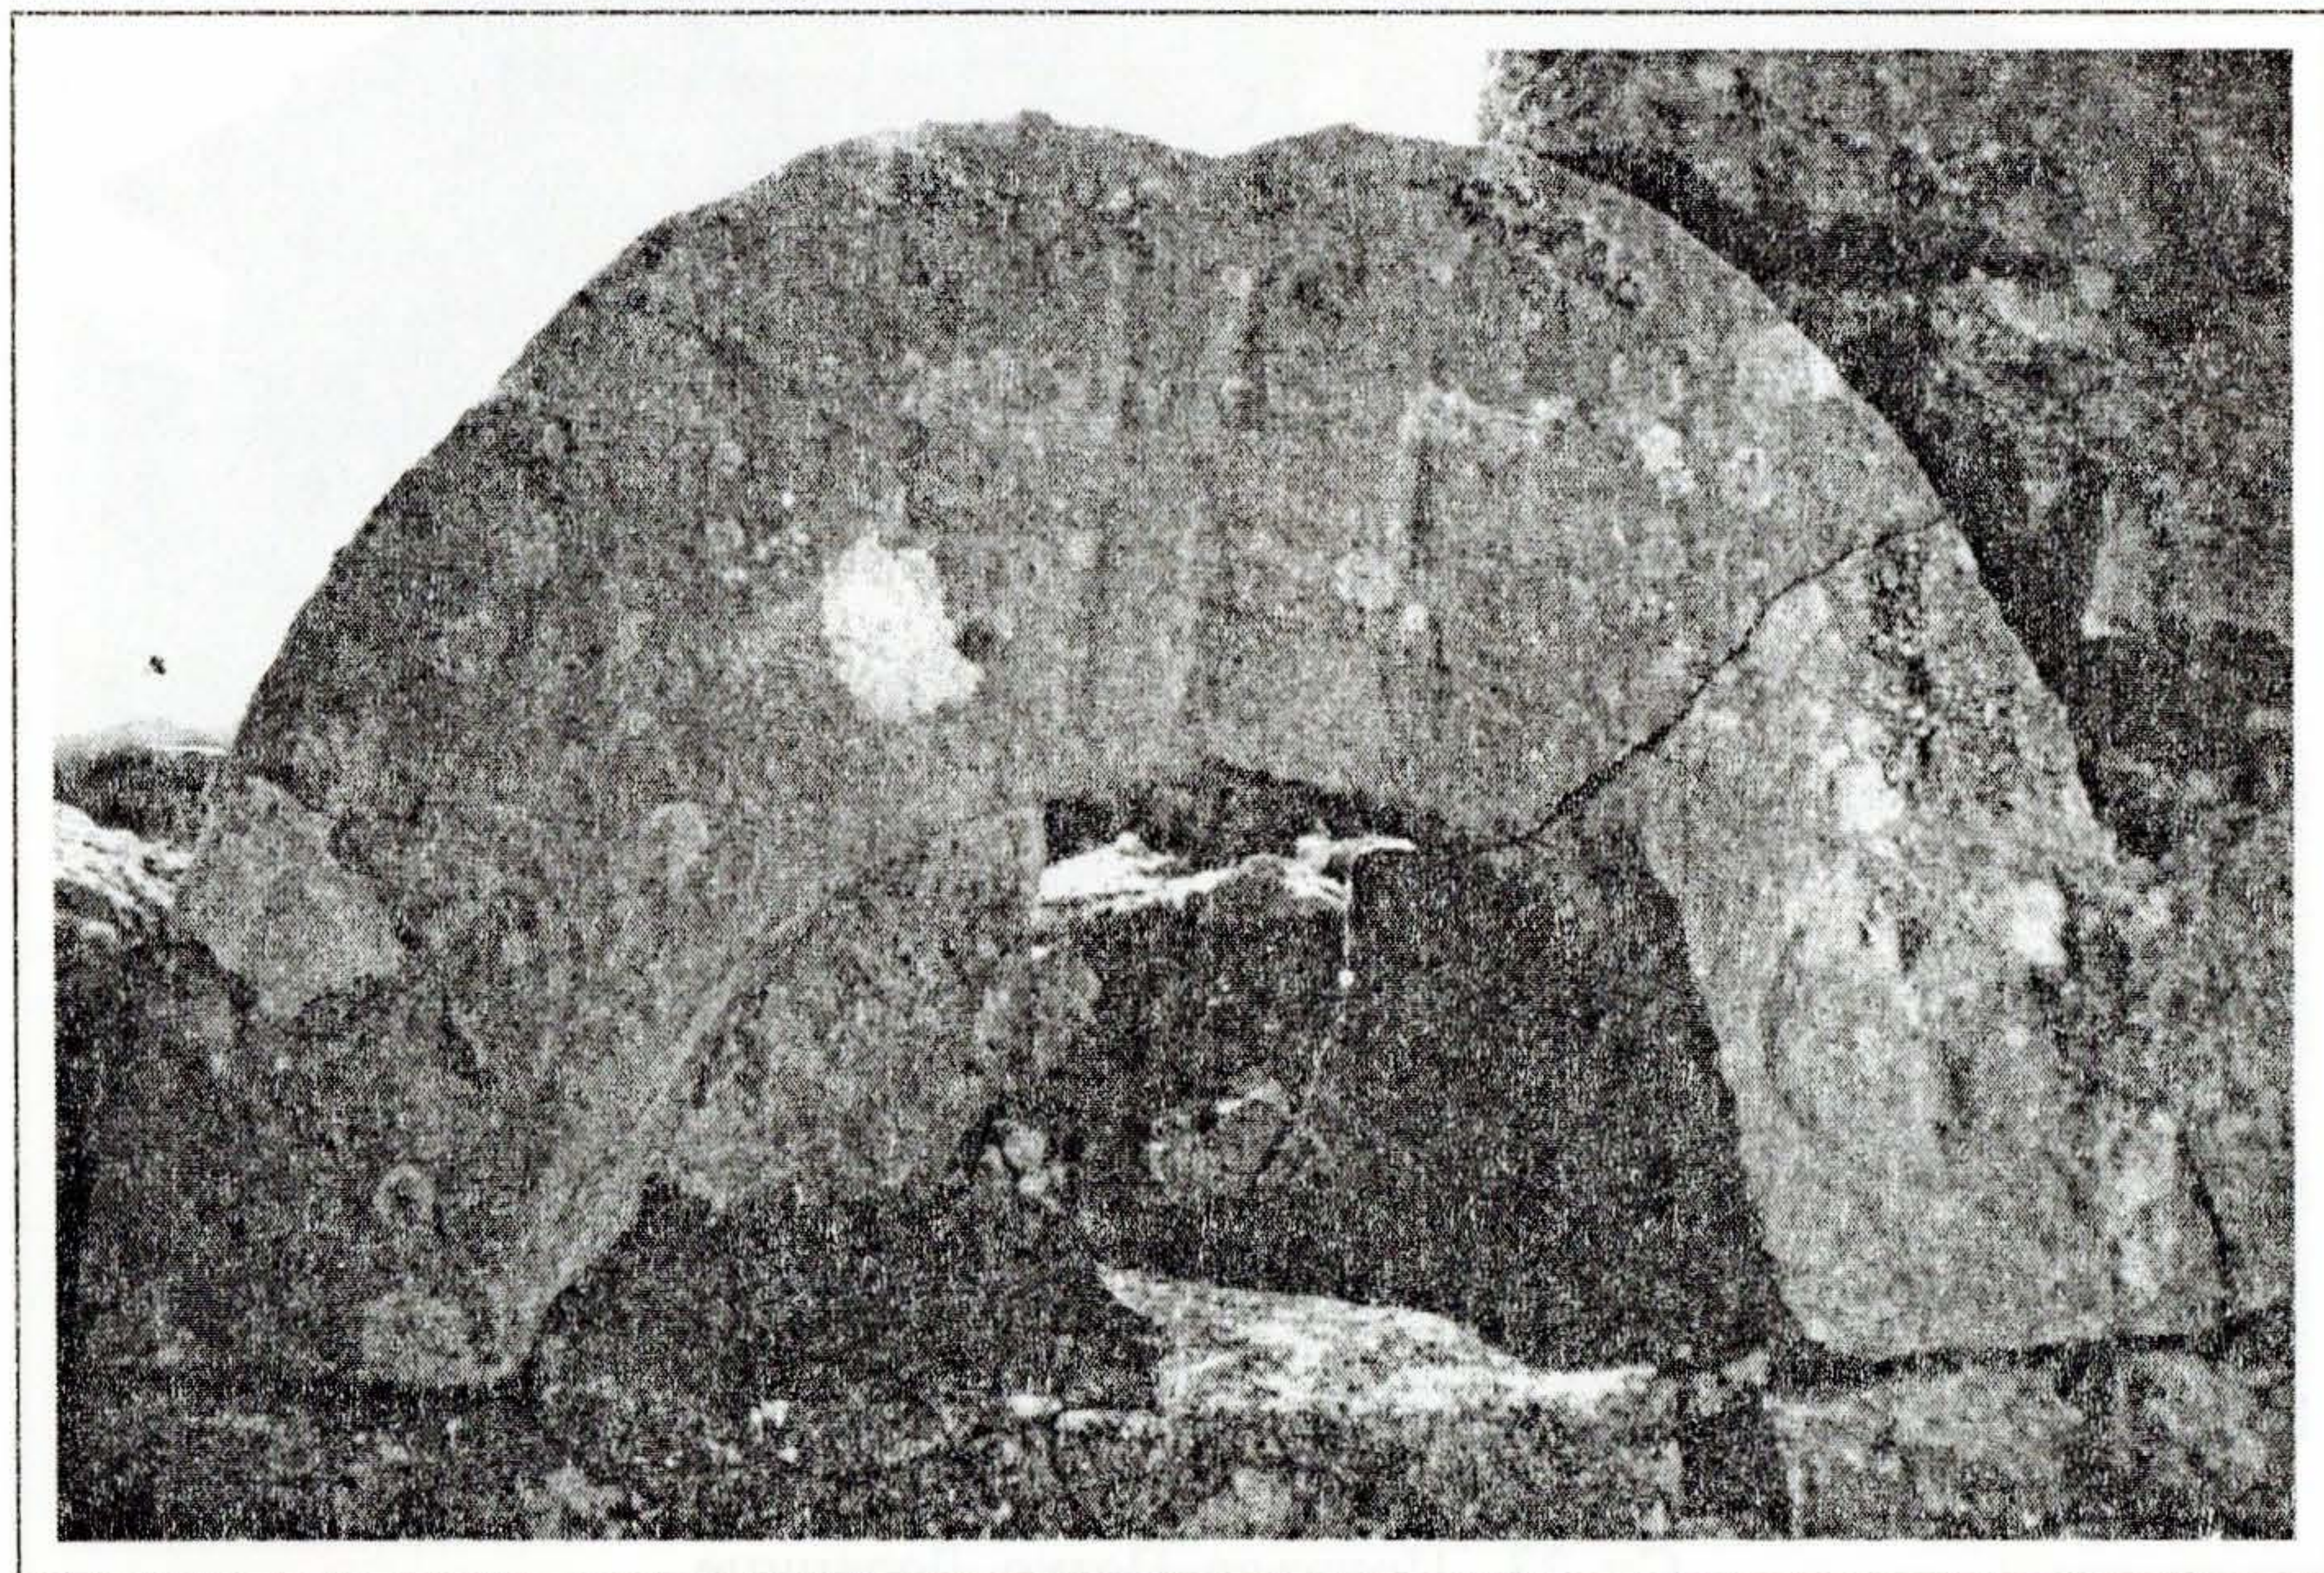
Сл. 25 Црква св. Петке, Леденице  
Лучни елемент уграђен у оградни зид

У оградном зиду дворишта цркве пронађен је уграђен лучни камени сегмент. Украшен је са три плитко урезана крста. Средњи крст је централно постављен и већи, а два мања, уписана у круг, налазе се на крајевима лука. Може се претпоставити да је овај лучни камени елеменат био завршетак звоника старије цркве.

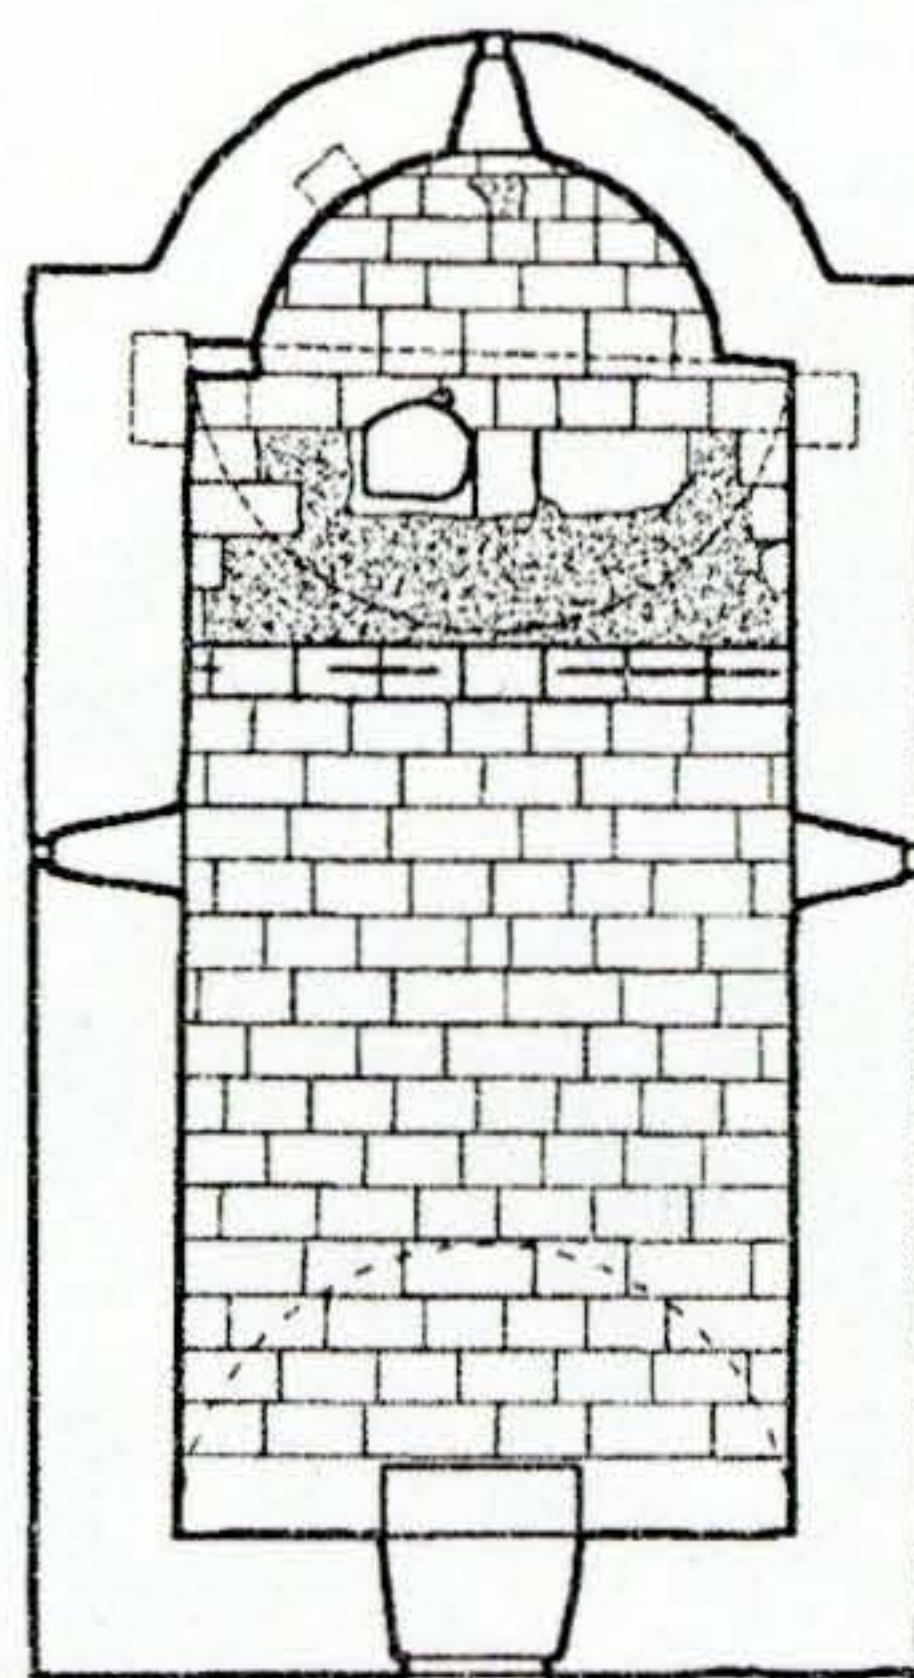
Основа цркве

По типу и конструкцији црква св. Петке је једнобродна засведена грађевина, са полукружном апсидом на источној и улазом и звоником на “преслицу”, на западној страни. На цркви су видни остаци двоводног крова покривеног каналицом као и спољна страна свода.

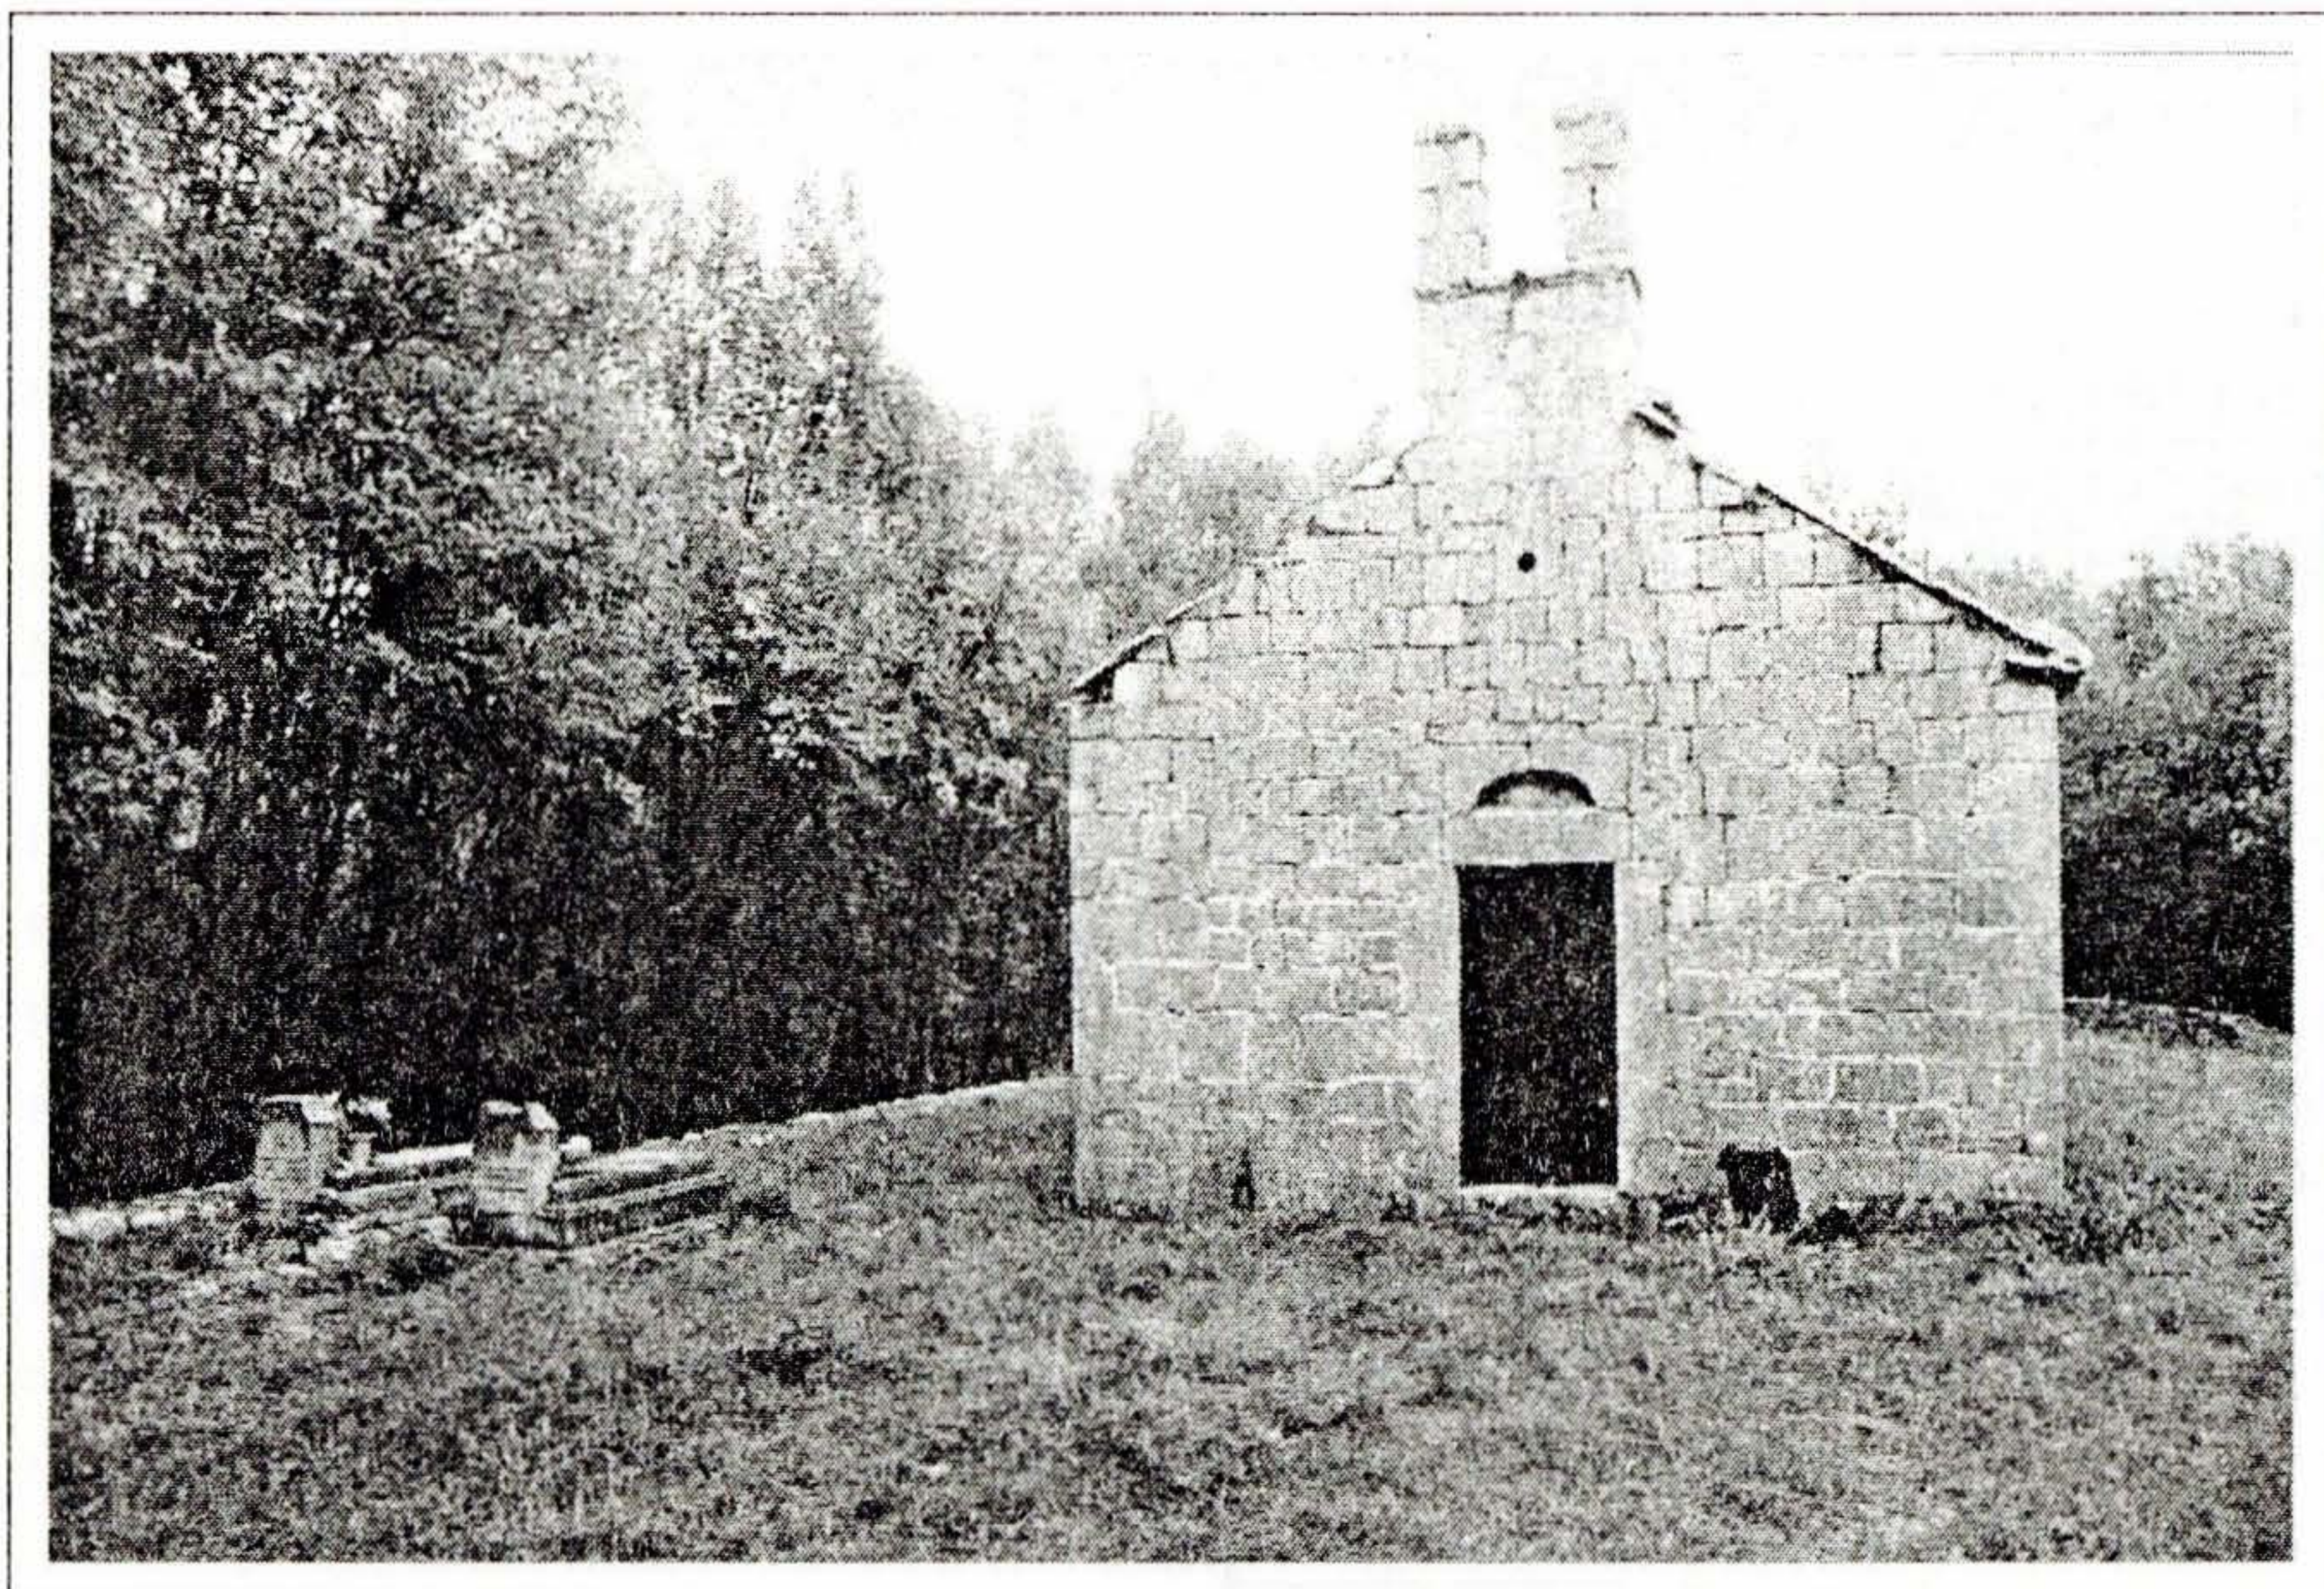
Сл. 19 Црква св. Петке, Пољице  
Поглед са запада

Према усменом предању црква св. Петке потиче из 15. века, када ове крајеве насељавају Риђани. Стилске карактеристике данашње цркве (сл. 19, 20, 21), међутим, показују да је грађевина могла настати крајем 17. или током 18. века. То потврђују и историјски извори-према Накићеновићу<sup>2</sup> црква је саграђена 1776, а обновљена 1865. године.

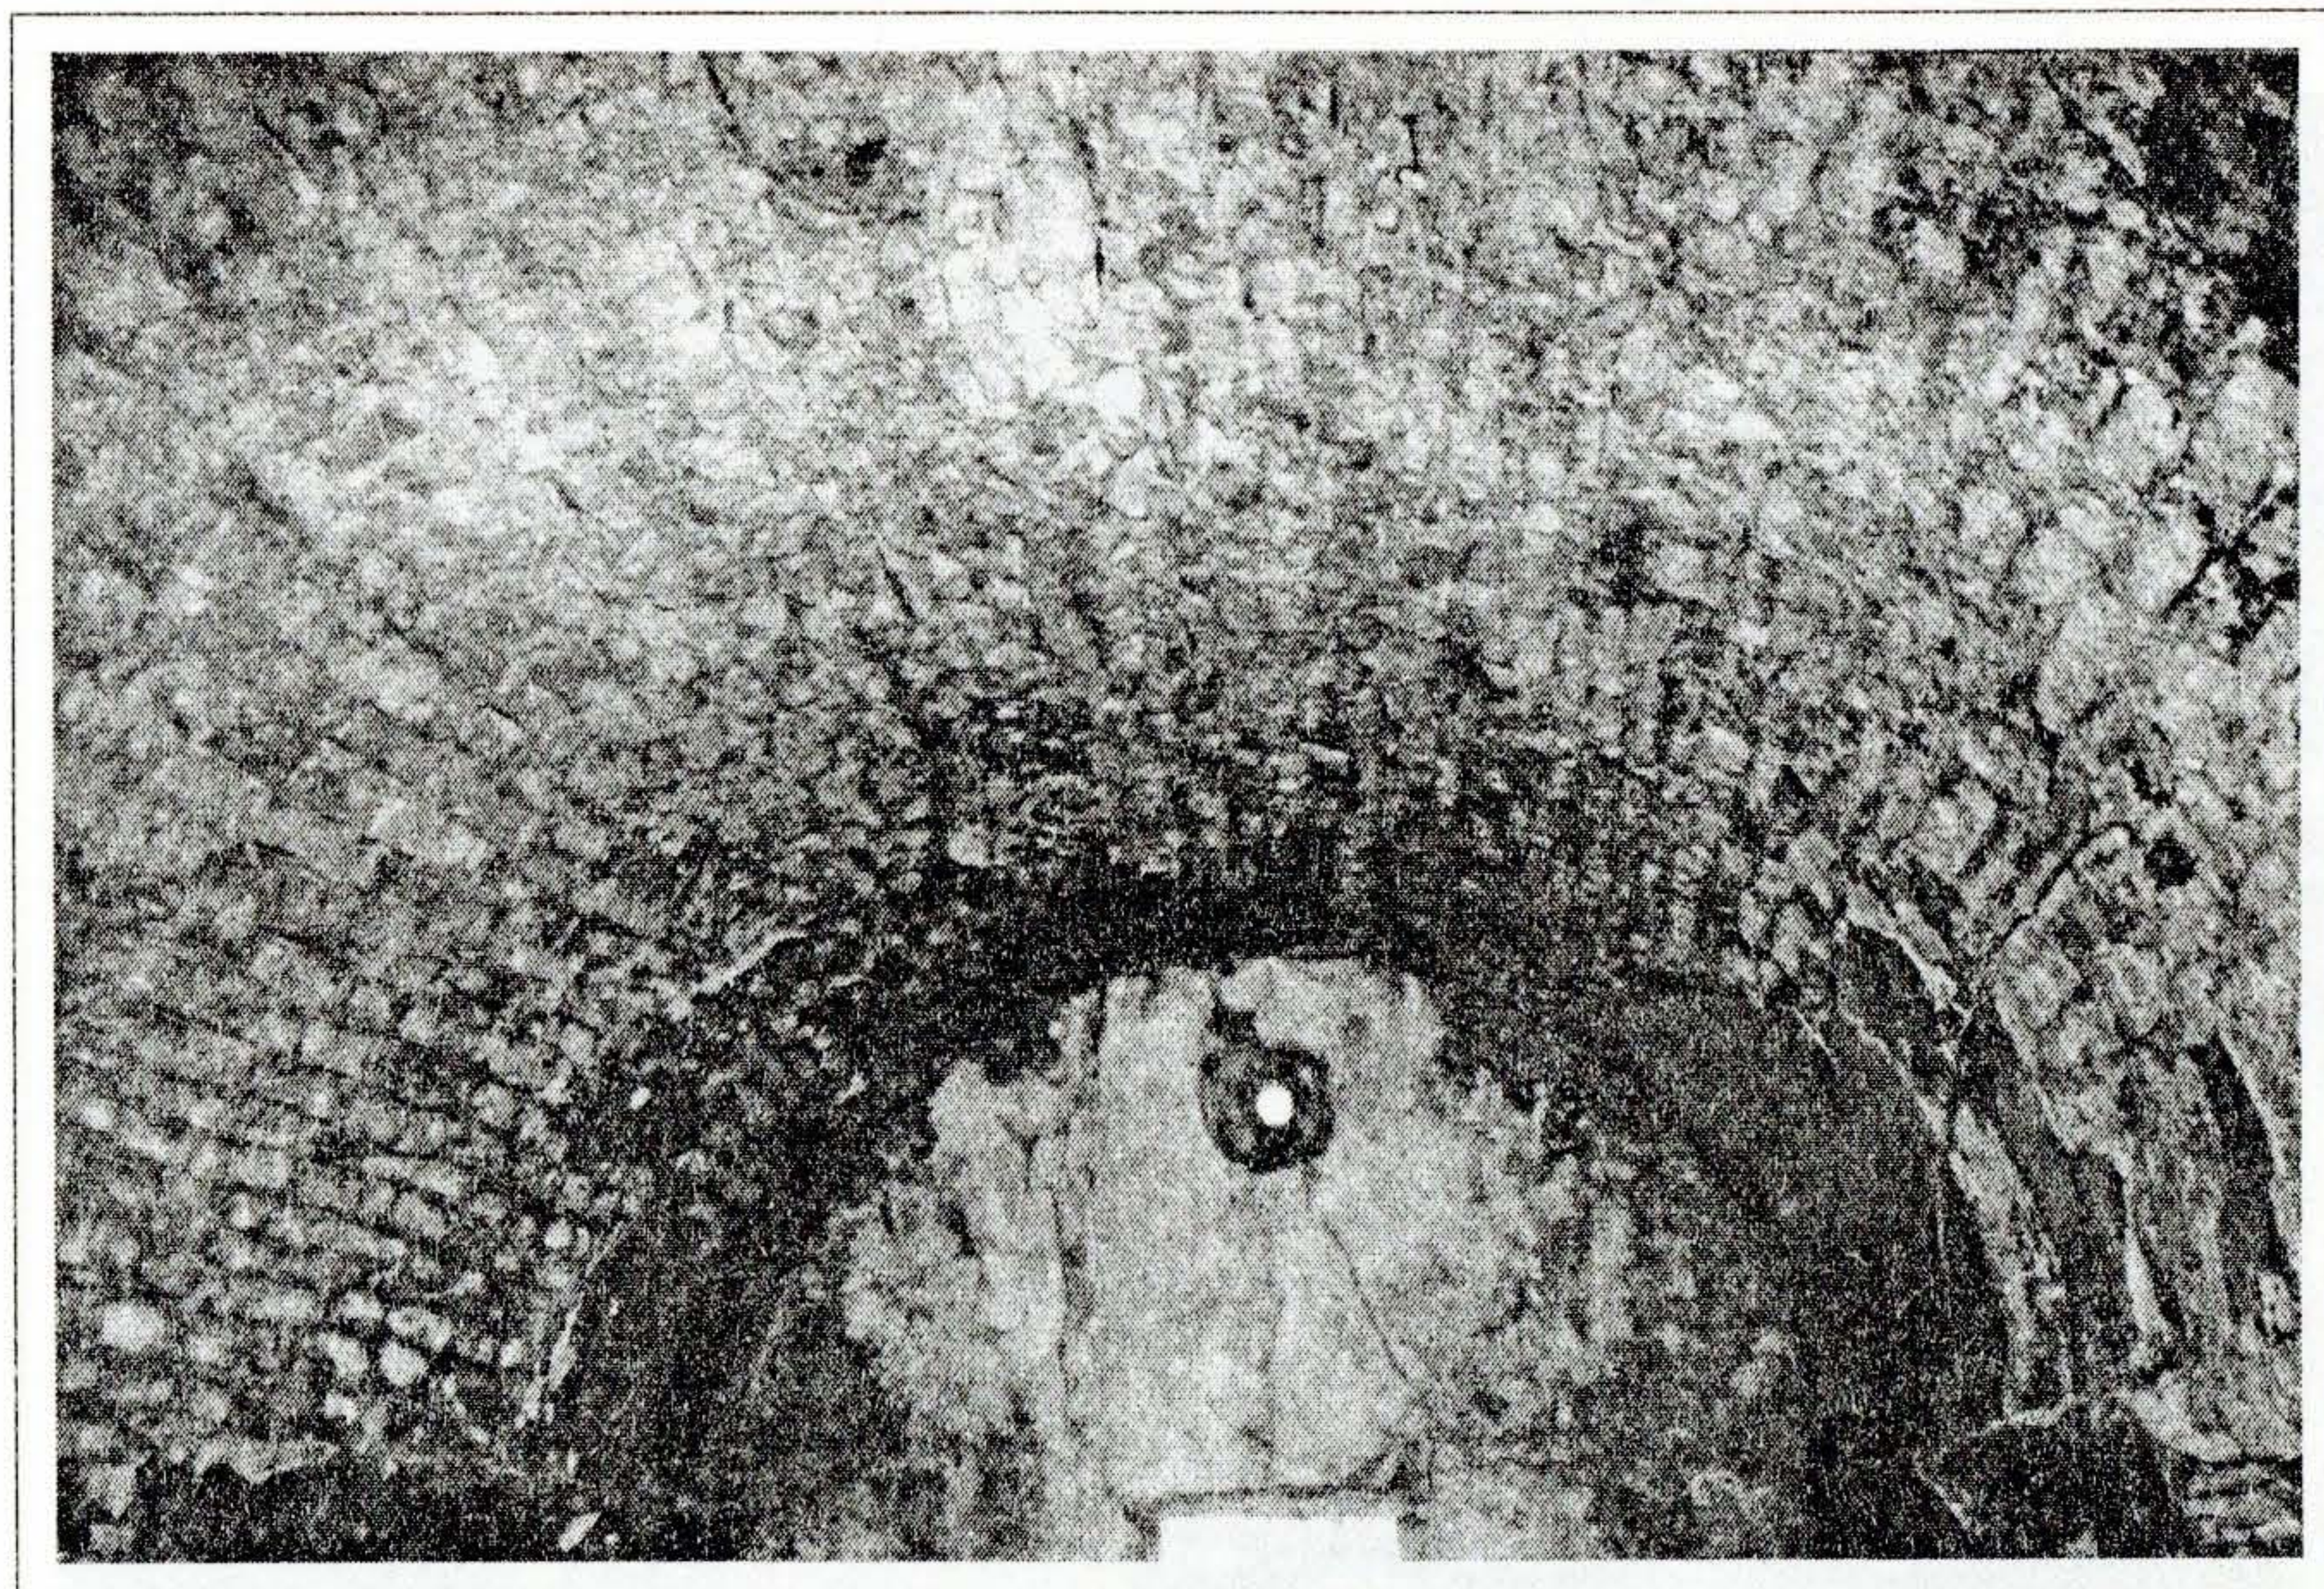
Сл. 22 Црква св. Петке, Пољице  
Изглед свода у унутрашњости

подужним странама. Полукружни свод цркве формиран је од сводаруских блокова камена, у правилном слогу (сл. 22). Уочава се један виши, промишљенији степен вештине градитеља који израђујући кривину полукружног свода у унутрашњости цркве, истовремено са спољне стране сводарима формира косине двоводног крова са скоро равним површинама (сл. 23).

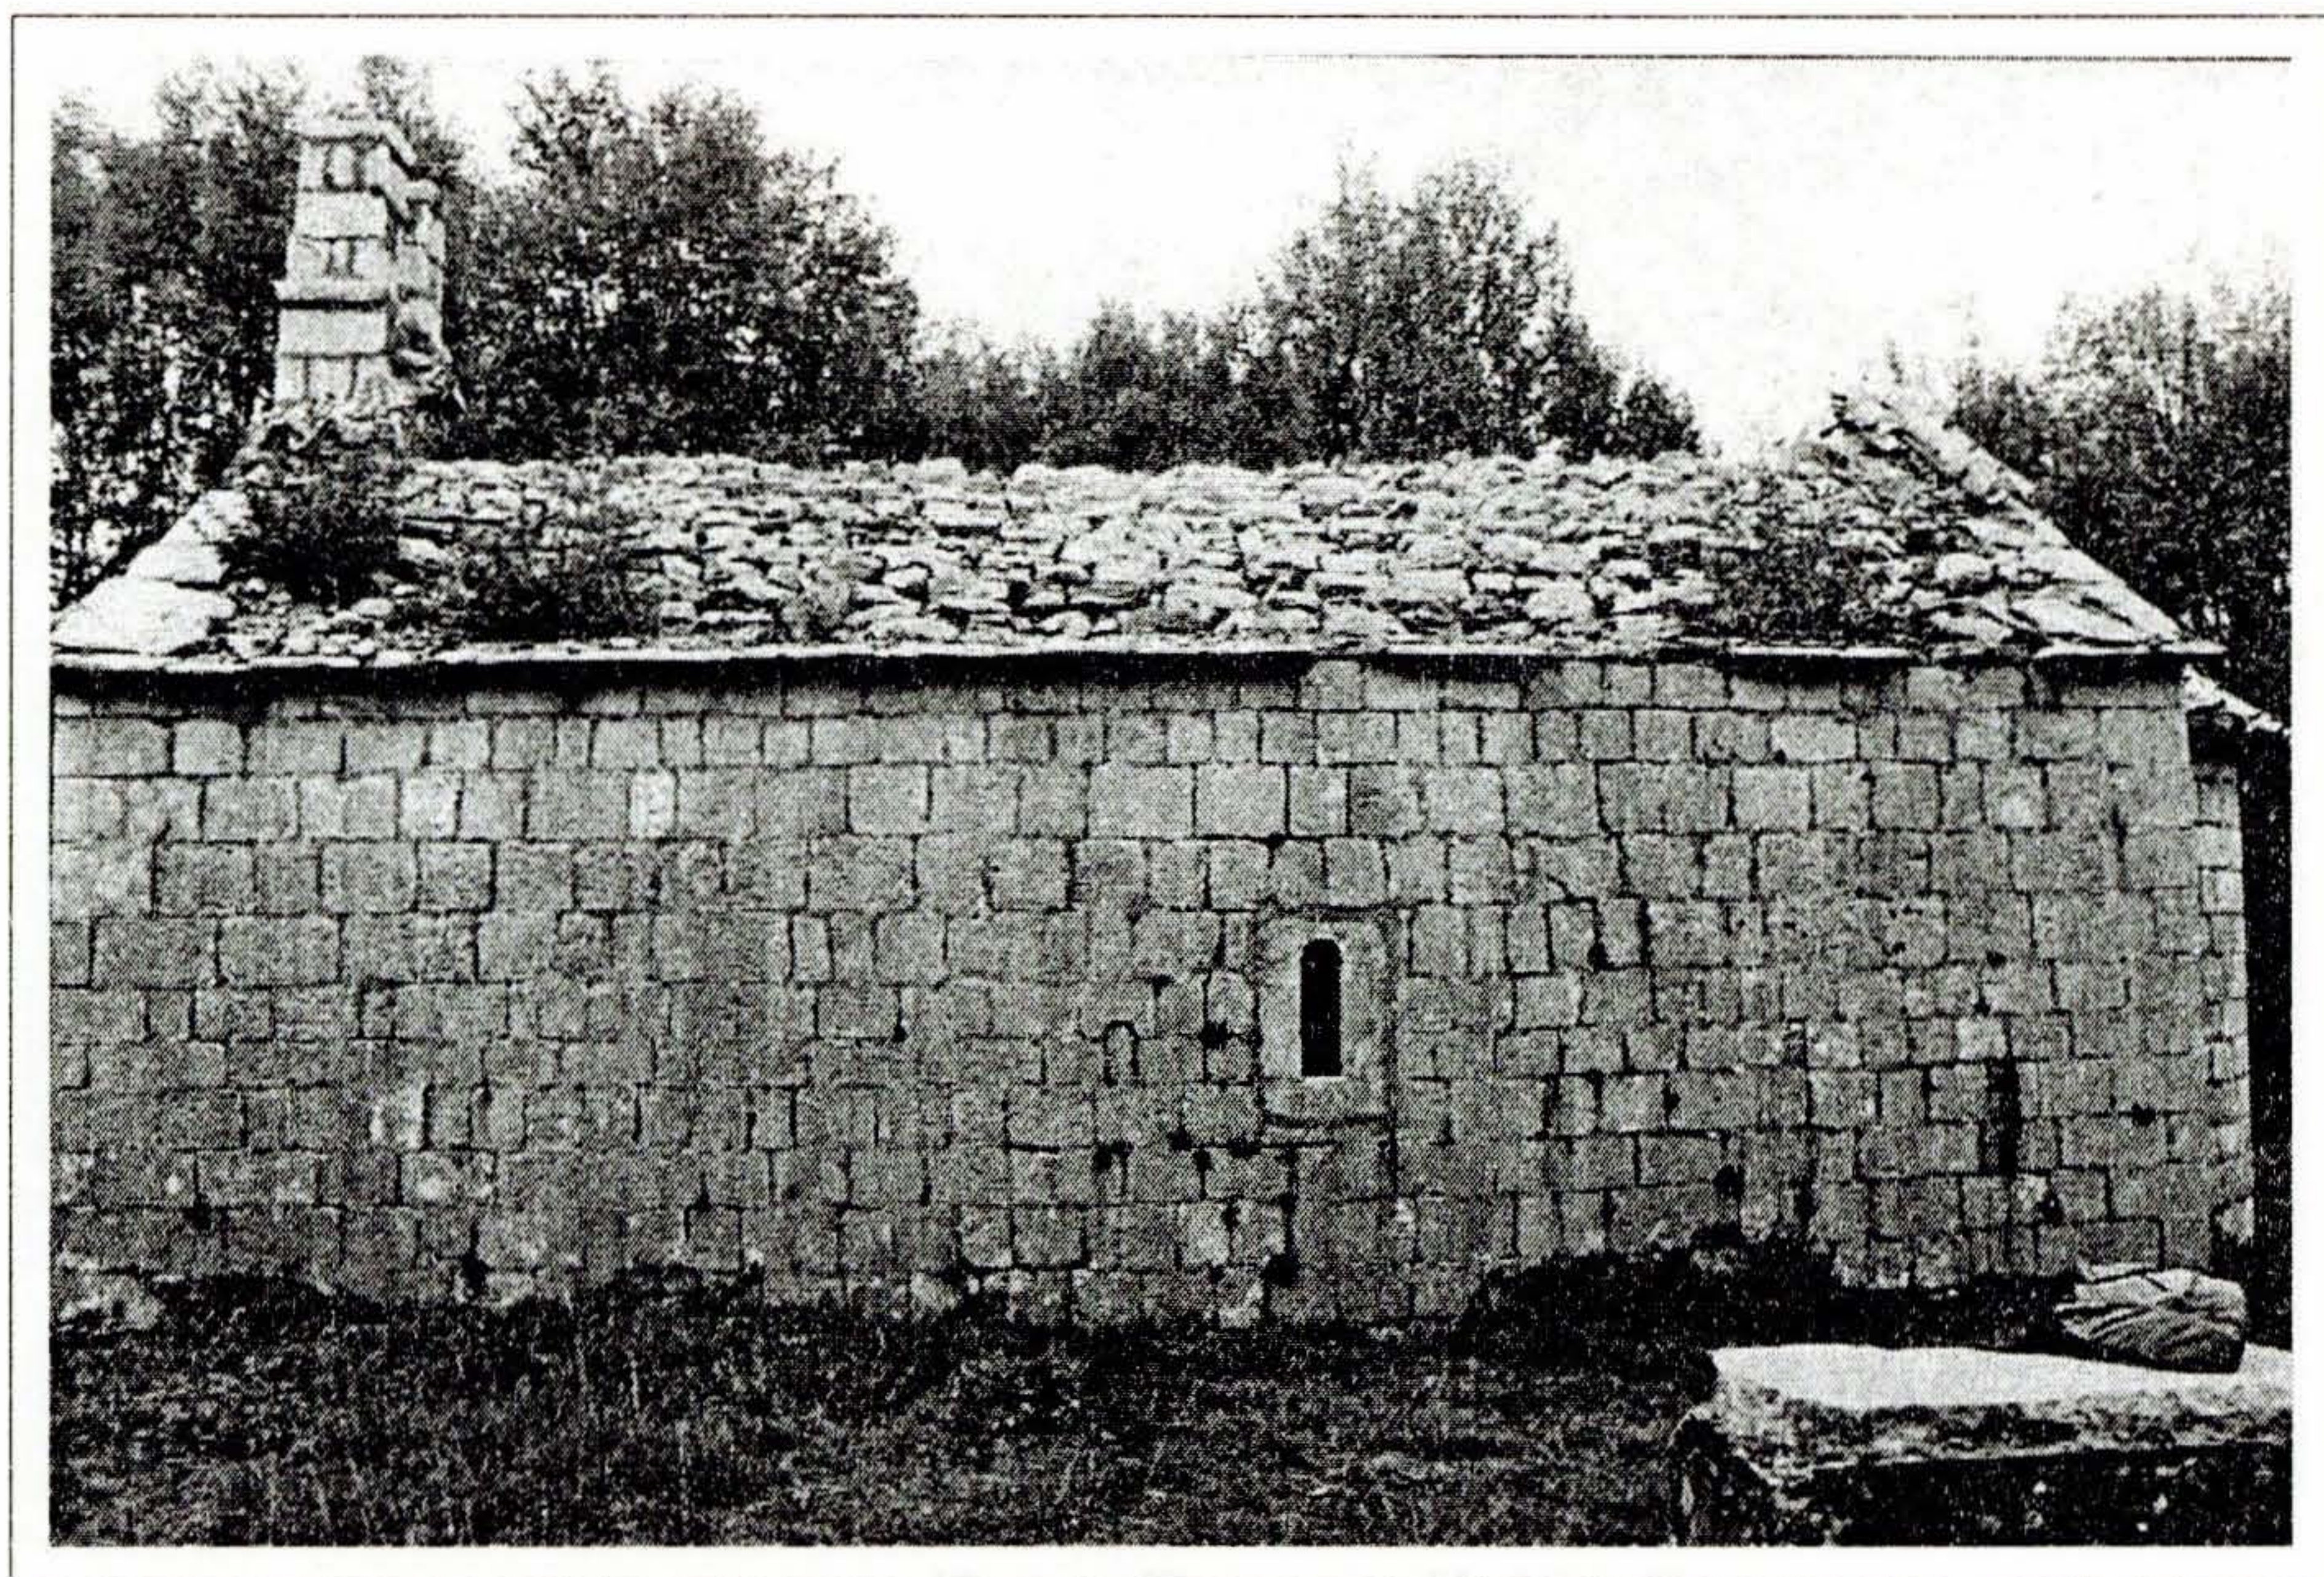
Сл. 23 Црква св. Петке, Пољице  
Изглед јужне фасаде и раскривеног свода

По казивању мештана, за време другог светског рата италијански војници су скинули покривач од каналице и употребили га као материјал за свој логор. Од тада је црква без крова, са сводом који због недостатка покривача пропушта атмосферилије, па је унутрашњост цркве оштећена од влаге.

Остала оштећења која се могу уочити проузрокована су недостатком кровног покривача и могу се санирати јер не утичу на статичку стабилност цркве. То је малтерна облога у унутрашњости цркве, неколико оштећених камених плоча у поду олтарског простора, недостајући прагови изнад прозора на унутрашњој страни (сл. 27) за које се по остацима може закључити да су били дрвени, као и напукла камена греда изнад портала. Осим наведеног, зидови цркве су у добром и солидном стању, без видних пукотина.

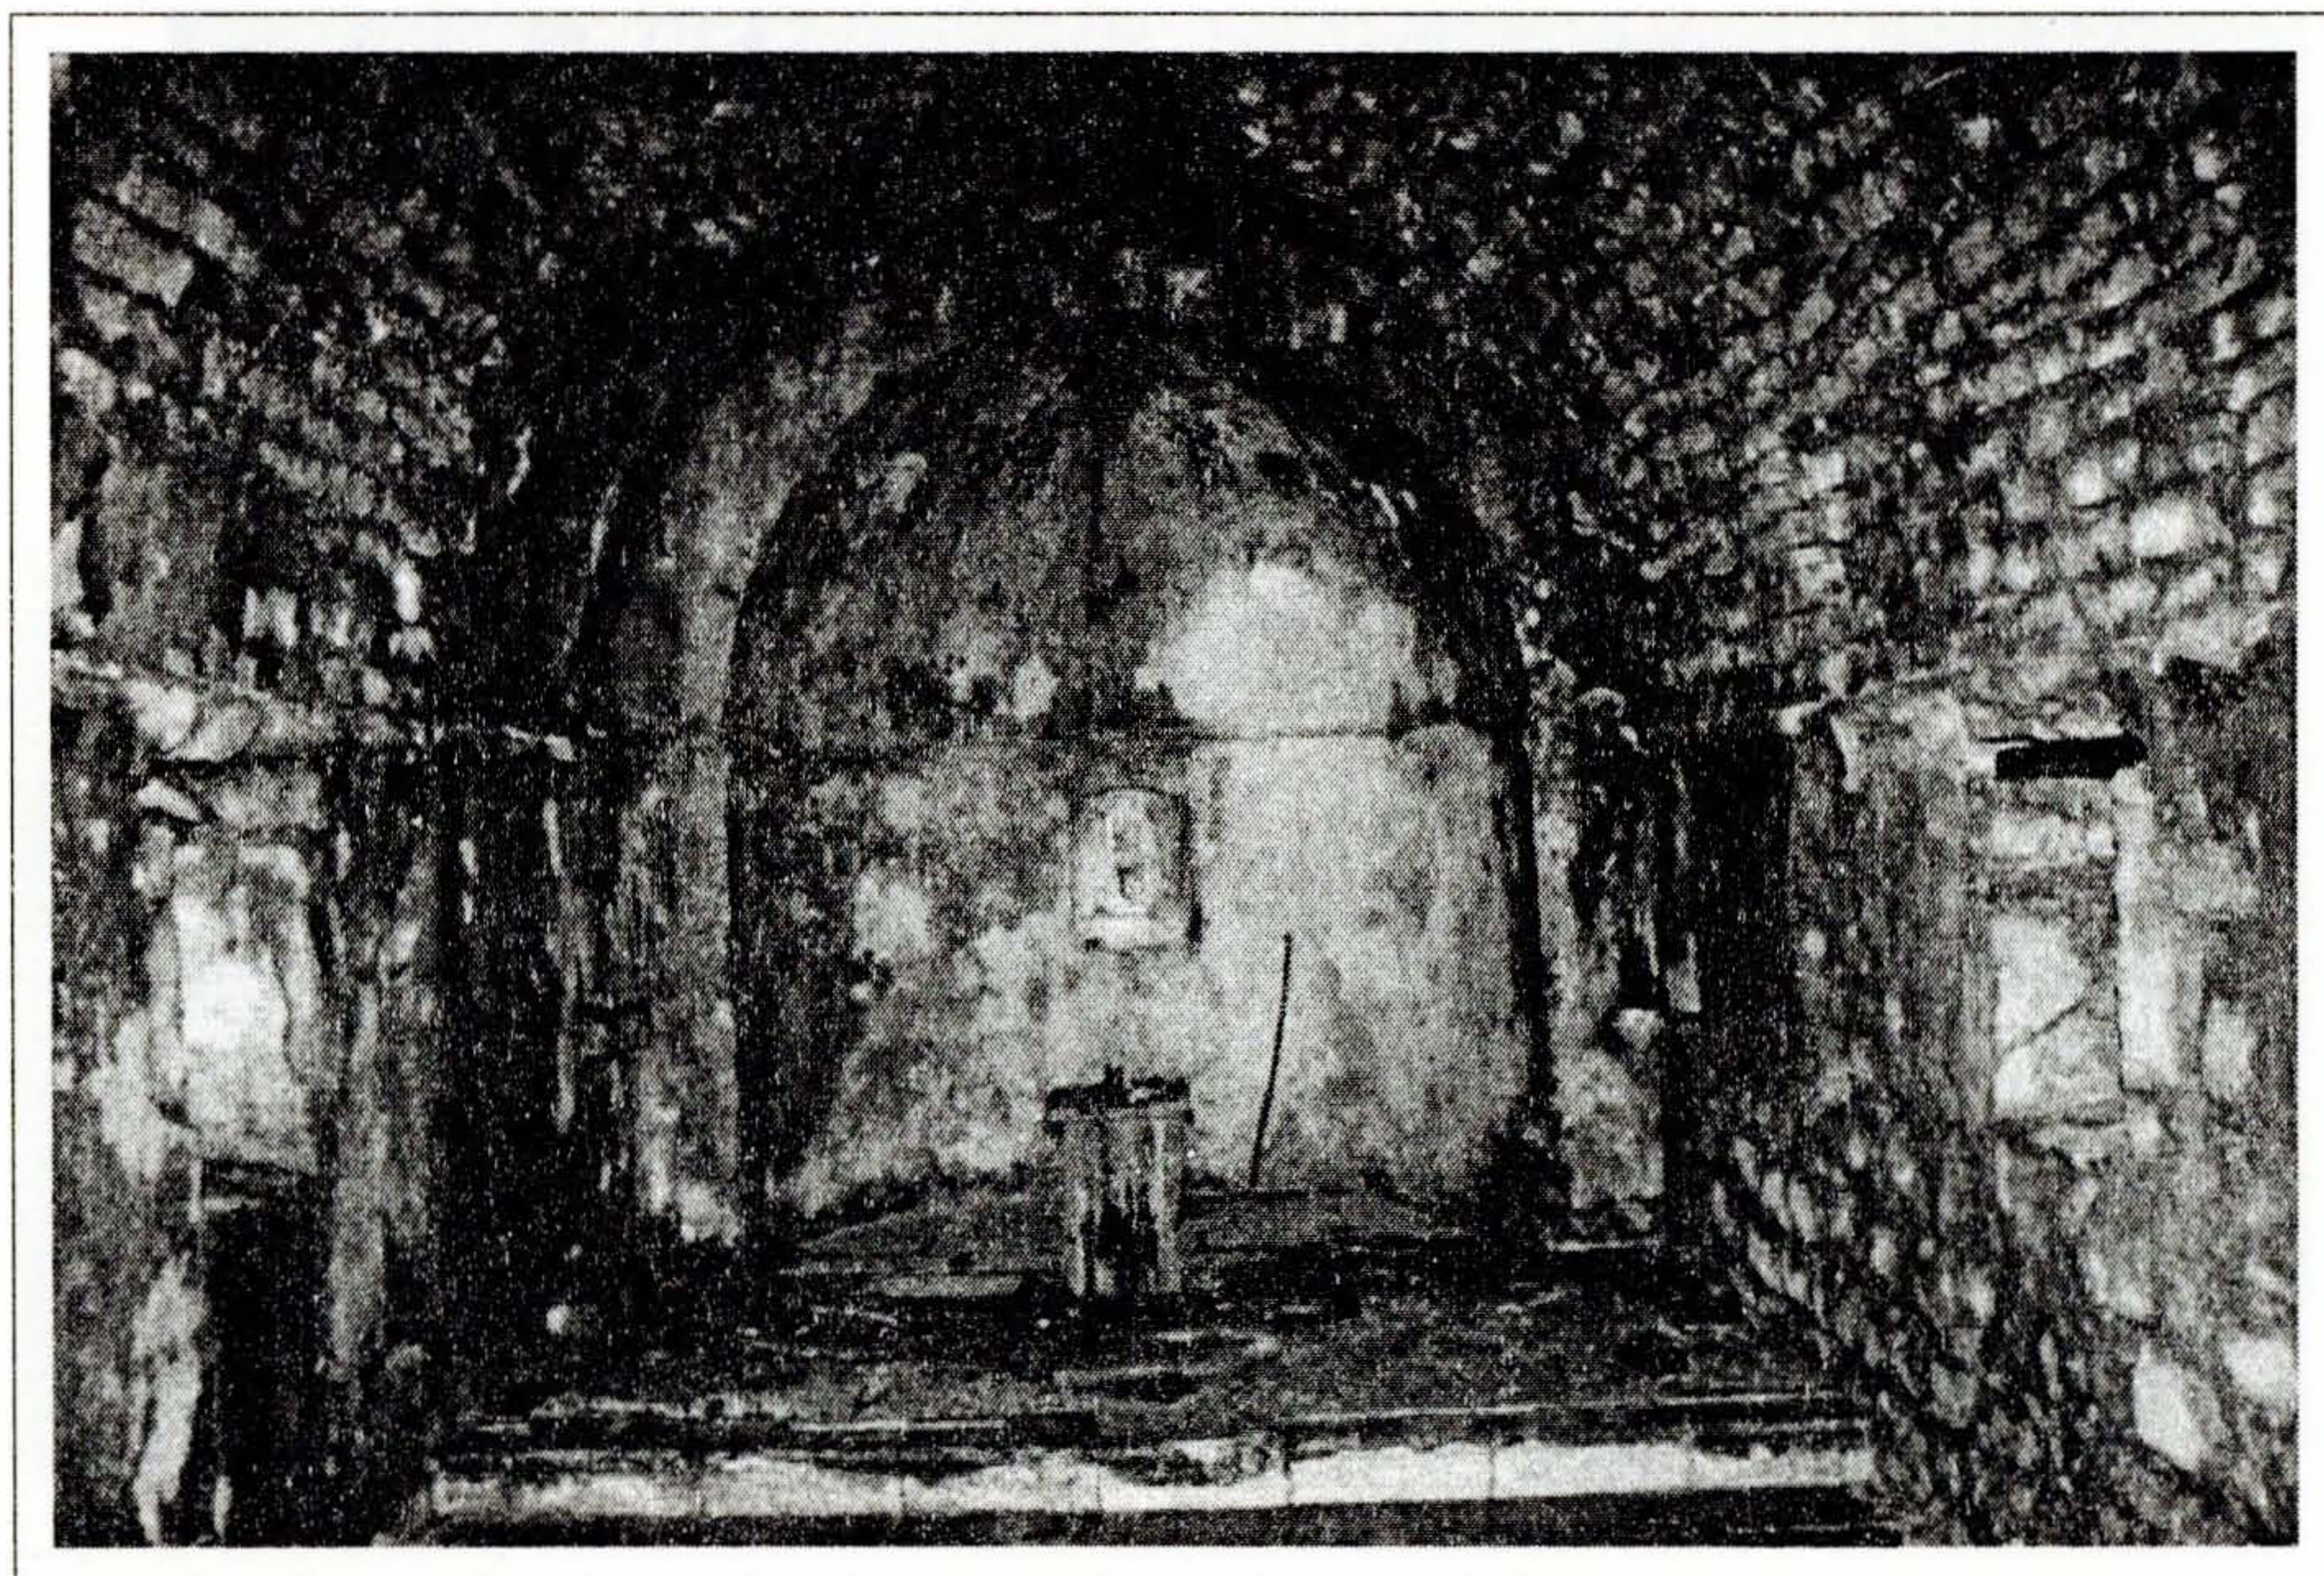
Сл. 24 Црква св. Петке, Пољице  
Унутрашњост цркве

Унутрашњост цркве је пространа, освјетљена свјетлошћу са прозора на бочним зидовима и из апсиде (сл. 24). Зидови су зидани каменом и малтерисани, као и свод, а на њима се не уочавају остаци живописа. Дуж оба подужна зида наоса и у апсиди пружа се једноставан танки венац.
