Катарина НИКОЛИЋ

## ЦРКВЕНИ СПОМЕНИЦИ НА ПОДРУЧЈУ КРИВОШИЈА И ЛЕДЕНИЦА

(I део)

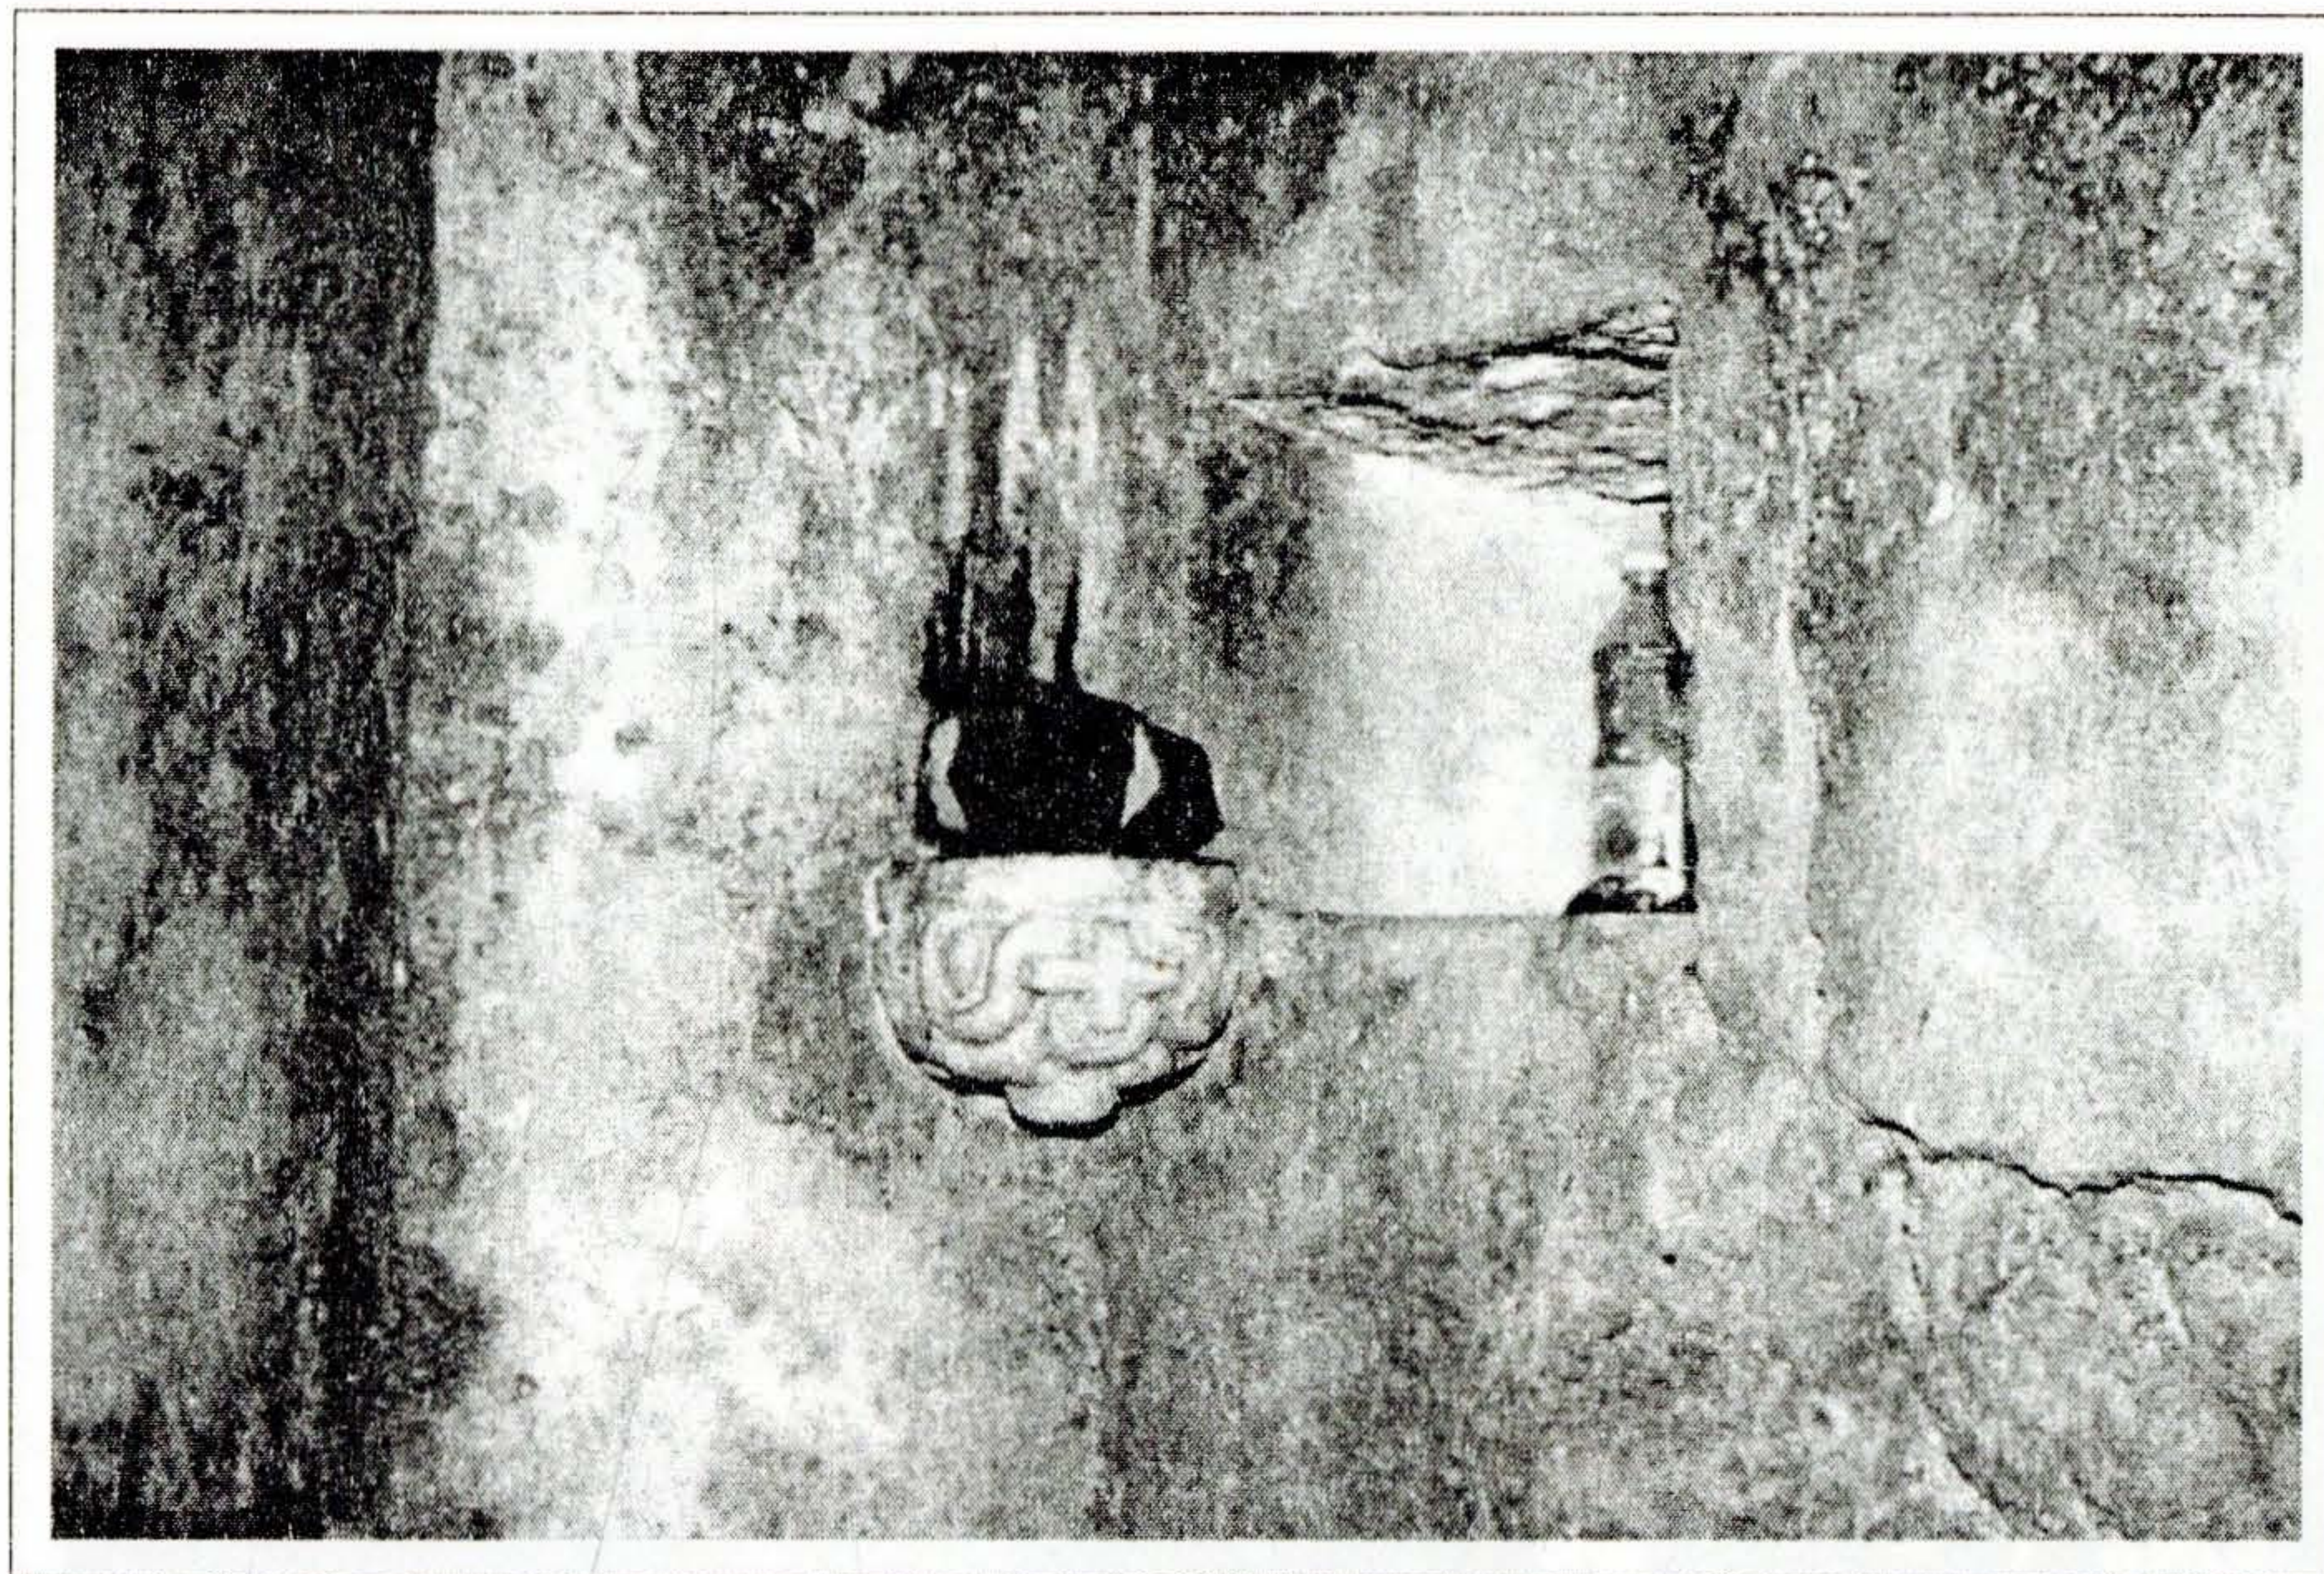
Сл. 25 Црква св. Петке, Пољице  
Декорисана камена посуда

У олтарском простору, на углу апсиде и јужног зида, у зид је уграђена камена посуда од белог камена, богато украшена (сл. 25). Може се претпоставити да је служила да се помоћу ње, освећена вода која преостане после црквеног обреда, одведе кроз зидове у темеље цркве. У самој апсиди, лево од прозора налази се ниша за одлагање литургијских предмета.

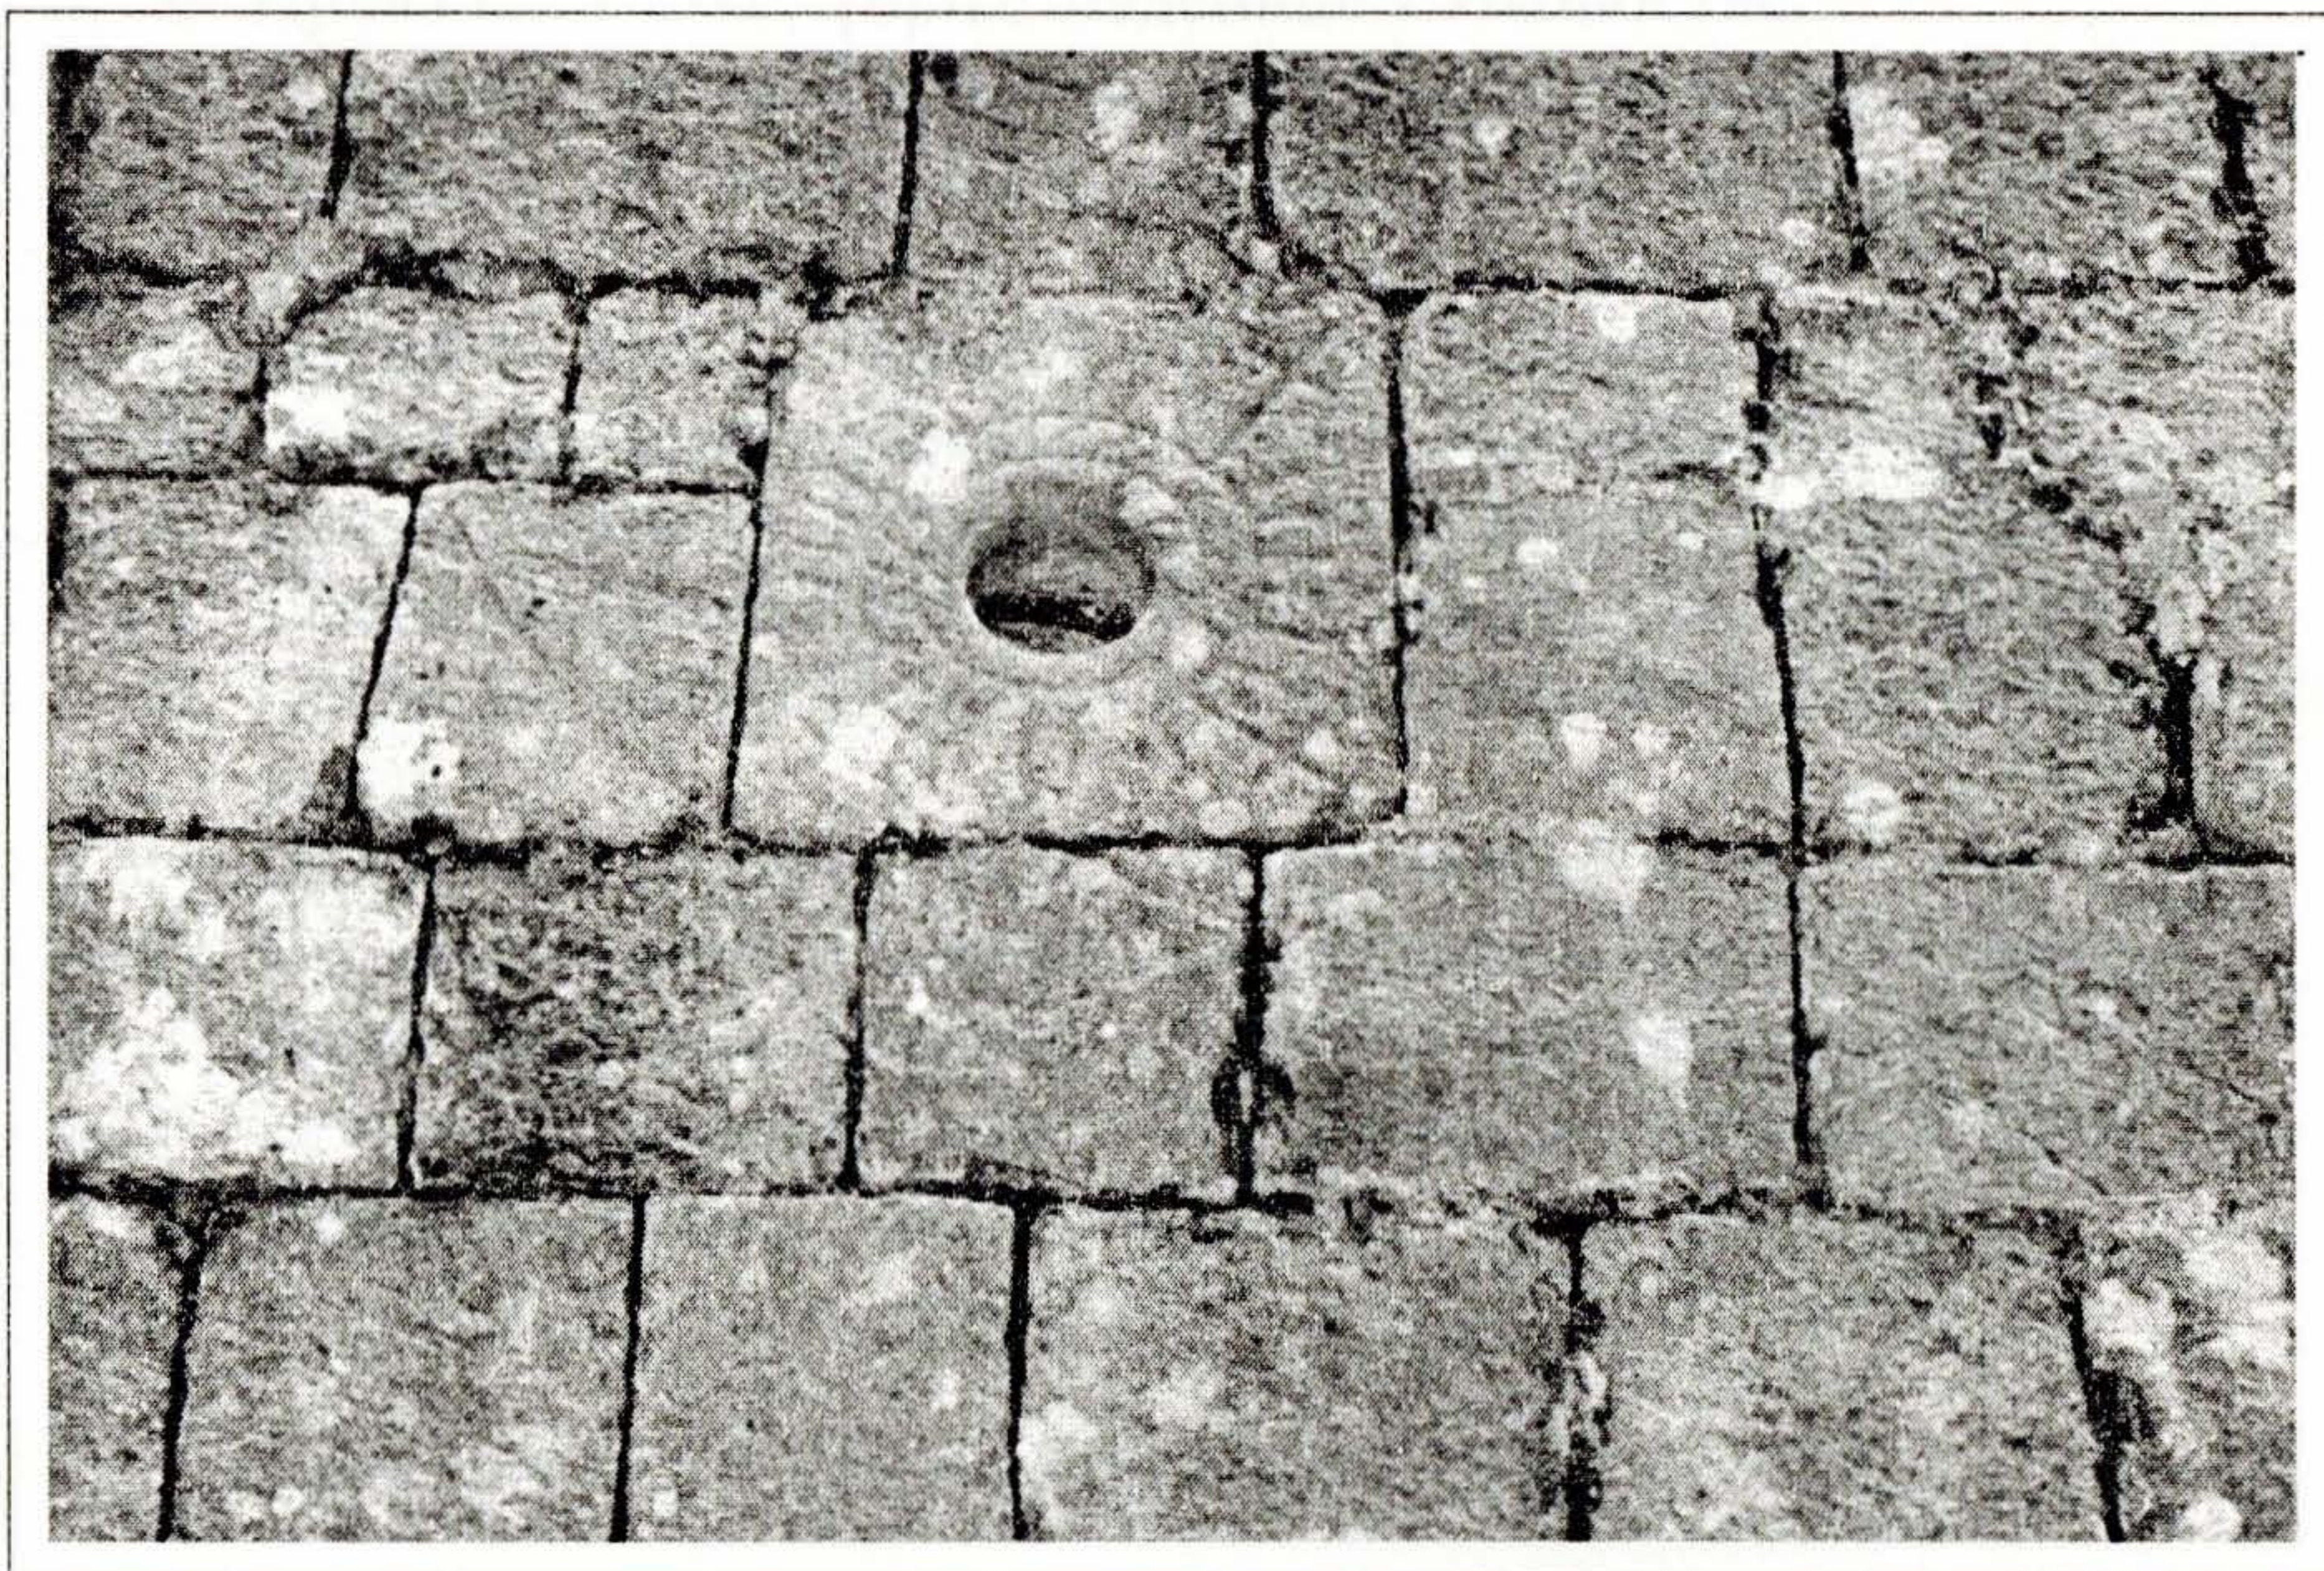
Сл. 26 Црква св. Петке, Пољице  
Окулус на прочељу цркве

На прочељу изнад врата налази се окулус, са мотивом сунчевог диска, са четири дијагонално постављена крста и два реда конопа (сл. 26). Цртеж је поједностављен - линијски и уклесан као плитки рељеф у камени блок приближно квадратног облика. Изнад главних врата на западној фасади, налази се растеретни лук, који са горњим прагом врата чини малу нишу у којој је изворно могао постојати неки ликовни мотив са религиозним садржајем.
