Катарина НИКОЛИЋ

ЦРКВЕНИ СПОМЕНИЦИ НА ПОДРУЧЈУ КРИВОШИЈА И ЛЕДЕНИЦА (II ДЕО)

Овај рад представља други део истраживања о градитељском наслеђу подручја Кривошија и Леденица, планинског залеђа Боке и бави се трима, од укупно шест познатих црквених споменика овог подручја.

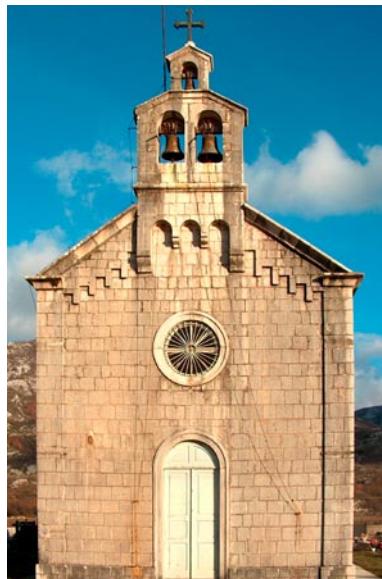
Црква Покрова Богородице, Драгаљ
Изглед западне фасаде

и јужној) фасадама. Прозори су правоугаони, полуокружно завршени. Ко-си завршетак западне фасаде украшен је профилисаним венцем, испод кога се налази низ слепих неостилских аркадица, правоугаоног облика. Изнад портала је једноставна розета.

Углови грађевине су ојачани. Црква је зидана локалним, светло сивим каменом, притесаним каменим блоковима, док је западна фасада рађена крупнијим каменом нешто финије обраде. На фасадама и у унутрашњости цркве не уочавају се фазе градње, што указује да је црква подигнута у једном даху.

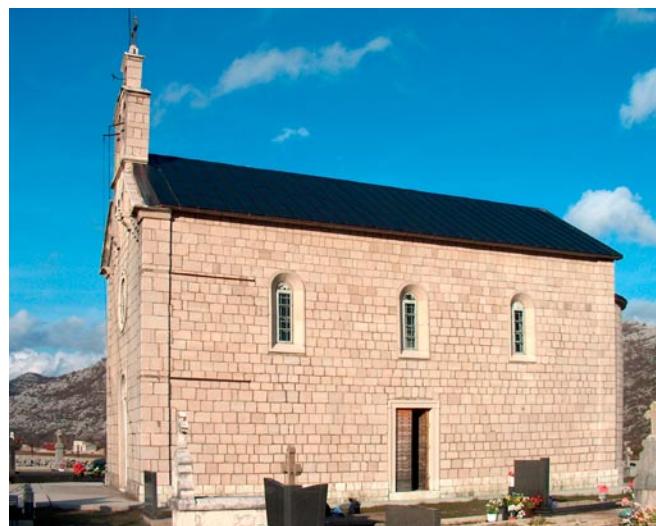
Црква Покрова Богородице, Драгаљ
Изглед јужне фасаде

Црква Покрова Богородице је једнобродна црква са апсидом на источној и високим звоником на преслицу са три звона на западној страни. Над равном, дрвеном таваницом диже се двоводни кров који је, као и кров над апсидом, покривен бакарним лимом. Зидови цркве су равни, прекинути са по три ритмично постављена прозора на бочним (северној

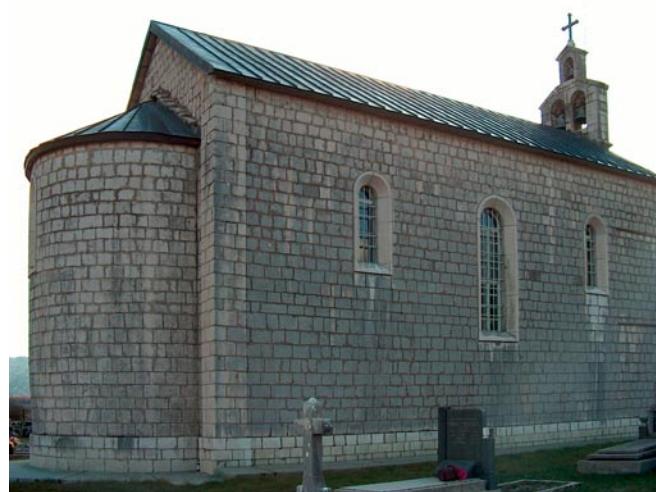
Црква Покрова Богородице, Драгаљ
Поглед на североисточни угао цркве

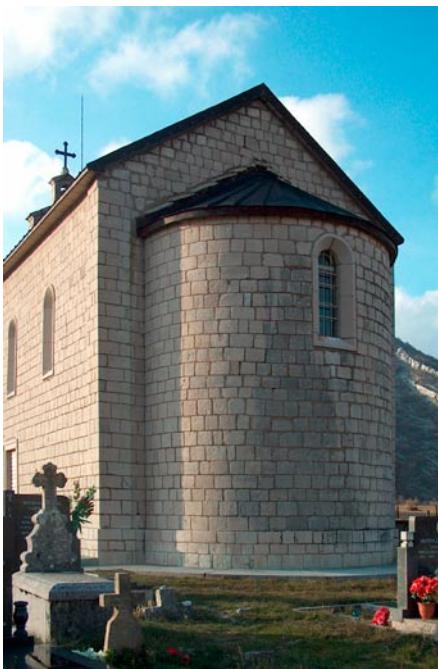
Црква Покрова Богородице, Драгаљ
Изглед источне фасаде

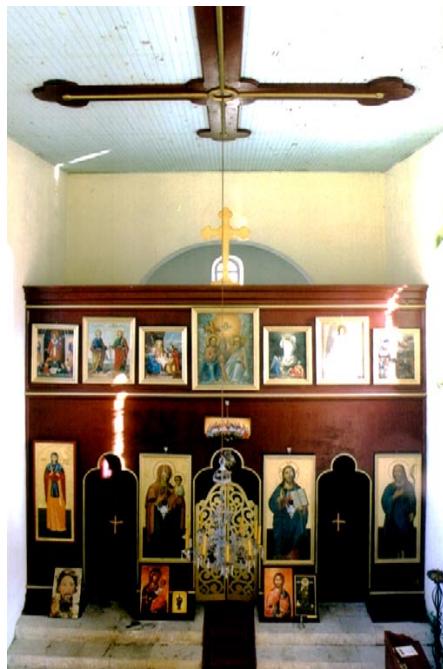
Црква Покрова Богородице, Драгаљ
Изглед унутрашњости цркве

У унутрашњости, црква је пространа, осветљена је са по три велика, лучно завршена прозора на бочним зидовима, од којих је средњи прозор на северној страни већи, а остали исте величине, укључујући и прозор на апсиди. На јужном зиду налази се бочни портал украшен профилисаним оквиром, исте профилације као и портал на западној фасади и розета. Уз западни зид, читавом ширином цркве пружа се хор, ослоњен на четири стуба. Простор испод хора је подељен на неколико мањих простора, међу којима је и простор за хорско степениште.

Олтарски простор је одвојен од наоса дрвеним иконостасом и наглашен денивелацијом у поду од три степеника. Под је попложен плочама од локалног, сивог камена. Иконостас је новије израде, а о старом иконостасу нису пронађени подаци, осим да га је осликао сликар Цукарије из Задра.³ На затеченом иконостасу, поред новијих икона, у горњем реду из-

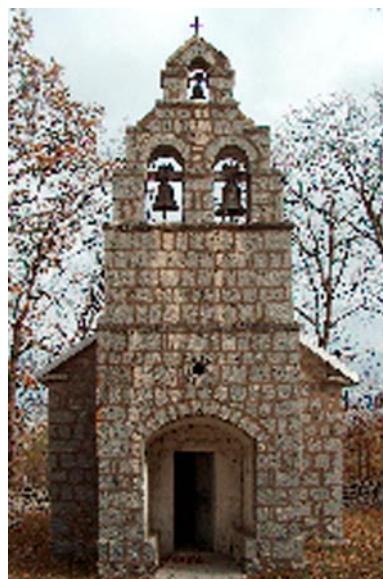
Црква Рождества Богородице,
Малев
Изглед западне фасаде

Црква Рождества Богородице је једнобродна грађевина са полукружном апсидом на источној, и масивним прислоњеним звоником „на преслицу“ са три звона, на западној страни. Звоник се налази испред корпуса цркве и наткрива њен улаз. Правоугаоне је основе и у доњем делу је зидан пуним зидом, док је горњи део рашићајен отворима за звона. Изнад засведеног трема на улазу у цркву, на западној фасади звоника налазе се, један изнад другог, два рељефно украшена камена блока. Низи, чини блок квадратног облика, налик розети, са прошупљеним окулусом у центру и два концентрична прстена са мотивом тордираног ужета, док други има правоугаону, на горњој страни заобљену плитку нишу.

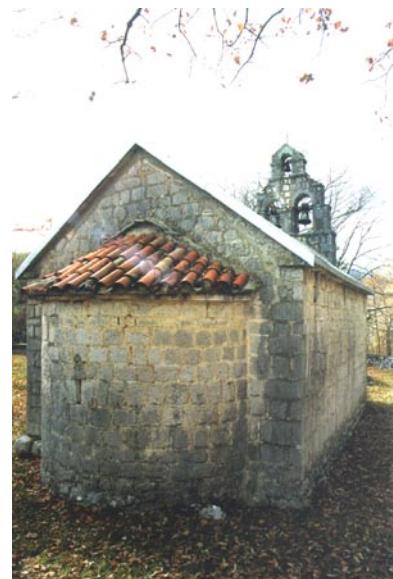
Црква Рождества Богородице,
Малев до
Изглед источне фасаде

Олтарски простор је такође осветљен са два мала правоугаона прозора: централним на апсиди и бочним на јужном зиду цркве, где се налази и ниша за праскомидију. И на северној страни апсиде налази се мања ниша. На западном зиду, у унутрашњости цркве видан је зазидани отвор, који би могао да одговара унутрашњој страни старије розете. На основу овог податка могло би се претпоставити да у некој старијој фази

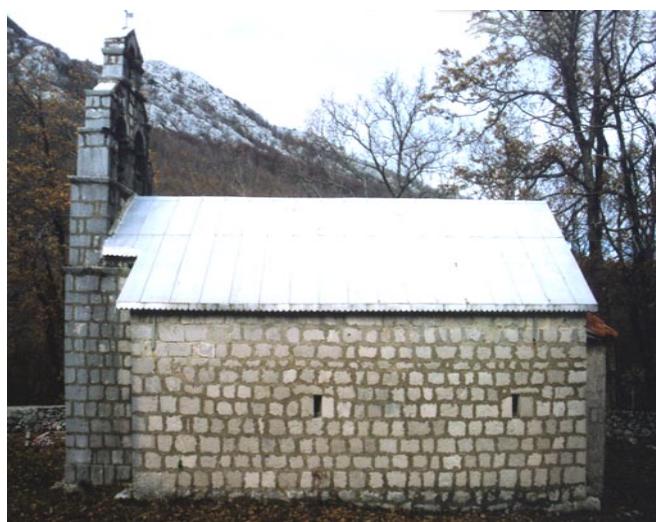
Црква Рождесїва Богородице, Малев до
Изглед јужне фасаде

Црква је засведена полукуружним сводом, над којим је двоводни кров покривен бојеним поцинчаним лимом. У подножју крова налазе се камени котали. Фасаде су равне, без профилације, а црква је зидана локалним каменом светло сиве боје, блоковима и редовима неуједначене величине.

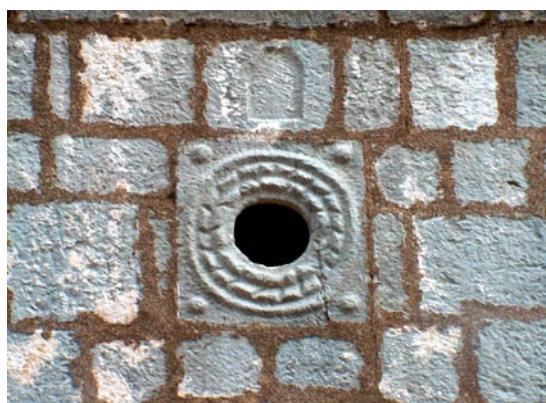
Црква Рождества Богородице, Малев до
Детаљ рельефних украса на западној фасади
звоника

црква није имала данашњи звоник, већ неки мањи и скромнији, испод кога се налазила розета или окулус чију унутрашњу страну данас видимо као зазидани отвор. У прилог томе говори и други рељефни украс на фасади звоника који често срећемо у подножју звоника на преслици. Поменути податак који говори о постављању нових звона, после I светског рата, могао би да указије на евентуалну обнову цркве, при којој је могао бити дозидан нови, већи и богатији звоник и постављен нови иконостас. Прецизне податке могуће је дати тек након детаљних архитектонских анализа.

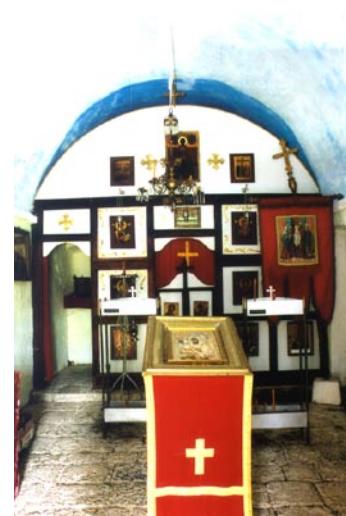
Црква Рождества
Богородице, Малев до
Изглед унутрашњости
цркве са иконостасом

Унутрашњост цркве је осветљена са два уска правоугаона прозора на подужним зидовима. На унутрашњој страни јужног зида, непосредно уз иконостас, налази се правоугаона ниша, чија је висина од пода до нивоа венца. Олтарски простор је наглашен денивелацијом у поду и одељен од наоса новијим иконостасом једноставних линија. Под цркве је попложен локалним, сивим каменом, а зидови и свод цркве су омалтерисани.

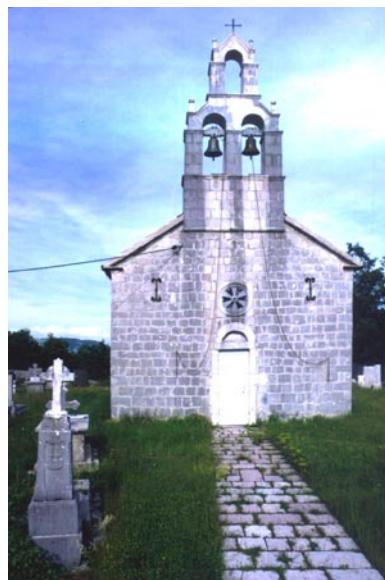
Црква св. Јована,
Драгошево село
Изглед западне фасаде

Црква св. Јована је једнобродна грађевина, засведена полукружним сводом са апсидом на источној, а улазом и звоником на преслицу са три звона на западној страни. Кров је двоводан, покривен каналицом. Црква је зидана каменом, а фасаде су изведене од правилно клесаних квадера сивкасте боје. Кровни венац је профилисан.

У земљотресу 1979. године црква св. Јована је претрпела знатна конструкцијска оштећења. Звоник на преслици је делимично срушен, у зидовима и своду појавиле су се пукотине, изражене посебно на западном зиду и око већих прозора млађе фазе на подужним зидовима. Продор кише у зидове, услед деградације малтера изазвао је додатна оштећења, као и пропадање иконостаса. Црквени одбор је током 1988. године предузео радове на изради техничке документације, а потом и на санацији и уређењу овог споменика.¹³

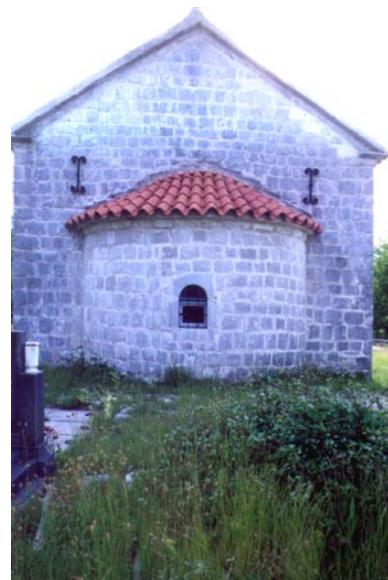
Црква св. Јована,
Драгошево село
Изглед источне фасаде

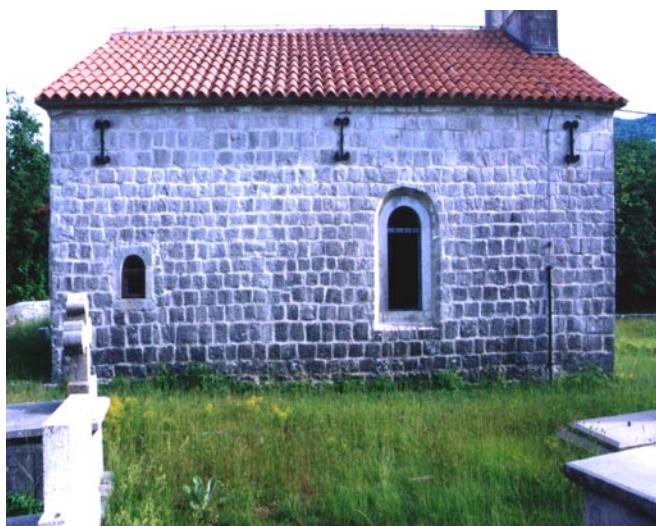
Црква св. Јована, Драгошево село
Изглед северне фасаде

Данашња црква по свом укупном изгледу одражава архитектуру друге половине XIX века. Анализом архитектуре уочава се да су делови старије грађевине уклопљени у њено зидање, као и да су крупни, полу-кружни прозори накнадно отворени. На основу ових запажања и

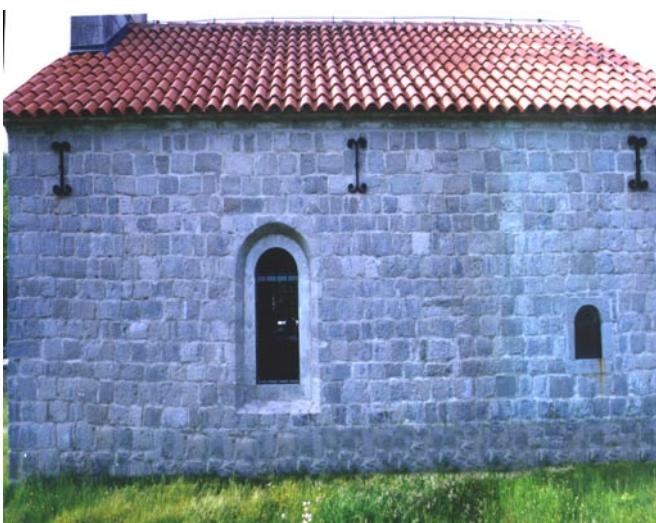
Црква св. Јована, Драгошево село
Изглед јужне фасаде
