Боро ДАБОВИЋ

ИСТРАЖНИ РАДОВИ НА СПОМЕНИЧКОМ КОМПЛЕКСУ ЦРКВЕ РИЗА БОГОРОДИЦЕ У БИЈЕЛОЈ

Начин темељења објекта

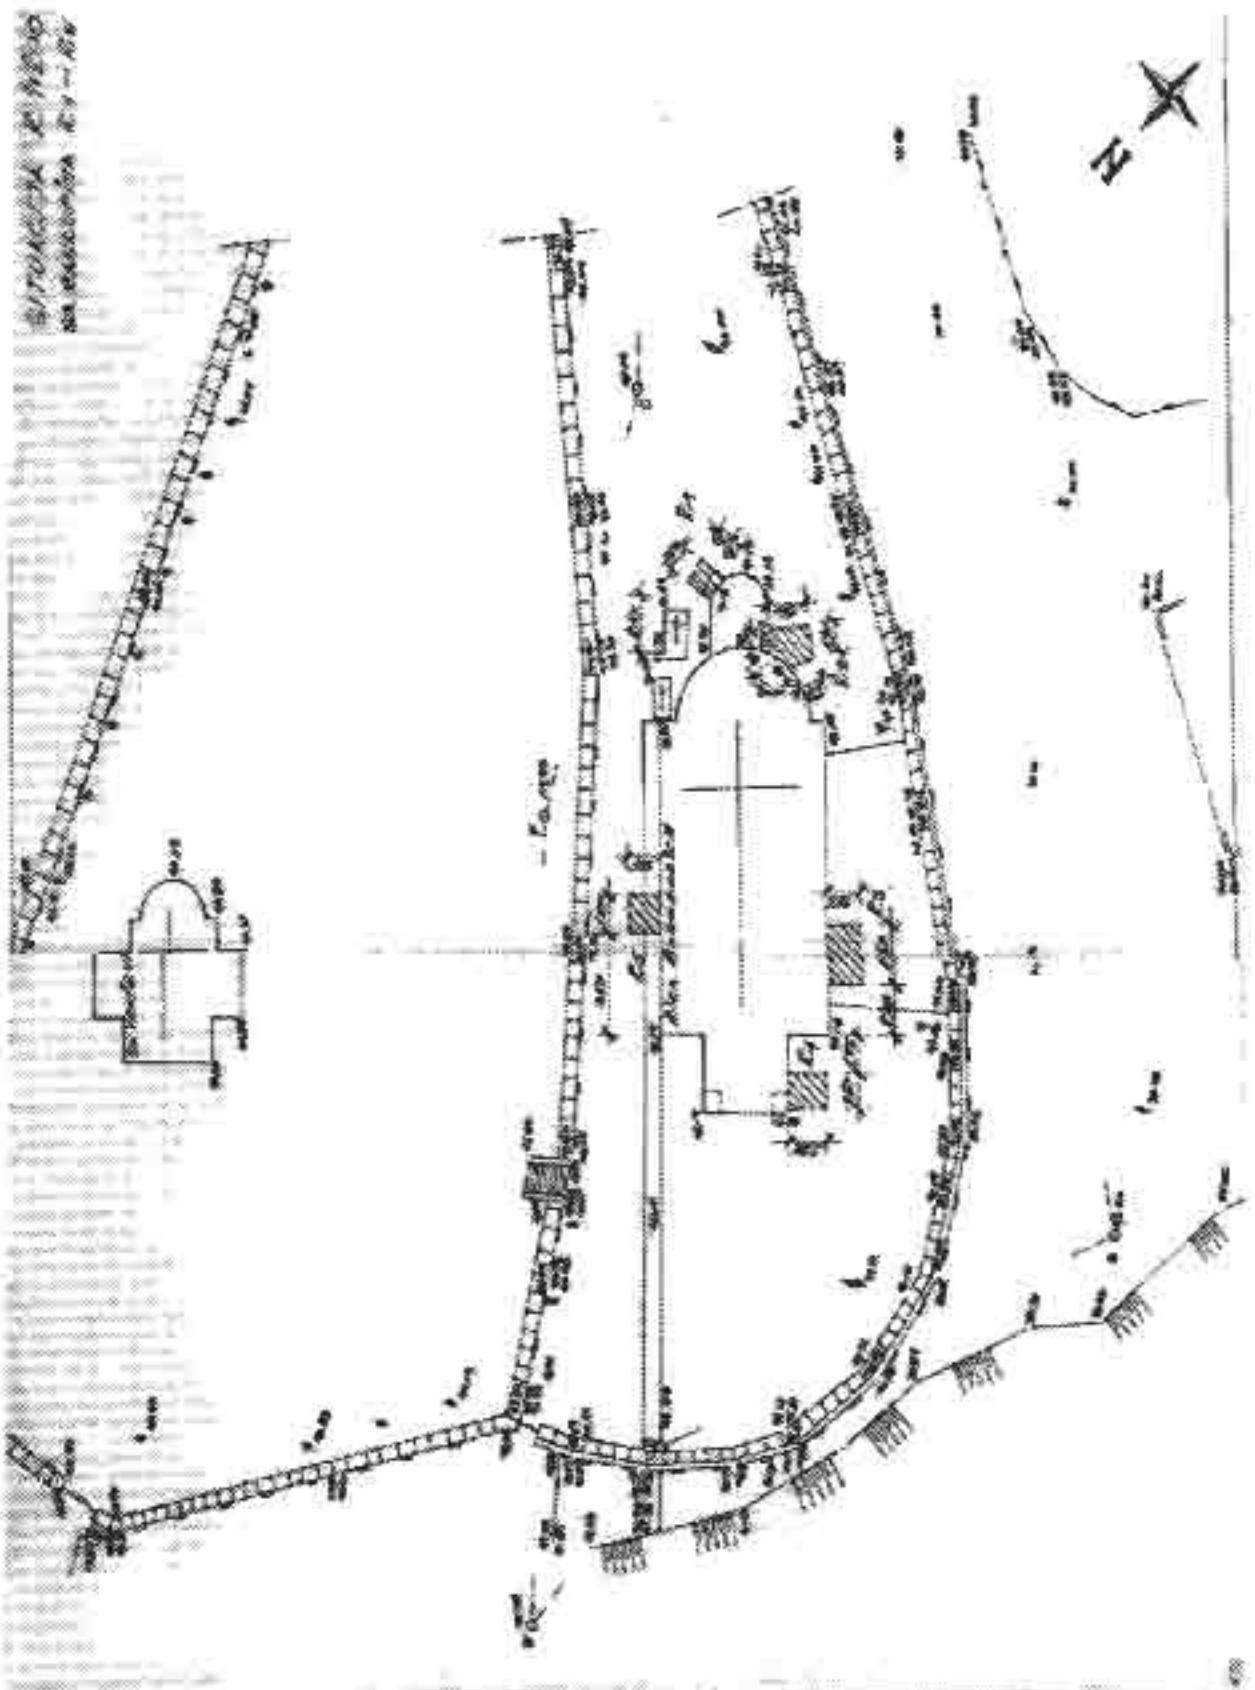
EASKOP 1. OSNOVA 21+00

У току истражних радова на цркви Риза Богородице у Бијелој, обављених током децембра 1985. године, који су претходили изради пројекта санације за овај вриједни културно-историјски споменик, извршена су и испитивања начина темељења објекта. Направљено је пет грађевинских истражних јама - раскопа ознака Р1 - Р5, који су омогућили да се утврде: облик и величина темеља, материјал од којега су израђени и начин темељења. Сви раскопи били су направљени уз спољне ивице зидова и пружили су нам драгоцене, до тада непознате податке. Нарочито су занимљиви налази у грађевинским раскопима Р1 и Р2, који су направљени уз старију апсиду. У споменутим ископима откријено је да постојећи терен, на коме је раније била саграђена старија црква, чија осликана апсида с краја XII вијека је остала у цјелини сачувана, био нижи за 80 цм, па је касније приликом изградње нове велике цркве, наспањем подигнут на садашњи ново. Након уклањања откопане

земље, појавио се малтерисани дио зида висине 80 цм. До темеља овог зида је на дубини 60 цм, од малтерисаног дијела или 140 цм од коте околног терена.

У оба раскопа појавиле су се камене лизене, које иду по цијелој висини зида и малтерисане су до проширења темељне стопе. Ово је важан податак, јер се није знало да су лизене на старијој цркви биле израђене од камена и малтерисане.

На дну темељног рона пронађен је дренажни канал димензија 12 x 6,5 см, озидан од пуне опеке и вјероватно потиче из 1824. године, када је подигнута нова велика црква. Изнад опске био је израђен набачај од ломљеног камена различите величине, са завршним слојем набијене земље висине 30 см. Ширина каменог набачаја крече се од 55-60 см. Темељна стопа висине 60 см била је озидана од ломљеног камена, различите висине, са проширењем према вани од 7,5 - 8 см.

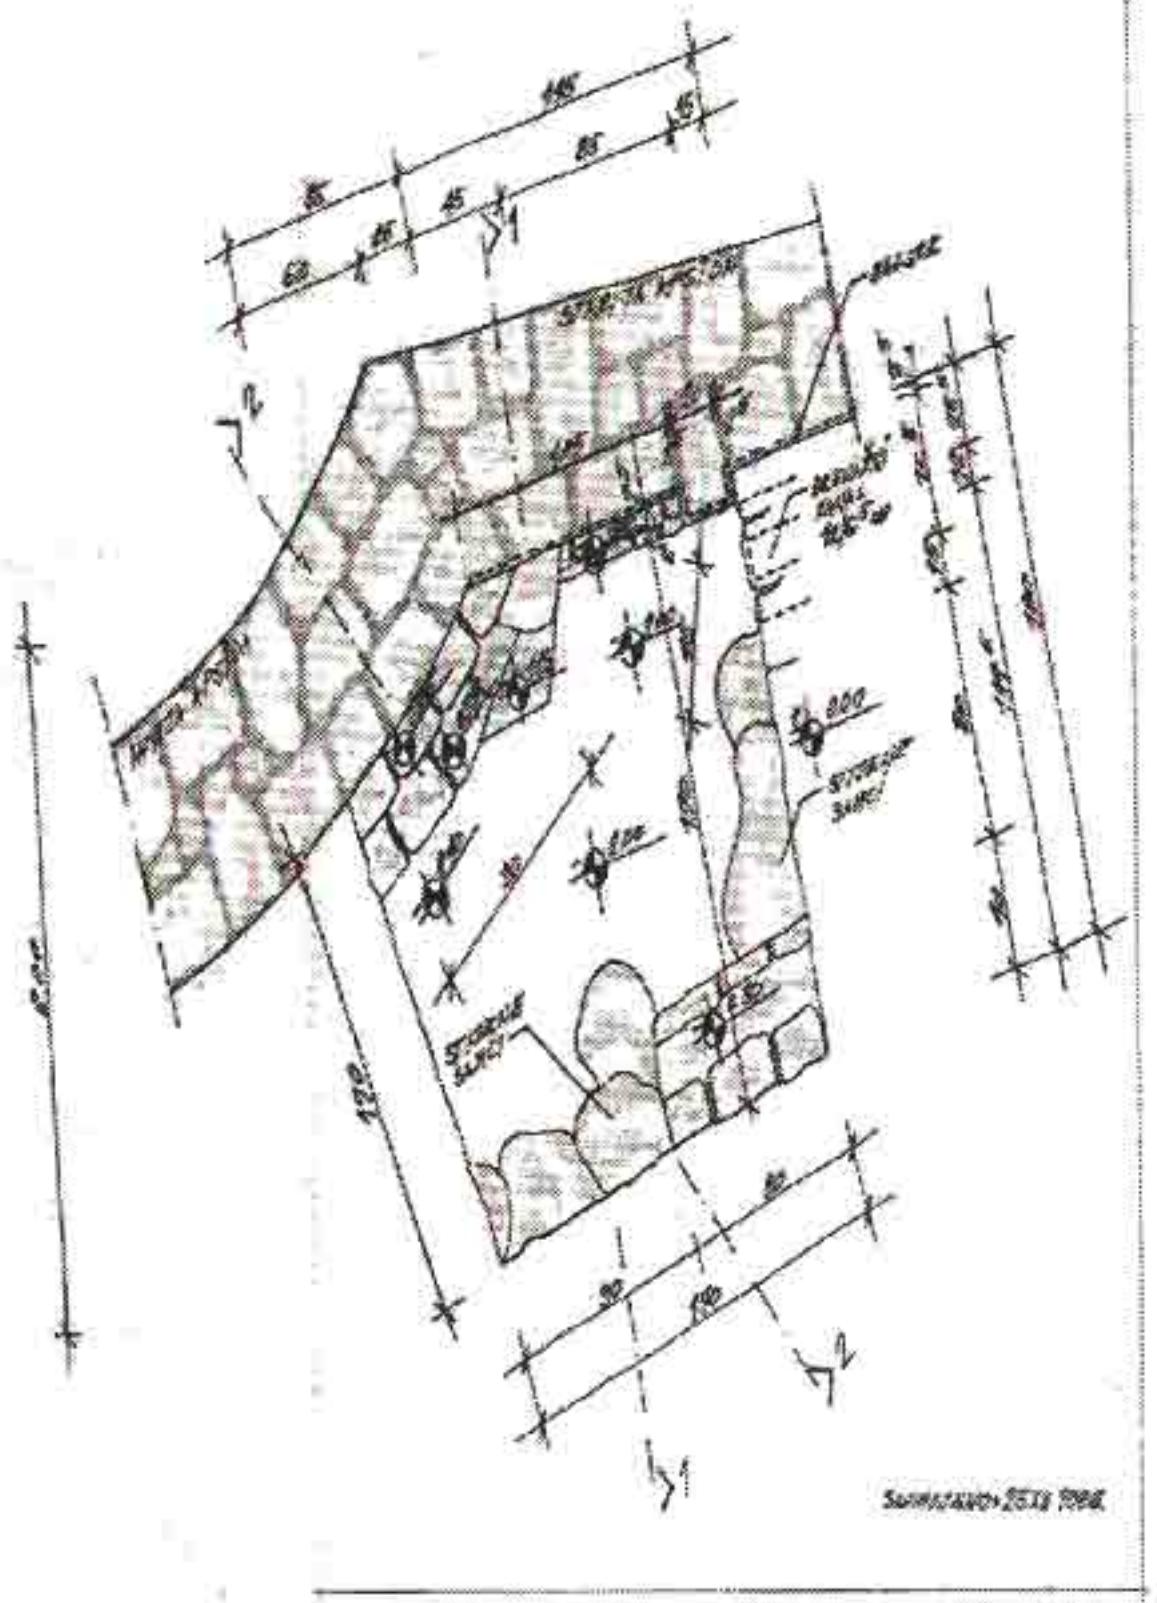
RASKOP 2 PRESJEK 1-1

У грађевинском раскопу Р2 пронађени су један добро очувани новчић из мластачког доба и један остатак поклопца некадашње кадионице.

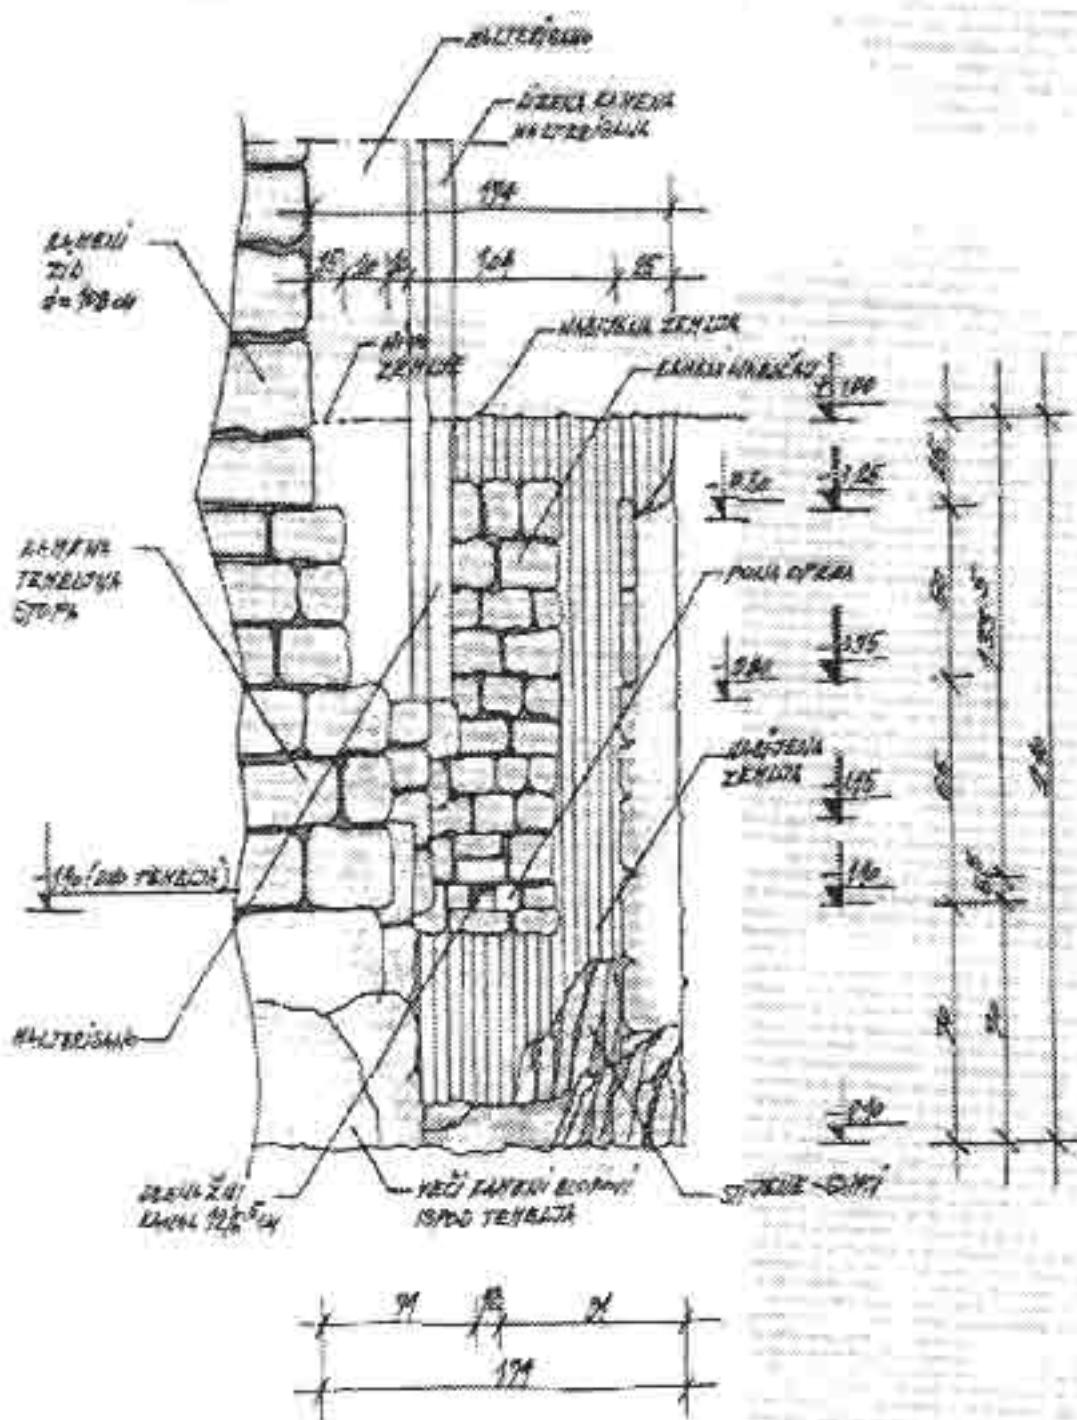
KASKOP 3. OSNOVA R 7-20

Даљим напредовањем истражних радова у раскопима Р3 и Р4 нису пронађени никакви интересантни предмети или њикови остаци. Ту је откријено непознато гробље, чије се поријекло и старост нису могли сазнати из разговора са садашњим мјесним парохом и црквенијаком. Гробна мјеста се налазе на јужној страни цркве, а била су ширине 50 см, висине 25 см, направљена у виду канала, чије су странице формирале равне камене плоче дебљине од 4-8 см, са поклонном плочом ширине 60-80 см, и дебљине 6-8 см.

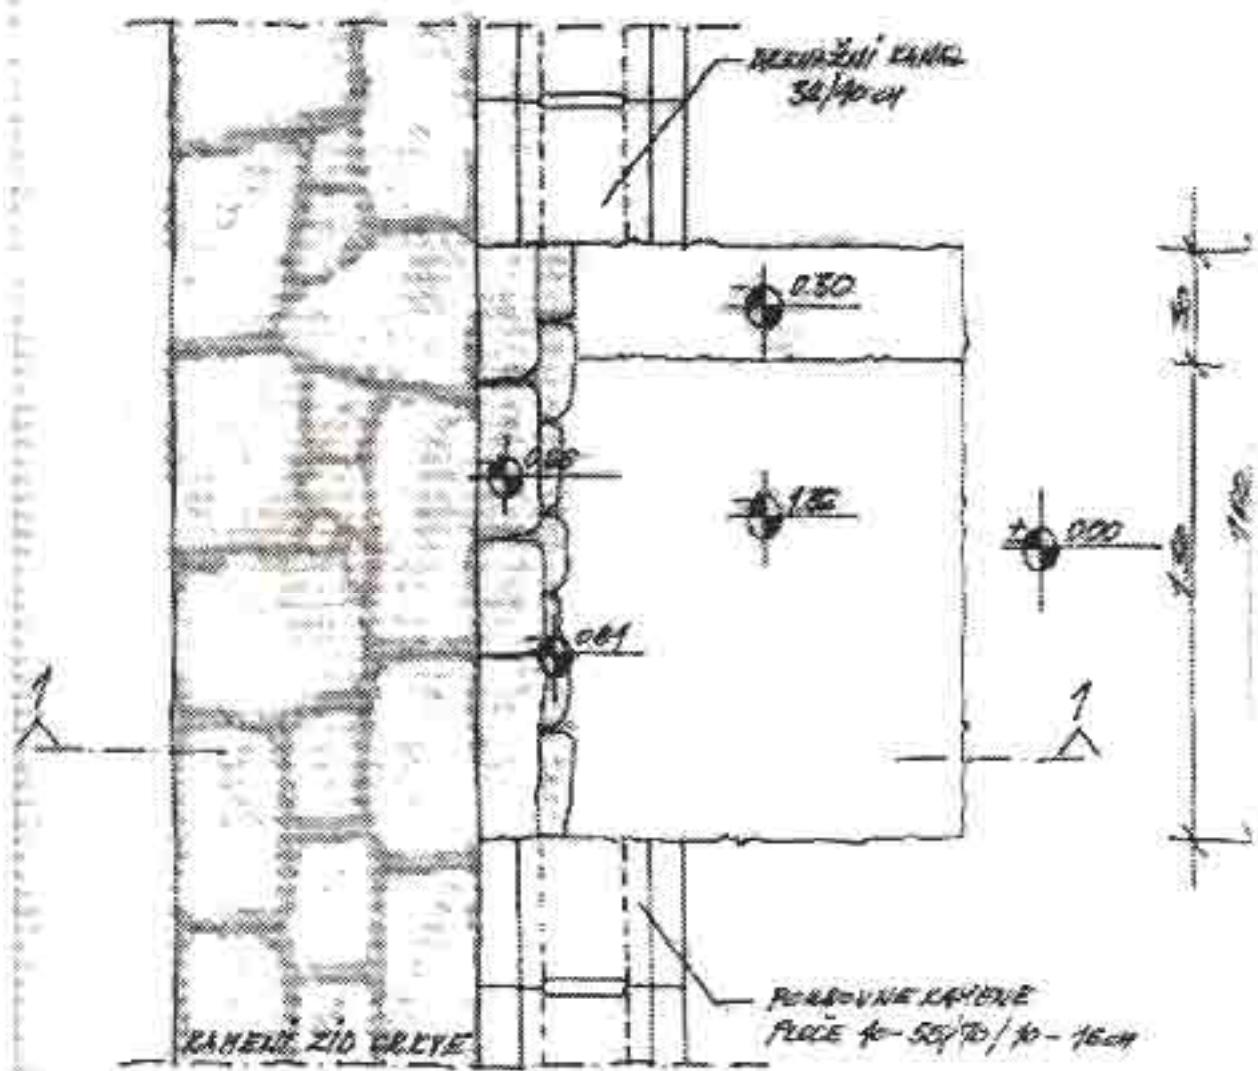
RASKOP 5. OSNOVA 2100

У раскопу Р5 није пронађено ништа интересантно, јер је на овој страни био израђен дренажни канал испод сјеверног потпорног зида, од нове апсиде до потока на сјеверозападној страни. Канал је покрiven профилисаним плочама од бијelog финог обрађеног камена дужине 40-55 см, ширине 70 см и дебљине 10-16 см. И на овом дијелу објекта, као и на већ описаним, темељ је био израђен од ломљеног камена различите величине, у виду траке. На мјесту овог раскопа дубина темеља износи само 81 см, од околног терена, за разлику од јужног трастаог темеља у раскопу Р3, чије се дно темељне стопе налази на дубини од 126 см, мјерено од каменог плочника пред бочним улазом у цркву. Испод темељне стопе израђено је "тампон" - камени набачај од већих блокова укупне висине 90 см. На основу наведног, других теренских показатеља и високог потпорног зида на јужној страни цркве, од финог обрађеног камена видљиво је, да је јужни дио објекта био темељен на насипу, а сјеверни на здравици, што је изазвало неравномерно слијегање и различите утицаје сеизмичких сила приликом катастрофалног земљотреса од 15. априла 1979. године, који су иззвали општећења у конструкцијивном смислу на овом значајном сакралном објекту.
