Катарина НИКОЛИЋ

ЦРКВА СВ. ЂОРЂА У ЉЕШЕВИЋИМА, ДОЊИ ГРБАЉ

ST. GEORGE'S CHURCH, LJEŠEVIĆI RESEARCH AND RENOVATION OF THE CHURCH

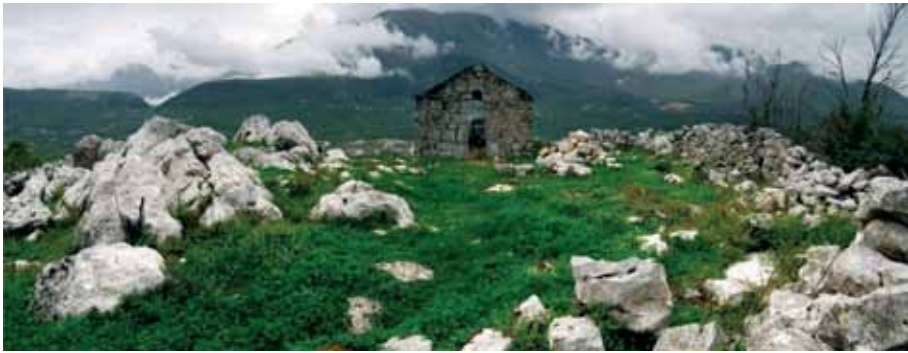
Око цркве је пространо црквено двориште ограђено ниским каменим зидом зиданим „у сухо“, који у неправилној линији, прати конфигурацију терена. У самом дворишту, поред цркве постоји неколико крупних природних стијена.

Сл. 2 - Изглед цркве и црквеног дворишта, прије радова (снимио С. Красан, 2008.г.⁸)

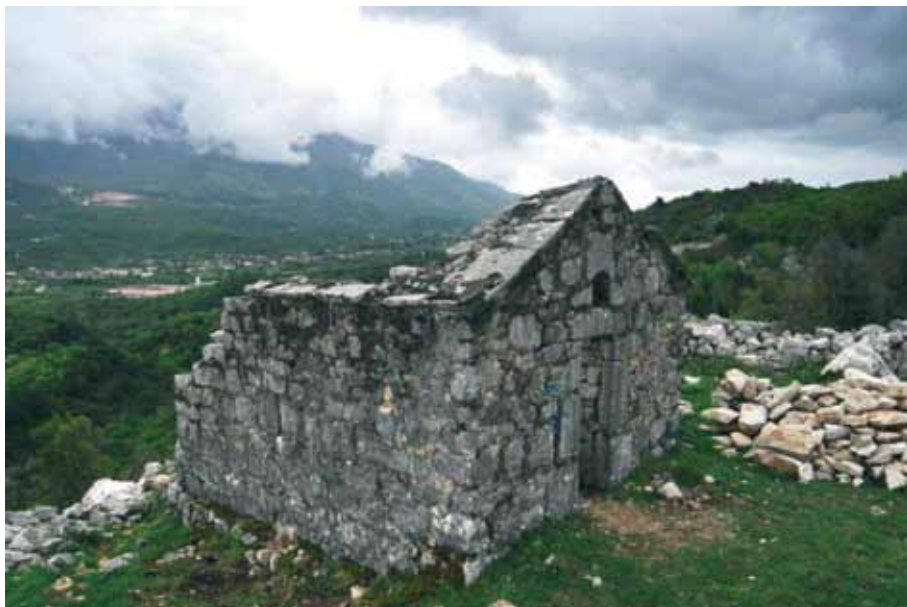
Сл. 3 - Изглед цркве и њен положај у односу на Грбаљско поље, поглед са сјеверозапада, прије радова

Зидана је масивним каменим зидовима од локалног кречњака сивкасте боје у кречном малтеру. Због пада терена, на сјеверној и источној страни видљив је дио темеља ширине ~80 цм који носи зидове цркве зидане блоковима неуједначене величине и облика. На подужним фасадним зидовима у подножју крова сачувани су остаци једноставно профилисаног каменог вијенца.

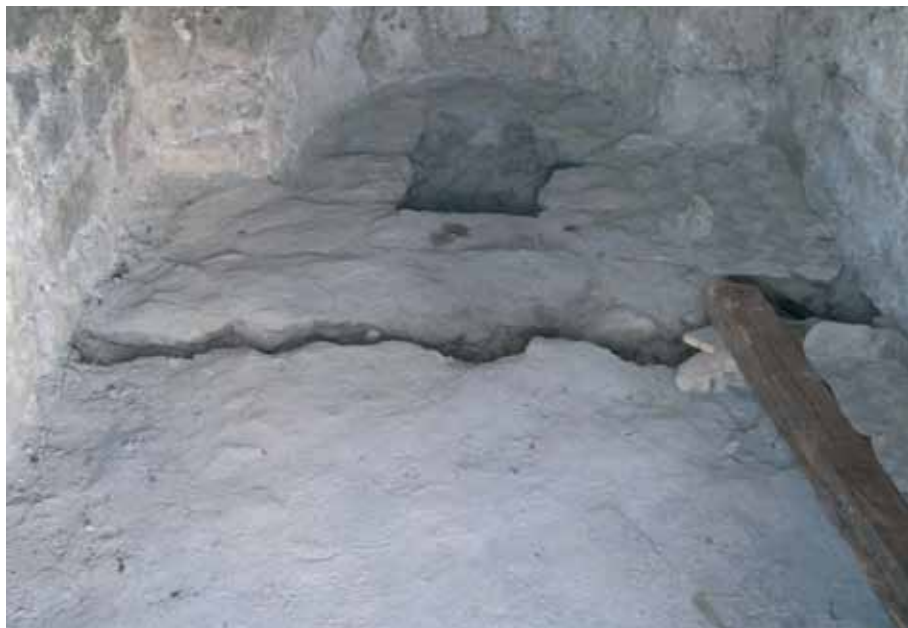
Засведена унутрашњост цркве била је у неколико слојева малтерисана кречним малтером; међу сачуваним остацима нису уочени трагови сликане декорације. У сачуваном дијелу оригиналног пода цркве од камених плоча сачуван је жлијеб у коме је стајао дрвени иконостас. У олтарском простору видљив је и положај часне трпезе у виду квадратног удубљења у коме је могао стајати стуб часне трпезе, али његови остаци нису пронађени у материјалу срушеног свода цркве.

Сл. 4 - Изглед унутрашњости цркве са удубљењем за иконостас и положајем часне трпезе, прије радова

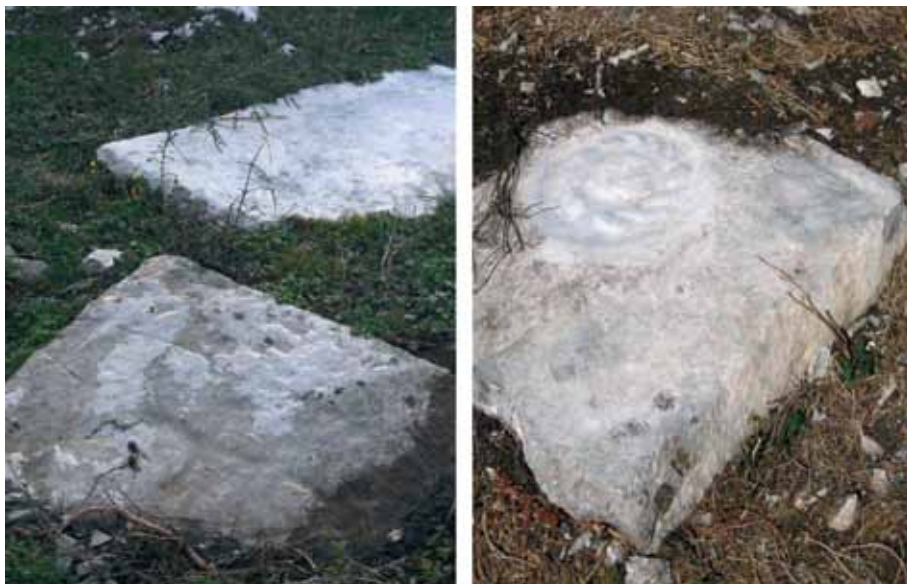
На двије гробне плоче учачају се два рељефна украса. Један је у виду урезаног крста, а други је круг у виду тордираног ужета.

Сл. 6 и 7 - Изглед двије гробне плоче са уклесаним мотивима крста и круга у виду тордираног ужета

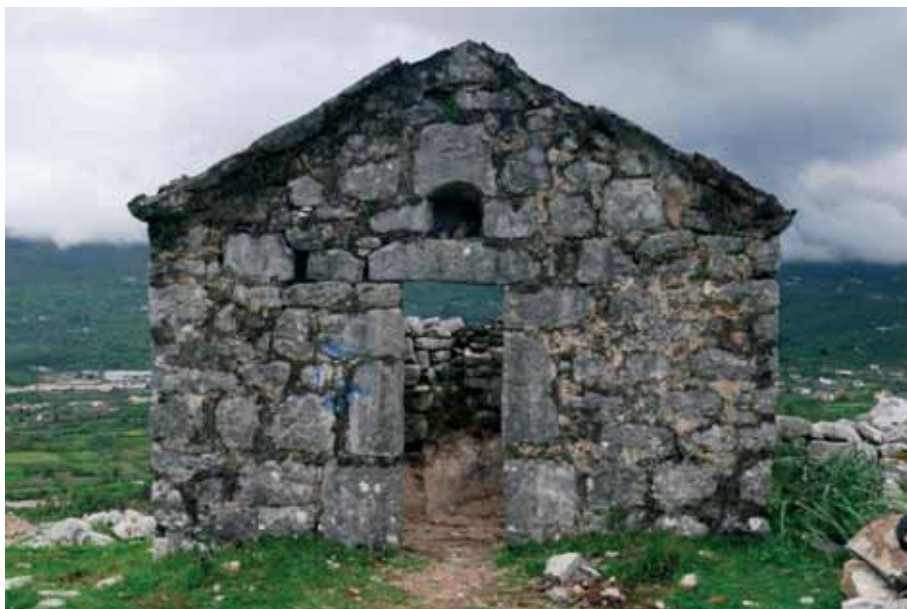
Сл. 8 - Изглед западне фасаде цркве, прије радова

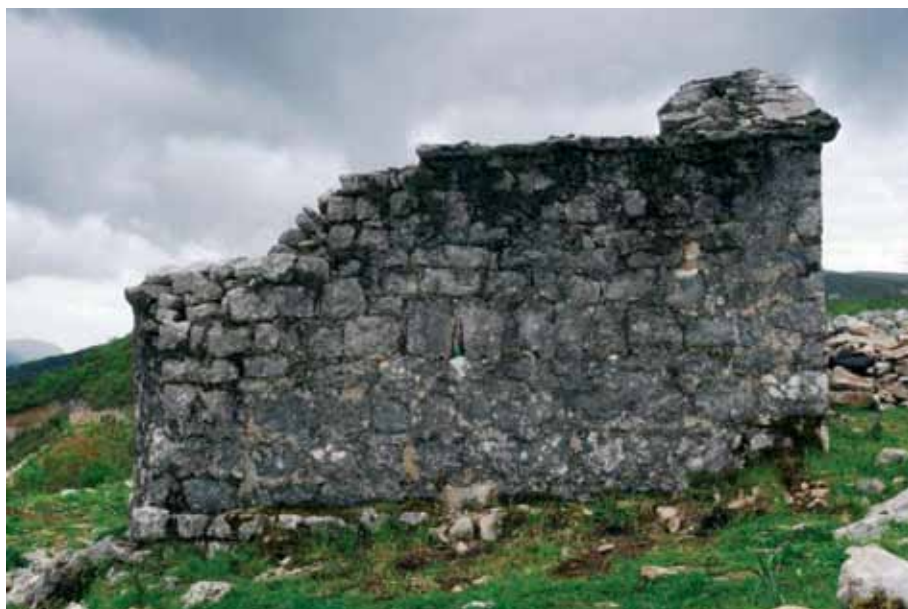
Сл. 9 - Изглед сјеверне фасаде цркве, прије радова

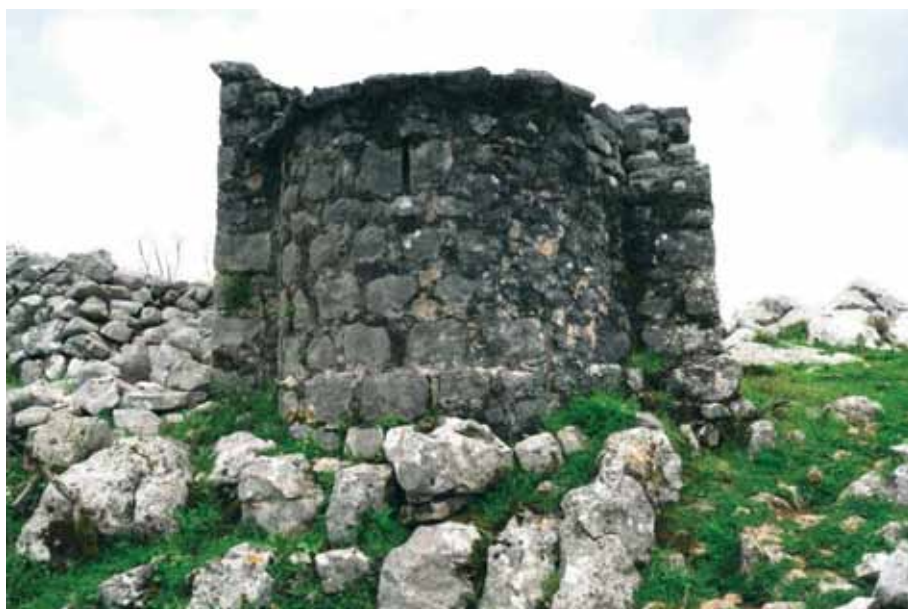
Сл. 10 - Изглед источне фасаде цркве, прије радова

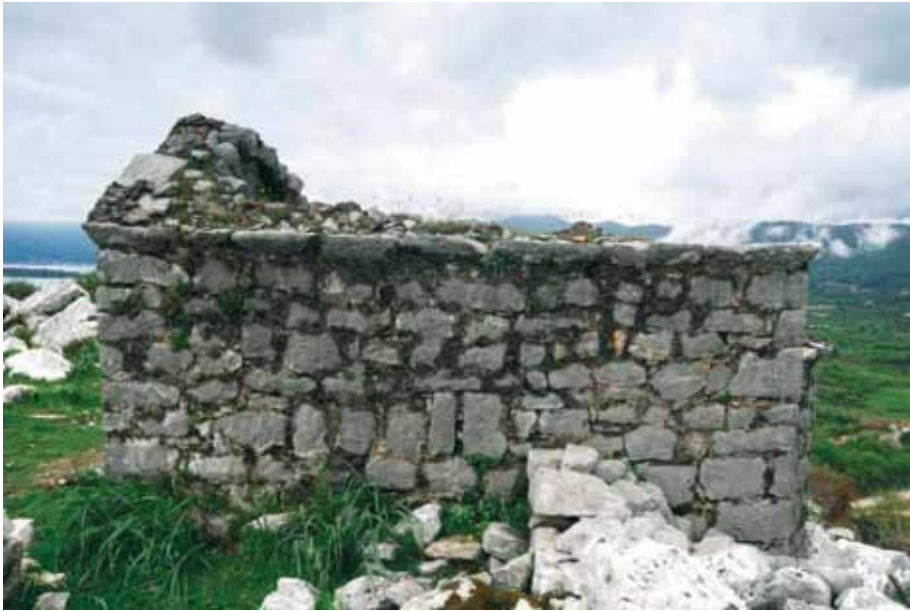
Сл. 11 - Изглед јужне фасаде цркве, прије радова

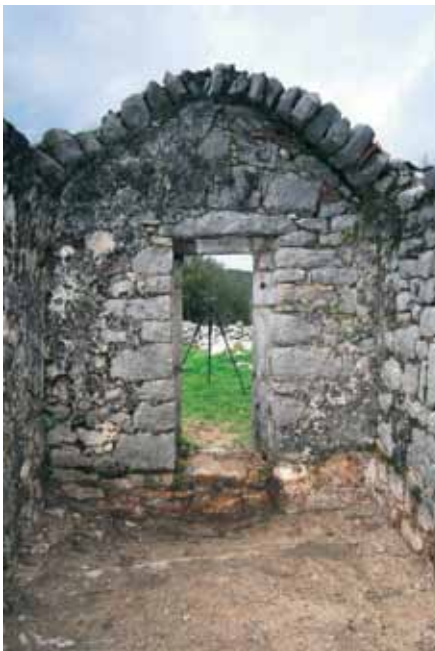
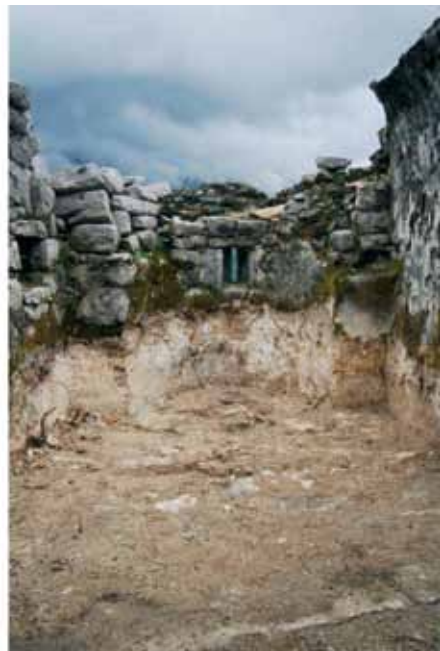
Сл. 12 и 13 - Изглед унутрашње стране западног и источног зида цркве, након уклањања шута

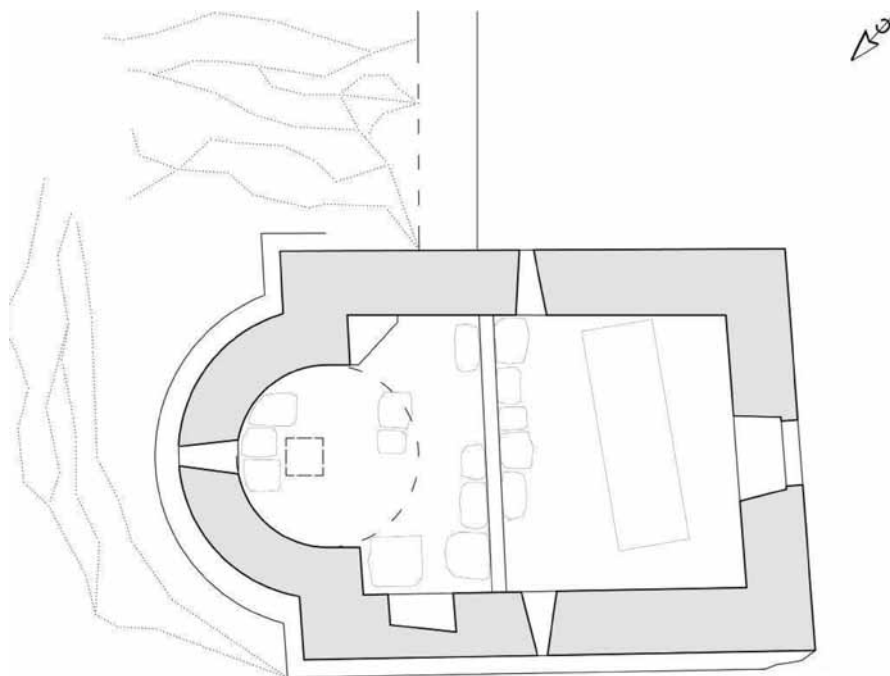
У наосу цркве, близу улазних врата сачуван је попречно постављен гроб покривен једноставно обрађеном правоугаоном каменом плочом без декорације и натписа (цртеж бр. 1). Изворно, под у унутрашњо-

сти цркве био је поплочан каменим плочама од домаћег кречњака, неуједначеног облика и величине. Неколико подних плоча сачувано је *in situ* (цртеж бр. 1)

Цртеж 1 - Основа цркве, прије радова

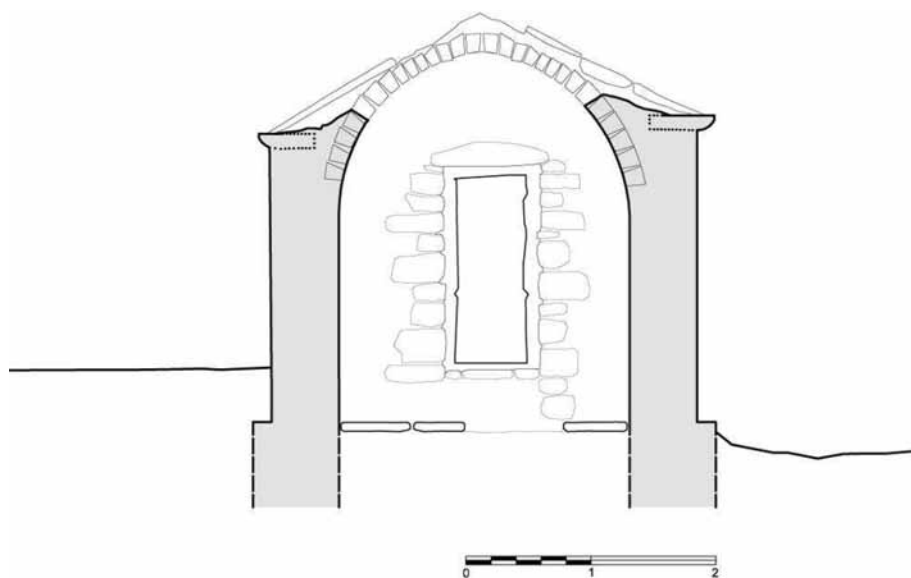
Цртеж 2 - Попречни пресјек, прије радова

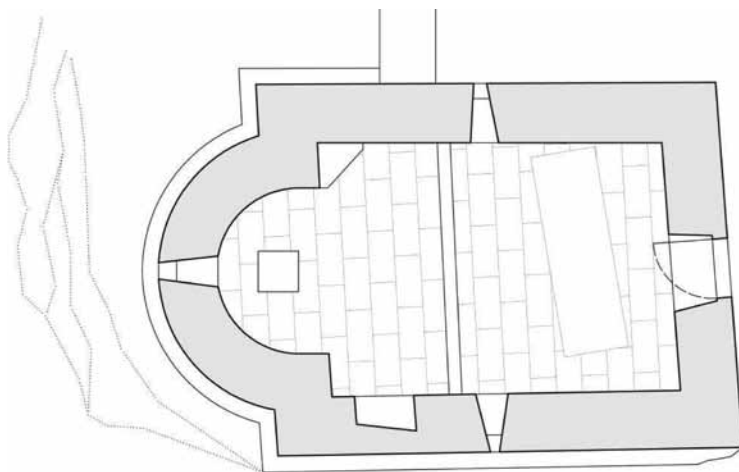
Цртеж 7 - Основа цркве, пројектовано стање

За поплочавање унутрашњости цркве такође су коришћене камене плоче из локалног каменолома у Љешевићима. Поплочање је извршено по узору на изворно, у попречним редовима ширине ~30 цм.

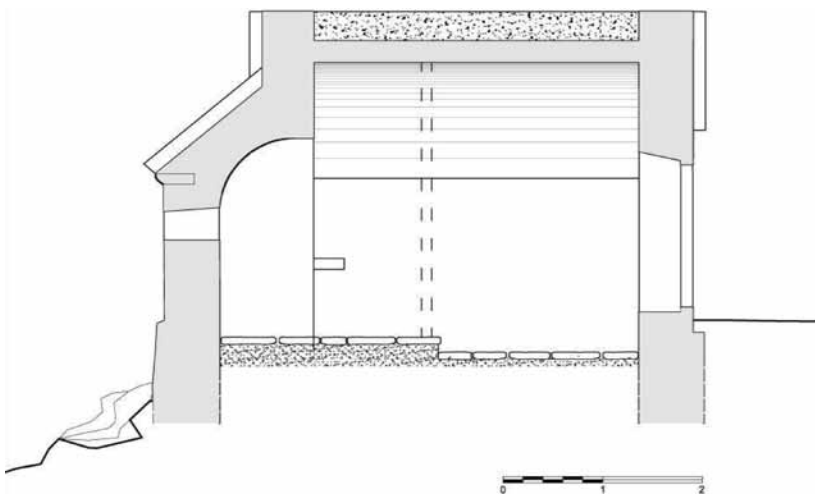
Цртеж 8 - Подужни пресјек цркве, пројектовано стање

Конструктивно осигурање зидова и свода изведено је њиховим повезивањем у хоризонталном правцу путем а.б. прстена дуж подужних зидова и попречних челичних затега. Затјега на западној страни постављена је у хоризонталну спојницу на унутрашњој страни западног зида. Према истоку, затјега је видна у простору, али је заклоњена гредом иконостаса.

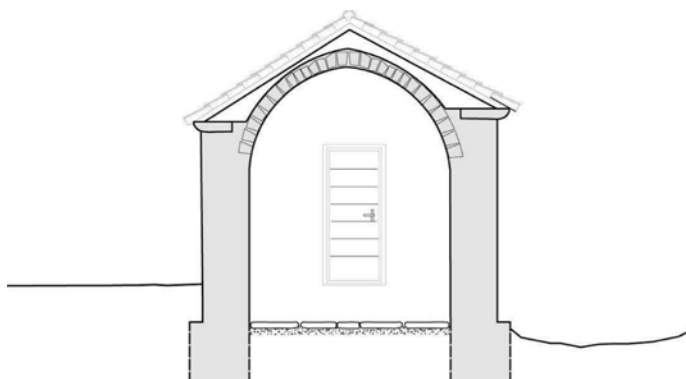
Цртеж 9 - Попречни пресјек цркве, пројектовано стање

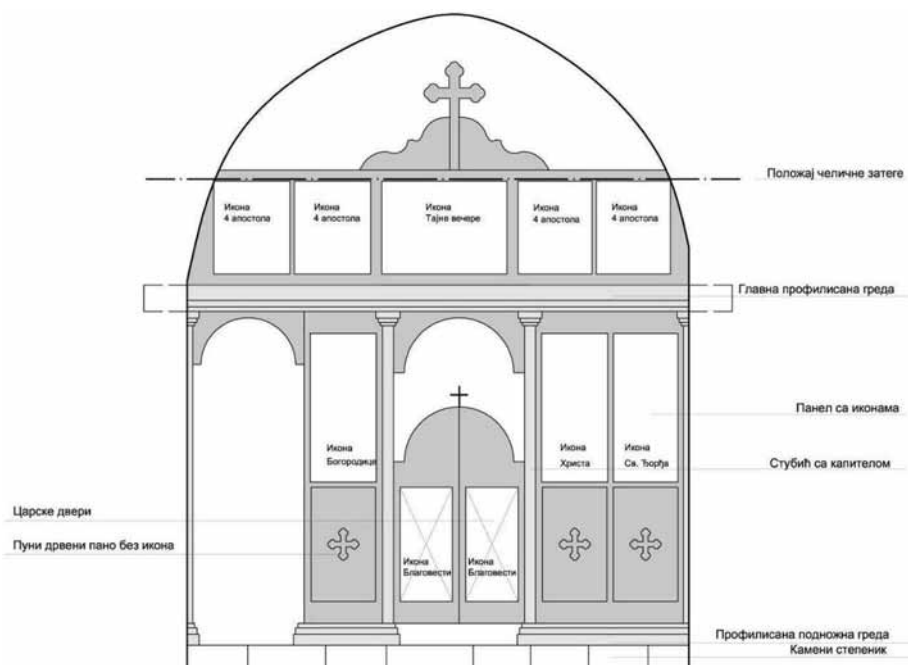
Цртеж 14 - Изглед новог иконостаса

Пројекат новог иконостаса рађен је по узору на сличне примјере у као што је црква св. Николе у Бигови¹³.

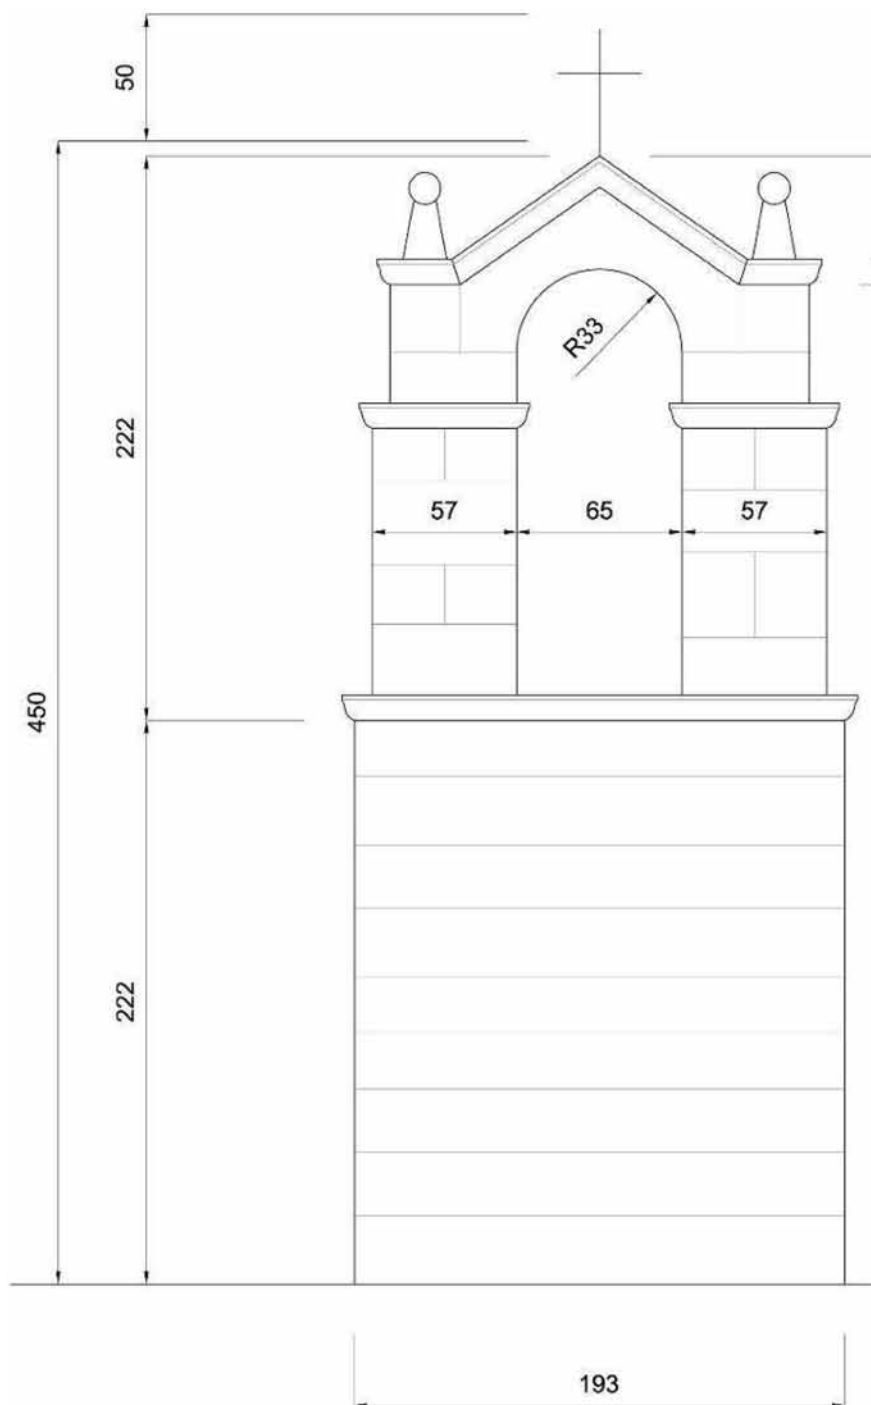
Цртеж 15 - Изглед новопроектваног звоника цркве (неизведено)

Пројектом новог звоника, који је такође рађен по узору на сличне примјере, предвиђено је да он по конструкцији буде слободностојећи, одвојен од саме цркве. Дјелови пројекта који се односе на израду новог звоника још увијек нису изведени.

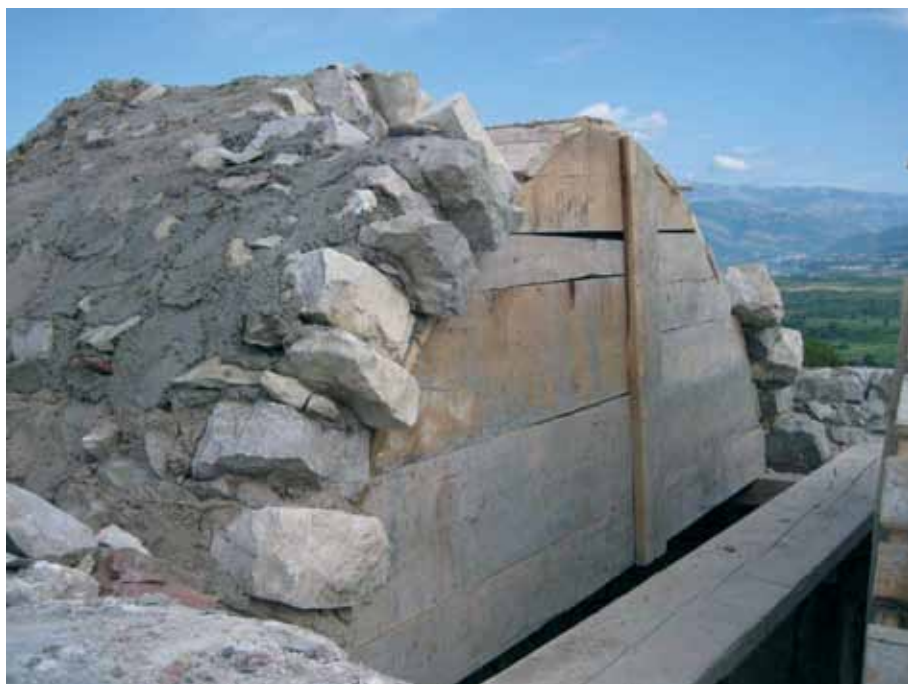
Сл. 15 - Реконструкција свода, током радова

Презиђивање свода изведено је уз коришћење оригиналних свода-ра сачуваних у унутрашњости грађевине и кречњака из локалног мајдана у Љешевићима који је коришћен за допуну недостајућих дјелова. За санацију свода нису коришћени додатни бетонски или армирано-бетонски елементи.

Материјали. За презиђивање свода цркве коришћен је постојећи сачувани камен који је прије почетка радова пажљиво рзврстан и депонован у непосредној близини цркве. Недостајући дјелови допуњени су новим каменом, истим по врсти, боји, степену обраде и из истог мајдана као изворни.

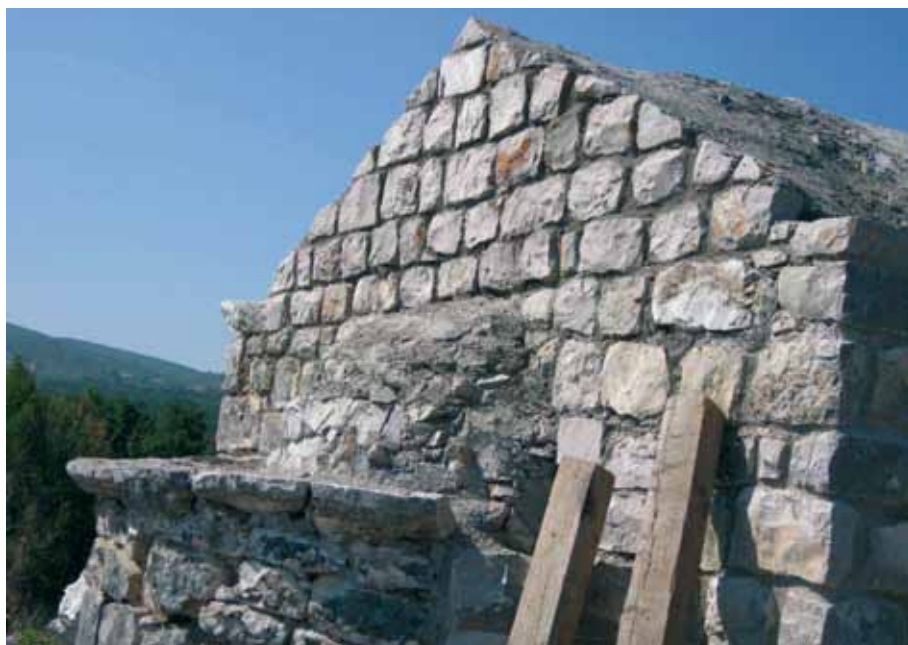
Сл. 17 - Изглед реконструисаног источног зида цркве, током радова

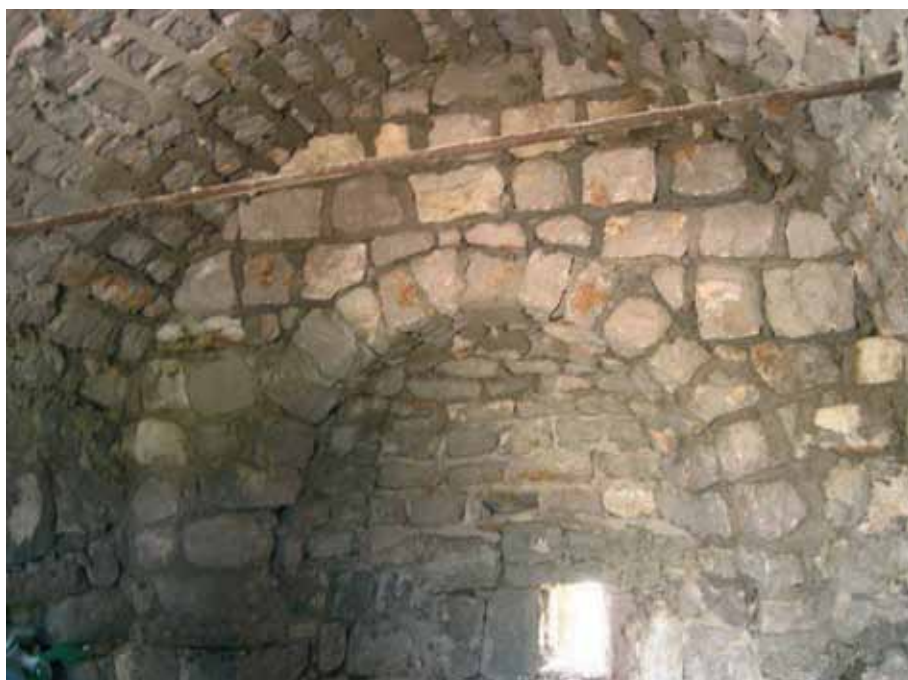
Сл. 18 - Изглед унутрашње стране реконструисане калоте апсиде источног зида цркве, током радова

Конструктивна и сеизмичка санација. Након пажљиве анализе конструкције и оштећења грађевине, извршене су сљедеће мјере конструктивне санације: реконструкција свода од камена и калоте апсиде, постављање челичног прстена по врху зидова цркве, и ињектирање зидова цркве.
