Zorica ČUBROVIĆ

ISTRAŽIVANJA I RESTAURACIJA CRKVE SV. TRIPUNA U MORINJU

RESEARCH AND RESTAURATION OF ST. TRIPUN'S CHURCH IN MORINJ

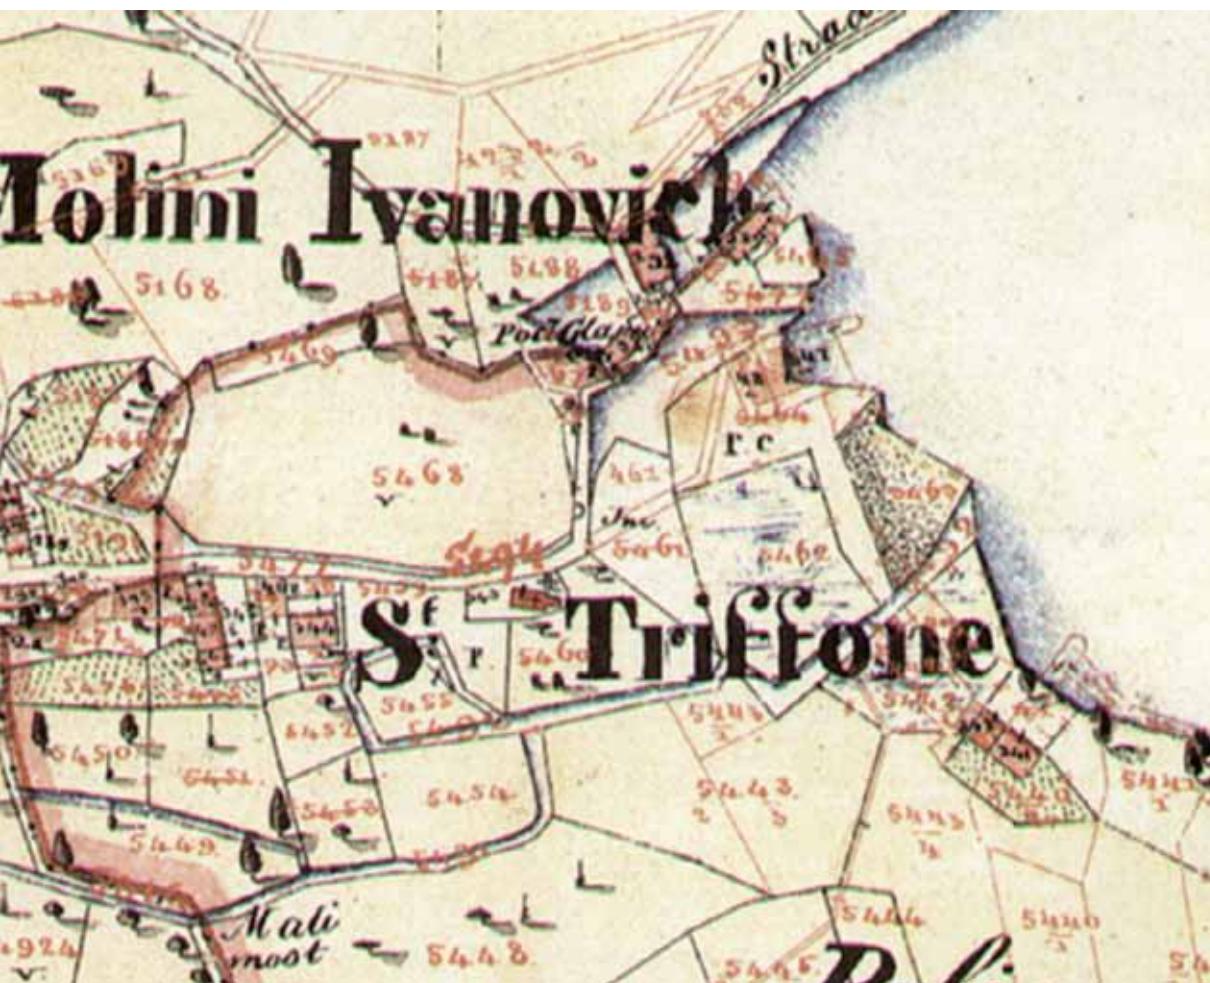
Sl. 5 Crkva sv. Tripuna na katastarskom planu Morinja iz 1838. godine

Na austrijskom katastarskom planu iz 1838. godine crkva sv. Tripuna je prikazana na katastarskoj čestici br. 343 (sl.5). Izgled čestice, sa osnovom crkve na ovom planu, odgovara današnjem, tj. crkva ima oltarski uži dio na strani prema istoku i širi, izduženi dio koji zauzima veći dio parcele, na zapadnoj. Na parceli je, čini se, prikazan i prilaz crkvi sa stepenicama po terenu na sjeveroistočnoj strani. Parcela sa crkvom se graniči sa putem koji od mlinova na obali mora - koji su pripadali porodici Ivanović iz Dobrote¹³ („Molini Ivanovich“) vodi ka centralnom dijelu Morinja. Novija trasa puta,

I stari katastarski plan iz 1838. godine potvrđuje izgled produžene građevine sa ograđenim grobljem oko nje i prilazom sa sjeveroistočne strane parcele. Tom vremenu prethodi odluka Namjesništva u Zadru, iz 1818. godine, da se crkva dodijeli Dabovićima iz Kostanjice koji su ubrzo zatim postavili natpis o tom događaju iznad ulaza u dvorište crkve. Taj natpis govori o njihovom pravu na crkvu sv. Tripuna.

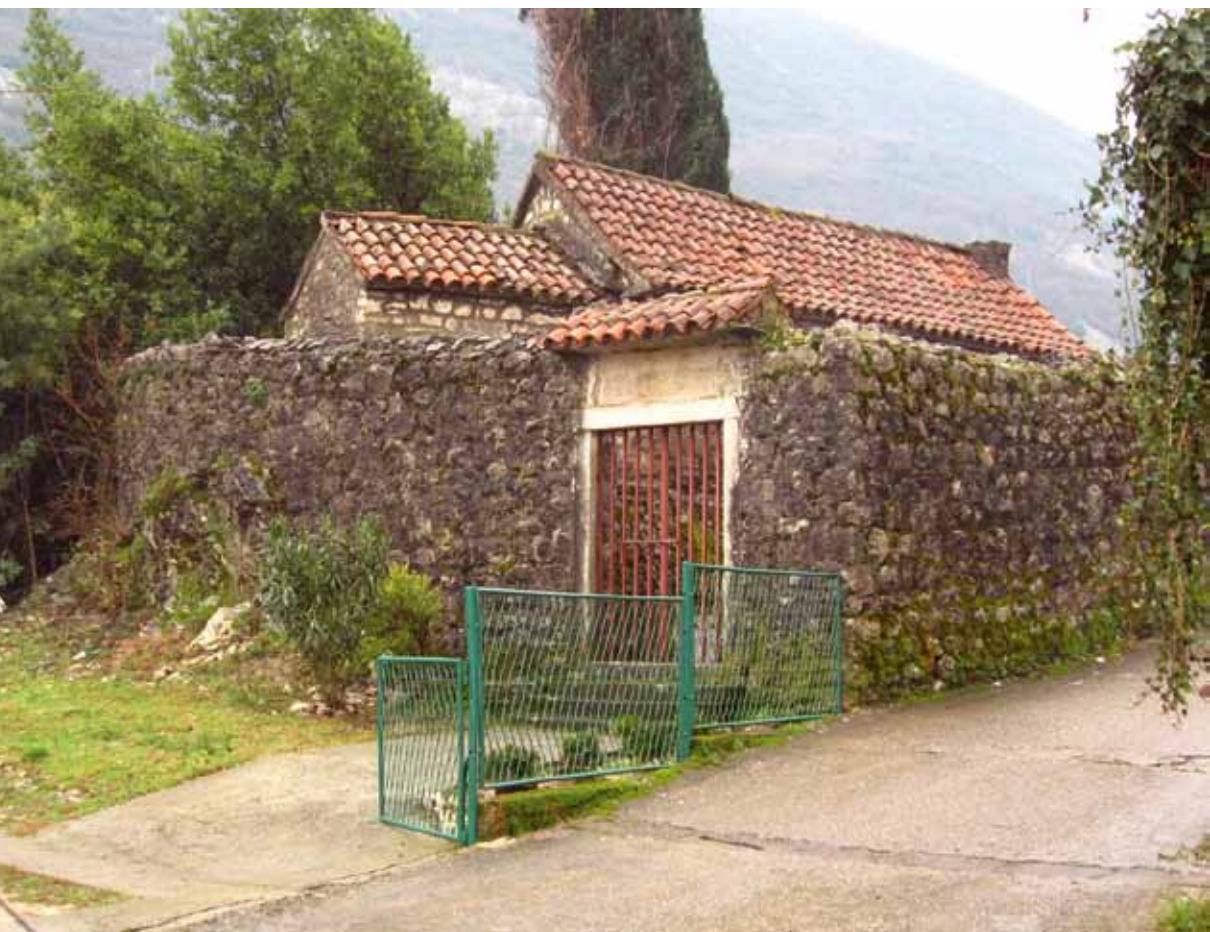
Sl. 6 Crkva sv. Tripuna u Morinju; zatečeno stanje

Iza visokog ogradnog zida, uz put koji od obale vodi prema starom naselju Morinj, u tišini okolnog groblja, pod visokim stablom čempresa, do najnovijeg vremena, gotovo neprimjetan, stajao je mali hram posvećen sv. Tripunu, zaštitniku grada Kotora i cijele Kotorske biskupije. Stajao je decenija-ma i bez jednog od glavnih obilježja crkvene arhitekture, zvonika na zapadnoj strani, od kojeg se zadržalo samo postolje dok su ostali djelovi oštećene preslice na jedno zvono čuvani pored ogradnog zida.

U mali crkveni kompleks sa crkvom i grobljem dolazi se kroz kapiju na ogradnom zidu iznad koje je ugrađena kamena ploča sa uklesanim natpisom (sl.6,7,8). Sa nižeg nivoa u ulaznom dijelu dvorišta prema platou sa crkvom vode kameni stepenici postavljeni po terenu. Crkva je u odnosu na izduženo dvorište sa grobljem na zapadnoj strani postavljena pod manjim uglom. Na strani prema istoku je oltarski prostor sa polukružnom apsidom koja je u vrijeme priprema za radove, početkom 2007. godine, stajala bez krovnog pokrivača.¹⁴ (sl. 9). Dvodobni denivelisani krov je imao krovni pokrivač od kanalice, a sve fasade su bile dersovane na istovjetni način i to cementnim malterom (sl.10). Ipak, i pored istovjetne obrade krovnih i fasadnih površina na različite faze nastanka građevine, ukazivalo je odstupanje u pravcu pružanja ose zapadnog u odnosu na istočni dio građevine, a zatim i neujednačenost u konstrukciji svodova, a što se moglo zapaziti u unutrašnjosti crkve. Neuvednačenost je postojala i u izgledu prozorskih otvora, a na promjene u položaju ulaznih vrata ukazivalo je prezidivanje na sjevernoj fasadi, odakle zatečena dvokrilna vrata vode u unutrašnjost crkve.

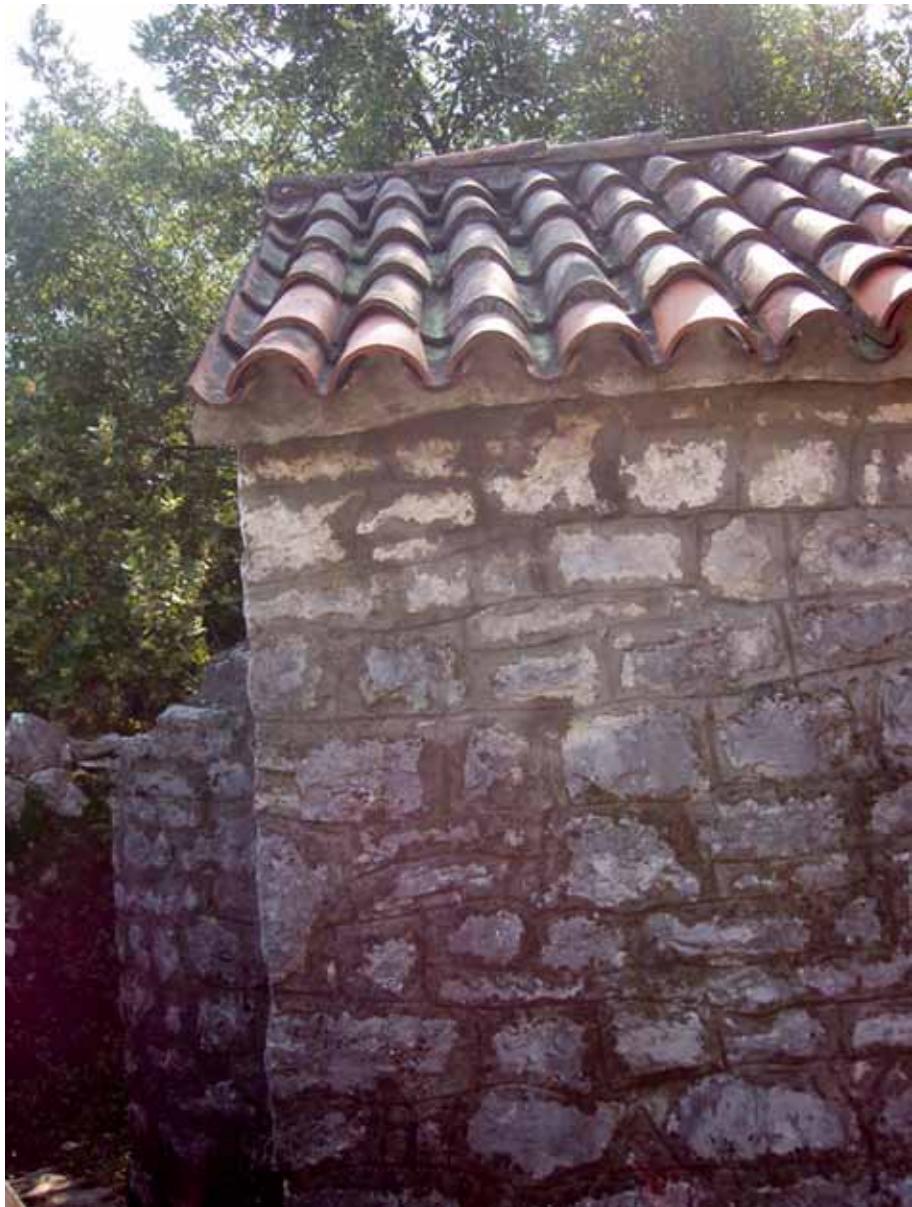
Sl. 9 Istočni dio crkve

Prema tehnici zidanja, polukružnom svodu i ostacima prvobitnog krovnog pokrivača, moglo se utvrditi da najstariji dio građevine predstavlja njen istočni dio koji u sklopu građevine čini oltarski prostor. U mlađoj fazi je, na strani prema zapadu, dograđen znatno veći prostor, pravougaone osnove, koji je u trećoj fazi razvoja dobio današnji izgled. Naime, u trećoj fazi gradnje fasadni zidovi dograđenog dijela povišeni su za nekoliko redova kamena i tom prilikom izведен je dvovodni krov sa nešto strmijim nagibom u odnosu na stariji. Podaci o toj intervenciji uočljivi su i na zapadnoj fasadi, ispod zvonika na preslicu. Ovi podaci pokazuju da je stariji krov dograđenog dijela po visini sljemenom bio izjednačen sa sljemenom krova prvobitne građevine na istočnoj strani.

Prvobitna crkvena građevina, pravougaone osnove sa polukružnom apsidom na istočnoj strani i krovnim pokrivačem od kamenih ploča, nastala je na stjenovitom grebenu u neposrednoj blizini dva slatkvodna izvora od kojih je onaj bliži moru snažniji i poznat pod imenom Sutvara. Građevina je malih dimenzija. Njena dužina zajedno sa apsidom iznosi 3,95m a širina 2,80m. Njena širina prema dužini stoji u odnosu a : a x 1,41. Prilikom produžavanja građevine prema zapadu srušen je njen prvobitni zapadni zid, čime je postignut utisak jedinstvenog prostora između starijeg i dograđenog dijela. Produžavanjem se za nekoliko stepeni odstupilo od pravca pružanja prvobitne crkve, a proširenje prostora nije izvedeno simetrično u odnosu na njenu poduznu osu. Naime, prvobitna građevina ima približnu orijentaciju istok-zapad, a osa produženog dijela, izведенog u poznijoj fazi, za nekoliko stepeni je okrenuta prema jugozapadu. Uočljivo je da se u okviru dograđenog dijela našla i kamena klupa isklesana u prirodnoj stijeni koja je izvorno stajala uz južni dio

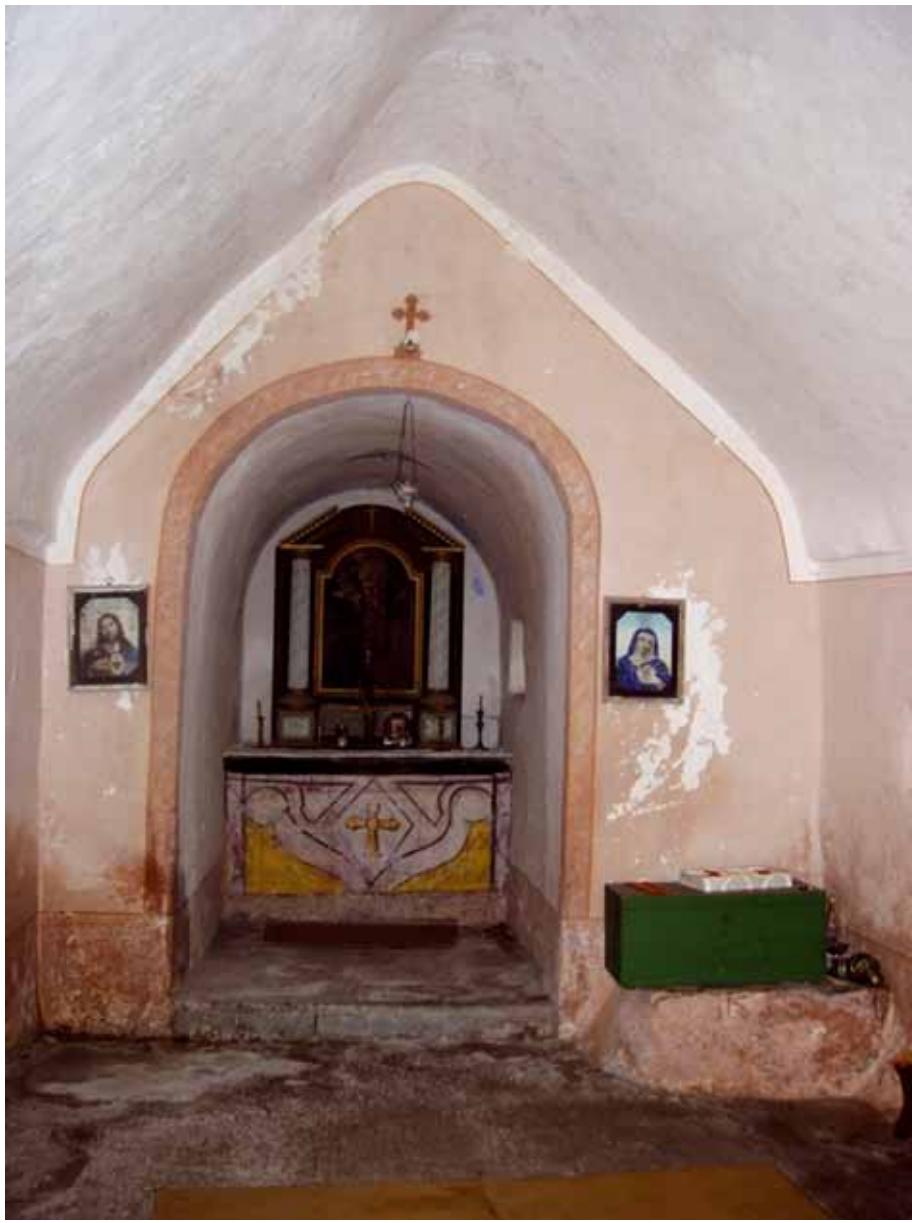
Sl. 11 Unutrašnjost crkve, zatečeno stanje

U unutrašnjosti crkve, čiji su svi zidovi obradeni malterom, oltarski prostor izdvajao se od prostora za vjernike (naos), denivelacijom u podu od jednog stepenika, polukružnim svodom i zidnim oltarom i na njemu postavljenom oltarskom palom (sl.11,12). Uz oltar, na sjevernoj strani istočnog zi-

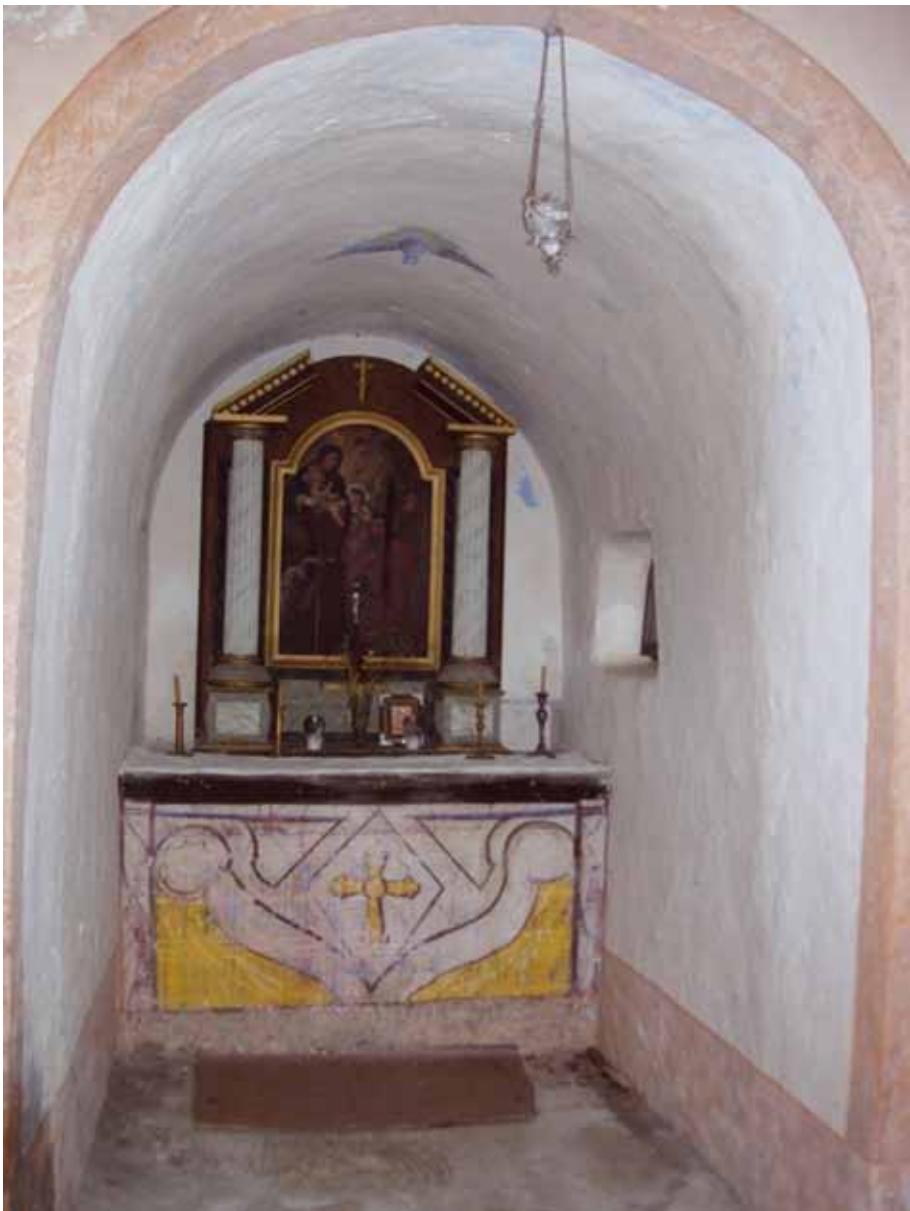
Sl. 12 Oltarski prostor

da je manja kvadratna niša, a na južnom, uz oltar, visoko postavljen horizontalni prozor.

Analizom podataka, otkrivenih u oltarskom dijelu, moglo se zaključiti kako je izgledala prvobitna oltarska menza koja je odgovarala rješenju sa polukružnom apsidom. Kamena ploča, prvobitne oltarske menze, oslonjena na dvije konzole postavljene na bočnim stranama apside, nadena je u ispuni mlađe zidane oltarske menze koja je nosila oltarsku palu sa slikom za koju se pretpostavlja da potiče iz ruke Tripa Kokolje, poznatog baroknog slikara s kraja 17. i početka 18. vijeka (sl.20).

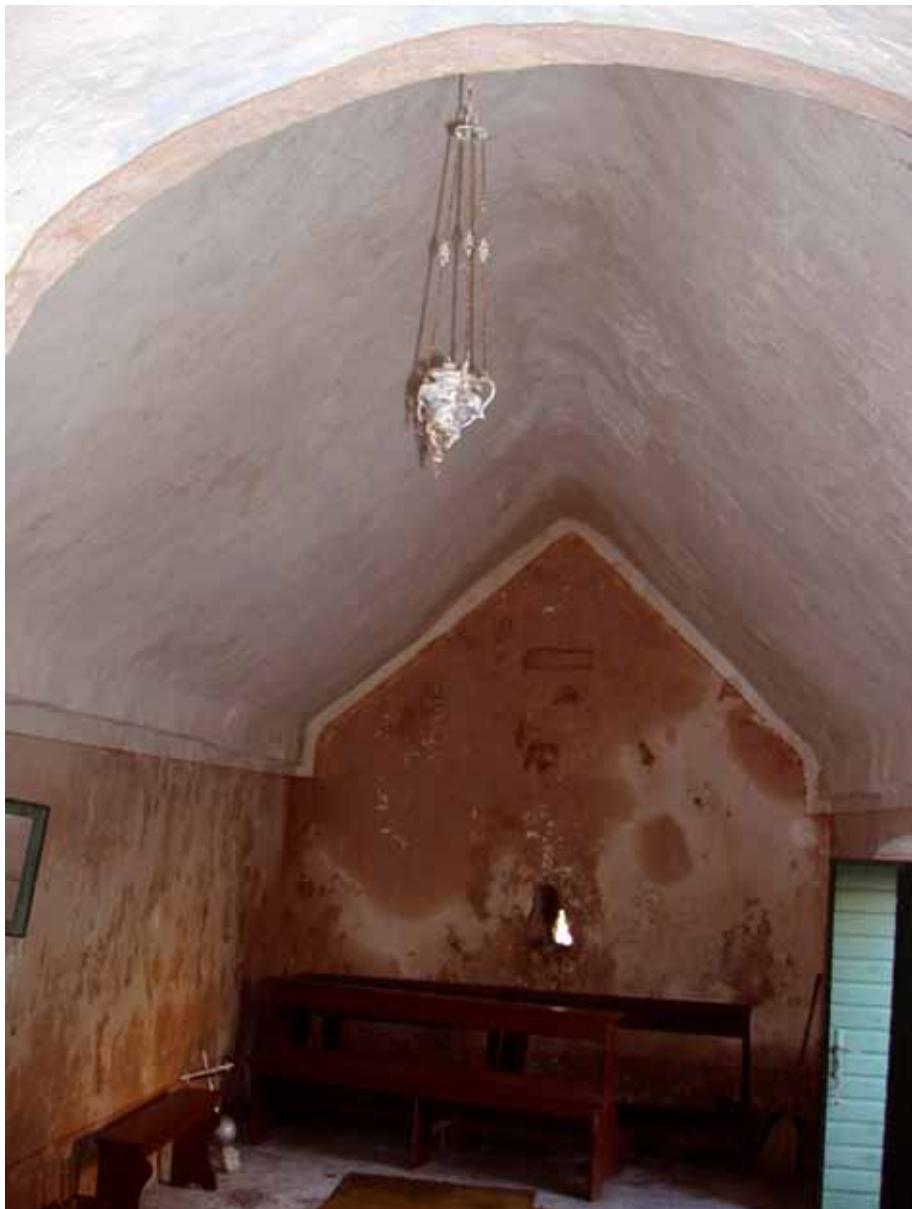
Sl. 13 Svod nad zapadnim dijelom crkve

Svod nad naosom, čije strane su zakošene kao kod dvovodnog krova, odavao je neuobičajeno konstruktivno rješenje (sl.13).

Može se pretpostaviti da je dograđeni prostor crkve u prvoj fazi imao drvenu krovnu konstrukciju sa, pretpostavlja se, kamenim krovnim pokrivačem kakav se još nalazi na nekim građevinama u Morinju. Svod zidan od pločastih blokova domaćeg krečnjaka, formiran u vidu dvovodnog krova, nastao je u najmlađoj etapi gradnje. Naime, kao oslonci svoda korišćeni su postojeći podužni zidovi, a za oplatu, u toku gradnje, korišćena je drvena konstrukcija čije horizontalne grede su stajale u visini greda prvobitnog drvenog krova. Ovo se zaključuje po otkrivenim udubljenjima za oslonce greda čiji ritam, veličina i visina odgovaraju kako podacima o prvobitnoj visini zidova produžene crkve tako i konstrukciji oplate svoda sa ravnim zakošenim stranama koje se u tjemenu susreću pod uglom nešto većim od pravog.

Moglo bi se pretpostaviti da je u to vrijeme crkva još jednom preuređena i da svod sa zakošenim stranama potiče iz obnove koja je tada izvršena. Crkva je tom prilikom dobila novi ulaz umjesto zatečenog iz druge polovine XVII vijeka. Iz tog vremena poticao bi i zvonik na preslicu sa jednim zvonom, a dotadašnji krovni pokrivač od kamena zamijenjen je kanalicom.

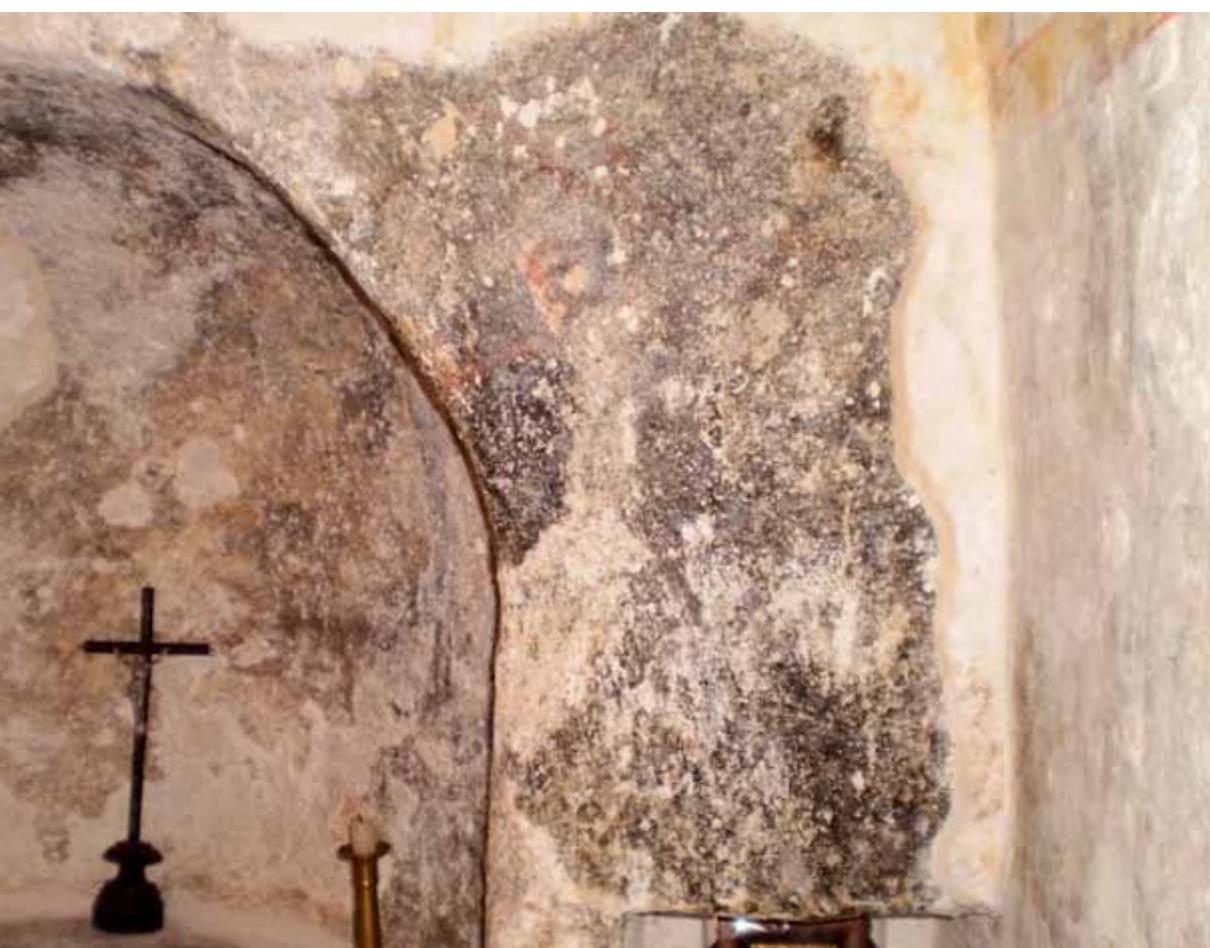
Sl. 16 Slikana dekoracija prvobitne crkve

U skladu sa utvrđenom relativnom hronologijom gradnje moglo se zaključiti da je istovremeno sa izgradnjom novog oltara i postavljanjem oltarske pale cijela unutrašnjost crkve oslikana motivima čiji su ostaci otkriveni ispod pozniјih krečnih premaza.¹⁵ Ova dekoracija, sa podjelom na geometrijska po-

lja, u okviru kojih su u donjoj zoni podužnih zidova u secco tehnići slikane balustrade koje nose kantarose sa lozicama i cvijećem a na svodu zvijezde na modroj pozadini, u čijoj je sredini naslikana predstava goluba, u poznjoj fazi je prekrivena slojem kreča.¹⁶ Zona na zidovima i zona na svodu međusobno su odvojene širokom trakom čiji prostor je ispunjen nizom istovjetnih biljnih motiva slikanih naizmjenično oker i rumenom bojom. Traka sa istim ukrašom oivičava lučni dio istočnog zida (sl. 18,19,21).

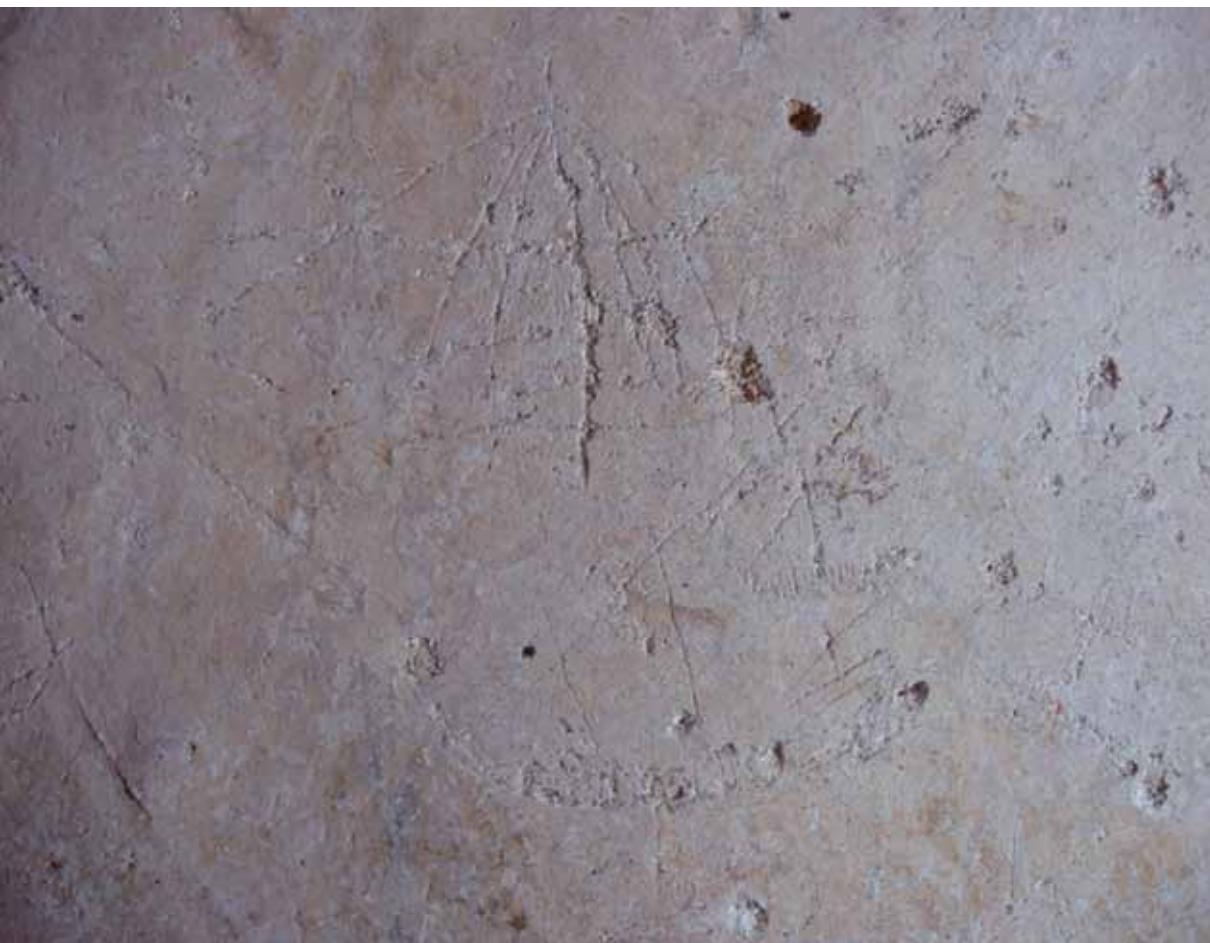
Sl. 17 Crteži brodova urezani u malter na sjevernom zidu

Prije izrade slikane dekoracije unutrašnjost prvobitnog malog hrama u Morinju bila je ukrašena ranijim ugredanim i poznjim slikanim motivima brodova. Na južnom zidu se može zapaziti nekoliko, oštrim predmetom urezanih crteža brodova, dok se slikani brodovi naziru na više mjesta i njihov sigurnom rukom izvedeni crtež prelazi sa vertikalnih površina podužnih zidova na zaobljene površine svoda.¹⁷ (sl. 17,18)

¹⁷ Ovi crteži brodova urezani oštrim predmetom u malteru su slični crtežima u zasvedenoj ukopanoj prostoriji koja se nalazi na zapadnom dijelu Kanli kule u Herceg Novom.
