Marina KNEŽEVIĆ

KONZERVATORSKO-RESTAURATORSKI TRETMAN FRESAKA TRIPA KOKOLJE U PALATI ZMAJEVIĆ U PERASTU

CONSERVING – RESTORING AND TREATMENT OF FRESCOS BY TRIPKO KOKOLJA IN THE ZMAJEVIĆ PALACE IN PERAST

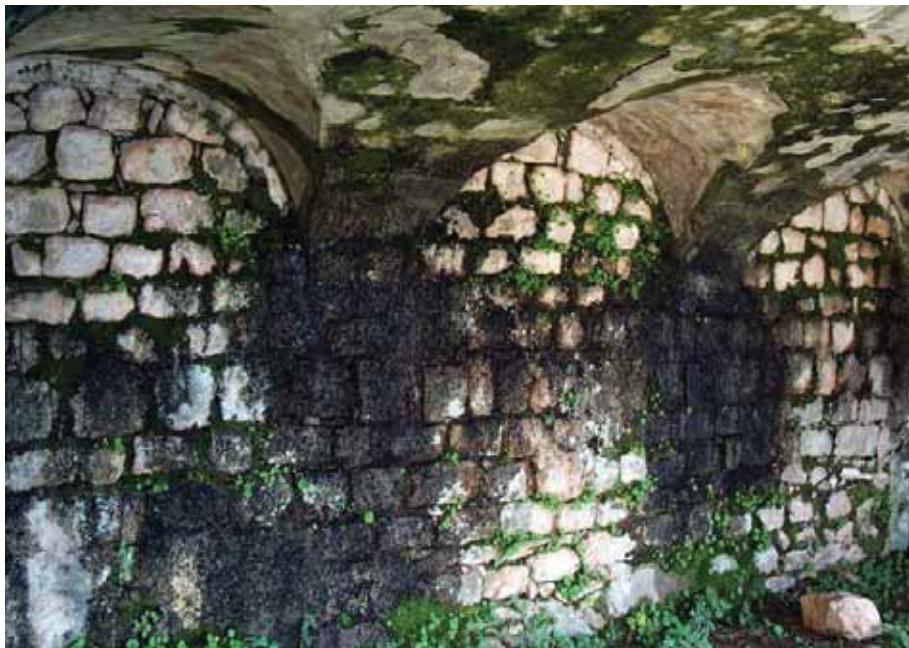
Slika 1 - Detalji veze zida sa svodom u lođi, prije radova

Pretpostavlja se da je već 1761. palata napuštena, a 1876. ostala je bez krova nakon čega se neminovno urušavaju međuspratne konstrukcije i slijedi njenо ubrzano propadanje². Takvi uslovi čine, da decenijama nakon toga, vлага i rastinje unutar građevine uništavaju ovo vrijedno zidno slikarstvo, koje predstavlja ostatak unutrašnje dekoracije reprezentativne stambene zgrade 17.vijeka i veoma značajnu kariku u proučavanju Kokoljinog djela (Sl.1).

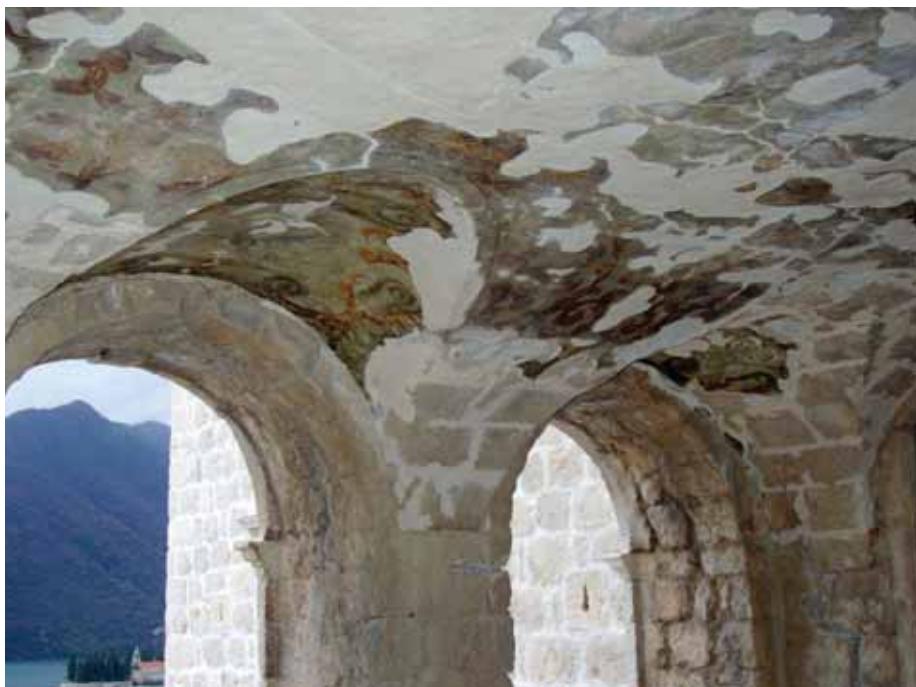
Slika 2 - Unutrašnjost lođe sa dijelom oslikanog svoda

Lođa u palati Zmajević je poduža pravougaona prostorija u koju se ulazi iz kućne kapele. Prozračna i svijetla, otvorena na dvije strane, prema istoku i prema jugu gdje se kroz tri lučno zasvedena krupna otvora izlazi na terasu i gleda na tjesnac Verige. Svod lođe je zidan od sige kao krstasti svod sa lučnim prodorima. Svi oslonci svoda kao i zidovi lođe zidani su kamenom. Neki djelovi zida prema brdu oslonjeni su na prirodnu stijenu koja je pritesana i vidna u zidnom slogu.

Lučnih prodora ima po tri na dužim stranama i po dva na kraćim stranama svoda (Sl. 2 i 3).

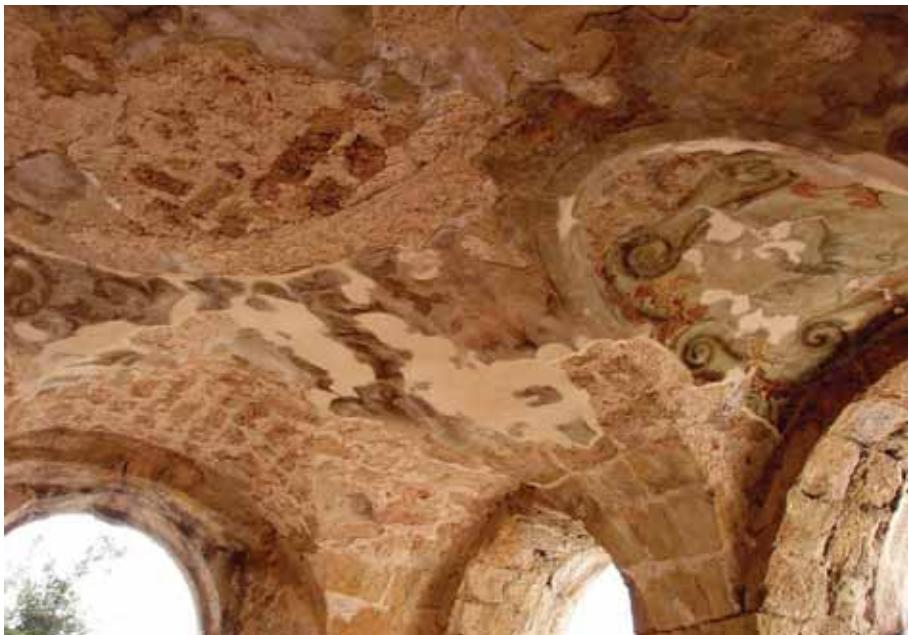
Slika 3 - Detalj svoda u toku radova

Kako ih je atmosferska voda dugo ispirala, praznine u spojnicama gdje je nestao vezivni malter su bile jako duboke, pa se prvo moralo uraditi podlaganje krečnopješčanim malterom i komadima cigle.

Nakon toga svi djelovi fresko maltera, kao i prvog sloja maltera ispod njega koji se na pojedinim mjestima očuvao, opšiveni su kako bi se vezali za podlogu i zaštitili od mogućeg daljeg oštećenja.

Zatim se prešlo na čišćenje čitave površine freske finim alatima. Nakon završetka ovog dijela posla, sa sigurnošću se mogao utvrditi koncept slikarstva prilagođenog arhitekturi svoda sa ivičnim prodorima duž zidova i centralnim zasvedenim prostorom. Centralni prostor na svodu slikar je riješio u vidu ovalnog medaljona čija bogato profilisana bordura tangira tjemena lučnih prodora. Prostor između ovako omeđenih djelova svoda riješen je u vidu razlistalih lozica čiji počeci se nalaze na osloncima svoda duž bočnih zidova.

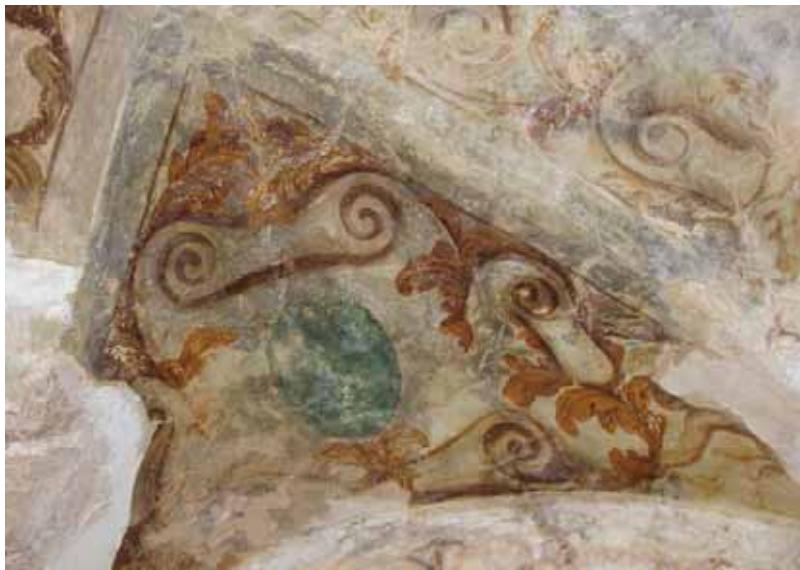
Slika 4 - Svitak sa medaljom smaragdne boje

Polukružni prodori oivičeni su bordurom, te tako čine zasebne cjeline. U svakom je naslikan dijelom razmotan svitak sa krupnim osjenčenim volutama, unutar koga je medaljon ovalnog oblika smaragdne zelene (Sl. 4) ili rubin crvene boje. Samo na dva centralna svitka, na strani prema brdu i prema moru, umjesto medaljona, naslikani su zmajevi koji iz usta izbacuju zvjezdu, što je simbol porodičnog imena Zmajevića (Sl. 5 i 6).

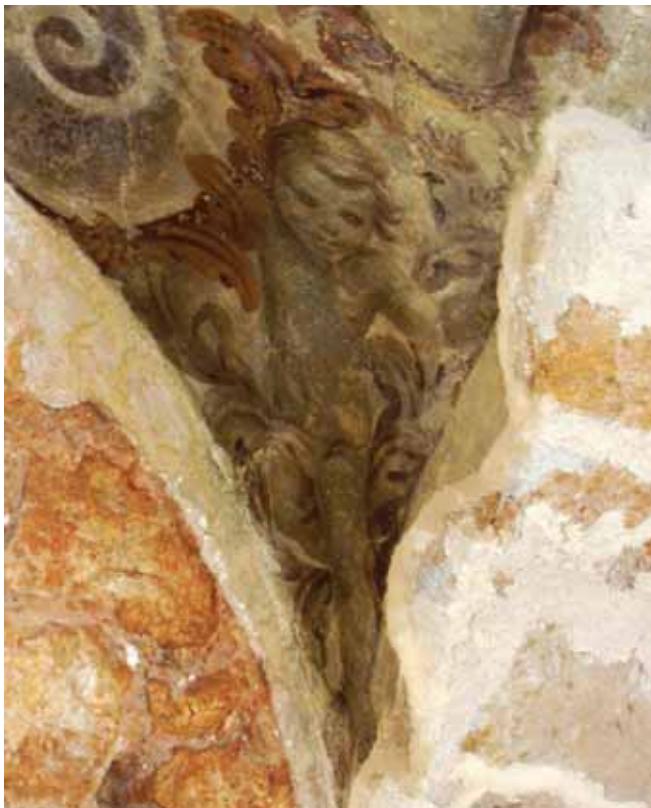
Slika 7 - Putto u srednjem lučnom prodoru prema brdu

U uglovima slikanog polja, sa obje strane svitka, uz oslonce svoda, nalazi se po jedan putto (Sl. 7 i 8) oko koga počinje da se izvija lozica koja prelazi u lišće oker tonova, što uokviruje svitak sa svih strana.

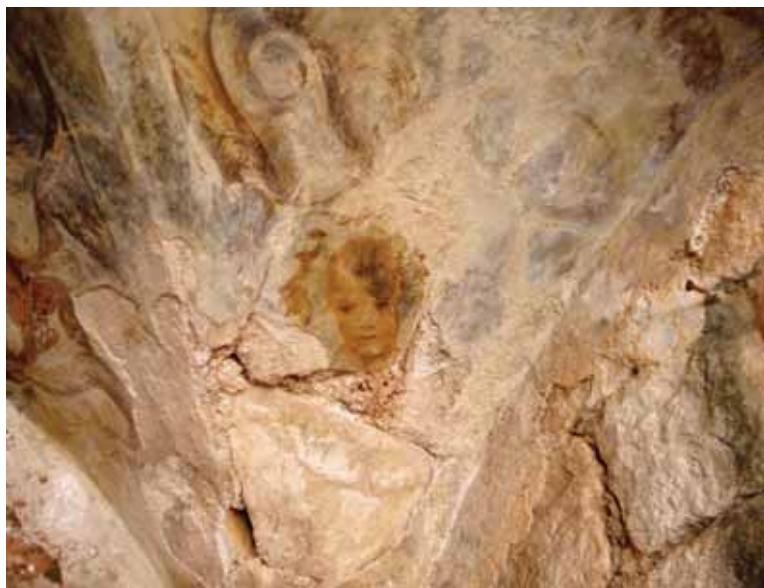
Slika 9 - Glava dječaka u sjeveroistočnom uglu lođe

Jedan lik u sjeveroistočnom uglu lođe, izrazom, bojom inkarnata, kosom, pogledom i ljupkim licem mogao bi biti i portret nekog od tadašnjih peraških dječaka kojeg je Kokolja svakodnevno sretao (Sl. 9).

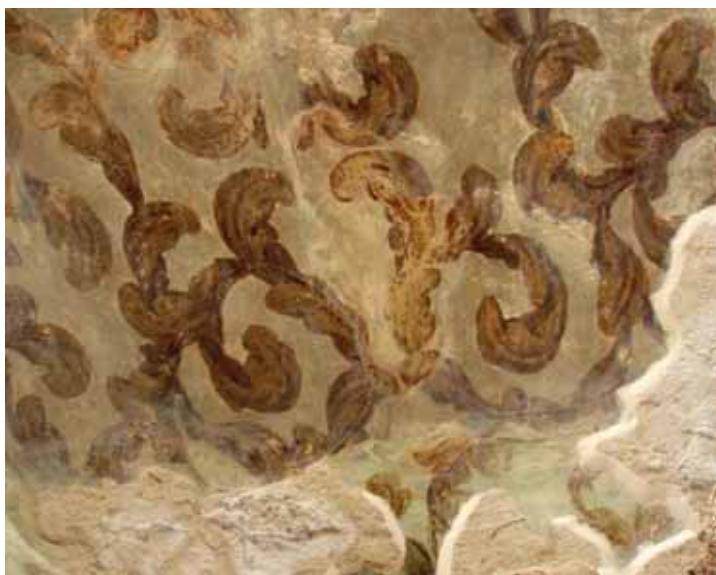
Slika 10 - Lišće lozice

Lišće loze je stilizovano oblikom, a i bojom podsjeća na hrastovo ali i na akantusovo lišće sa krupnim izvijenim završecima. Stabljika lozice teče skoro neprekinuto, a listovi su živo predstavljeni sa bogatim valerima od najsvjetlijih do najtamnije sjenke što im daje plastičnost (Sl. 10).

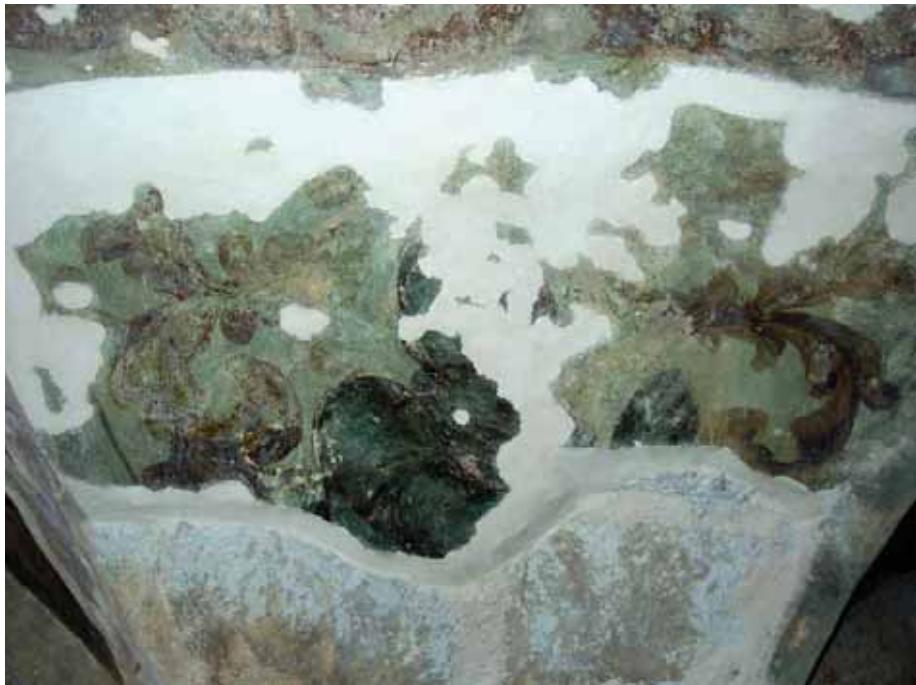
Slika 11 - Ostaci ženskog lika na osloncu svoda prema zapadu

Na tri šira oslonca lučnih prodora svoda naslikane su ženske figure u pokretu, najvjeroatnije sibile (Sl.11), od kojih počinje da teče nježna lozica koja se grana u moćnu i raskošnu lozu braon tonova i uokviruje centralni marmorizirani profilisani ram. Znamo koliko je sam Andrija Zmajević pisao o sibilama⁷ a i dao uputstva kojima su u čitavoj donjoj zoni crkve Gospe od Škrpjela njihovi likovi našli svoje mjesto.

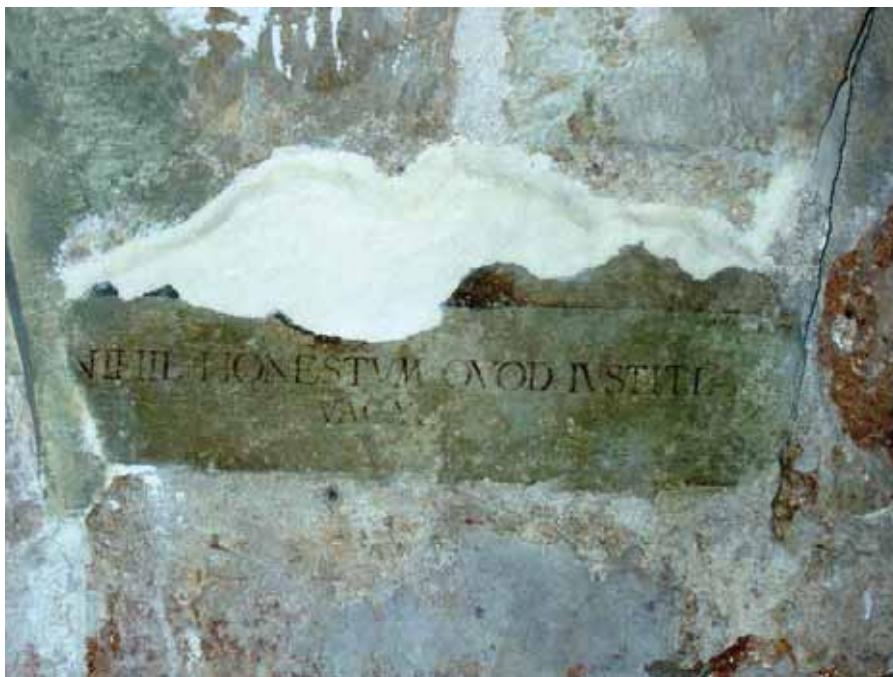
Slika 12 - Natpis na osloncu svoda na sjevernom zidu (prema brdu)

Ispod nogu svake od ovih figura nalazio se kratak tekst na latinskom jeziku od kojih je samo jedan, na osloncu svoda na zid prema brdu, u cijelosti sačuvan i čitak, i drugi lijevo uz vrata ka istoku se nazire u tragovima (Sl. 12).

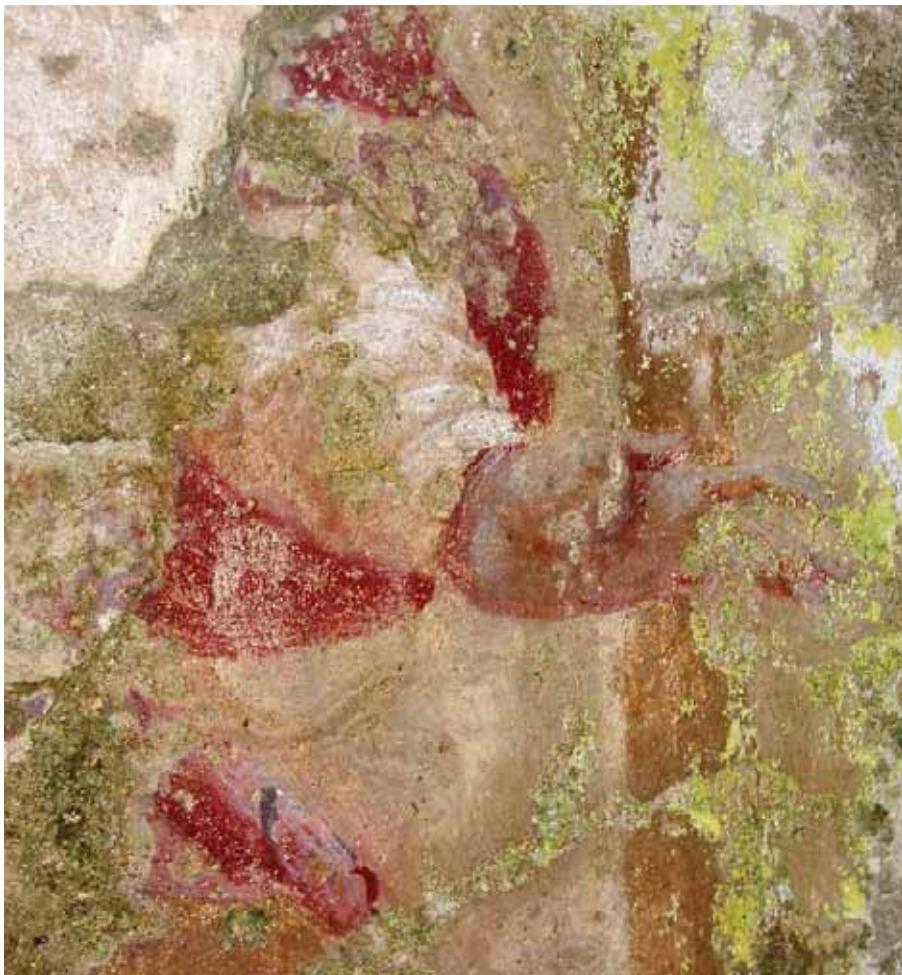
Slika 14 - Ruka i dlan svetiteljke, stanje prije radova

Na frontalnom zidu oltarske niše sačuvani su tragovi predstave na kojoj se razaznaju dvije figure u bordo odorama. Sudeći po ostacima, lijeva je predstavljena iz profila kao stojeća sa rukama sklopljenim u molitvu, dok desna figura, en face, sjedi sa raširenim rukama u molitvi. Po detalju njenog lijevog dlana reklo bi se za nju da je u pitanju ženski lik i već vješt slikarski manir (Sl. 14). Svod iznad vijenca, na strani prema lođi, čuva glavice tri heruvima, vrlo živopisne, na oker pozadini, baš kao na fresci istoga slikara u oltaru crkvice Sv. Ane iznad Perasta (Sl. 15).

U ljeto 2008. godine urađeno je čišćenje, vraćanje oštećenih i odvojenih dijelova, opšivanje, plombiranje i fiksiranje ostataka fresko maltera u kućnoj kapeli palate Zmajević, te je na taj način spriječeno dalje propadanje onoga što je preostalo od ovoga slikarstva.

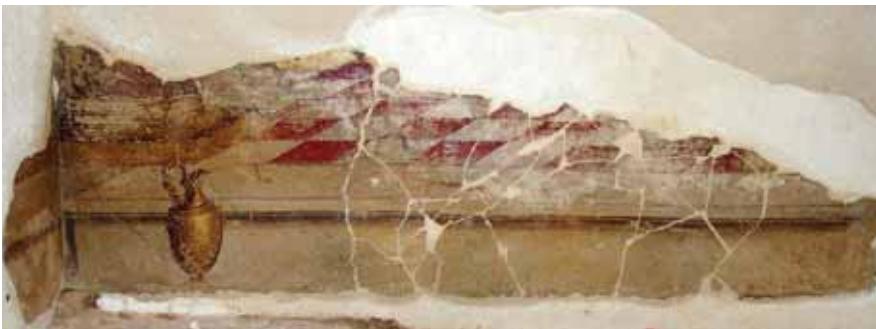
Slika 16 - Ostaci freske sa detaljima iluzionističkog slikarstva zapadno od oltarske niše

Lijevo od oltarske niše pri samom dnu zida sačuvani su ostaci fresko dekoracije na kojima se vidi dio slikanog poda od crveno bijelih ploča, detalji balustrera i posuda u prvom planu (Sl. 16).

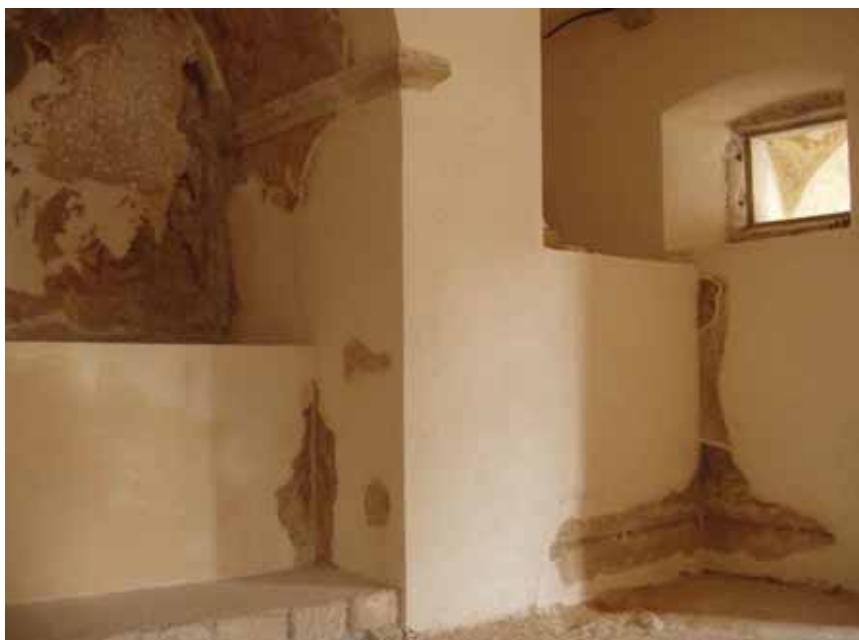
Slika 17 - Pogled na sjeveroistočni ugao kapele i oltarske niše

Osim ovog, na zidu prema brdu, ima još nekoliko manjih ostataka fresko maltera na kojima se nazire slikana arhitektura, dio pilastara sa stopom i sl. Linije su ugrebane u malter što olakšava prepoznavanje oblika jer je boja najvećim dijelom isprana i svedena na mrlju (Sl. 17).
