Катарина НИКОЛИЋ КРАСАН

## КУЛА ТРОЈИЦА, КОТОР – ИСТРАЖИВАЊА И РЕСТАУРАЦИЈА

## TOWER TROJICA, KOTOR – RESEARCH AND RESTORATION

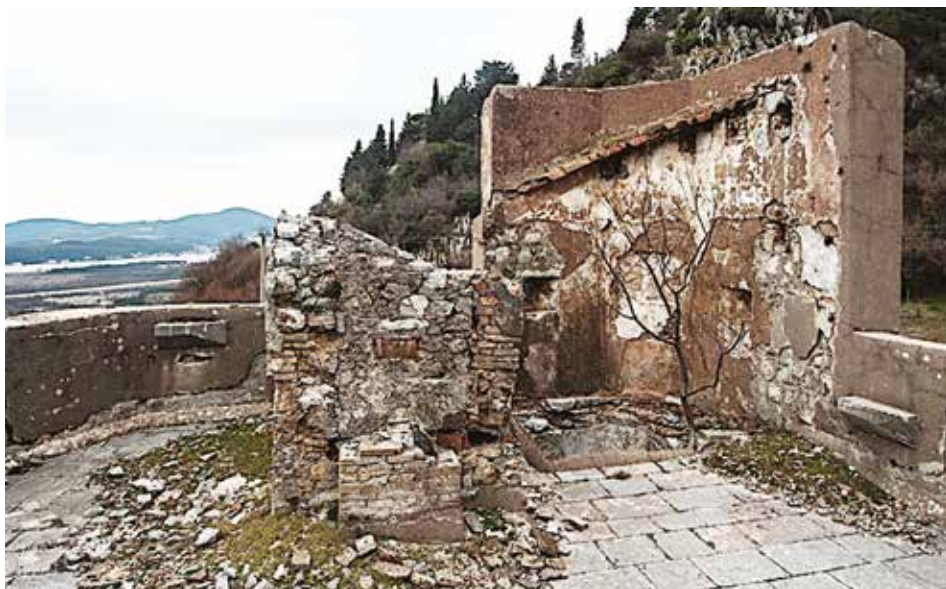
*Слика 6. Изглед трђавске платформе са повишеним северозападним углом и степенишном кућицом*

На северозападном углу куле, оградни зид је знатно повишен у односу на остали део платформе. Док су у доњој зони зида сачувани зазидани прозор и три зазидане пушкарнице из млетачке фазе, које сведоче да су биле у унутрашњости куле, у аустроугарско време, на овом месту, зид је повишен за сса 1 метар.

На угловима оградног зида уочени су ниски зазидани квадратни отвори већих димензија, налик топарницама. У аустријском периоду, под терасе поплочан је плочама од сивог ђуричког камена у правилним редовима ширине 35 цм, вероватно у секундарној употреби јер ширина плоча одговара млетачкој стопи (34,77 цм), док су испод њега сачувани остаци старијег млетачког поплочања од ружичастих плоча из каменолома у Турићима. У оси исток-запад, под терасе је подељен на две симетричне равни које одводњавају кишницу ван објекта ка северној и јужној страни.

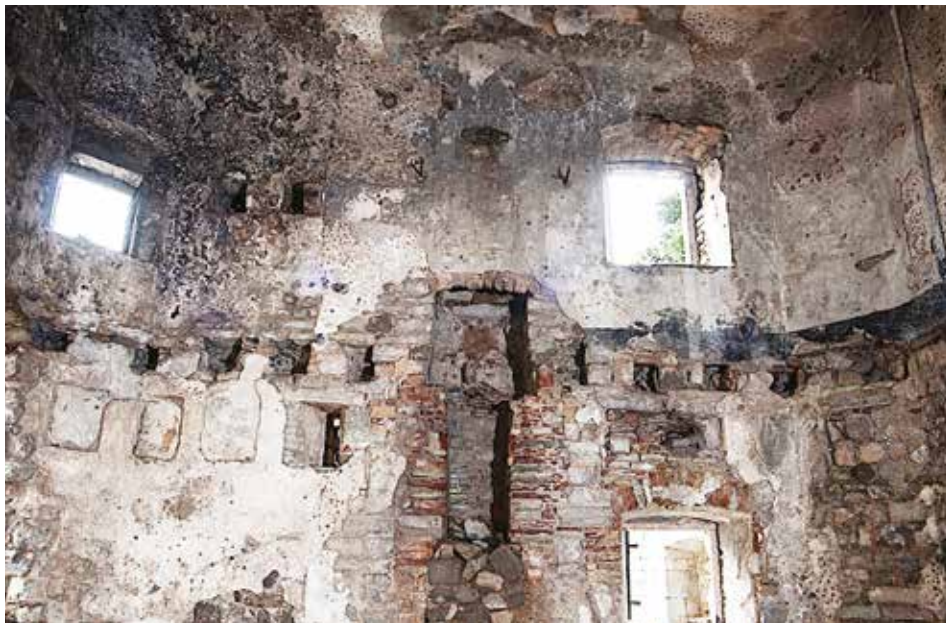
Слика 17. Положај лежишта за греде међуспратне конструкције изнад првог спрата

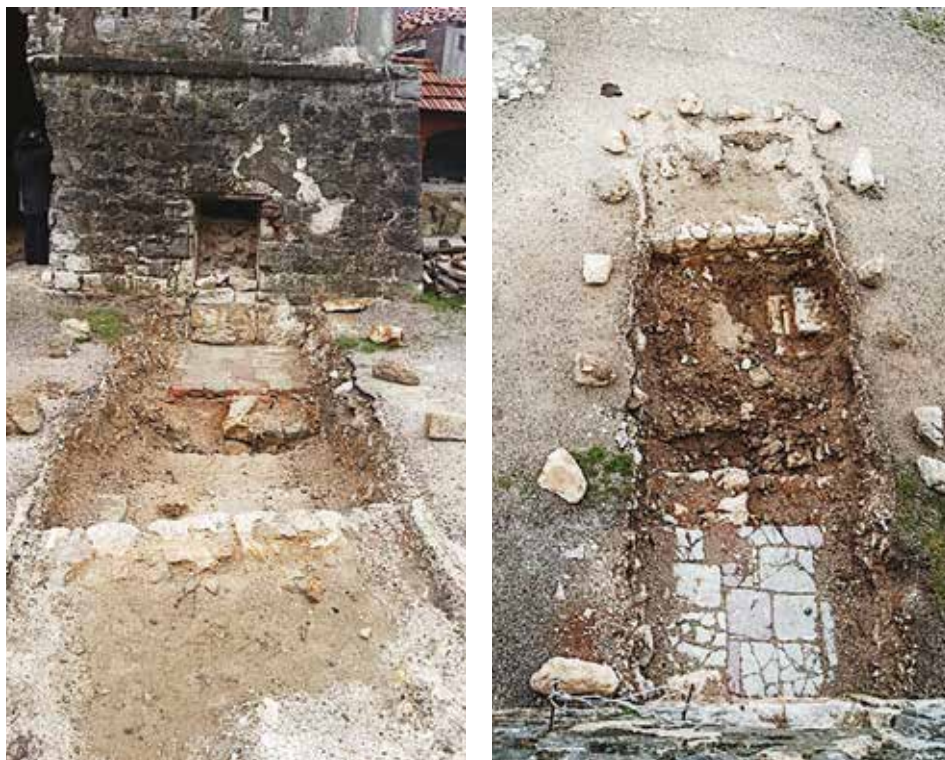
Слике 20. и 21. Изглед откопаног дијела одбрамбеног рова

Већина навода из овог пописа потврђена је током конзерваторских и археолошких истраживања. До сада још увек нису пронађени положај каменог степениште које води из рова на 2. спрат куле на које се ослањао покретни мост (*ponte levatojo*). Може се претпоставити, да је током адаптације у аустроугарском периоду, доста елемената млетачке фазе оштећено или уклоњено. Једна од најбитнијих промена настала је подизањем нове лучне батерије уз јужну страну куле. На овај начин неповратно су изгубљени део рова и драгоцени подаци које је могао да садржи.

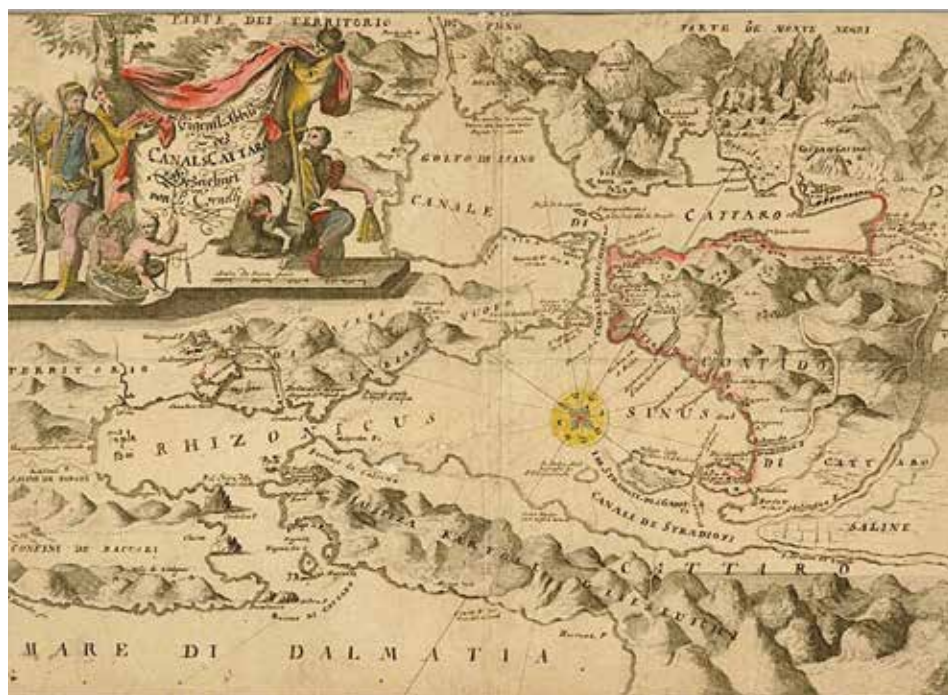
Прилог 4: Наредни документ чува се у Историјском архиву у Венецији и заведен је под ознаком ASV P.T.M. F. 598/dis. 1. Документ садржи графички приказ и текстуални опис. У графичком приказу представљен је дио Которског залива са залеђем, са означеним путевима, стазама и кључним објектима, као и са предлогом за изградњу четири нове куле-стражаре, означене словима А, Б, Ц и Д. Уз карту, са означеним положајем нових кула, дат је и детаљан изглед типске куле (основа, пресек и изглед). Предлог је израђен након посете генерала Росинија Котору 1754. године<sup>8</sup>. Ово је један од најзначајнијих докумената који се односе на историју куле на Тројици, јер је локација једне од кула на овом плану управо на месту постојеће, што упућује да је једна од четири типске куле изграђена и то управо она на Тројици (на карти означена ознаком А).

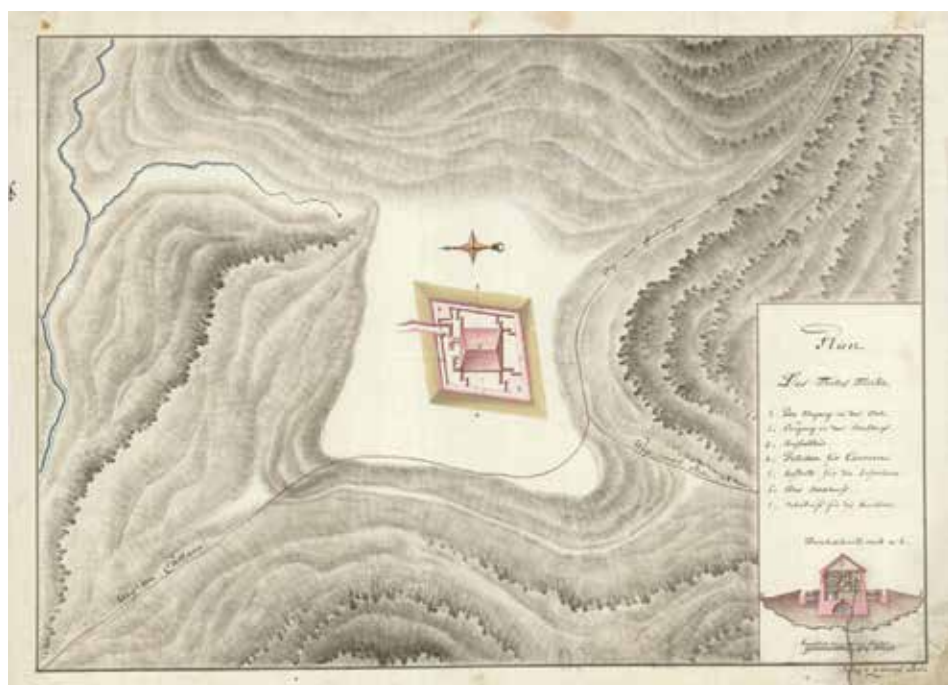
Прилог 7: Наредни документ представља графички прилог, чува се у Ратном архиву у Бечу (Аустроја) и носи сигнатуру KVII i 169-20E Pass Sperre Trinita Pl. NR. 284. Израђен је 1876. године. На њему је врло детаљно приказан план изградње нове топовске батерије на Тројици и реконструкција млетачке куле. На прилогу се налазе упоредни цртежи старог и планираног стања, са преклопљеним основама темеља, основама приземља, првог и другог спрата, основом терасе, као и три пресека. Сви цртежи дати су у метричким мерама, исцртани врло прецизно, па садрже и

процену капацитета новог комплекса (1 официр, 20 припадника артиљерије, 30 пешадије), као и наоружање (2 топа од 120 мм, 1 хаубица од 150 мм и 2 топа од 150 мм). Вредност овог документа лежи у томе што је поред планова за нове објекте, млетачка кула приказана врло детаљно. Стање приказано на овом плану у великој мери одговара стању затеченом 2016.

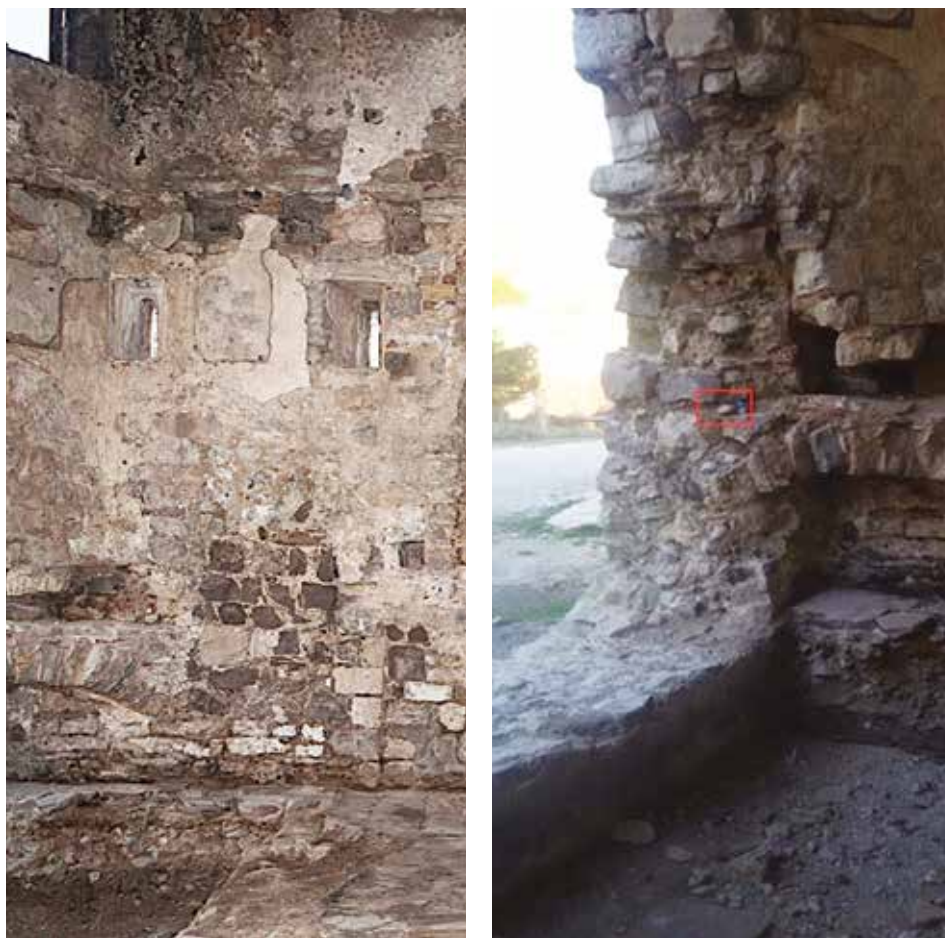
Слике 29. и 30. Остаци најстарије фазе куле у приземљу

утврђено је да су најнижи, закошени зидови, приближно до висине венца, старији од остатка данашње куле тј. њене млетачке фазе. На основу ових налаза, изворна кула имала је квадратну основу, са ескарпираним зидовима приземља и вертикалним зидовима над квадратном основом спратова.

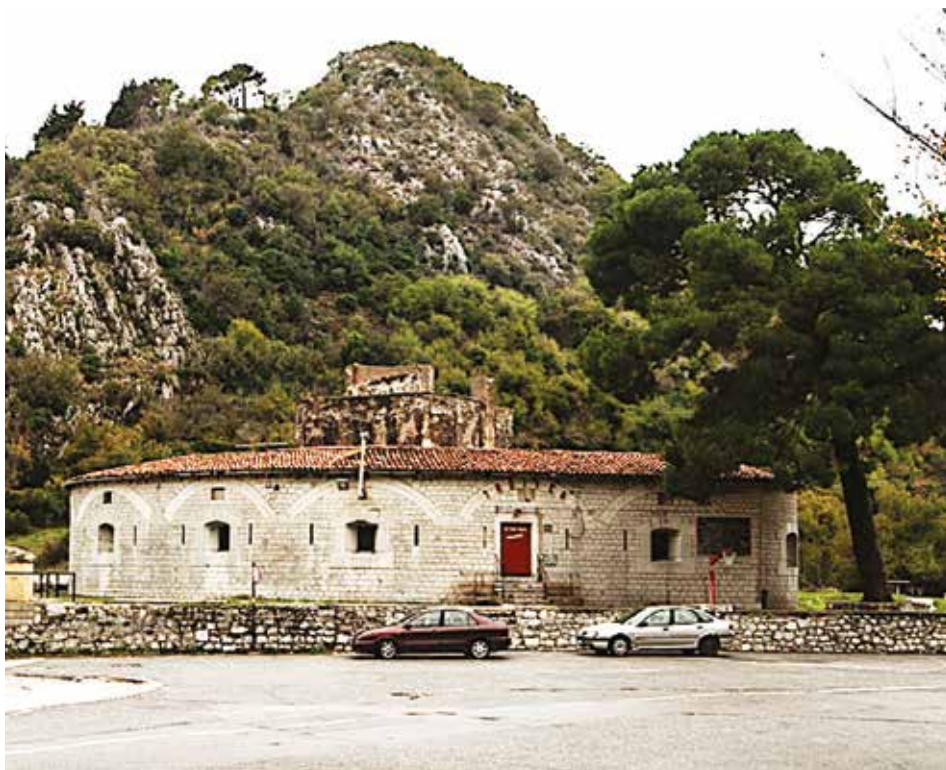
*Слика 33. Изглед војне батерије из аустроугарског периода која је заклонила кулу са јужне и западне стране*

Оградни зид терасе (фасадни зид куле) снижен је највећим делом свог обима, а део зида на северозападном углу надзидан је да би се формирала надстрешница за ново степениште. Извршено је малтерисање фасада и унутрашњих зидова, као и доградња топовске батерије лучног облика уз јужну и западну страну куле.

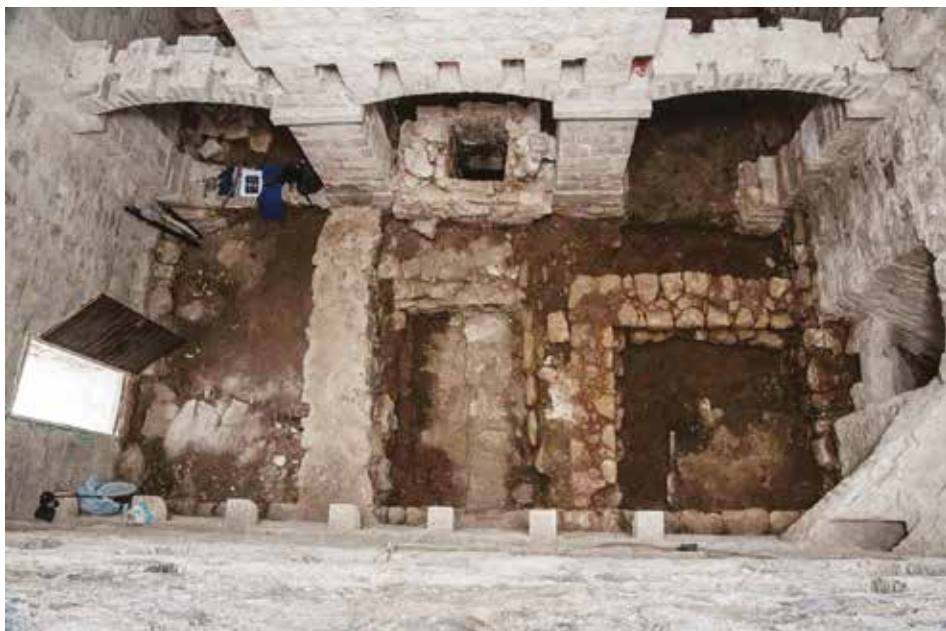
*Слика 37. Положај и изглед новооткривених зидова испод пода приземља куле*

На самом крају радова, приликом ископа терена за полагање камених плоча пода приземља откривени су остаци више зидова који се пружају у правцу сјевер-југ и исток-запад, као и једна гробница. Након ових налаза радови су заустављени. Због њихове важности, у наредној фази, потребно је извршити систематска археолошка и конзерваторска истраживања унутрашњости куле, на основу којих ће се планирати наставак радова.

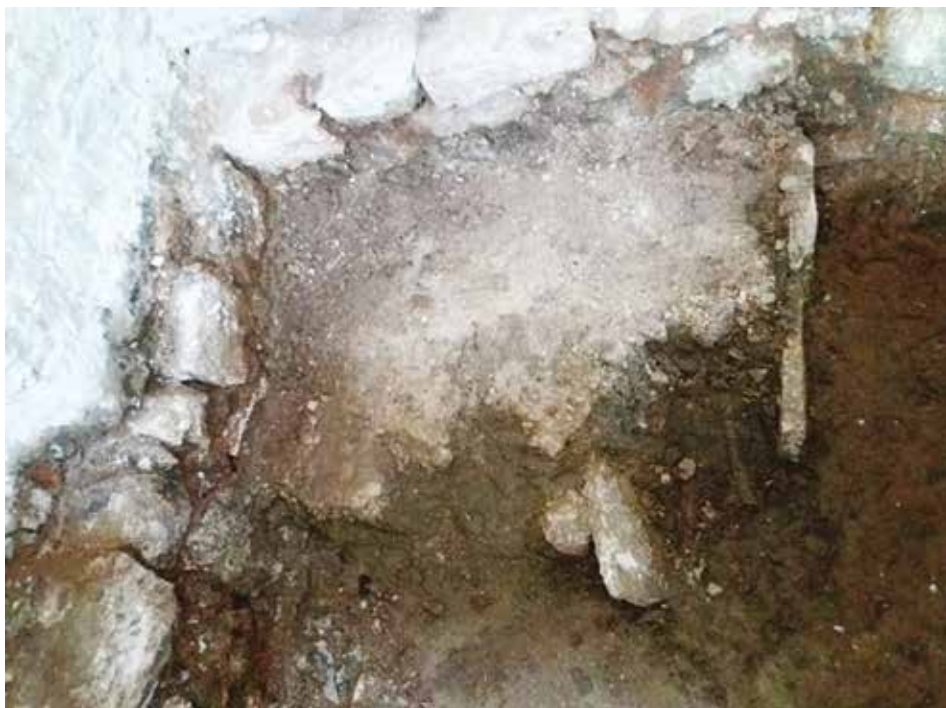
*Слика 38. Положај и изглед новооткривене гробнице испод пода приземља куле*

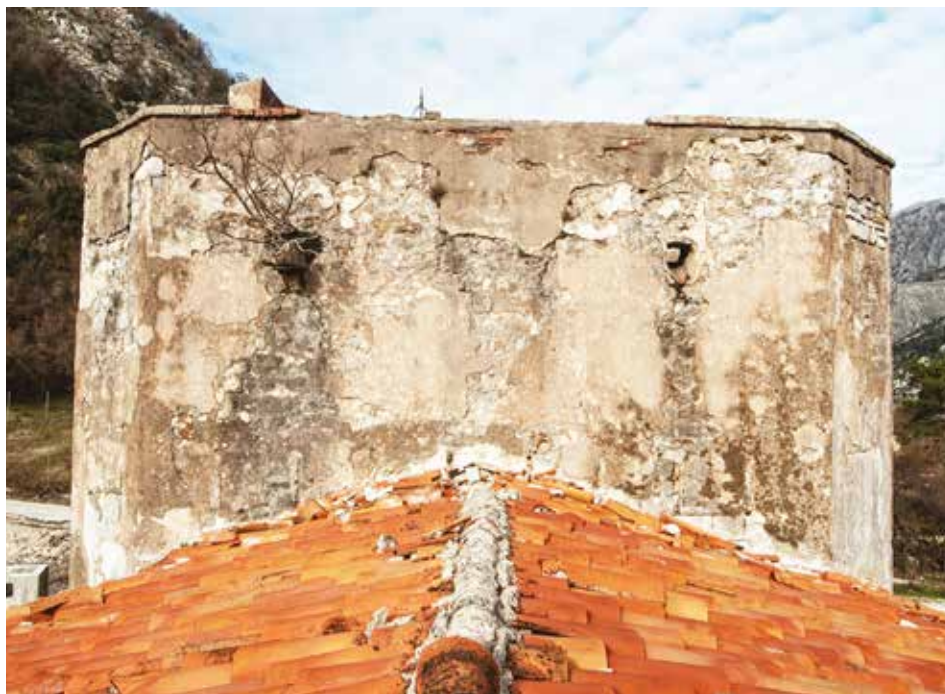
*Јужна страна куле (фотографија затеченог стања)*

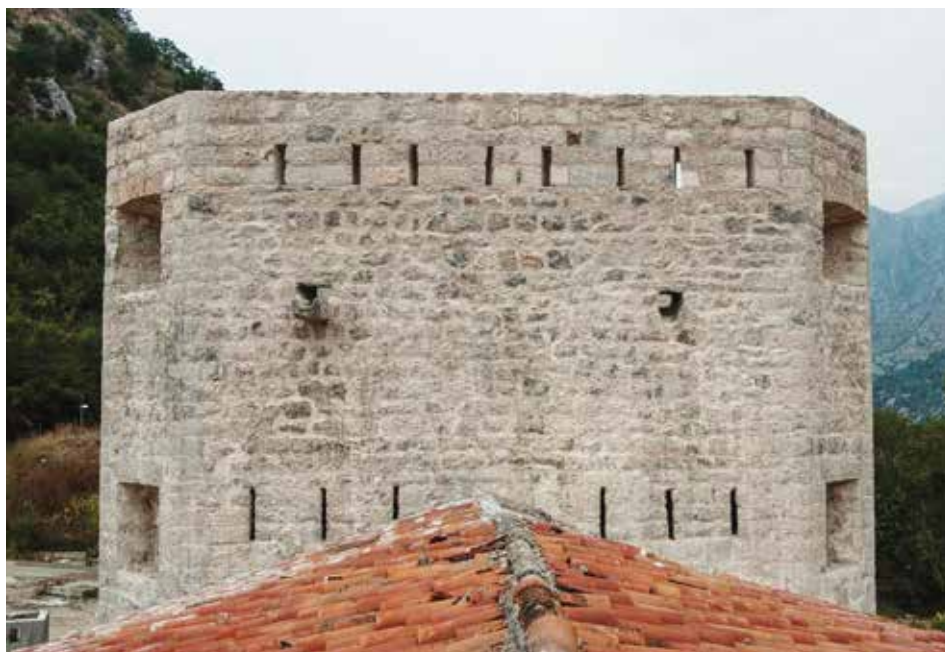
*Јужна страна куле (фотографија изведеног стања)*

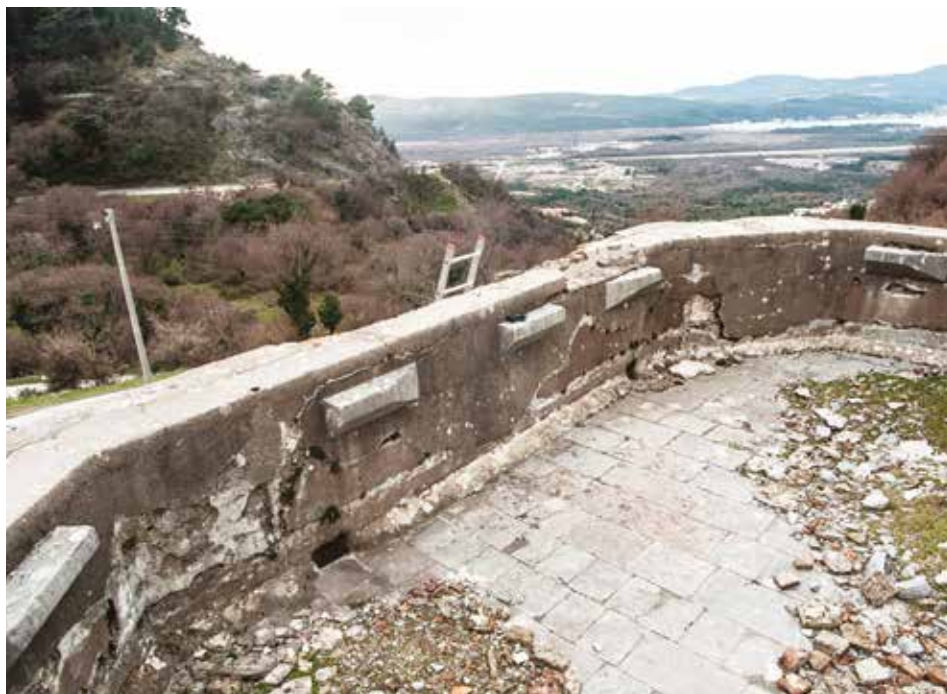
*Изглед дијела кровне терасе (фотографија затеченог стања)*

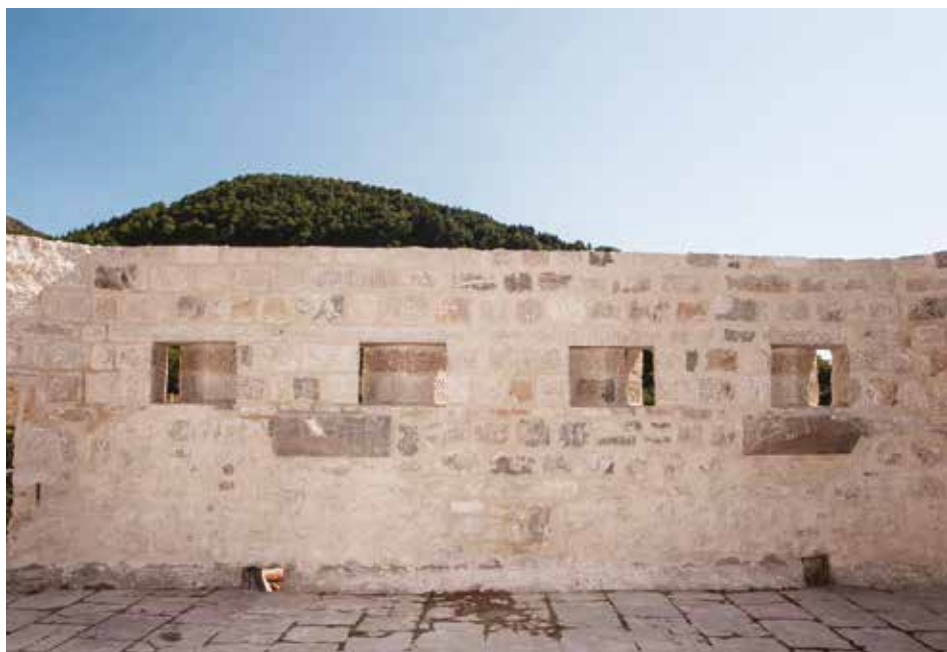
*Изглед дијела кровне терасе (фотографија изведеног стања)*

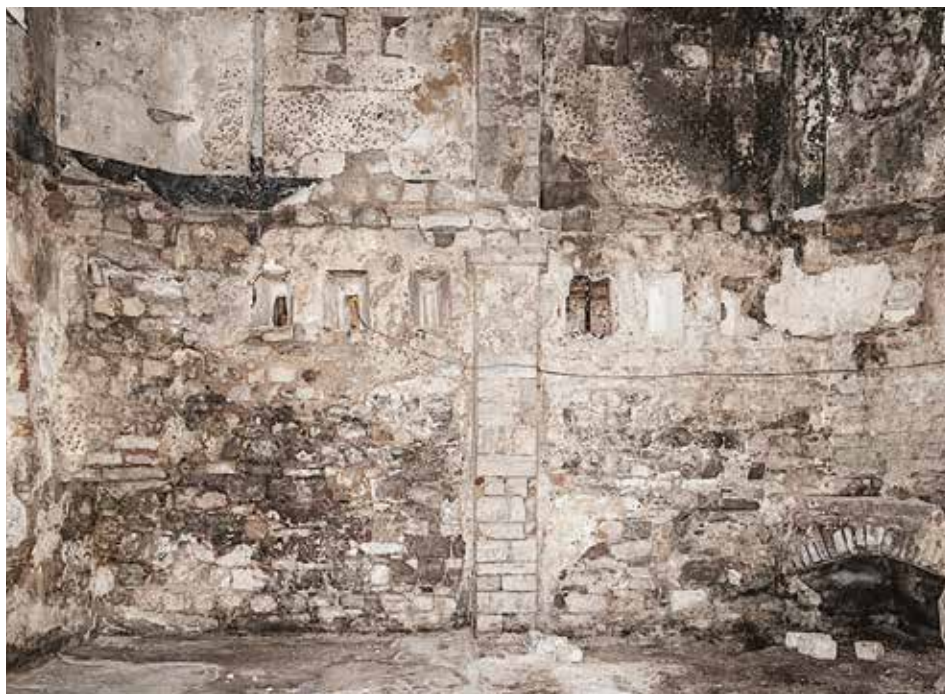
Изглед доње партије јужног зида (фотографија затеченог стања)

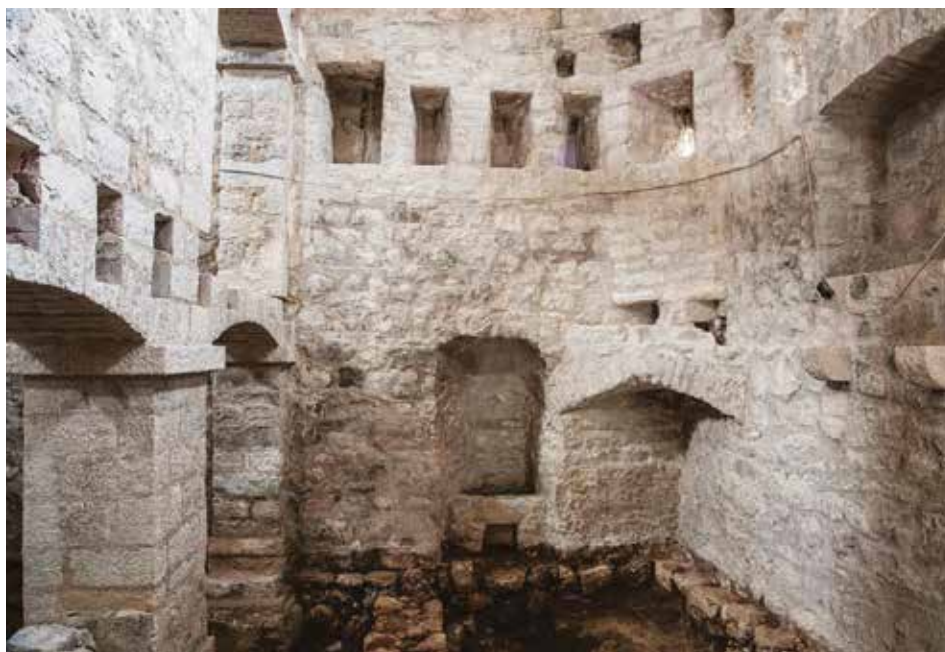
Изглед доње партије јужног зида (фотографија изведеног стања)

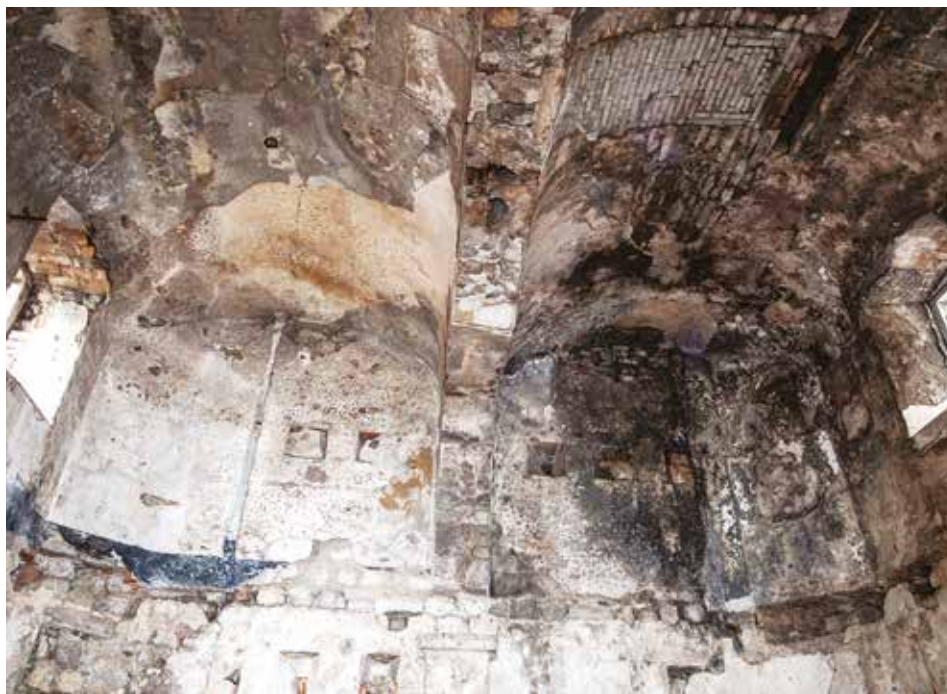
*Изглед горње партије јужног зида (фотографија затеченог стања)*

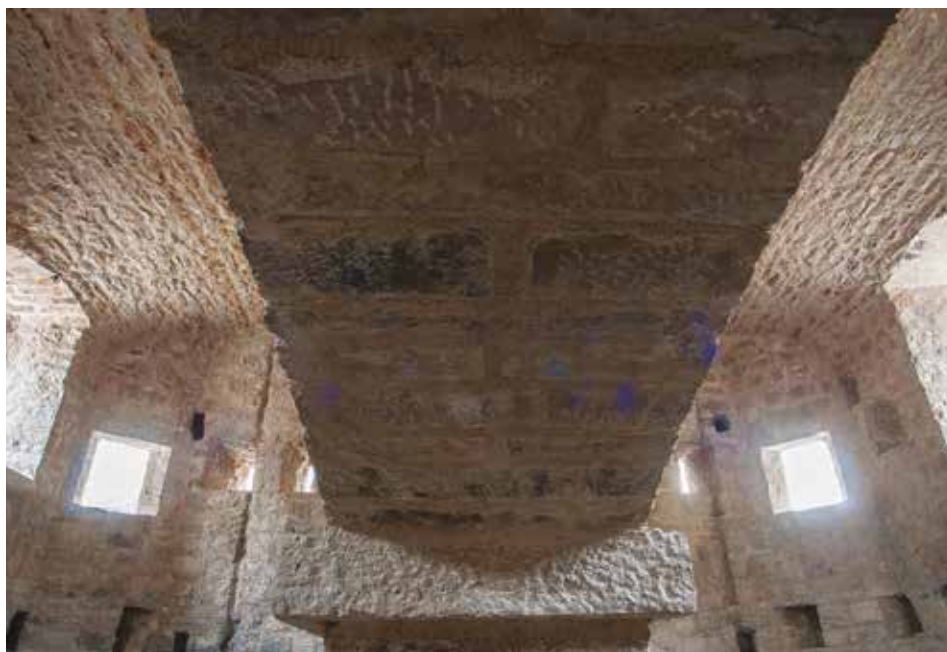
*Изглед горње партије јужног зида (фотографија изведеног стања)*

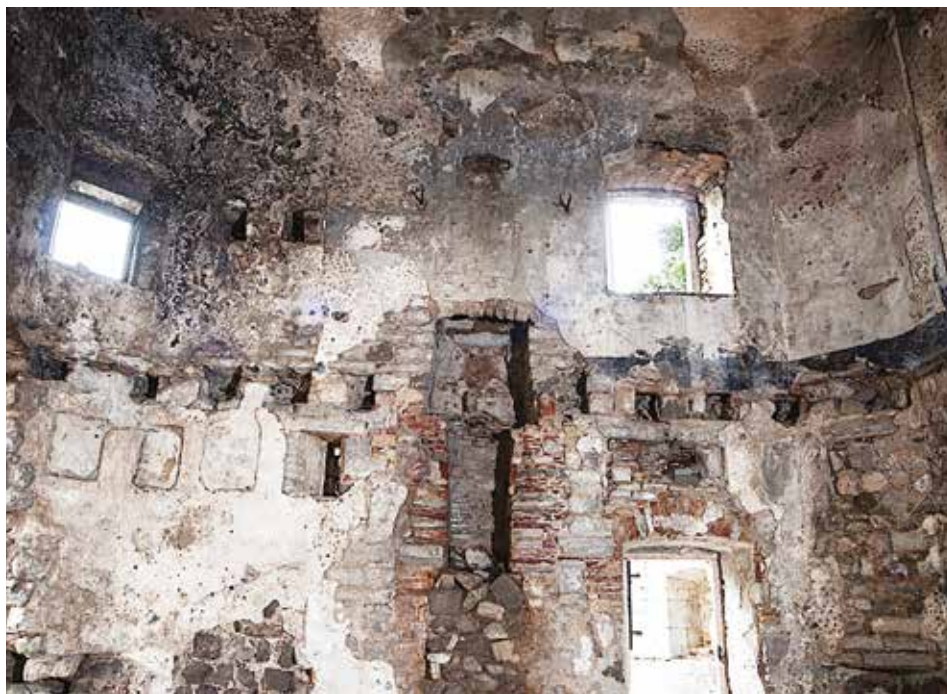
*Изглед горње партије источног зида (фотографија затеченог стања)*

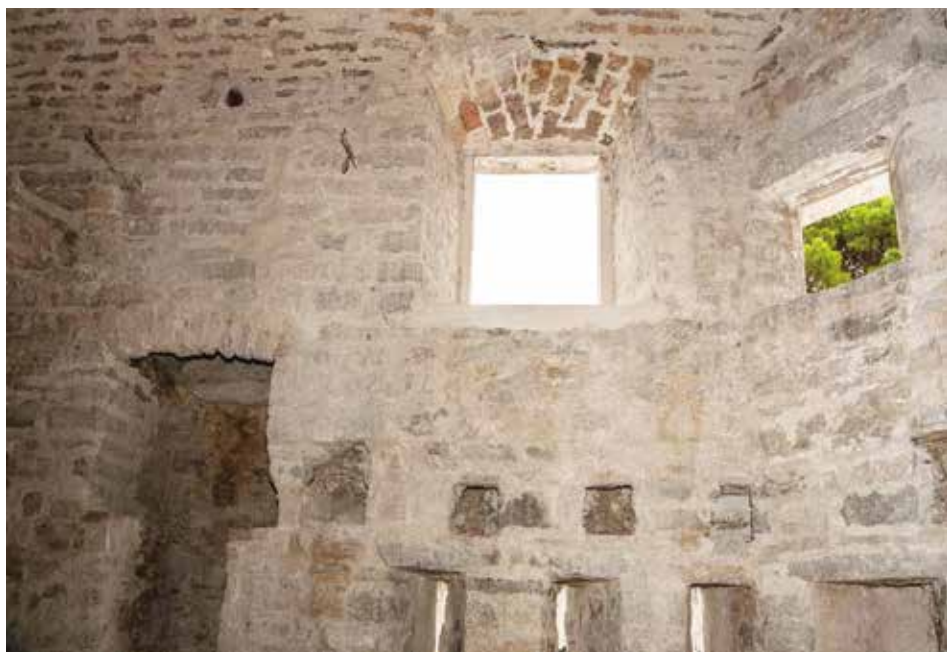
*Изглед горње партије источног зида (фотографија изведеног стања)*
