Marina KNEŽEVIĆ

## **KONZERVATORSKO-RESTAURATORSKI TRETMAN BOJENIH POVRŠINA TRIFORA NA EMPORAMA KATEDRALE SV. TRIPUNA U KOTORU**

Ovaj izvještaj nastao je na osnovu dnevnika konzervatora, vođenog u periodu od 6. juna do 10. septembra 1993. godine.<sup>2</sup> Pored deskriptivnog opisa dnevnik sadrži i crteže elemenata trifora na kojima su bojom označeni podaci i zapažanja nastali tokom otkrivanja i konzervacije bojenih površina na originalnim elementima trifora.<sup>3</sup> Klesani ukras trifora, sa male udaljenosti, saglediv je samo do izvjesne mjere i to jedino sa galerija Katedrale prema kojima je orjentisana ravna strana okvira i lučnih djelova trifora (Slike 2, 3, 4, 5, 6).

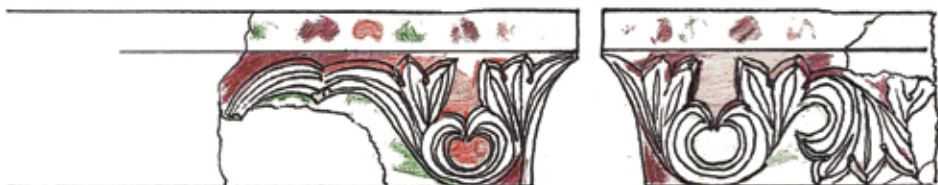
Crtež 1

Probe čišćenja izvedene su na dijelu bočnog imposta nad doprozornikom sjeverne trifore u srednjem traveju, gdje je čišćenje već započeto krajem maja 1993. godine od strane profesora Milorada Medića i Jasminke Popović. Boja je na frontalnom dijelu imposta dobro očuvana i intenzivna na cijeloj površini međuprostora ornamenta, dok isti nije bojen. Razlikuju se dvije crvene boje: tamnija-bordo i svjetlija-cinober, te jedna zelena boja. Na ravnoj traci imposta vidljivi su bojeni srcoliki motivi sa sledećim redoslijedom boja: zelena, bordo, cinober. Crvene boje su, posebno bordo, vrlo postojane dok je zelena na pojedinim

mjestima gotovo praškasta (Crtež 1).

Na bočnoj strani istog imposta tretman je jednak kao i na frontalnoj površini, osim što je cinober vrlo nepostojan i slabog intenziteta. Srcoliki motiv na ravnoj traci očuvan je u mnogo manjoj mjeri.

Čišćenje kalcinacija i prljavštine sa bojenog sloja vrši se na način da se površina koja se čisti najprije oprashi četkom, a zatim se natapa vodom, kako bi se bolje uočili tragovi boje i ujedno omekšao sloj koji se odstranjuje. Mehaničkim putem, skalpelom, pažljivo se pristupa čišćenju. Na mjestima gdje je sloj kalcinacije tvrdi, površina se natapa rastvorom vode pomiješanim sa ljepilom za tapete (skrob) koji zasiti podlogu, održava vlažnost i omogućava djelovanje rastvora na površini.

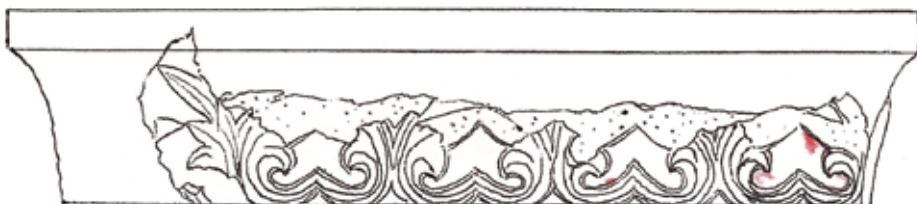
Crtež 3

Čišćenje zapadnog imposta nad doprozornikom južne trifore u zapadnom traveju pokazalo je dosta ostataka maltera i kalcinacije na čitavoj površini istočne i bočne sjeverne strane. Na istočnoj strani imposta jedini značajniji ostatak boje je u međuprostoru oko ornamenta sasvim desno i to je cinober, te iznad njega slabije očuvan ostatak zelene boje. Sitni tragovi i tačkice cinobera i tamne plave boje uočavaju se i drugdje na ovoj strani (Crtež 3).

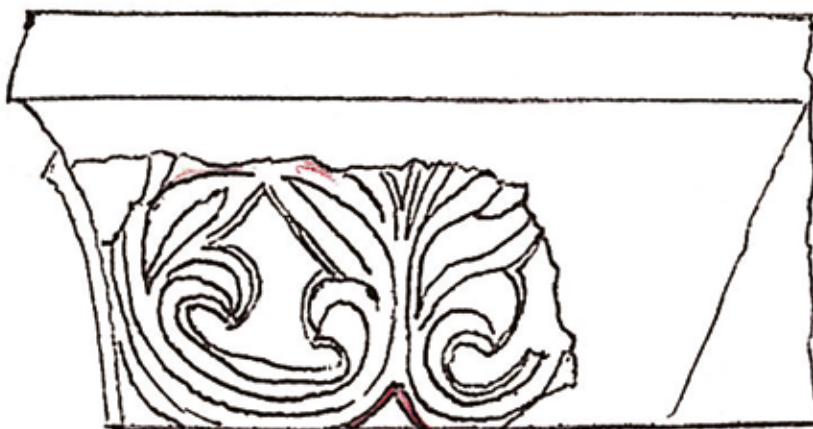
Crtež 4

Na čeonj strani uočavaju se ostaci cinober i zelene, kao i malo tamnocrvene boje na rubu ornamenta (Crtež 4).

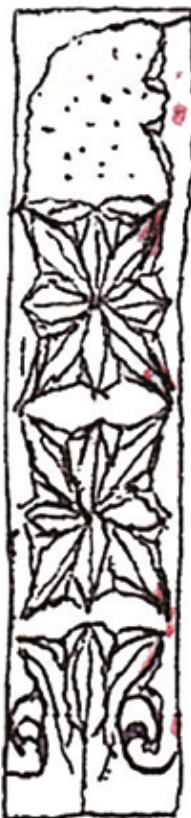
Crtež 6

Na početnom lučnom elementu nad doprozornikom južne trifore u zapadnom traveju sačuvani su samo sitni ostaci tamne crvene boje preko ostataka fresko maltera na ravnoj površini bordure desno od ose (Crtež 6).

Ostaci iste i cinobera ponegdje se mogu uočiti i na bočnim kracima sa iste strane, te dvije tri tačkice tamnoplave boje.

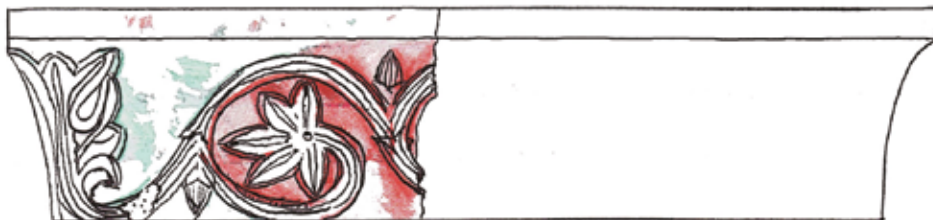
Crtež 7

Zapadna strana istočnog imposta nad kolonetama zaprljana je po cijeloj površini (Crtež 7).

Njenim čišćenjem uočava se ostatak cinober boje na površini međuprostora oko ornamenta u južnoj polovini, kao i ostatak zelene boje na istoj površini u sjevernoj polovini. Cinober prekriva veliki dio, izvanredno je očuvan i intenzivan. Ovom bojom je bojen i južni pupoljak ornamenta, dok ostali dio istog ima samo tragove crvene i zelene boje. Zelena je mjestimično otpala sa kamena. Na ravnoj traci imposta pojavljuje se opet srcoliki motiv, bojen zelenom i cinoberom, prilično oštećen.

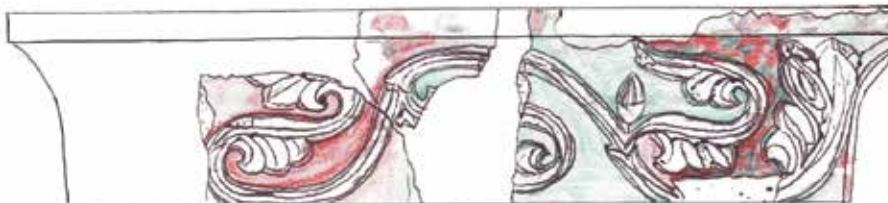
Crtež 8

Čišćenjem istočne strane istog imposta (Crtež 8) pokazuje se cinober i zelena boja na međuprostoru, kao i kod srcolikog motiva, na ravnoj traci imposta. U polju međuprostora sjeverno, zelena je podslikana crvenom bojom, koja je dobro očuvana i vezana za podlogu, dok je zelena djelimično otpala s nje.

Preko čitavog ornamenta, ponegdje preko bojenog dijela, i na ravnoj traci imposta, vidi se mrkosiva patina slična onoj na sjevernoj koloneti ispod ovog imposta za koju se može pretpostaviti da je to možda čađ. Neki od listića lozice ornamenta nemaju ovaj sloj i tu je kamen potpuno bijel. Ova patina je zadržana, a uklonjena je samo površinska nečistoća.

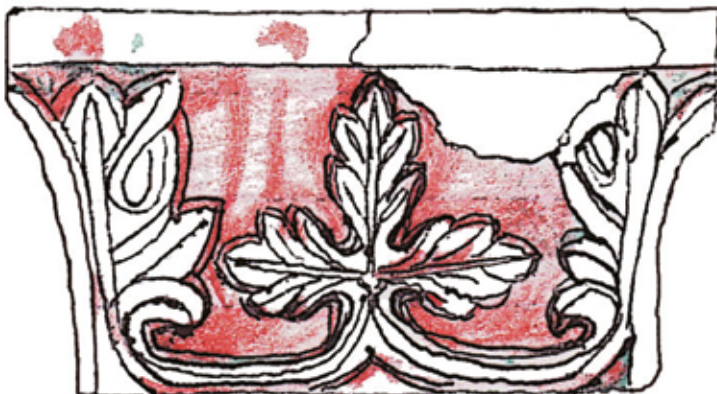
Crtež 9

Čeona strana ovog imposta, prema sjeveru, na ornamentu sadrži ostatke cinobera jedino na centralnom listu, te tragove tamnoplave i zelene boje. Cinober

crvena dominantna na površini međuprostora (Crtež 9).

Na dijelu međuprostora, sasvim u vrhu pod ravnom trakom, istočno i zapadno, cinober je podslikan zelenom bojom. Sroliki motivi bojani zelenom i cinoberom nalaze se na ravnoj traci ovog imposta.

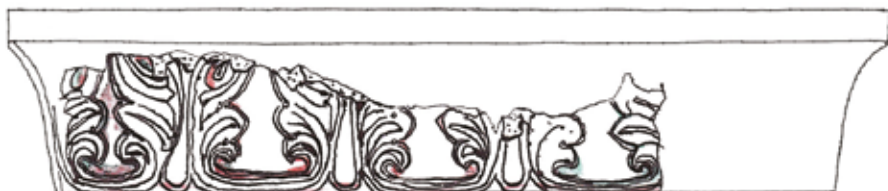
Crtež 15

Impost nad istočnim doprozornikom južne trifore u zapadnom traveju ima sačuvan reljefni ornament na zapadnoj i čeonj strani okrenutoj ka unutrašnjosti crkve (sjever). Na zapadnoj strani postoje ostaci boje samo na međuprostoru i to cinober i zelene. Prvo sjeverno polje međuprostora ima ostatke zelene boje podslikane cinoberom. Po dnu ornamenta ostaci fresko maltera i tamnocrvene boje na isturenim djelovima i u istoj ravni (Crtež 15).

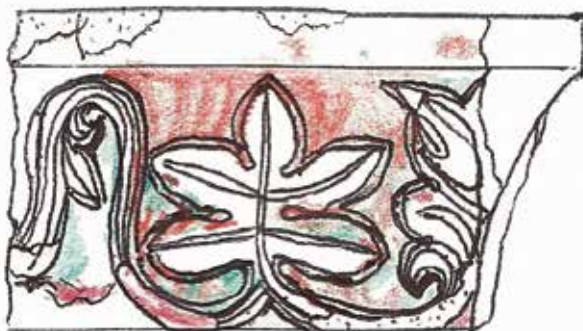
Crtež 16

Čeona strana je skoro potpuno pokrivena slojem kalcinacije ispod koje se uočava cinober na međuprostoru (Crtež 16), a pored nje još i zelena, tamna crvena, kao i ostaci fresko maltera.

Cam ornament vjerovatno nije bio bojen jer ne nosi ostatke boje osim ponegdje na krajevima listova te na prutićima loze, dolje istočno, gdje je prvo nanesen malter, a zatim na tu glatku traku tamnocrvena boja. Zelena boja se sačuvala mnogo slabije od crvene. Na ravnoj traci takođe. Tu su ostaci ove boje jedva primjetni dok su srcoliki cinober motivi bolje očuvani i uočljivi.

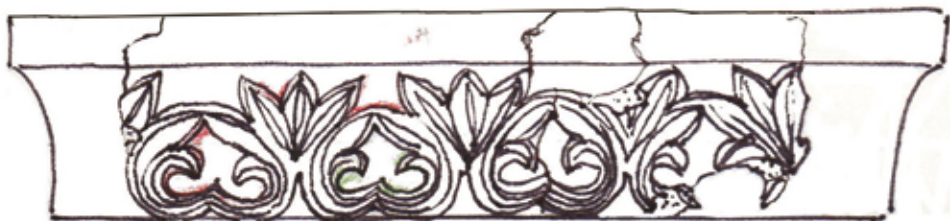
Crtež 20

Čišćenjem istočnog imposta nad doprozornikom sjeverne trifore u zapadnom traveju uočava se da ornament nije bio oslikan. Međuprostor nosi vidljive tragove svijetlocrvene i zelene boje, ali su obje slabog intenziteta, vrlo nepostojane i praškaste. Crvena se ispiranjem skida. Na ravnoj traci imposta nije uočljiv nikakav bojeni motiv. Ima samo jedva primjetnih tragova crvene i nešto jače crne boje (Crtež 20).

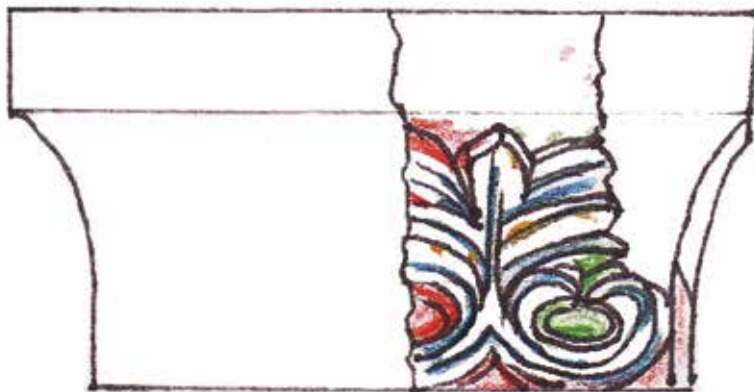
Crtež 22

Na bočnoj, južnoj strani istog impost kapitela i prije čišćenja, vidljivi su ostaci tamnozelene boje i cinobera u međuprostoru, te vrlo tamne plave boje na

ornamentu (Crtež 22).

Trag zelenoplave, skoro tirkizne boje, na ravnoj traci, kao i tamnocrvena kod koje se samo da naslutiti srcoliki motiv. Cinober i zelena, na međuprostoru, su vrlo dobro očuvane i intenzivne, ali nepostojane i osjetljive na dodir skalpela i ispiranja. Sam ornament, duž svih žlijebova među prutićima, ima ostatke tamne plave boje, dok je površina listića okolo najvjerojatnije bila oslikana narandžastom bojom, vrlo nepostojanom, čiji tragovi se vide samo u sitnim oštećenjima i rupicama u kamenu gdje se zadržalo nešto pigmenta.

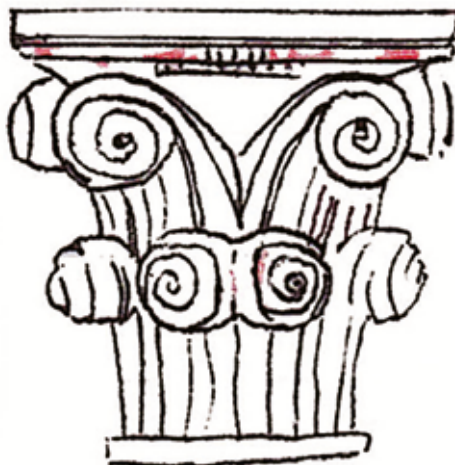
Crtež 26

Čišćenje južnog kapitela, pod zapadnim impost kapitelom sjeverne trifore u zapadnom traveju, uočava se da su listići u gornjem redu naizmjenično bojani cinoberom i tamnom plavom bojom, a u donjem redu plavi, pa nebojeni list. Međuprostor oko ornamenta nema tragova boje. Ostaci cinobera na užoj, ravnoj traci kapitela (Crtež 26).

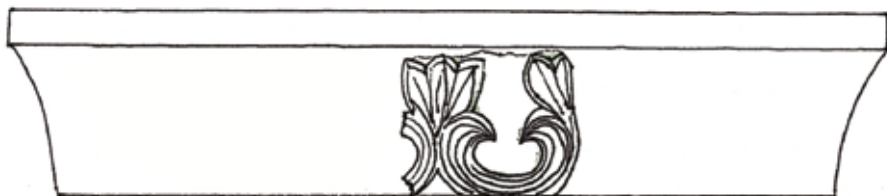
Crtež 29

Impost nad zapadnim doprozornikom sjeverne trifore u zapadnom traveju sadrži samo ostatke zelene boje sačuvane u uglovima međuprostora oko ornamenta. Pigment je loše vezan za podlogu (Crtež 29).

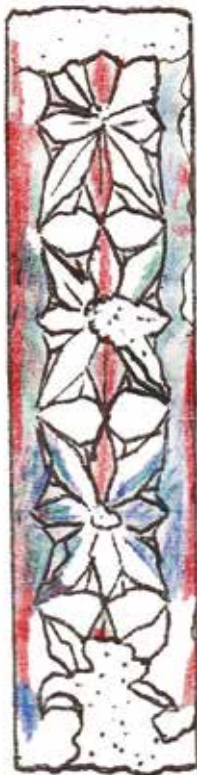
Crtež 30

Čišćenjem južnog početnog lučnog elementa nad zapadnim doprozornikom uočen je veoma veliki sloj kalcinacije na cijeloj površini.

Svi kraci zvjezdica ornamenta, duž cijele ose, bojani su cinoberom direktno na kamenu. Bočni kraci su svjetloplavi kod jedne, a kod druge tamnozeleni, i tako naizmjenično. Na glatkoj površini, lijevo od ose, preko sloja fresko maltera je cinober, preslikan istom svjetlom plavom ili zelenom bojom, zavisno od toga

pored koje je zvjezdice. Pri samom dnu ove površine ostatak je tamnoplave boje na kamenu. Desno od ose, na glatkoj površini, opet fresko malter bojen tamnom crvenom bojom, takođe preslikanom bojama bočnih krakova zvjezdica ornamenta. Kod najnižeg ornamenta ova crvena nije preslikana, jer vjerovatno ornament i nije bojen, osim cinober lista na osi. Mjestimično je i svijetla plava boja preslikana tamnoplavom. Na ravnoj površini elementa, ka unutrašnjosti crkve, tragovi svijetle (trava) zelene, tamne plave boje i mrkocrvene ciglaste (Crtež 30).

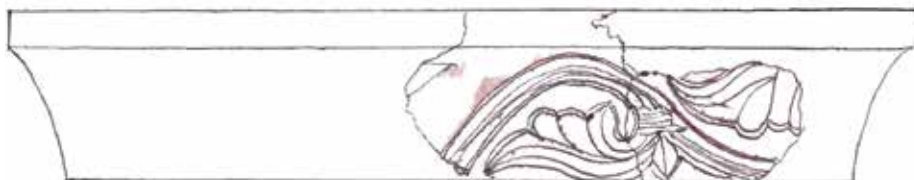
Crtež 39

Čišćenjem istočnog imposta nad doprozornikom južne trifore u srednjem traveju, pokazuje se da je boja sačuvana u maloj mjeri. U poljima međuprostora ostaci su ciglaste crvene, zelene i tamnocrvene boje, skoro ljubičaste. Mjestimično po ornamentu mrki tragovi (Crtež 39).

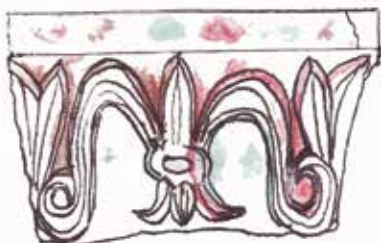
Crtež 51

Sam ornament nema tragova boje osim mjestimično gdje prelazi na isti kao posljedica nepreciznog bojenja četkom. Na površinama ornamenta koji se nalaze na desnoj polovini imposta nemaju nikakve tragove boje što se javljalo i na ranije obrađenim elementima. Može se stoga pretpostaviti da nisu bile bojene ili je na tim površinama bila neka nepostojana boja koja se vremenom potpuno sprala i nestala s kamena. Bočna strana imposta (sjever) nosi, takođe, vrlo dobro očuvane ostatke iste tri boje (Crtež 51). Scroliki motiv se ponavlja. Ponegdje su na ornamentu mrki tragovi.

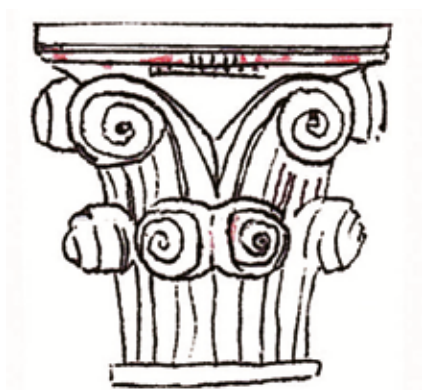
Crtež 56

Kapitel sa uvijenim trakama ornamenta takode ima ostatke crvene boje, manje na široj ravnoj traci, a mnogo više na užoj, uvučenoj (Crtež 56).

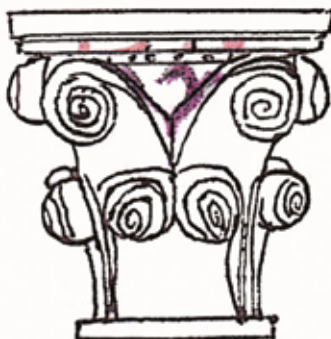
Crtež 58

Još je jedan nemontirani kapitel sa trifore u istočnom traveju. Crvena boja se nalazi na široj i užoj uvučenoj ravnoj traci, te ponegdje na oblim površinama kapitela gdje se preko ornamenta uvija. U trouglastom dijelu međuprostora, u gornjoj zoni između dvije uvijene trake, vide se ostaci mrkoljubičaste boje (Crtež 58).

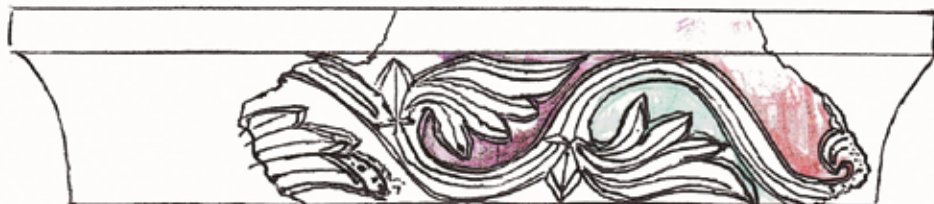
Crtež 60

Ostaci boje na drugom impostu mnogo su bogatiji. Ornament ni ovdje nije bojen, a na površinama međuprostora ljubičasta, zelena i zagasitocrvena boja. Na ravnoj traci imposta su ljubičasti i crveni ostaci boje kao krugovi ili srcoliki motiv (Crtež 60).

Fiksiranje boje izvedeno je na isti način, u dva sloja.

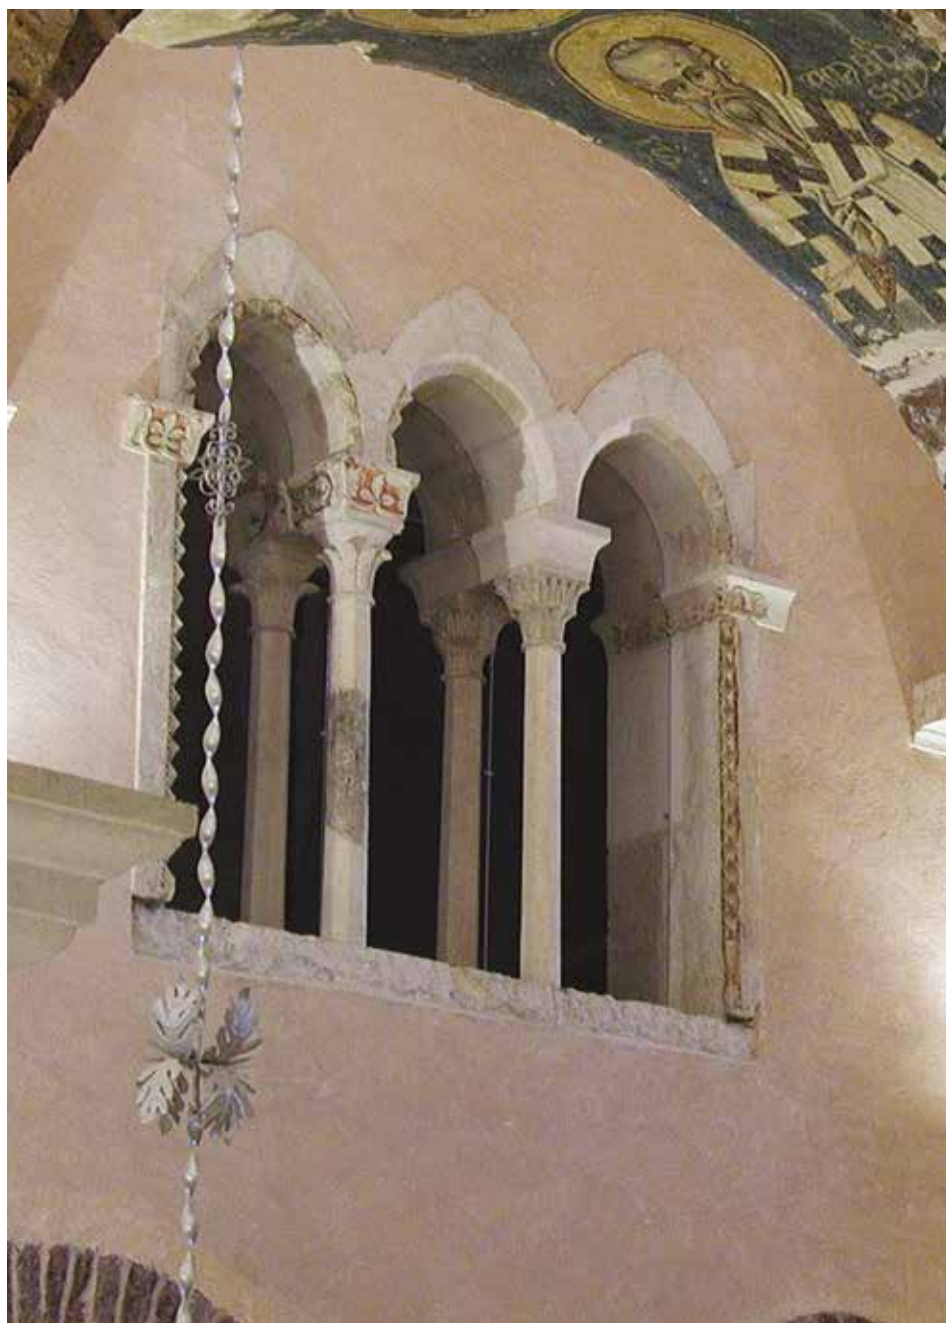
*Slika 1. Trifora na južnoj strani zapadnog traveja - izgled prema crkvi*

Skulptoralni ukras i slikana dekoracija trifora okrenuta ka unutrašnjosti crkve, zbog visine na kojoj se trifore nalaze, ljudskom oku nije dostupna za analizu detalja (Slika 1). Stoga će ovaj rad, nastao prilikom restauratorskog tretmana bojenih površina, pružiti dokumentaciju o skulptoralnim rješenjima zastupljenim na triforama kao i o zapažanjima uočenim okom slikara konzervatora.
