Sofija HAJRIZAJ

STAMBENA CJELINA U GORNJOJ ZONI PRČANJA

Uvod

Opis ansambla

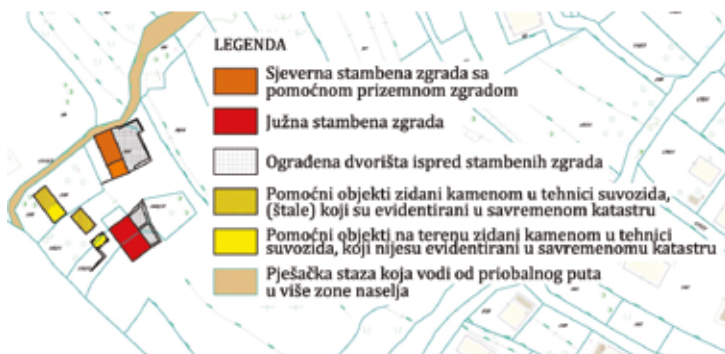
Slika 2. Dispozicije stambenih zgrada, dvorišta i pomoćnih objekata u okviru stambene grupacije

Stambenu cjelinu u gornjoj zoni Prčanja, sa karakterističnim elementima tradicionalne stambene arhitekture Boke Kotorske, kao što je u uvodu rečeno, čine dvije stambene zgrade, orjentisane sjever - jug, ispred kojih su sačuvana ograđena i popločana dvorišta, prema moru. Prislonjen uz sjevernu stambenu zgradu nalazi se prizemni pomoćni objekat koji je najvjerojatnije naknadno dozidan (Slike 1 i 2, fotografije br. 1, 2, 3 i 4).

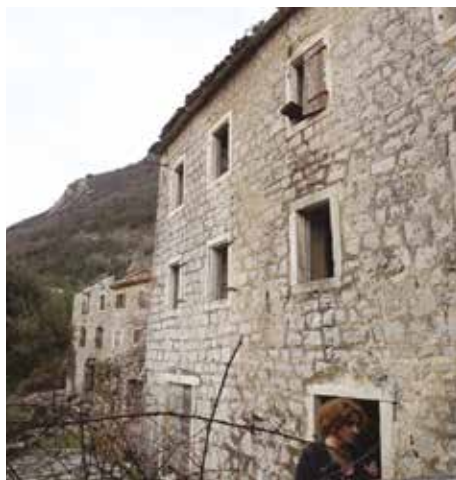
Fot. 1. Pogled sa sjeveroistoka na stambenu cjelinu sa južnom zgradom (lijevo) i sjevernom zgradom (desno)

Na osnovu zatečenih ostataka uređenja terena oko objekata, može se zaključiti da su dvorišta ispred obje stambene zgrade bila ograđena kamenim zidom debljine cca od 70 - 100 cm i popločana kamenim pločama nepravilnog oblika (Fot. br. 3, 4, 9 i 10). Obje stambene zgrade su pravougaone osnove i spratnosti P+2+Pk, zidane od priklesanog kamena u pravilnim horizontalnim redovima. Kuće su imale dvovodne krovove, pokrivene kanalicom sa ugaonim viđenicama orjentisanim prema brdu (Fot. 1, 2, 3, 4, 11 i 12).

Sjeverna i južna stambena zgrada, razlikuju se još i po tome što je uz ju-goistočnu fasadu sjeverne zgrade, dozidan prizemni pomoćni objekat (Fot. br. 1, 2, 3, 4 i 13).

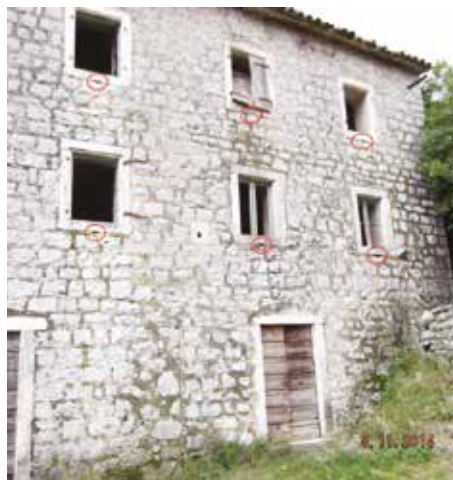
Fot. 2. Sjeverna stambena zgrada sa prilaznim stepeništem

Prilaz kompleksu sa sjeverne strane je od pješačke staze, koja vodi od priobalnog puta u gornje zone naselja (Fot. br. 8). Od ove staze ka denivelisanom dvorištu sjeverne zgrade spušta se kameno stepenište, a dalje preko popločanog dvorišta dolazi se i do dvorišta južne stambene zgrade (Fot. br. 2, 3, 4, 9 i 10). Sa južne strane, prilaz ovoj stambenoj cjelini moguć je od postojećeg kolskog puta, koji je formiran na trasi starog pješačkog puta.

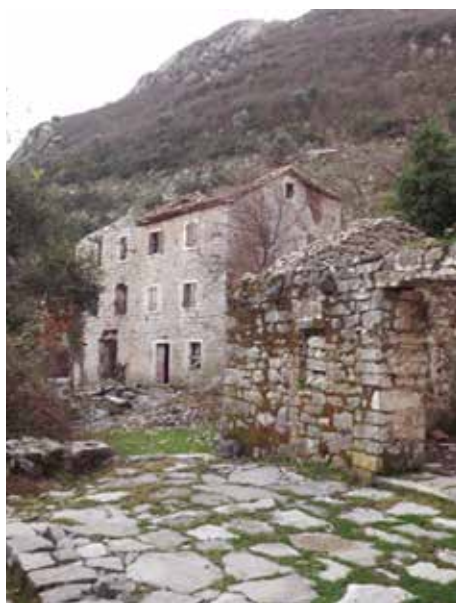
Fot. 3. Pogled na južnu zgradu (lijevo) i dvorište sjeverne zgrade sa ruševnim pomoćnim objektom

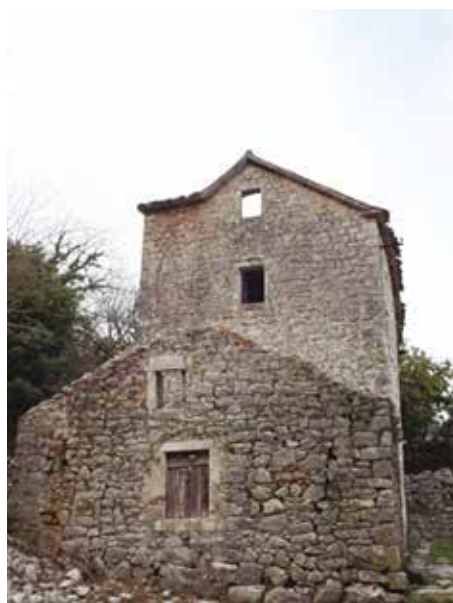
Fot. 4. Pogled sa juga na sjevernu stambenu zgradu sa dvorištem i pomoćnim objektom

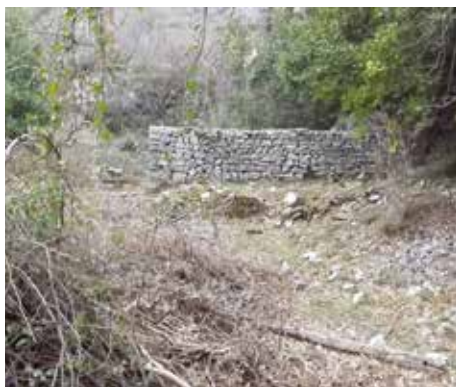
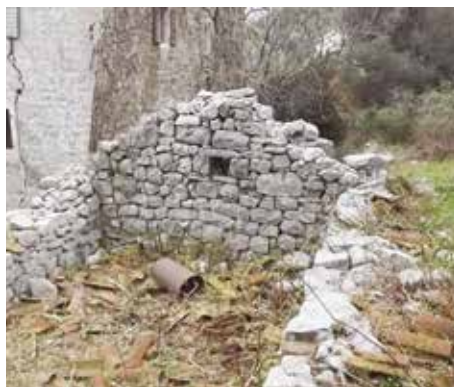
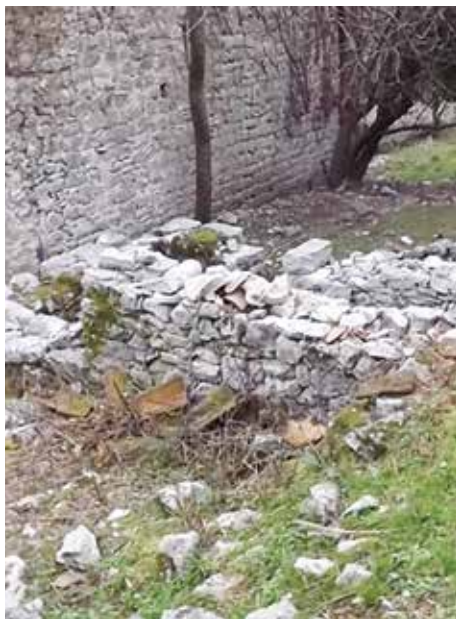
Fot. 5. Pomoćni objekat (štala) na zapadnoj strani sjeverne zgrade

Fot. 6. Pomoćni objekat (štala) sjeverozapadno od južne zgrade

Fot. 7. Najmanji pomoćni objekat (štala) na gornjoj strani južne zgrade

Zapadno od stambenih zgrada, na strani prema brdu, uklopljeni u padinu terena, u tehnicu suvozida izgrađena su tri pomoćna prizemna objekta, koji su danas u ruševnom stanju i bez krovova. (Fot. 5, 6 i 7).

Pomoćni prizemni objekat koji je dozidan u širini južne fasade sjeverne stambene zgrade u dužini od cca 4 m, zidan je u nešto lošijoj tehnici u odnosu na stambene zgrade. Ima otvor za vrata i zazidan prozor na istočnoj strani. Na južnoj strani, na kalkanskom zidu pomoćni objekat ima dva prozora koji nijesu u istoj osi, dvokrilni na kojem se još nalaze drvene grilje i manji iznad njega. Sudeći po kalkanskom zidu, krov pomoćnog objekta je bio dvovodan (Fot. br. 3 i 4). Na osnovu podataka sa terena i iz katastarske dokumentacije, ostali pomoćni objekti na okolnom terenu sagrađeni su kasnije, od kamena su i građeni u tehnici suvozida, a nalaze se u najlošijem stanju. Osim na srednjem, nema pouzdanih podataka o njihovim visinama i krovovima (Fot. br. 5, 6 i 7).

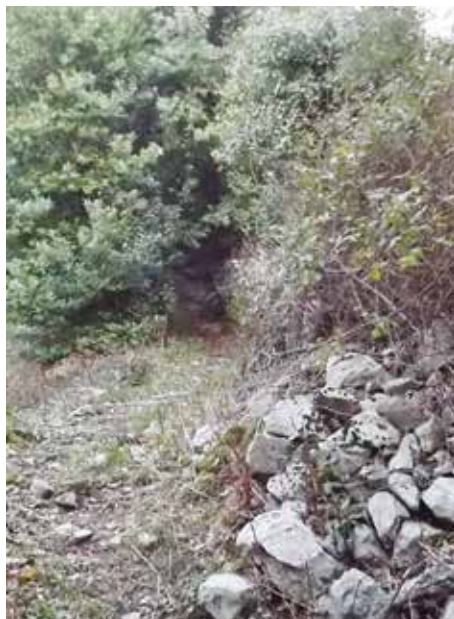
Fot. 8. Pješačka staza (detalj), koja vodi od priobalnog puta u više zone naselja, sjeverno od kompleksa

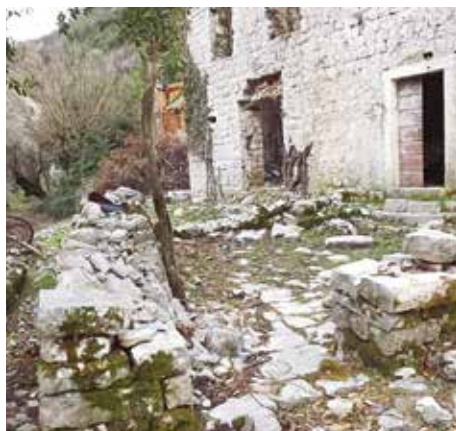
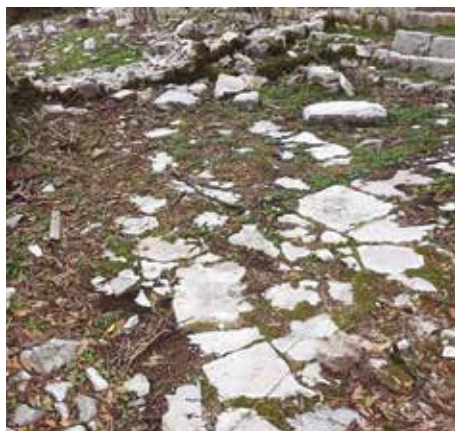
Fot. 9. Dvorište južne stambene zgrade

Fot. 10. Ostaci popločanja dvorišta južne stambene zgrade (detalj)

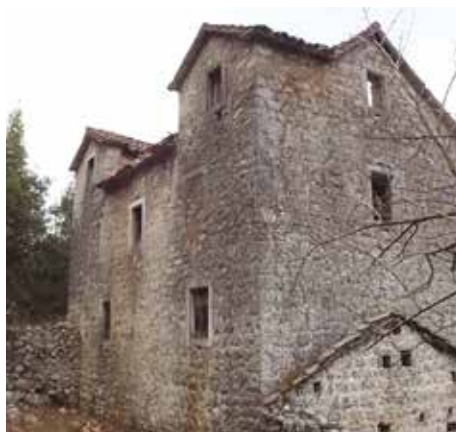
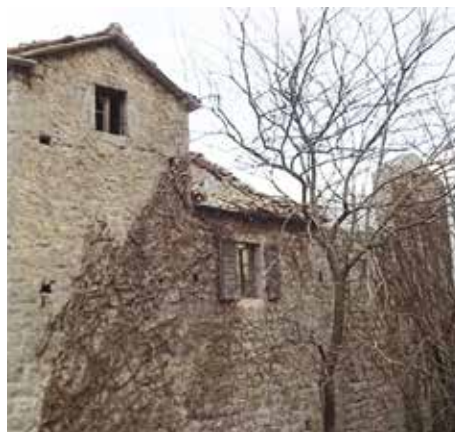
Fot. 11. Pogled sa jugozapada na sjevernu stambenu zgradu

Fot. 12. Pogled na sjeverozapadni ugao južne stambene zgrade

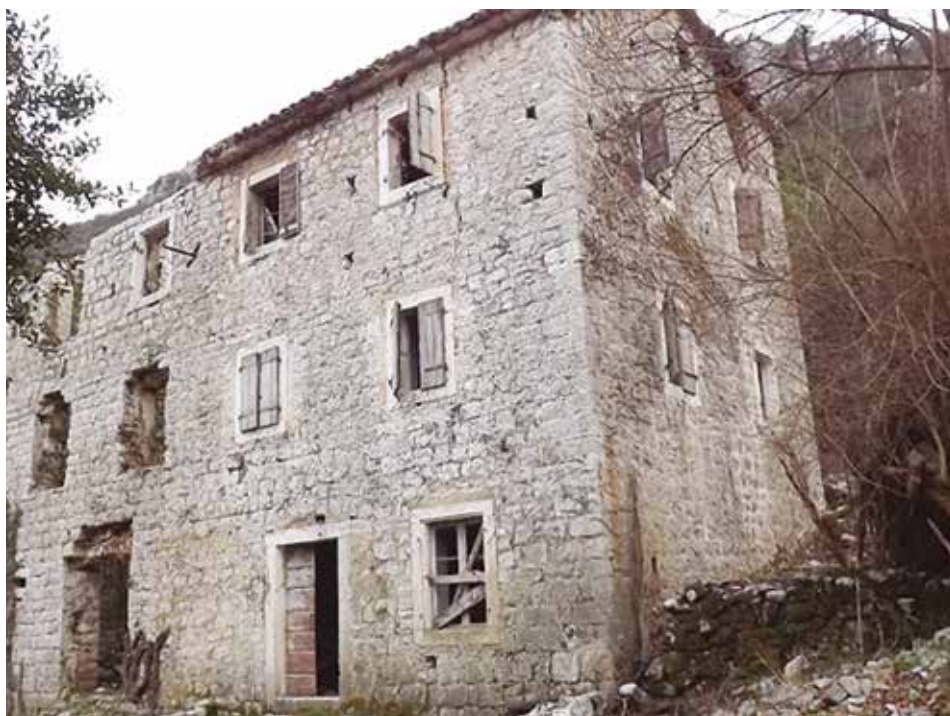
Fot. 13. Pogled sa sjeveroistoka na južnu zgradu

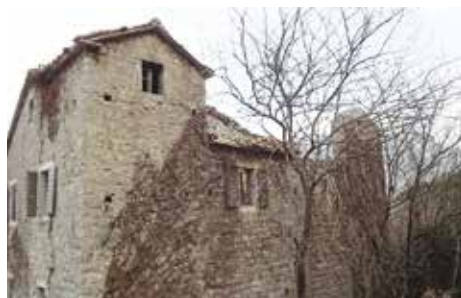
Fot. 15. Položaj južne puškarnice u visini prvog sprata glavne fasade sjeverne zgrade

Da su glavni objekti stambene cjeline u gornjoj zoni Prčanja zidani sa pažnjom i umijećem, govori i karakteristični detalj odvoda vode sa parapeta gotovo svih prozora, preko manjih otvora u zidanju, a koji se mogu uočiti na fasadama ispod podprozornika (Fot. br. 14). Na položaj dvije manje puškarnice formirane u visini parapeta prozora prvog sprata glavne fasade sjeverne zgrade, imala je uticaja prilazna staza kao opasnost od mogućih napada (Fot. br. 15).

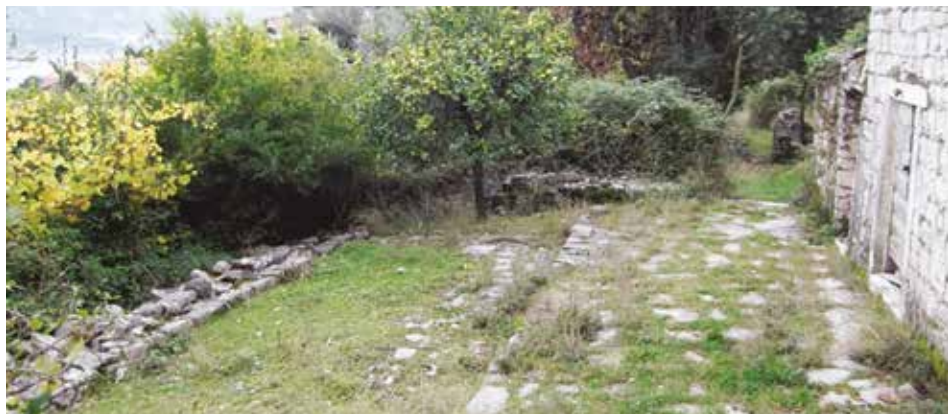
Fot. 16. Stablo limuna u južnom dijelu dvorišta ispred sjeverne stambene zgrade

U južnom dijelu dvorišta, ispred sjeverne stambene zgrade, nalazi se stablo limuna i uz sjevernu fasadu južne zgrade razgranati grm jasminka⁴, a čitav ansambl je uokviren lovorima i maslinama (Fot. br. 16, 17 i 18). Istočno i južno od opisane stambene cjeline, još uvijek se pružaju terasasta obradiva imanja sa maslinjacima i voćnjacima.

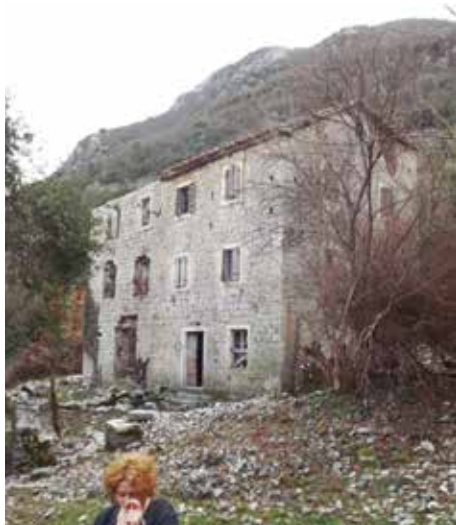
Fot. 17. Jasmin uz sjevernu fasadu južne zgrade

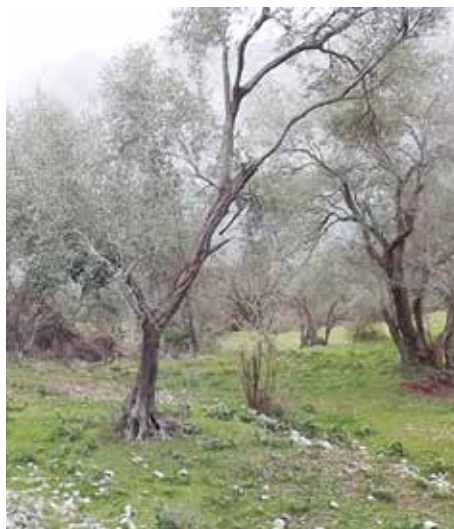
Fot. 18. Maslinjaci i terasasta obradiva imanja koja se pružaju istočno, prema moru

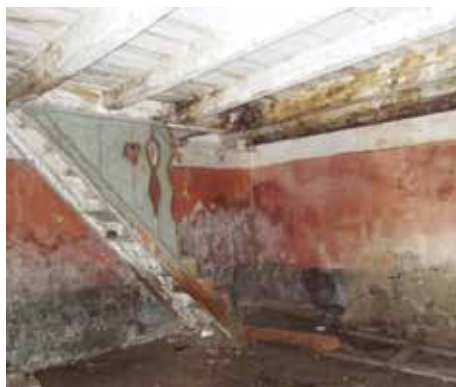
Fot. 19. Detalj očuvanog enterijera - drveno stepenište u prizemlju sa djelimično očuvanim ogradom i detalj međuspratne konstrukcije

Prizemna etaža zgrade podijeljena je, centralnim kostruktivnim zidom, na južnu i sjevernu prostoriju. U stambenu zgradu ulazilo se kroz dvokrilna drvena vrata, direktno u južnu prostoriju prizemlja, gdje je uz zapadni fasadni bilo postavljeno drveno jednokrako stepenište (Fot. br. 19). Stepenište je vodilo do prvog sprata i hodnika iz kojeg se ulazilo u dvije prostorije, a hodnik i obje prostorije bili su razdvojeni jednostavnim drvenim pregradama (Fot. br. 20). Od prvog sprata do potkrovlja vodilo je još jedno drveno stepenište, pozicionirano uz zapadni zid iznad donjeg stepeništa. Prostor potkrovlja, u zatečenom stanju, bio je bez pregrada (jedinствен).

Tavanjače međuspratne drvene konstrukcije oslanjale su se na grede postavljene na kamenim konzolama (Fot. br. 19 i 21). Ograda stepeništa takođe je bila od drveta, bojena svjetlo zelenom bojom, sječena i dekorisana ručno (Fot. br. 19). Drvene pregrade, na prvom spratu, bile su dekorisane u donjoj zoni, jednostavnim geometrijskim motivima, a ispod oštećenog bojenog sloja na zapadnom i istočnom zidu prvog sprata i potkrovlja mogu se uočiti tragovi starijeg slikarstva sa geometrijskim podjelama u plavoj, tamno sivoj i oker boji (Fot. br. 19, 20 i 21).

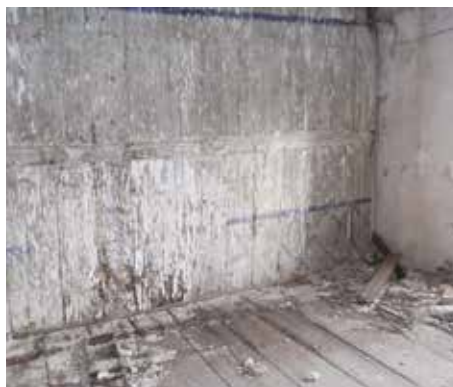
Fot. 20. Drvene pregrade između prostorija na I spratu dekorisane u donjoj zoni, jednostavnim geometrijskim motivima u plavoj boji

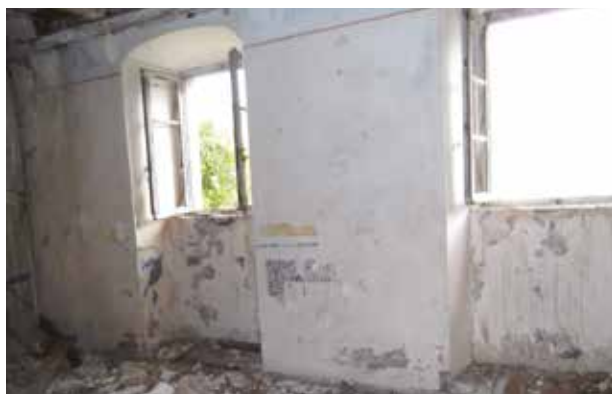
Fot. 21. Tragovi starijeg bojenog sloja sa geometrijskim podjelama u tamno sivoj i oker boji koji se naziru ispod podljudspanog poznijeg krečnog premaza na istočnom zidu prvog sprata

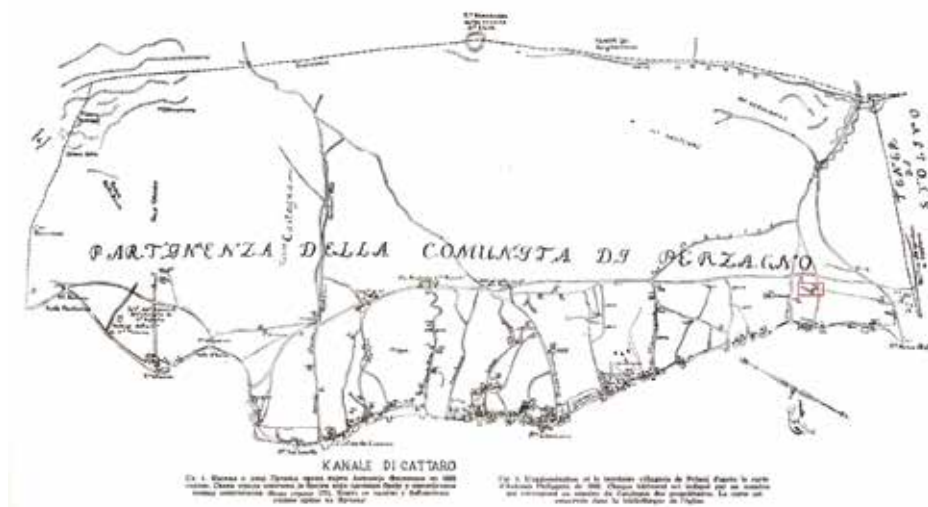
Slika 3. Karta Prčanja Antonija Filipinija iz 1802. godine preuzeta iz članka B. Kojića iz 1956. godine sa označenom pozicijom predmetne stambene cjeline

Slika 4. Izvod iz karte Antonija Filipinija iz 1802. godine sa prikazom stambene cjeline Macovich

Analizirajući kartu Prčanja iz 1802. godine, koju je izradio Antonio Filipini može se zaključiti da su se, na lokaciji na kojoj se danas nalazi stambeni kompleks, već nalazila tri objekta, označena brojevima 98, 99, 100 (Sl. 3 i 4). Ovako označeni objekti pomenuti su i u u popisu vlasnika kuća predstavljenih na Filipinijevoj karti Prčanja. U ovom spisku vlasnici označenih kuća (98, 99 - 101) navedeni su kao “Cugini Macovich”⁵ što bi moglo značiti da su kuće pripadale članovima porodice Matković.

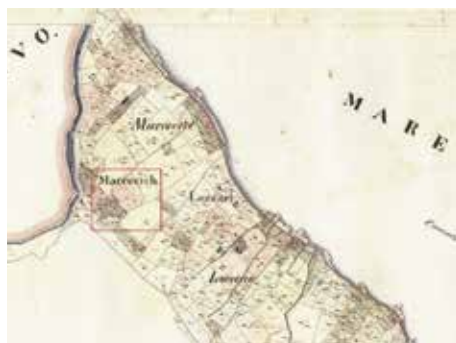
Slika 5. Položaj stambene cjeline u sjevernom dijelu naselja Prčanj, prikazan na austrijskom katastarskom planu iz 1838. g.

Na austrijskom katastarskom planu iz 1838. godine, širi prostor kojem pripada stambena cjelina na Filipinijevoj karti označena kao “Cugini Macovich”, naziva se Matcovich, odnosno, što bi moglo da označava posjed porodice Matković (Sl. 5). Stambene zgrade, sa pomoćnim objektom, ograđenim dvorištima ispred zgrada, a na ovom planu predstavljene su u današnjim gabaritima. Isti plan sadrži i trase današnjih prilaznih puteva i staza. Kada se preklopi austrijski plan iz 1838. godine sa savremenim katastarskim planom, može se uočiti da je na prostoru između sjeverne i južne stambene zgrade, u to vrijeme, postojao još jedan objekat, koji je u međuvremenu nestao.

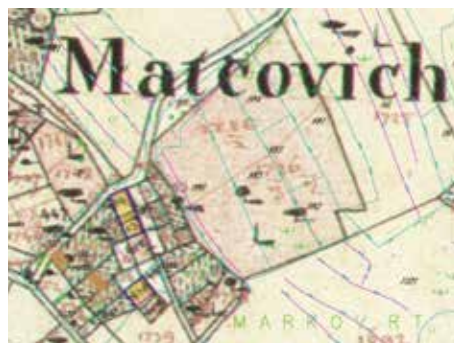
Slika 6. Preklop savremene katastarske podloge preko austrougarskog katastarskog plana iz 1838. godine
