Марија НОВАКОВИЋ, Милица САМАРЦИЋ

## НОВА САЗНАЊА О ТВРЂАВИ СВЕТОГ КРСТА У ПЕРАСТУ

### **Опис и анализа затеченог стања комплекса тврђаве Св. Крста**

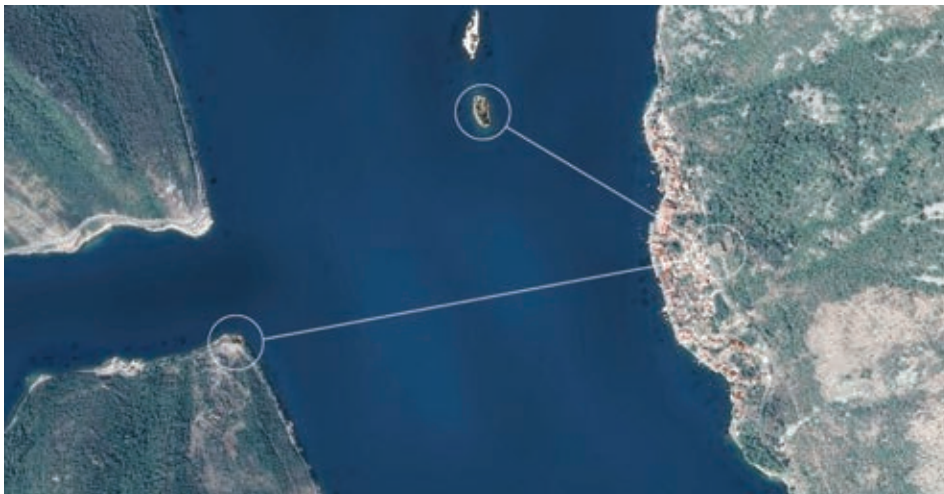
Слика 2. Пераст наспрам Верига са истуреним предстражама Госпа од Анђела и острво Св. Ђорђа

Постепено се овај систем шири изван самог насеља и захвата острво Св. Ђорђа као и намјенски изграђену стражарницу на источној страни тјеснаца Вериге (Слика 2). Није одбрана Пераста почивала само на копну и недопустиво је, као њен интегрални дио, занемарити наоружане бродове који су осим одбране територије осигуравали кретање и трговину по Јадрану и Медитерану. Будући искусни морепловци, перашки су капетани често управљали не само приватним већ и бродовима у државном (млетачком) власништву.

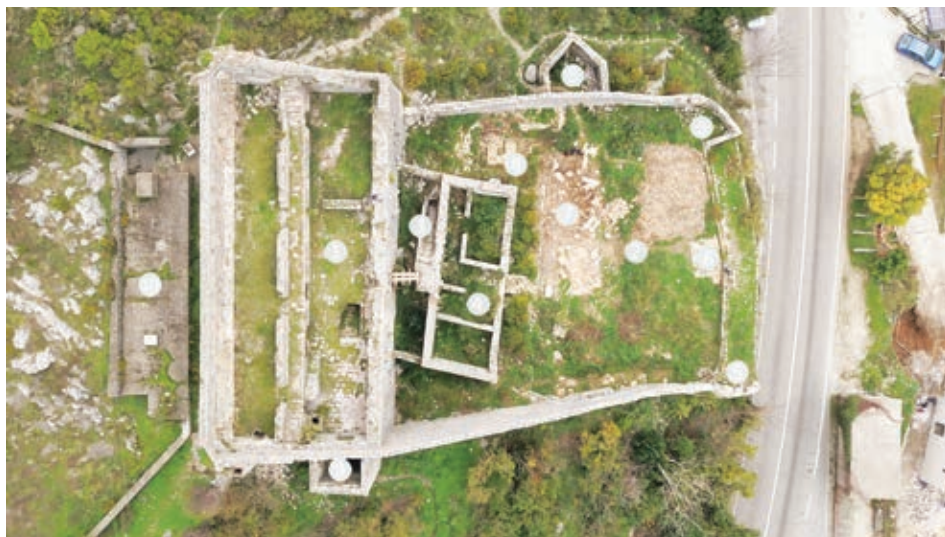
Слика 4. Шема елемената утврђења, снимак из ваздуха

Тврђава каквом је данас видимо (Сл.4) састоји се од горњег утврђења спратности три етаже са шетницом (1) и ободног зида (2) који се од њега простире јужно ка граду. Горње утврђење, “мали каштел” изузев надвишене шетнице и мањих каснијих интервенција подигнут је у једном маху почетком XVII в. на темељима фортификације са краја XVI в<sup>6</sup>. У основи је кубус димензија 25x10,5м са млађим анексом на западној страни (9), грађен од притесаног локалног камена. Фундиран је на стијенама у најнижој етажи дјелимицно инкорпорираним у зидове који достижу дебљину од два метра. Због великог нагиба, улаз на јужној страни каштела одигнут је од тла готово четири метра.

Приступа му се путем покретног моста који се ослања на спољно степениште (3) унутар доњег одбрамбеног појаса. Приљубљен уз степениште је ромбоидни објекат касарне (4) димензија 14,7x5,8м. Пролазак кроз касарну једини је пут којим се из дворишта приступа степеништу, а затим утврђењу. Отвори на првобитној тврђави су скромних димензија, већином у служби пушкарница и топарница док су у каснијим фазама настали већи прозори као и зазидани улаз на сјеверној фасади. У највишој зони тврђаве, са сјеверне стране, налазе се масивне конзоле са остацима двије урушене четвороугаоне куле-стражаре. Форму горњег утврђења предодредили су одбрамбена функција и скромна средства. На њему не постоји чак ни грб или натпис који би свједочио о онима који су градњу финансирали.

Зидови доњег одбрамбеног појаса који се од каштела простире ка мору носе трагове више фаза модификација и надзиђивања. Улаз у двориште је на источном зиду, заштићен петоугаоним бастioniом ом (5) мада се његов положај у више наврата мијењао. Периметар је са југозападне стране неправилан, западни угао је истуренији од источног, а оба су ојачани мањим полукружним бастioniима (5). Двориште је насуто, а за вријеме француске окупације формиране су три доње артиљерске платформе (6), од којих данас постоји само дио попљочања. Археолошким истраживањима, пратећи архивске податке, откривени су остаци још двије грађевине у дворишту (7) и (8). Са сјеверне стране каштела, изван утврђеног периметра смјештена је бистријерна (10) из времена аустријске владавине.

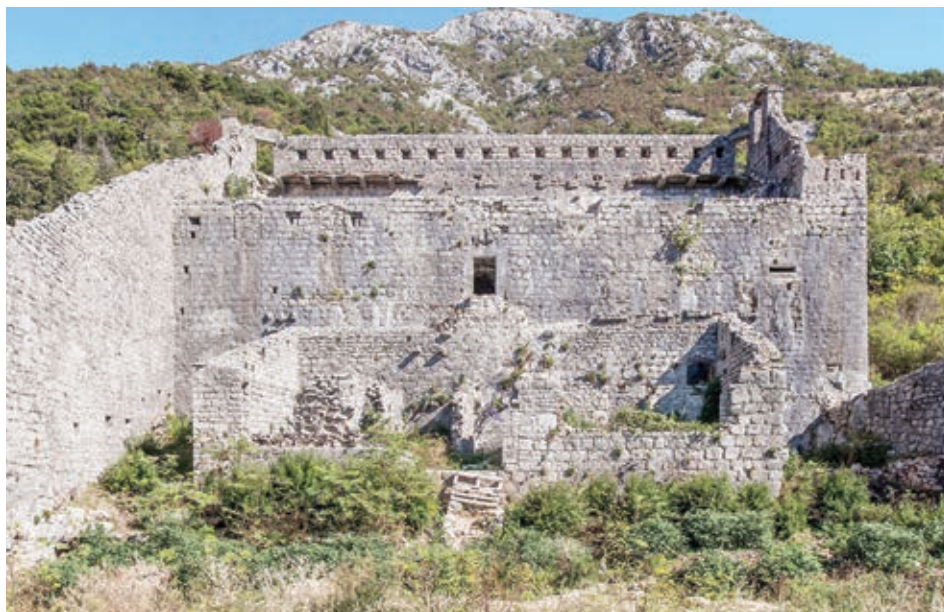
Слика 5. Тврђава, поглед из дворишта

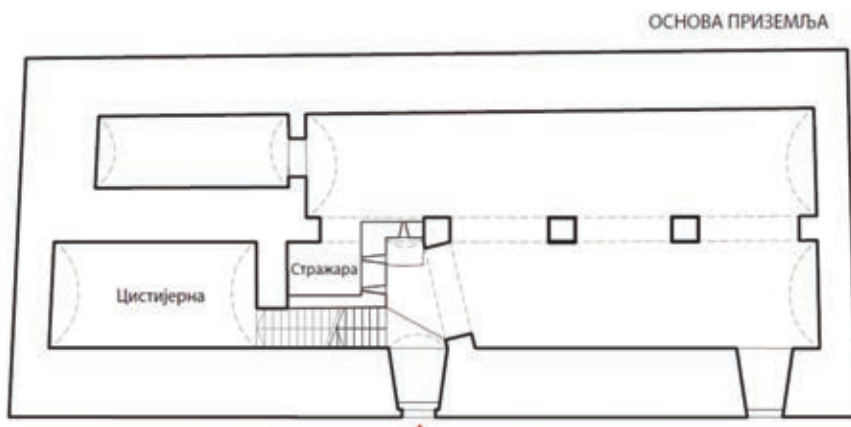
### Основа приземља

Улазна етажа каштела подијељена је подужно на два засвођена тракта низом масивних arkada. Већи дио простора представља јединствену цјелину са само једним отвором за вентилацију смјештеним високо на југозападној фасади (Слика 6). Наспрам улаза налази се мања издвојена стражара у чијем наставку је цистијерна, а уз њу издужена просторија без отвора, са котом пода уздигнутом за један степен у односу на остатак. У зиду ове просторије постоји камени сливник са изливом на сјевероисточној фасади тврђаве (Слика 10).

Све површине укључујући зидове, сводове и поплочање, су од камена, а монументалношћу и прецизношћу израде истичу се аркаде у центру простора. Зидани су од клесаног камена висине 28 цм, лукови су покривени слојем калцификације усљед дуготрајног сливања кишнице. Распон између стубаца је већи од висине тјемена, четвртаста стопа се са бочних страна шири у једноставан вијенац, а затим сужава у пети лук. Зидови и свод улазног претпростора су прекривени кречним малтером са траговима плаве боје. Покретни жељезни мост (не потиче из времена градње тврђаве) и даље се налази на мјесту мада није у функцији (Слика 11). Од улазних врата тврђаве и магацина у сутерену остали су само машкулићи усађени у зидове (Слика 7).

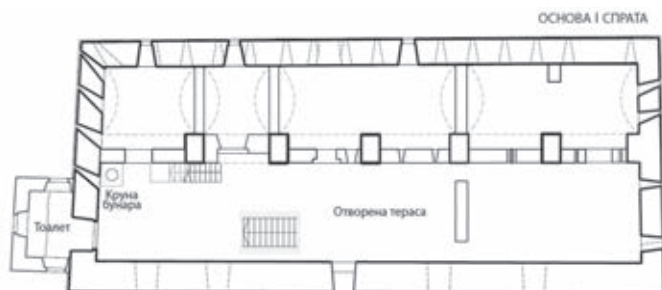
## Основа I спрата

Са ове етаже једнокрако ступениште са траговима ранијег наткривања води на отворену терасу (Слика 12). Са ње се приступа низу засвођених просторија насталих зазиђивањем камених аркада и попречном преградњом овако добијеног простора (Слика 13 и 14). Прва просторија у низу садржи остатке пећи, док у осталима нема трагова раније намјене. Бачvasti свод ослања се са једне стране на поменуте камене лукове, а са друге на једноставан вијенац који подупиру масивне конзоле од притесаног камена. На сјевероисточној фасади накнадно су пробијена три мања четвртаста прозора и једнокрилна улазна врата, која су прије десетак година зазидана (Слика 16). Приликом пробијања нових отвора простор између каменог вијенца и свода грубо је попуњен опеком. Просторије су биле поплочане каменим плочама које су већим дијелом и даље на мјесту.

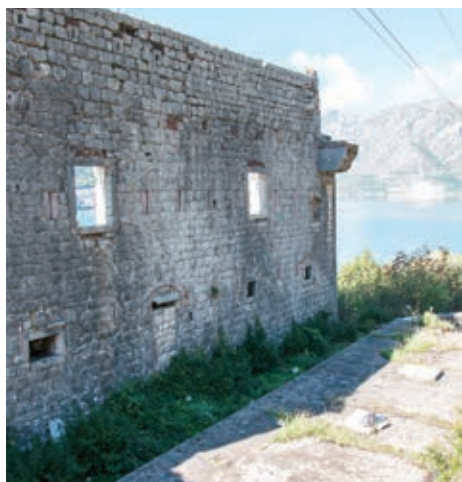
Слика 16. Сјеверна фасада тврђаве са накнадно пробијеним прозорима и зазиданим улазним вратима

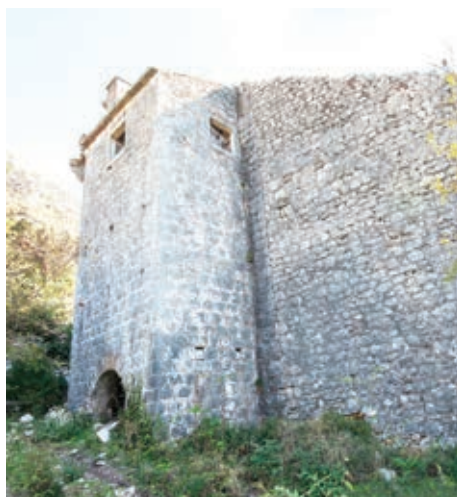
Слика 17. Анекс у функцији тоалета дограђен уз западну фасаду тврђаве

На сјеверозападној страни каштела, каснијом интервенцијом, подигнут је анекс у висини двије етаже, покривен једноводним кровом (Слика 17). Са ненакривеног простора терасе приступа се горњој етажи анекса која садржи санитарни чвор са прозорима на три слободне фасаде. Међуспратна конструкција простире се до пола дубине просторије, ради се наиме о луку од опеке. На основу архивске документације сазнајемо да је остатак конструкције био израђен од дрвета, у форми уздигнуте платформе са више отвора у низу. Систем одвода је једноставан, канал којим је атмосферска вода са терасе раније одвођена у цистијерну и преусмјерен је тако да кроз лучни одвод у дну анекса спира отпадне воде изван тврђаве. Бочно од улаза у анекс, на тераси малог каштела, налази се круна бистријерне зидана од ситнијег камена и опеке са масивном поклопном плочом (Слика 19).

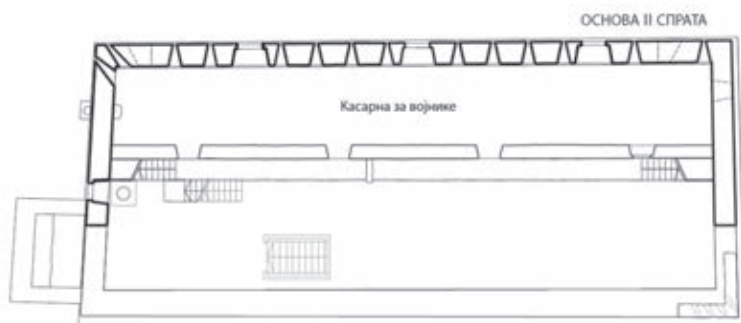
## Основа II спрата

Од два степеништа која су првобитно водила на трећу етажу данас постоји само западно. Оно води на отворену шетницу са које се приступа стамбеном дијелу каштела и горњој одбрамбеној шетници. Правилно распоређене сиве и ружичасте камене плоче шетнице, од којих су поједине биле истурене у поље и носиле ограду, већином су оштећене или уклоњене (Слика 21). Једноставна просторија за смјештај војника (Слика 20) била је покривена једноводним кровом од кога су сачуване камене конзоле. Имала је троје врата и један прозор профилисаног оквира на југозападној фасади, као и три накнадно пробијена прозорска отвора на сјевероисточној. Стање на терену показује да је касарна била омалтерисана и окречена у бијело споља и изнутра. У угловима тврђаве орјентисаним ка брду налазе се три веће пушкарнице прилагођене за блиска дејства (Слика 23). На сјеверном углу видљиви су остаци мање истурене куле стражаре, кружне основе која је припадала опусу првобитног 'малог' каштела..

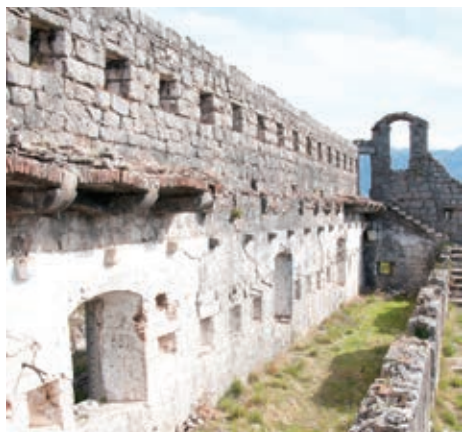
Слика 20. Квартир за војнике са накнадним пробијеним прозорима, малтерисан и окречен изнутра и споља

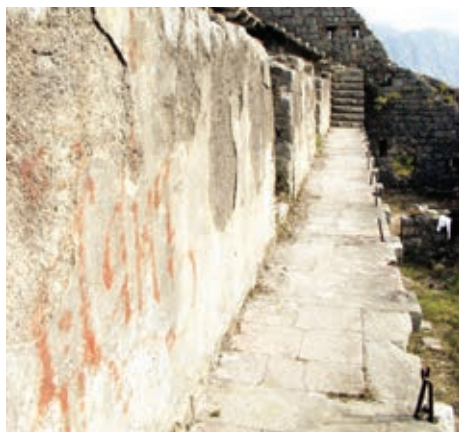
Слика 21. Детаљ поплочања шетнице од црвеног и сивог камена које више не постоји in situ

Првобитно, ограде шетница су биле од дрвета, масивне дрвене ступце носиле су камене конзоле са рупом у центру, повезани гредама. У вријеме I аустријске управе ограда доње шетнице замијењена је жељезном, као и дио конзола, док је накнадно замијењена ограда горње шетнице. Детаљне приказе налазимо на аустријским плановима, док је на лицу мјеста сачуван само један сегмент жељезног носећег стуба и једна конзола.

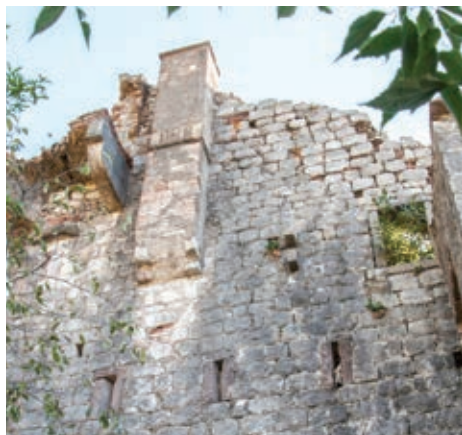
Слика 22. Детаљи на ЈЗ фасади, димњак од опеке и прозор малог каишела са очуваном масивном конзолом

На сјеверозападној фасади је једини прозор већих димензија из времена прије надоградње (Слика 22). Са десне доње стране видљива је масивна конзола, а могла је симетрично постојати и са лијеве стране прије изградње анекса. Дијагонално са горње стране прозора постоји још једна конзола, нешто мањих димензија. Оригинални камени прагови су сачувани и на њима за разлику од осталих не постоје трагови жељезних решетки. Функција овог отвора је извлачење терета (топова и сл.) у вријеме кад се тврђави приступало стазом са сјеверозападне стране. Са изузетком овог и више прозора на сјевероисточној фасади, камени прагови доступних отвора

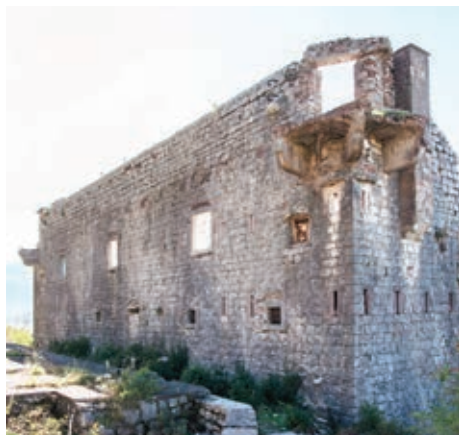
Слика 23. Сјеверна и западна фасада са топарницама, пушкарницама и остацима угаоних кула из различитих фаза

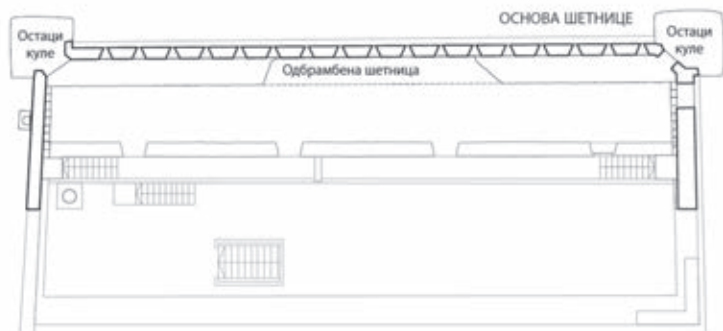
## Основа одбрамбене шетнице

Са два краја етаже за смјештај посаде камено степениште води до одморишта уз бочну фасаду, од ког је конзолно степениште водило до горње одбрамбене шетнице. Типично млетачки опус ове етаже чита се у сводовима од опеке ослоњеним на камене конзоле уклијештене у сјеверноисточни фасадни зид каштела (Слика 25). На угловима, истурене у поље на профилисаним двоструким конзолама су остаци двије четвртасте куле стражаре

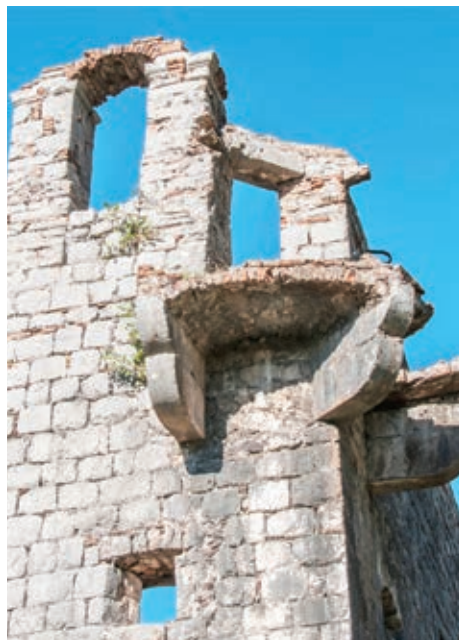
Слика 26. Остаци масивних конзола и сводова четвртастих кула на угловима каштела, надвишење "звоника" у опеци, испод мања угаона топарница првобитног опуса

(Слика 26). На основу остатака сводова и зидова може се закључити да су такође биле зидане опеком. Уз сјеверну кулу, до висине фасадног зида тврђаве, сеже димњак од опеке, видљиво надвишен у истом материјалу. Надоградњом континуалне шетнице са бројим пушкарницама на сјеверо-источној фасади и кулама заокружен је одбрамбени опус утврђења, у епохи када је његов значај све више опадао. Надвишење које обликом асоцира на звоник “на преслицу” налази се уз остатке источне куле. Носило је малено звоно, а у познијем времену и једноставан жељезни крст (Слика 24). Његова намјена разјашњена је проналаском инвентара Перашке тврђаве са почетка XVIII вијека у коме се спомиње ‘звоно (којим се означавају сати) са клатном’. Анализом на терену утврђено је да овај елемент у првобитној форми, заједно са кружном кулом на супротној страни, чини дио ткива првобитног каштела. Карјем XVIII вијека надвишен је у опеци, а први пут је документован почетком XIX вијека.

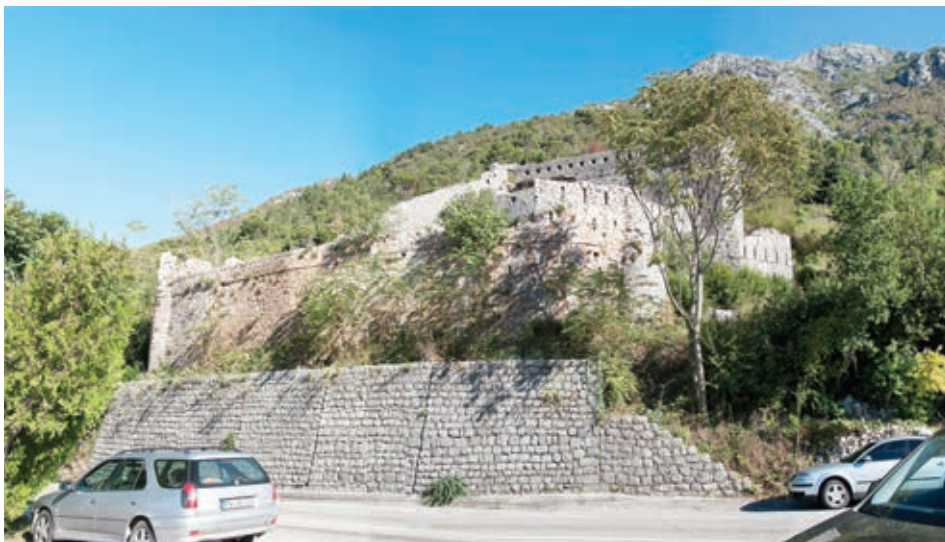
Слика 27. Јужни одбрамбени зид са асиметричним бастионима на угловима

Југозападни обод периметра је неправилног облика, са два асиметрична бастиона у угловима (Сл. 27). Декорисан је равним вијенцем који чине два реда камена незнатно избачена у поље.

Двориште је насуто, а приликом формирања доњих артиљеријских платформи бастиони су надвишени за око метар грудобрана са пушкарницама који контролишу прилаз од стране града.

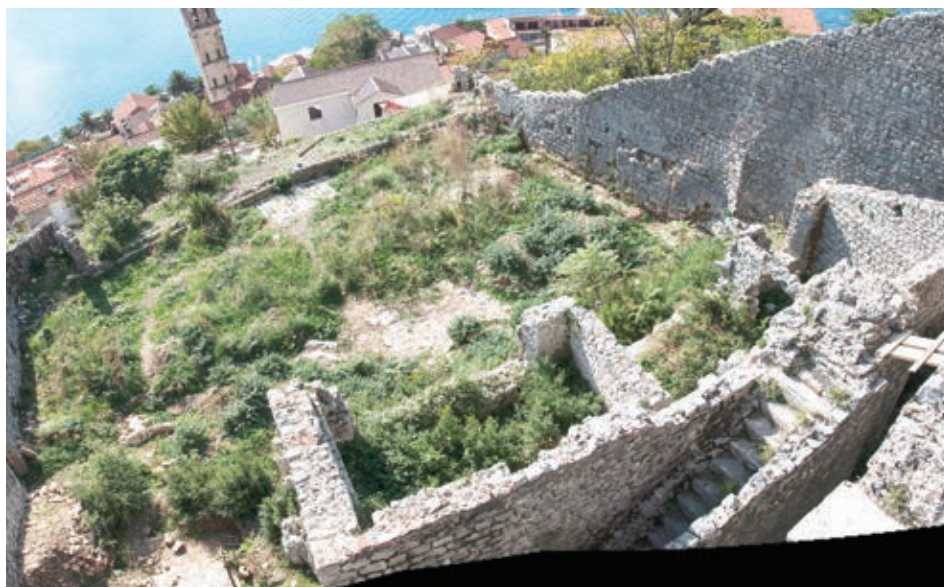
Слика 40. Поглед на дворште и објекте у њему са зида малог каштела

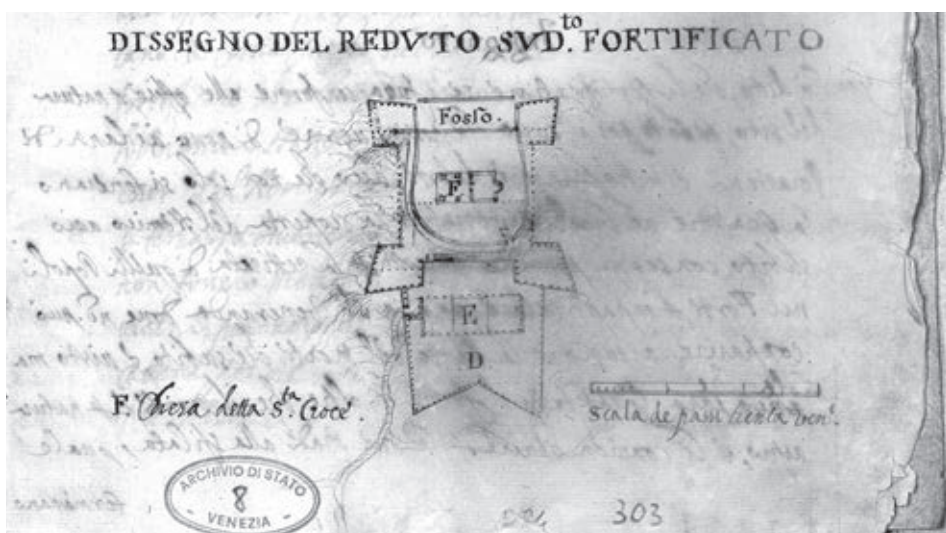
### ПРИЛОГ 1 - 1624. година - ведута Пераста и план утврђивања - аутор Agostino Alberti<sup>9</sup>

Године 1597. основана је канцеларија Генералног провидура у Задру у чијој су се служби током Кандијског и Морејског рата смјењивали бројни инжењери који нису били стално запослени већ су исплаћивани по извршеним налозима<sup>10</sup>. Један од њих, Агостино Алберти сачинио је 1624. године извјештај којим описује стање фортификација Боке. У Перасту третира два

објекта које аутор сматра примарним – склониште (“*redutto*”) у брду и утврђење на Веригама. Осим цртежа и описа постојећег стања, Алберти даје и предлоге за побољшање и наводи како би значајан трошак који предвиђа (1200 дуката)<sup>11</sup> био сврсисходна инвестиција. Анализом постојећег стања долазимо до закључка да се утврђење тога времена састоји из одбрамбеног зида који обухвата цркву Св. Крста. Црква је приказана као једнобродна грађевина са полукружном апсидом и припратом коју носе четири масивна ступца. На страни ка мору обухват је заобљен, док је ка брду раван, са парцијалним остацима управних и једног хоризонталног зида. Простор између ових зидова, према , је празан и означен као ров (“*fosso*”). Албертијев нацрт са бастионима на угловима, истуреним кљештима и додатним објектом у дворишту у складу је са тадашњом фортификационом доктрином. Стање на терену, међутим, јасно показује да овај пројекат није реализован.

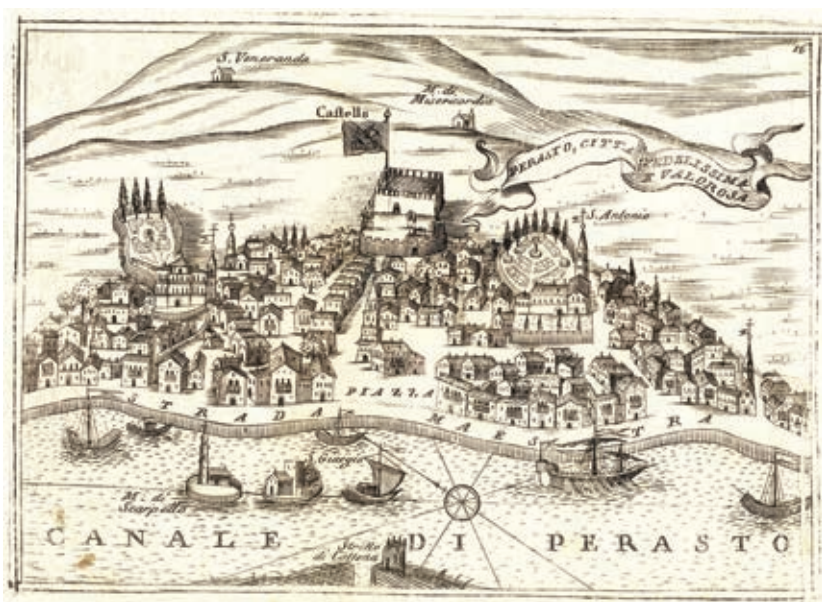
## ПРИЛОГ 2 - 1685. година - гавира, аутор Vincenzo Maria Coronelli\*

Гавира Пераста са краја XVII вијека, мада се не може сматрати у потпуности реалном, документује битну измјену Перашке тврђаве - изградњу централног одбрамбеног објекта. На једноставни кубус каштела са низовима пушкарница, над којим доминира млетачка застава, наставља се одбрамбени појас са мањим објектом и улазом орјентисаним ка граду.

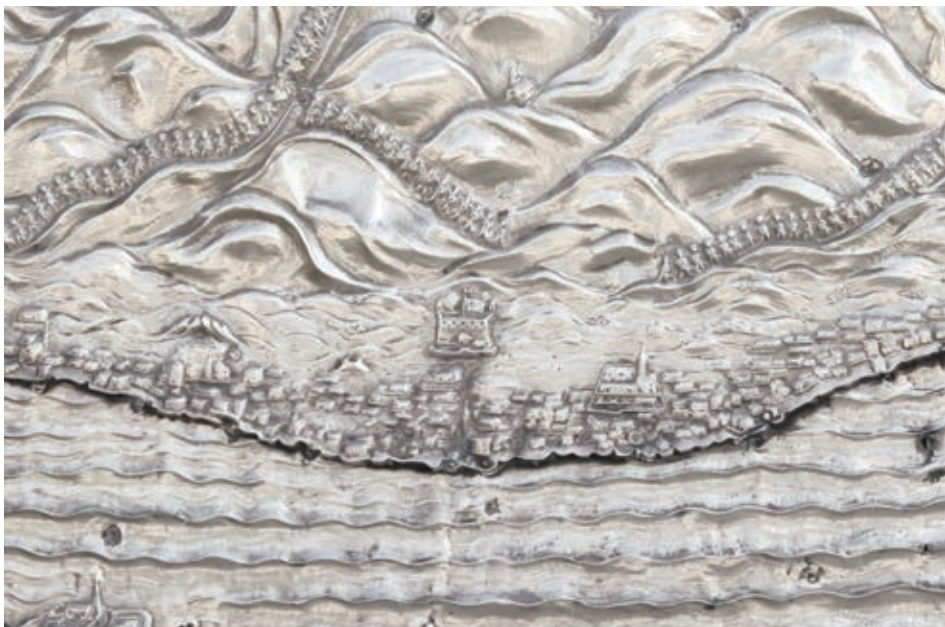
Почетком XVIII вијека Пераштани наручују да се у Венецији изради сребрна завјетна плоча, посвећена побједи над Турцима коју су извојевали 1654. године. На овом приказу тврђава доминира над Перастом а сви елементи се јасно разазнају. Улаз у утврђени периметар је на страни насеља. Слободностојеће степениште испред каштела је приказано са назна-

Слика 43. Детаљ сребрног рељефа са тврђавом у центру

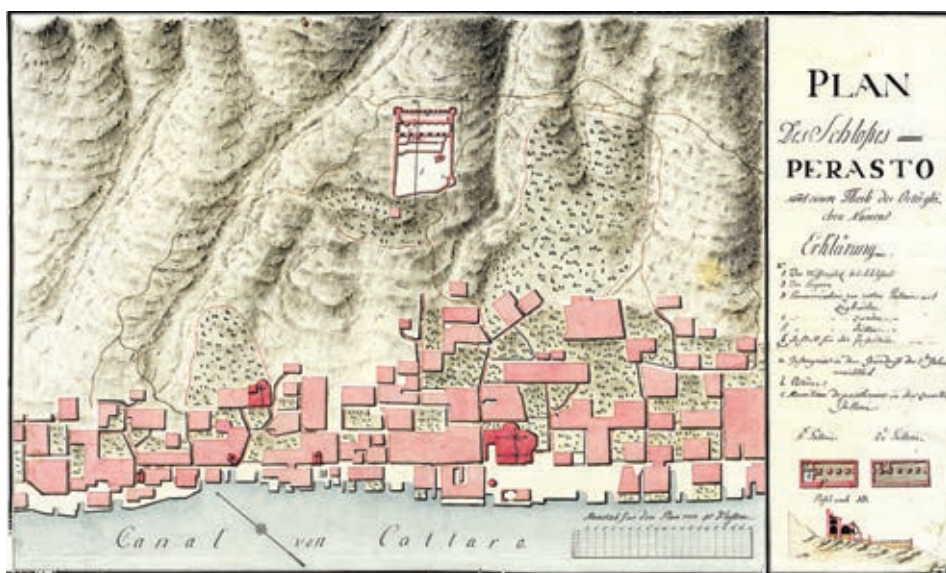
На основи улазне етаже каштела четири масивна ступца дијеле простор на два подужна тракта, издвојене су само бистијерна и уска просторија у легенди назначена као тамница. Једнокрако степениште води на отворену терасу за артиљеријска дејства. У нивоу терасе фасадни зид у аркадама служи као наткривено спремиште за, а једна просторија као магацин муниције. Од два степеништа која су првобитно водила на горњу терасу констатовано је само западно. Стамбени дио каштела није детаљније описан, али цртежи показују да није претрпио измјене у односу на Монталботијев извјештај. За разлику од тога четвртасте кулице и бројне пушкарнице су детаљно приказане.

На катастарском плану уочљив је, јужно од тврђаве, мањи објекат окружен обрадивим земљиштем. Будући да је план дат у размјери његове приближне димензије у основи биле су 6x7м. Једноћелијска структура<sup>15</sup> и положај навели су нас на претпоставку да се ради о једној од перашких кула. Писани извори спомињу десет кула, мада тај број није дефинитиван као ни прецизне локације. Изглед куле налазимо на фотографијама каштела из XX вијека (Слика 44), има три етаже вертикалних зидова и кров на четири воде. Скромне димензије у основи, четвороводан кров као и спратност подударни су првобитној кули Висковића, прије надвишења и промјене рјешења крова (Слика 45). Губитак фортификационе функције одразио се, као и код куле Висковића, увођењем прозорских отвора док се у приземљу појављује

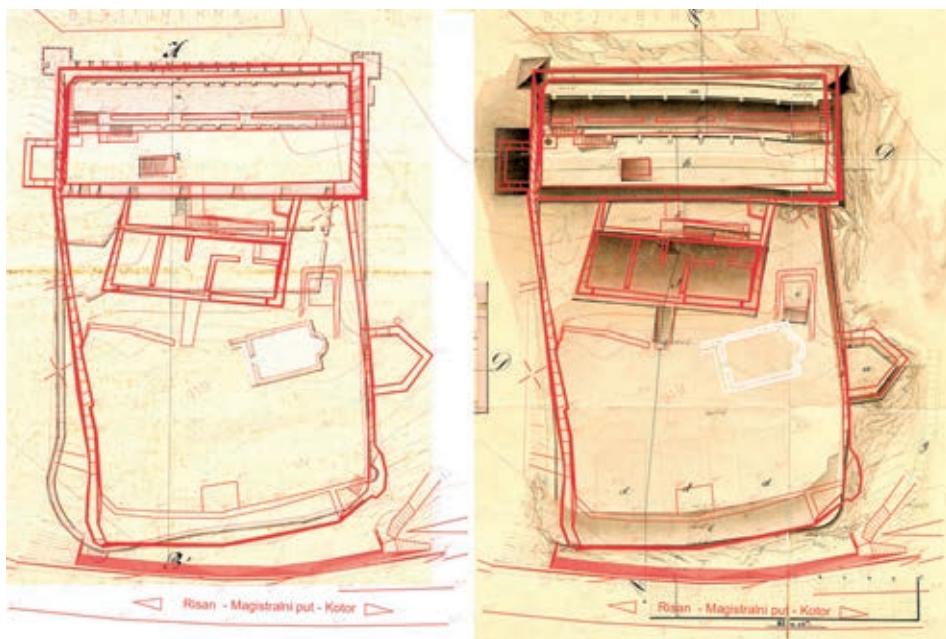
Цртежи израђени 1804. године за потребе аустријског катастра поклапају се готово идеално са наведеним димензијама, видљиви су и остаци камених клупа и поплочања испред објекта. Будући да је цртеж дат у размјери, у клафтерима (хватима), преклопом са савременим геодетским снимком добијена је оквирна позиција цркве (Сл.46).

Слика 46. Преклоп цртежа тврђаве из 1804/1838. године и геодетског снимка из 2017. године

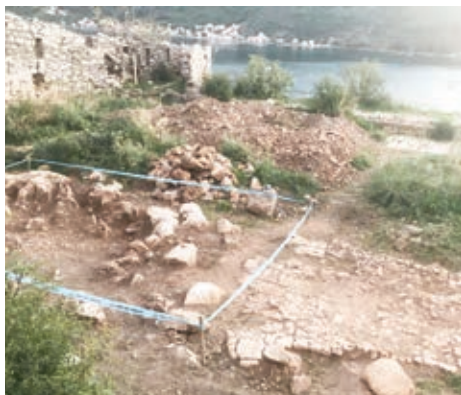
Слика 47. Вјештачким путем поравнате стијене и остаци поплочања у продужетку у смјеру И-З

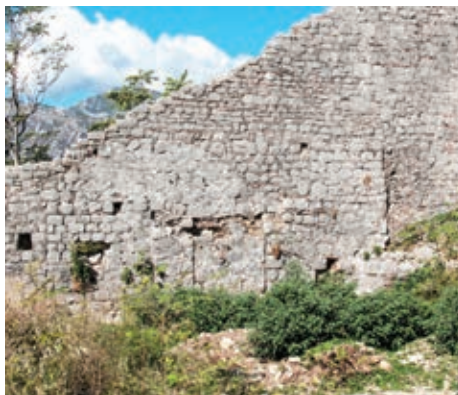
Слика 48. Зазидани првобитни улаз у двориште каштела на западном одбрамбеном зиду

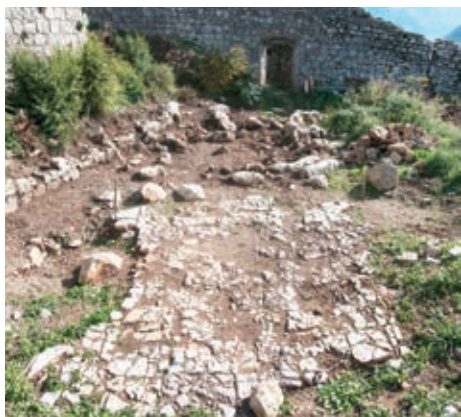
Слика 49. Смјер пружања поплочања, положај у односу на улаз из периода прве аустријске управе

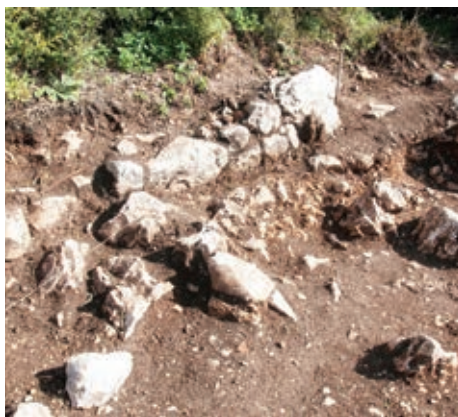
Слика 50. Крупно камење у сувомеђи за које се претпоставља да потиче од срушене цркве

Који год да је био узрок њеног нестанка, извјесно је да су камени зидови везани трошним малтером у потпуности расформирани, а материјал употребљен за каснију градњу. Потребно је предвидјети допунске археолошке радове, уз пажљиву разградњу сегмента сухозида, како би се уколико је сачуван открио дио темеља цркве.

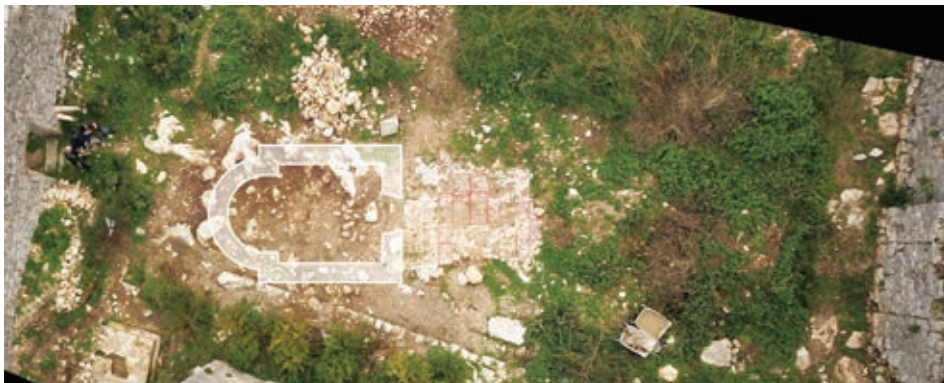
Слика 51. Пронађени сегмент поплочања са позицијом цркве пренесеном из Аустријског катастра из 1804. године

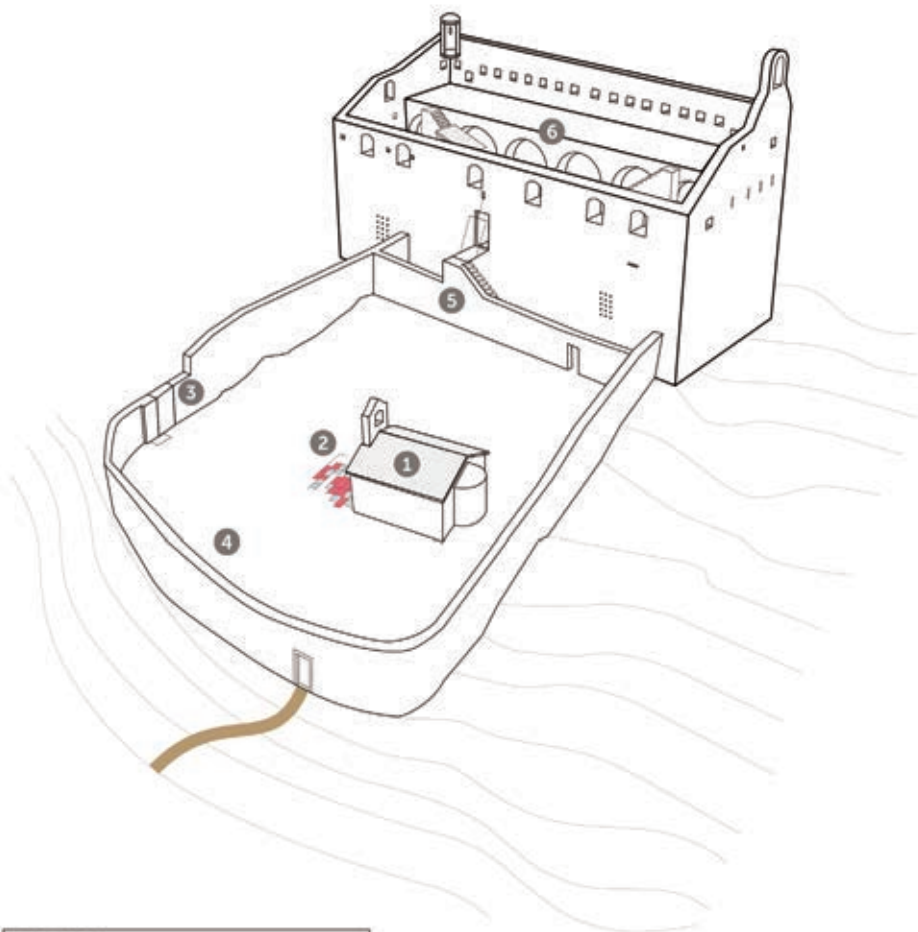
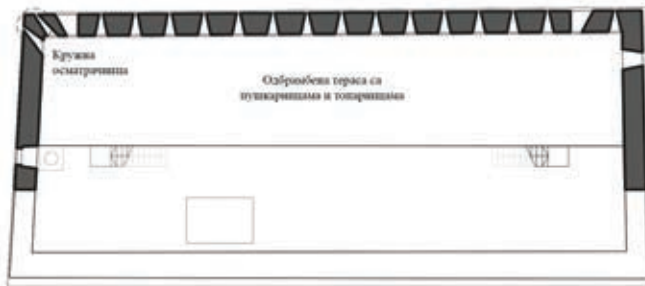
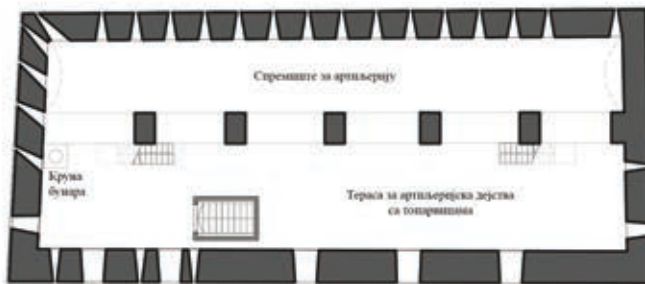
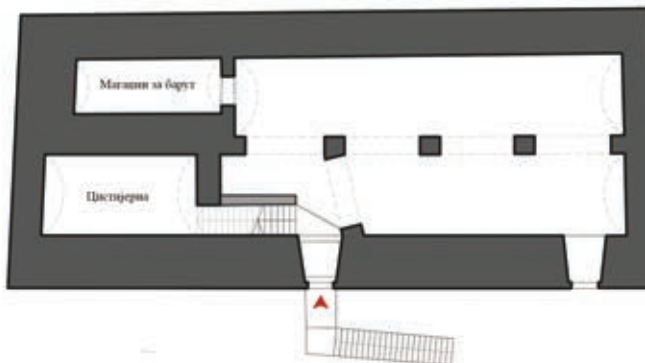
**Тврђава и црква Св. Крста 1628. године**  
 идеална реконструкција на основу истраживања на терену и извјештаја А. Албертија из 1624. године

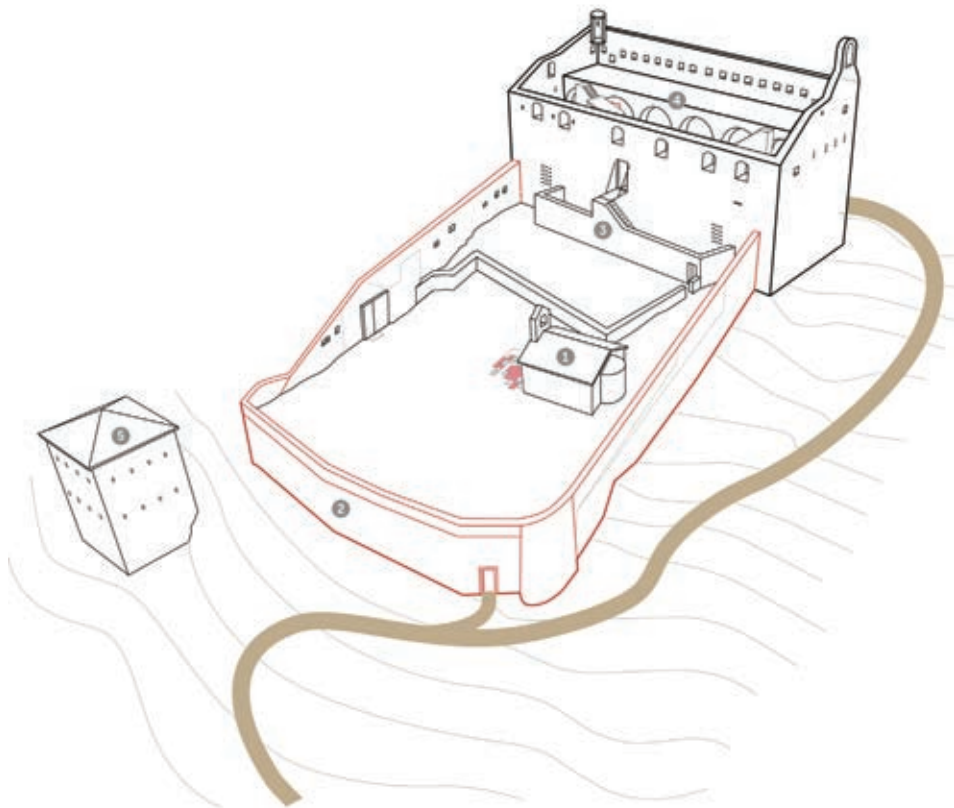
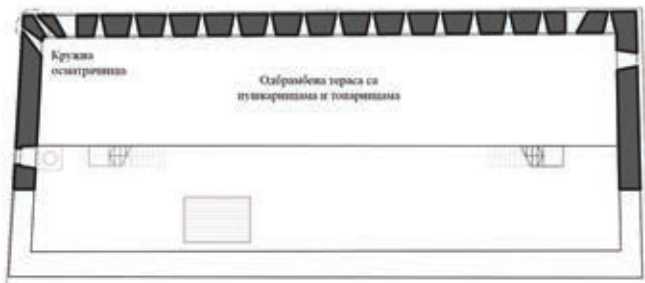
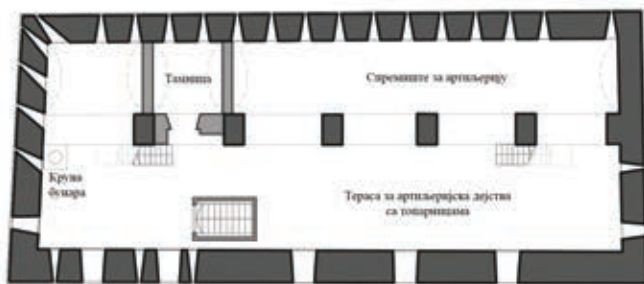
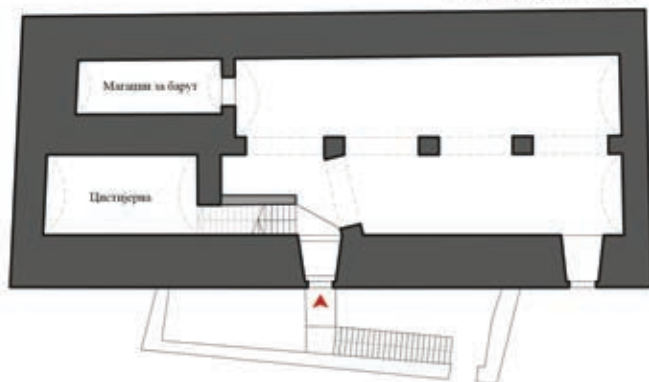
**Тврђава и црква Св. Крста 1628-1736. године**  
 идеална реконструкција на основу истраживања на терену, извјештаја А. Албертија  
 и завјетне плоче израђене 1736-1738. године

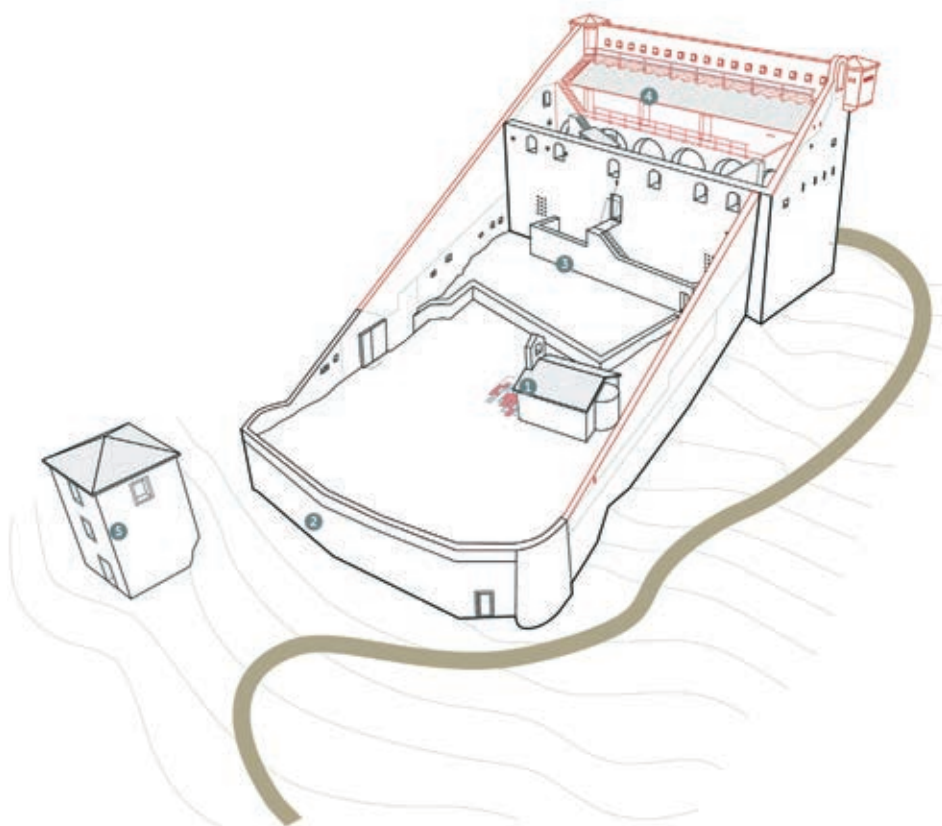
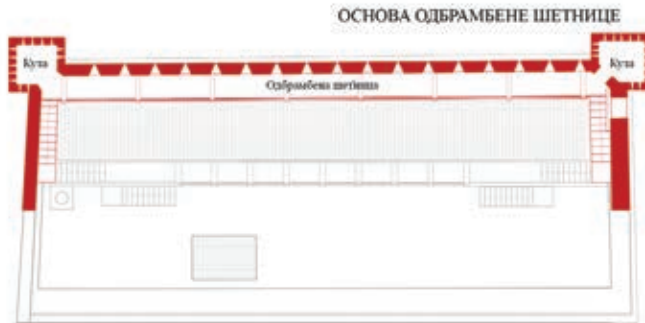
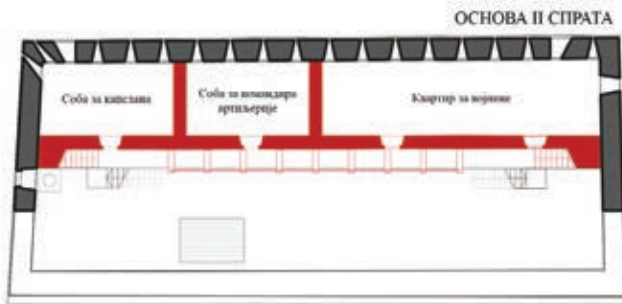
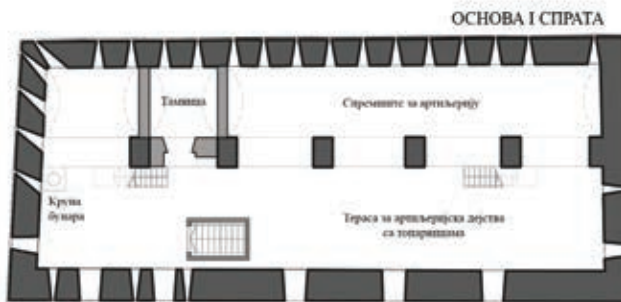
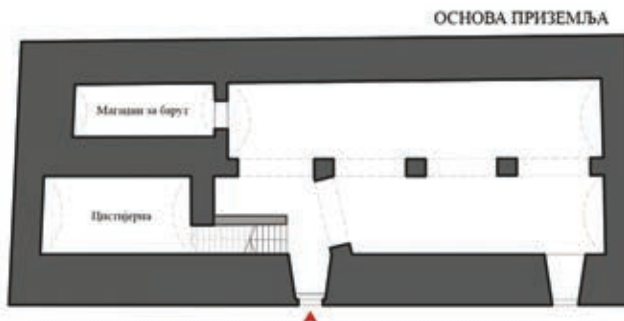
идеална реконструкција на основу истраживања на терену и извјештаја Ђ. Монталботија из 1788. године

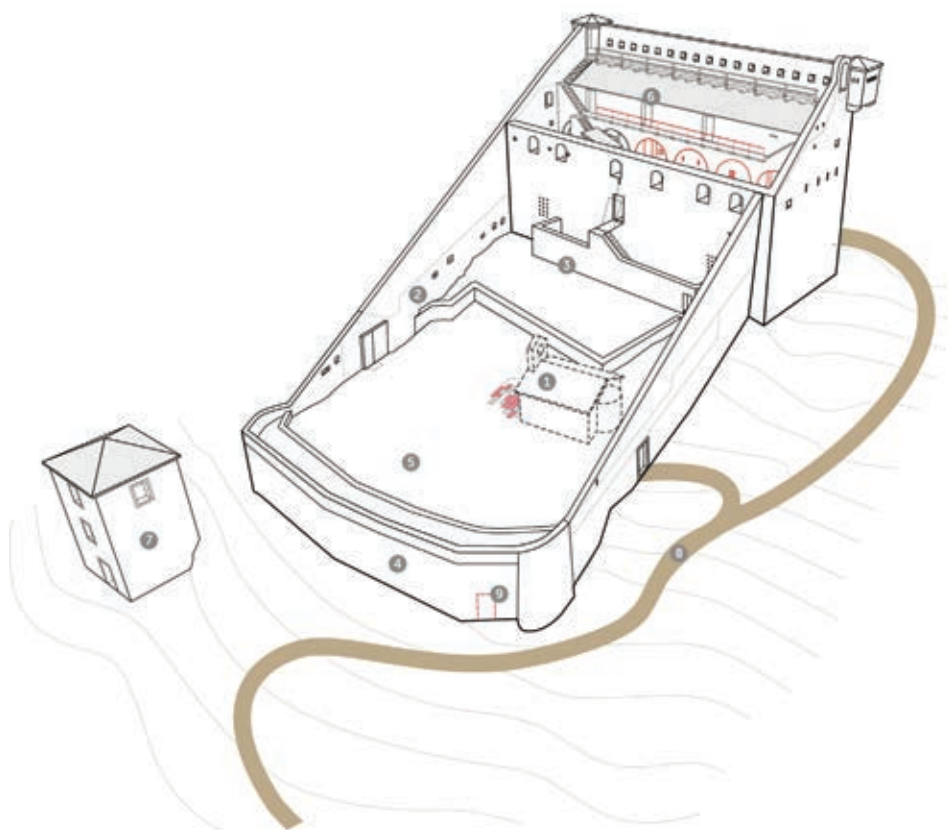
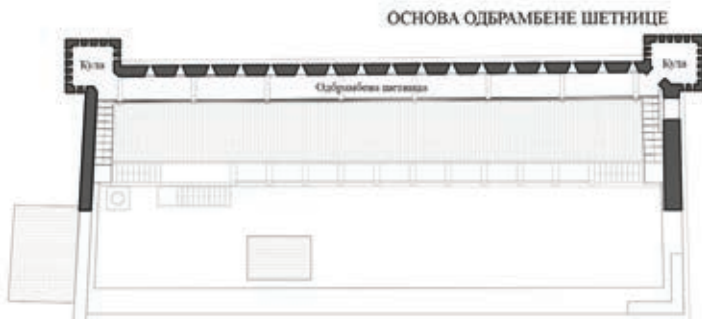
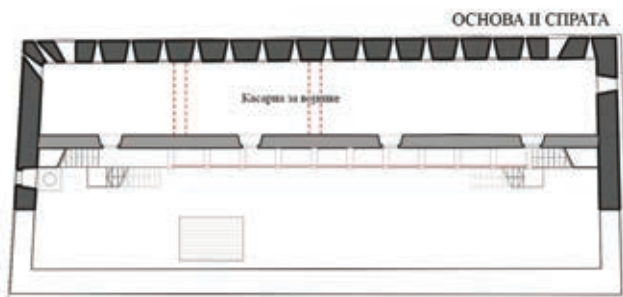
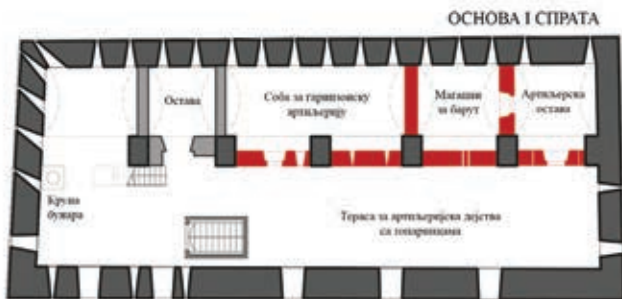
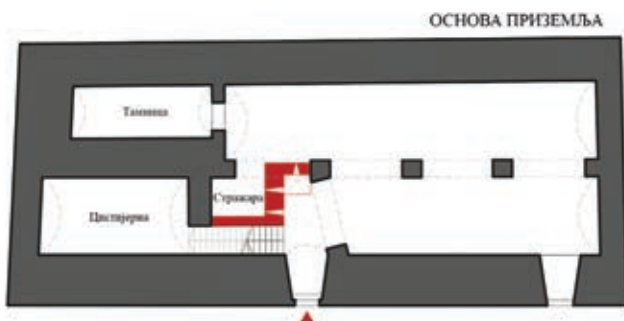
**Тврђава и црква Св. Крста 1797-1806. године**  
 идеална реконструкција на основу истраживања на терену и цртежа израђених 1804. године

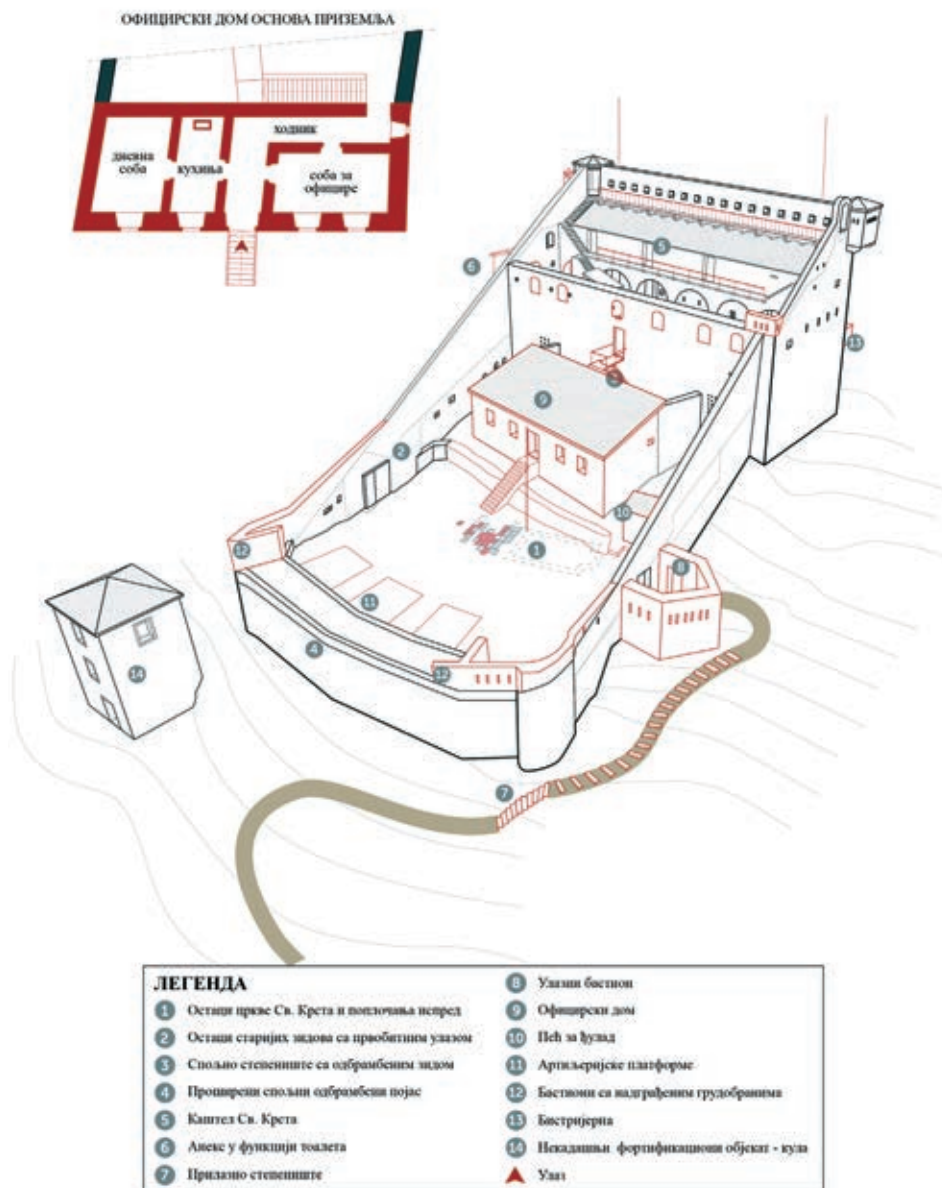
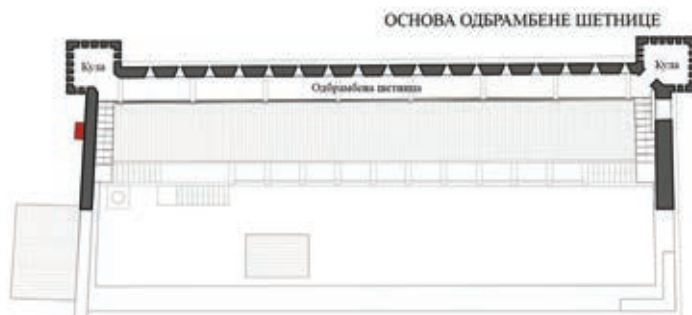
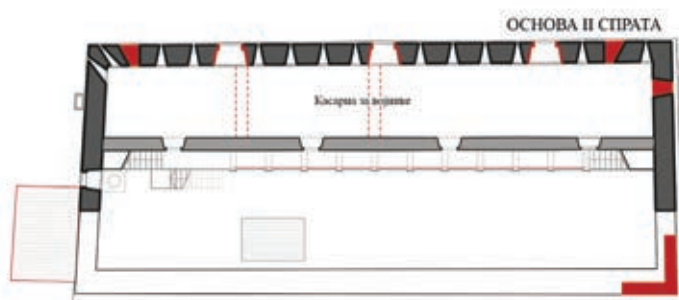
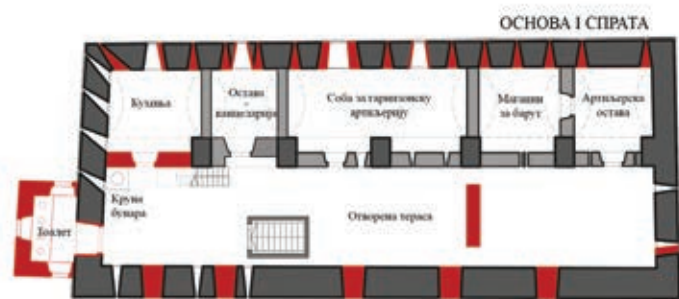
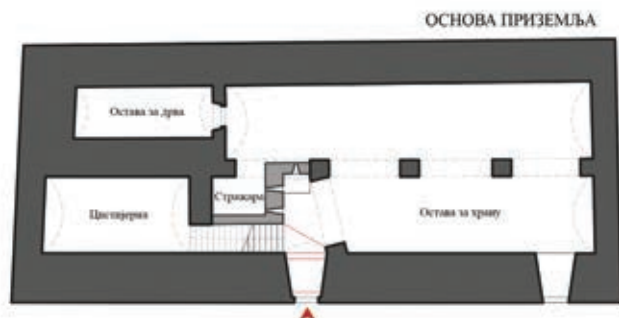
**Тврђава и црква Св. Крста 1814-1918. године**  
идеална реконструкција на основу истраживања на терену и цртежа израђених 1838. године
