Марија НОВАКОВИЋ, Милица САМАРЦИЋ

## НОВА САЗНАЊА О ТВРЂАВИ СВЕТОГ КРСТА У ПЕРАСТУ

### **Опис и анализа затеченог стања комплекса тврђаве Св. Крста**

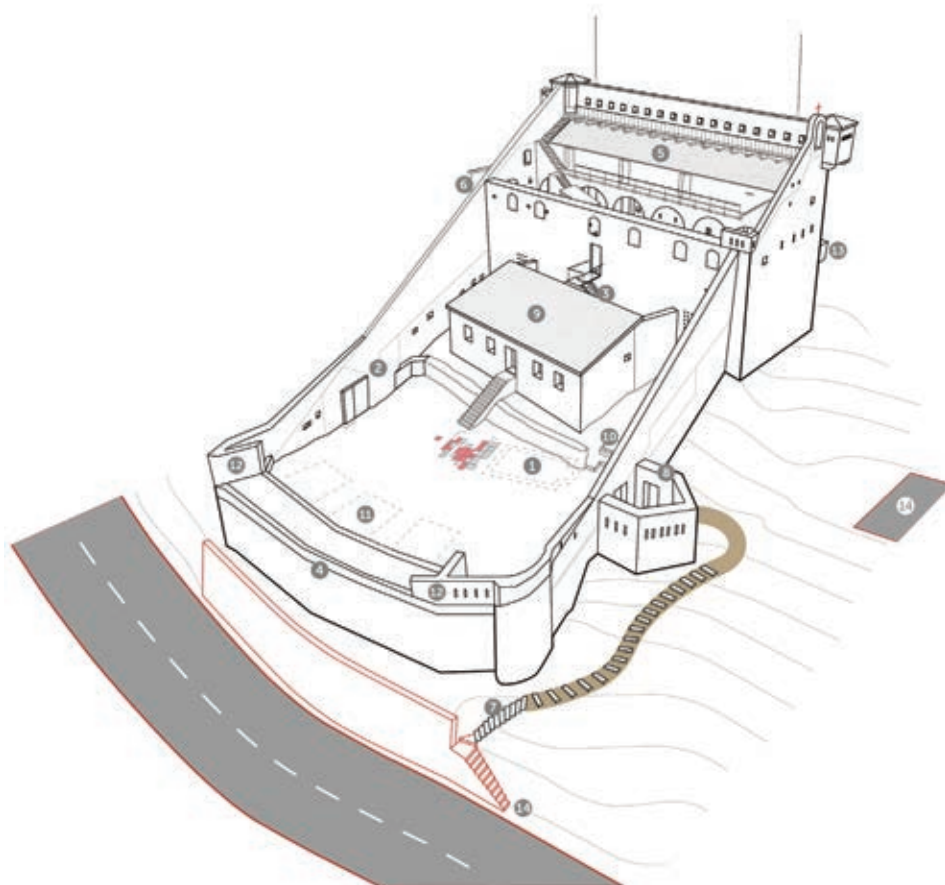
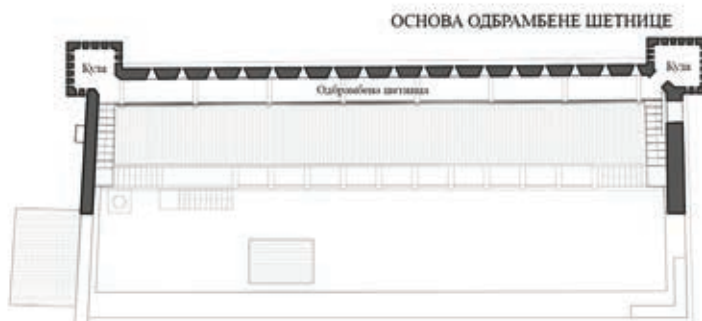
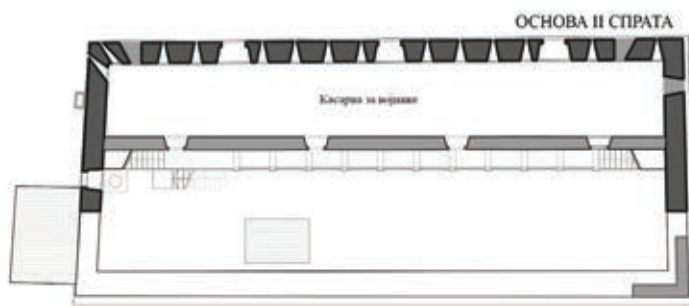
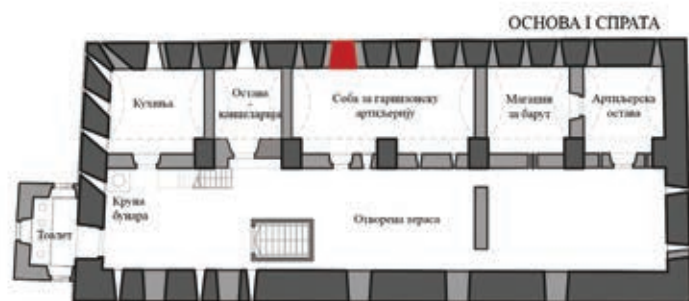
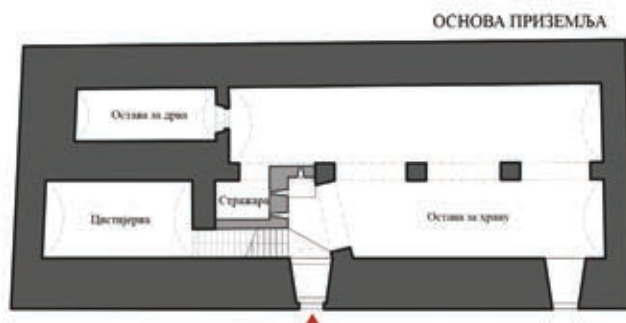
## Тврђава и црква Св. Крета крајем XX вијека

идеална реконструкција на основу истраживања на терену, фотодокументације и пројекта из 1838. године

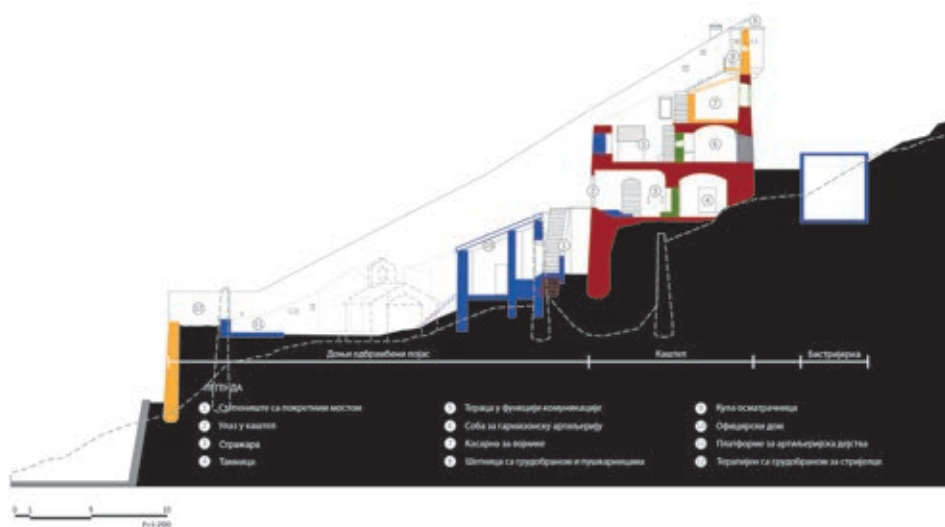
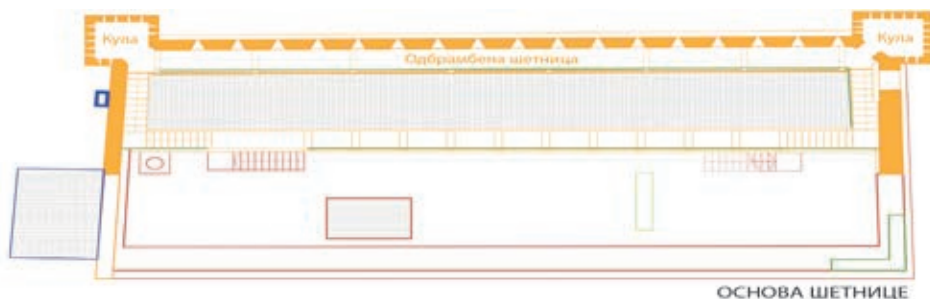
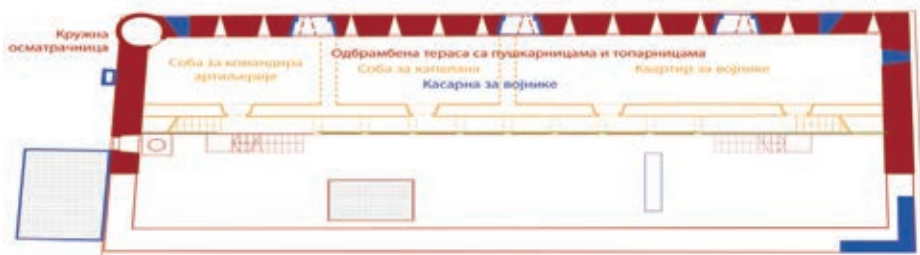
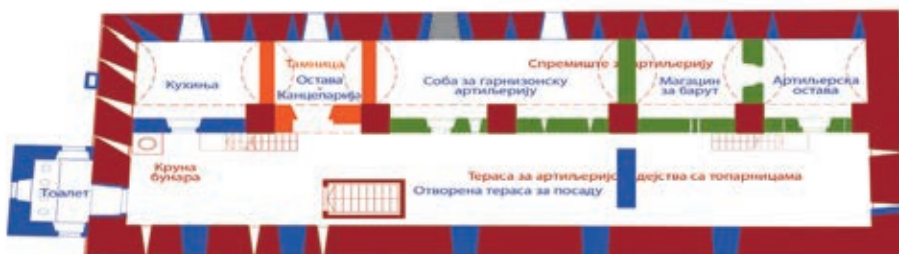
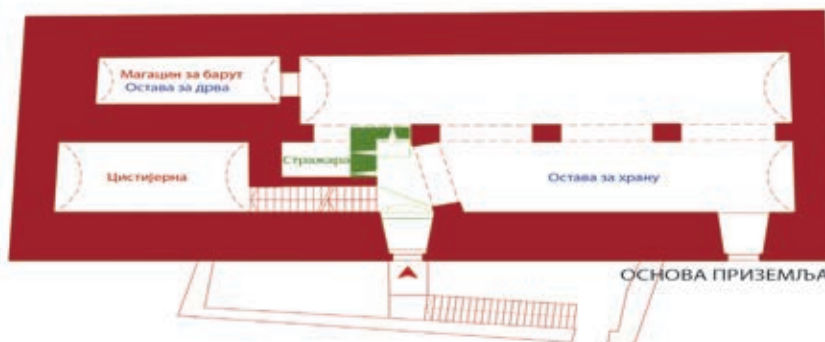
## Синтезна анализа развоја тврђаве Св. Крста XVII-XXв на основу изучавања стања на терену и архивске документације
