Милка ЧАНАК-МЕДИЋ¹

ПОХВАЛА РУЦИ КОТОРСКОГ НЕИМАРА МИРА ФРАНОВИЋА

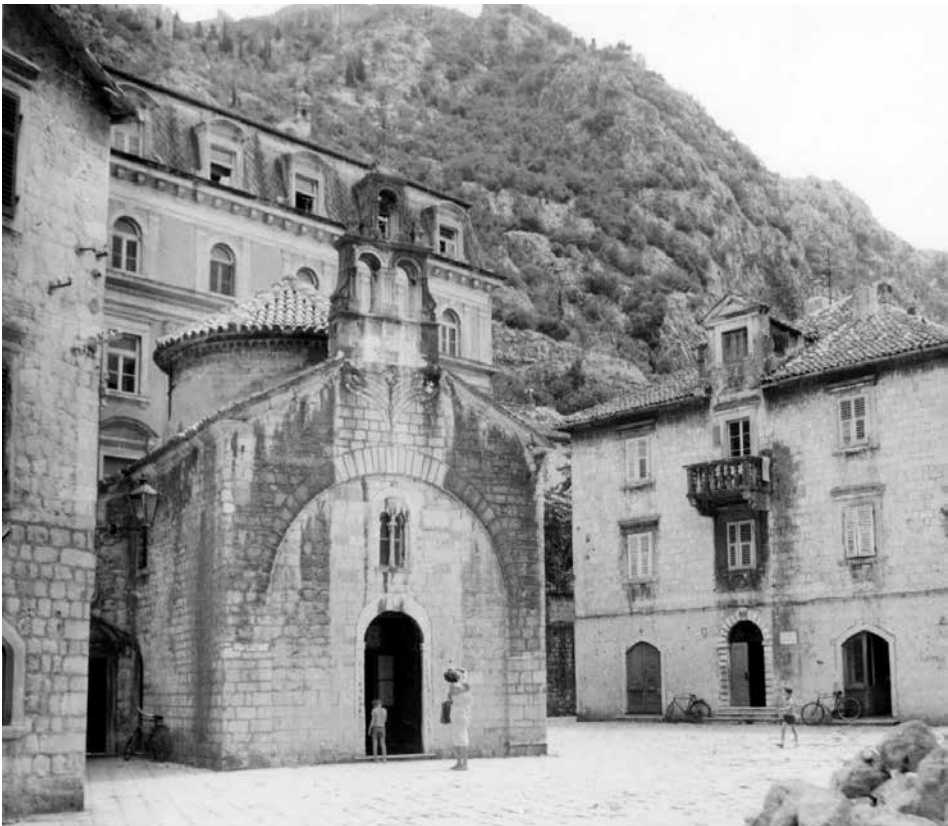
Сл. 1. Црква Св. Луке, пре радова

Наш заједнички подухват започео је на рестаурацији которске Цркве Св. Луке. То је једнобродна куполна црква са бочном капелом посвећеном Св. Спиридону која је била под двоводним кровом из којег се помањала купола са ниским тамбуром и деловала несразмерно у односу на висину грађевине. На прочељу цркве постоји камена плоча на којој је исклесан натпис у коме је, између осталог, наведено да је црква изграђена за време владавине жупана Немање и његовог сина Вукана, краља Дукље, Далмације, Травуније, Топлице и Хвосна, 1195. године. Пажњу су привлачили трагови ранијих преградњи и на осталим фасадама. По

њима се могло закључити да се првобитна спољна артикулација грађевине разликовала од затечене. Пажљивим испитивањем тих трагова утврђено је да је купола имала двостепено кубично постоље. На горњем степену кубичног постоља постоји податак о старијем крову и на тамбуру куполе. Између постоља западног и источног зида сачуван је траг ранијег покривача на основу којег је, као и на основу других преосталих података са свода утврђено да је кров Цркве Св. Луке био покривен оловним плочама чији трагови су нађени током испитивања горњих делова цркве. Таква врста покривача у Котору је коришћена у средњем веку изузетно, а у доцнијим раздобљима није примењивана. У централним деловима Србије такав се покривач поставља на свим рестаурисаним средњевековним црквама и њега постављају посебни мајстори – лимари. Миро у Котору није имао прилике да тај поступак упозна, па ипак га је схватио и применио, захваљујући дару за опажања материјалних чињеница.

И данас, више деценија после примене, тај покривач врло добро заштити унутрашњост цркве.

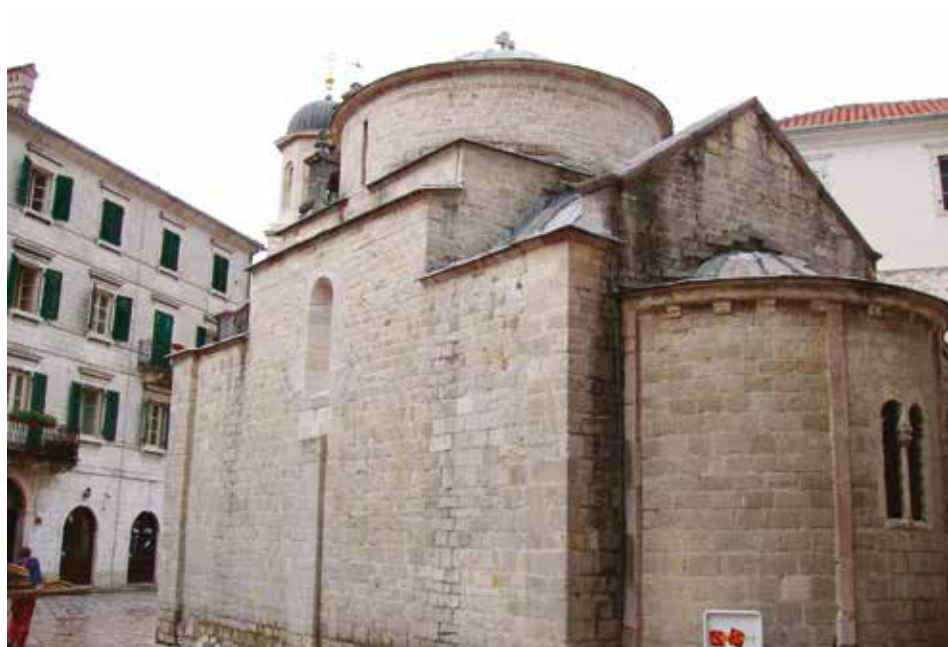
Сл. 2. Црква Св. Луке, после радова

Успеху рестаурације Цркве Св. Луке знатно је допринео начин извођења нових рестаурираних делова. За њихово извођење неопходно је било испунити одређене услове. Камење је морало бити истог састава као оригиналан део, што је Миро Франовић, заједно са екипом мајстора Оперативе которског Завода за заштиту споменика културе, којом је руководио, врло успешно остварио. Тим поводом треба додати пртходно изнету чињеницу да је врло успешно сам извршио препокривање цркве новим оловом.

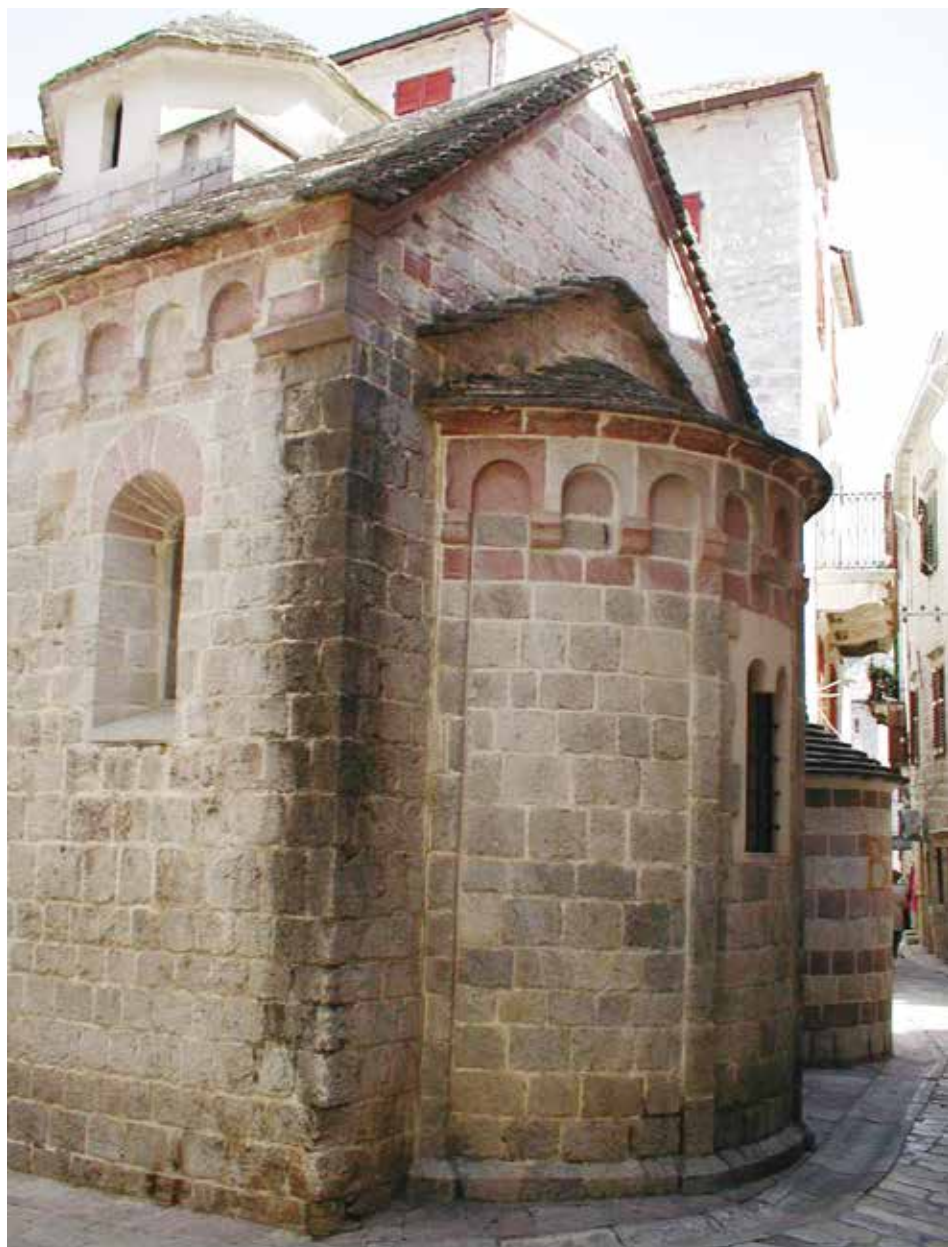
Сл. 4. Црква Св. Ане

Следећи изложена начела, обављена је рестаурација и осталих романичких храмова. Одмах после уређења Цркве Св. Марије Колеђате, предузет је рад на истодобној и за коју годину млађој Цркви Св. Ане. На њој су обновљене обе олтарске апсиде које су у рестаурацији изведеној средином 19. века биле уклоњене ради проласка трасе канализације изведене у то време у улици са источне стране цркве. Уобличене су обе апсиде и специфична техника њиховог зидања о чему се посебно старао Миро Франовић. Уобличена

је и некадашња купола и подножје по угледу на куполе истодобних цркава. Нови делови изведени су у савременом материјалу, одлично уклопљени и саображени са оригиналним деловима што је, такође, била заслуга Мира Франовића.

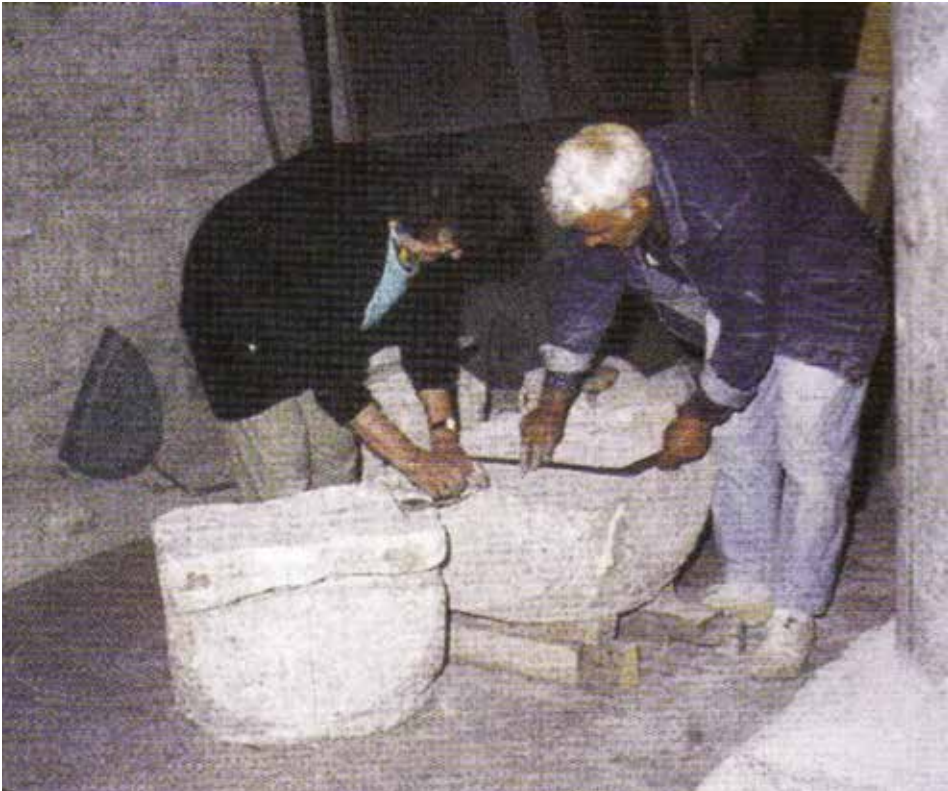
Сл. 5. Размеравање капитела у Катедрали, Миро Франовић са др Милком Чанак Медић

Најобимнији и најсложенији рестаураторски радови изведени су на унутрашњем простору Катедрале Св. Трипуна из средине 12. века. Њена унутрашњост била је, као и код Цркве Св. Марије, преобликована у классицистичком духу. Стубови између бродова, разуђеног облика са бројним ваљкастим деловима, били су преобликовани и њихови чеони делови уништени. Оригинални ваљкасти делови стубаца су завршени капителима специфичних кубичних облика. Уместо првобитних стубаца уграђене су равне, високе плоче које образују степенасте носаче и без прекида се пружају увис све до богато профилисаног венца. Сводови у средњем броду подигнути су на већу висину од оригиналних сводова, а исто тако и попречни лук између источног травеја где је сачуван оригинални крстасти свод са ребрима и средњег поља у којем је раније била купола. Тај се лук, важан носач конструкције унутрашњег простора, морао уклонити да би се реконструирало првобитно стање горње конструкције. Приликом извођења тог сложеног и одговорног поступка, Миро Франовић је показао одлично разумевање средњовековних лучних конструкција и начин на који је лук који је требало демонтирати и обезбедити.
