## NEKA ZAPAZANJA O ARHITEKTURI CRKVE SV. ĐORĐA U ORAHOVCU

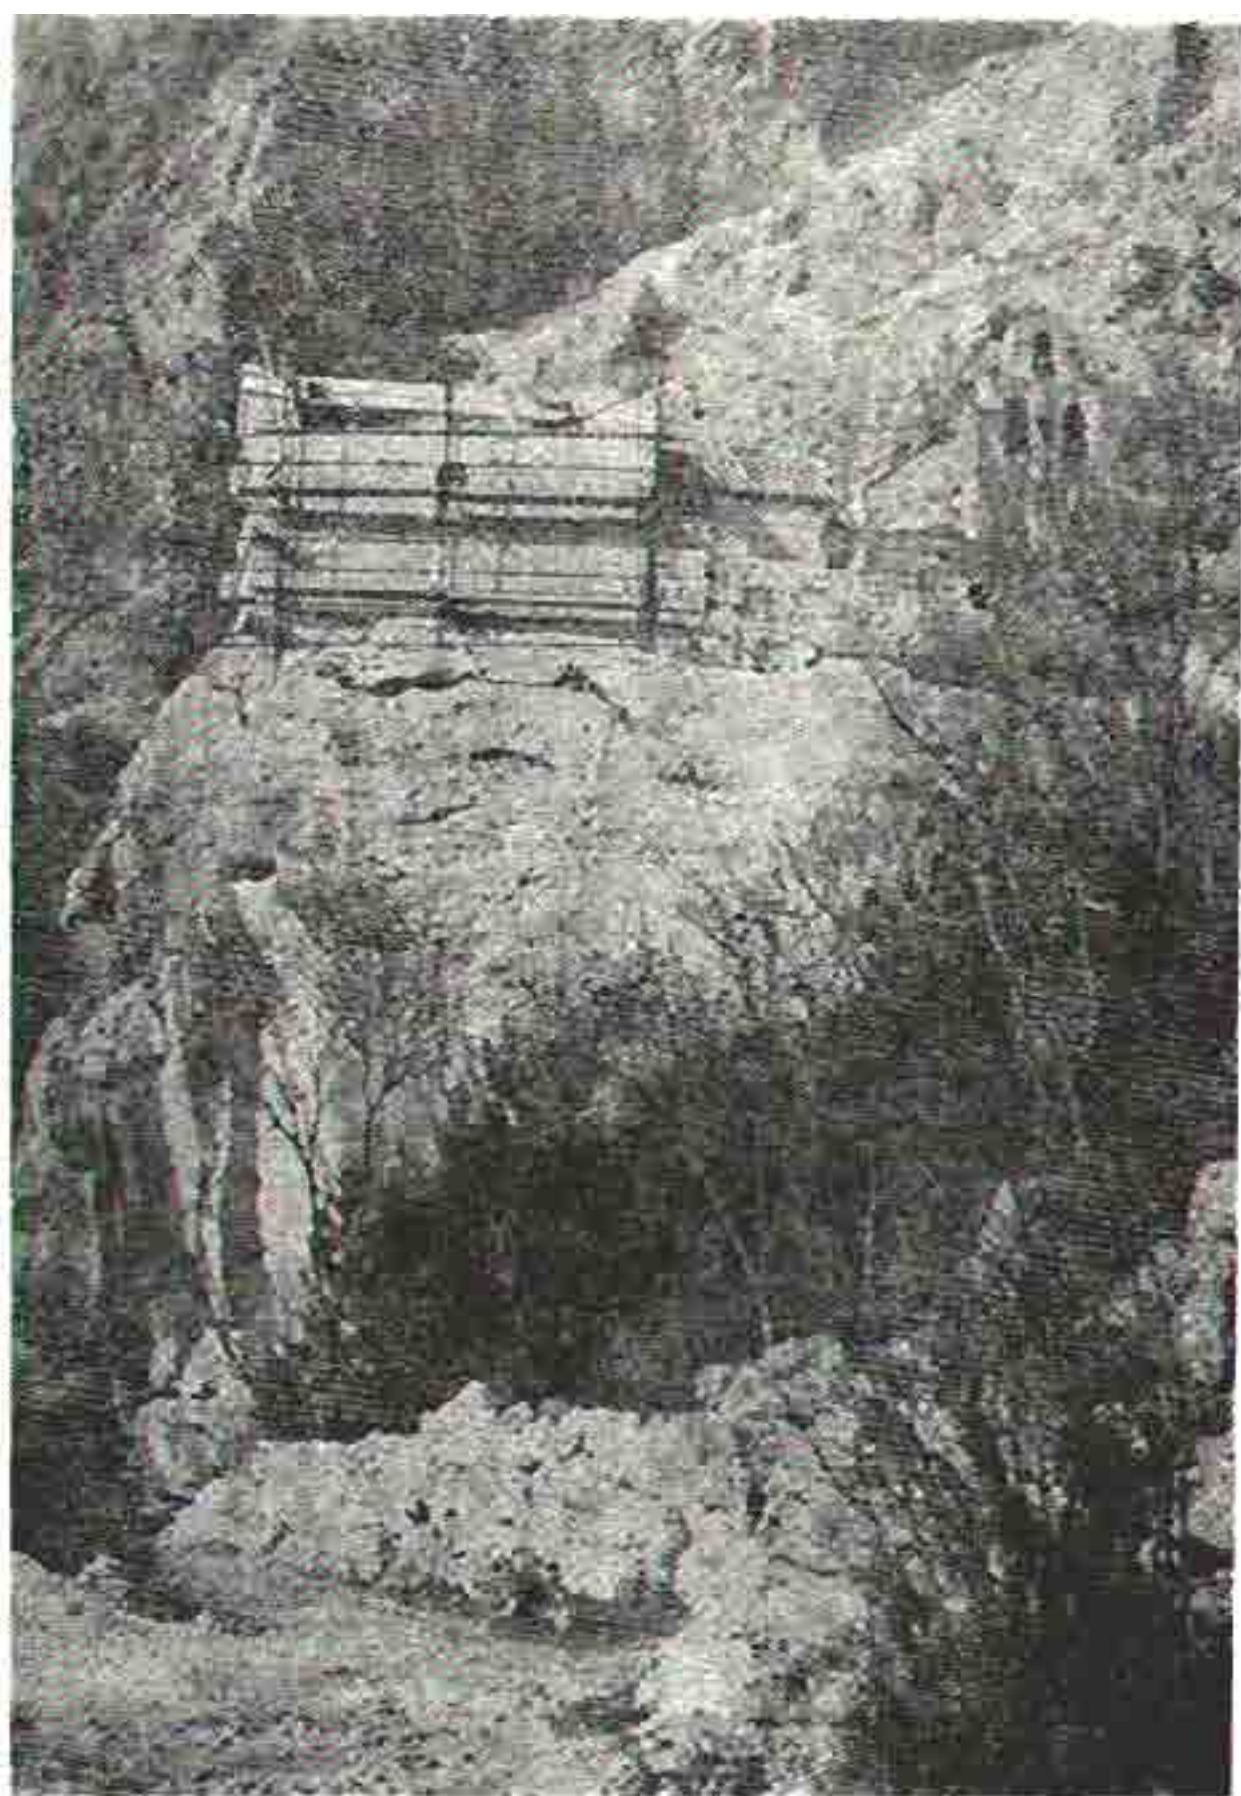
Sl. 1

Zemljotres iz 1979. g. uzrokovao je najveća oštećenja na priprati i prilaznom stepeništu, dok sama crkvice nije bila oštećena. Tokom radova koji su imali za cilj sanaciju i seizmičko obezbjeđenje objekta, izveden je armirano-betonski serklač na vrhu svih zidova priprate, izrađena je nova krovna konstrukcija (prema postojećoj) i izvršeno novo pokrivanje kanalicom. U unutrašnjosti priprate obijen je malter, a poslije izvršenog injektiranja pukotina zidovi su ponovo malterisani. Spolja su, poslije detaljnog čišćenja i ispiranja ranijih spojnica, sve površine ponovo fugovane. Fugovanje je izvršeno produžnim malterom (1 : 2 : 5) sa upotrebom bijelog cementa i raznobojnog krupnijeg pijeska kako bi se malter tonski što više približio kamenu.
