Зорица ЧУБРОВИЋ

АРХИТЕКТОНСКА ИСТРАЖИВАЊА ЦРКВЕ Св. АНДРИЈЕ, КРИМОВИЦЕ, ДОЊИ ГРБАЉ

**ARCHITECTURAL RESEARCH OF CHURCH OF SV. ANDRIJA
(ST. ANDREW CHURCH), KRIMOVICE, DONJI GRBALJ**

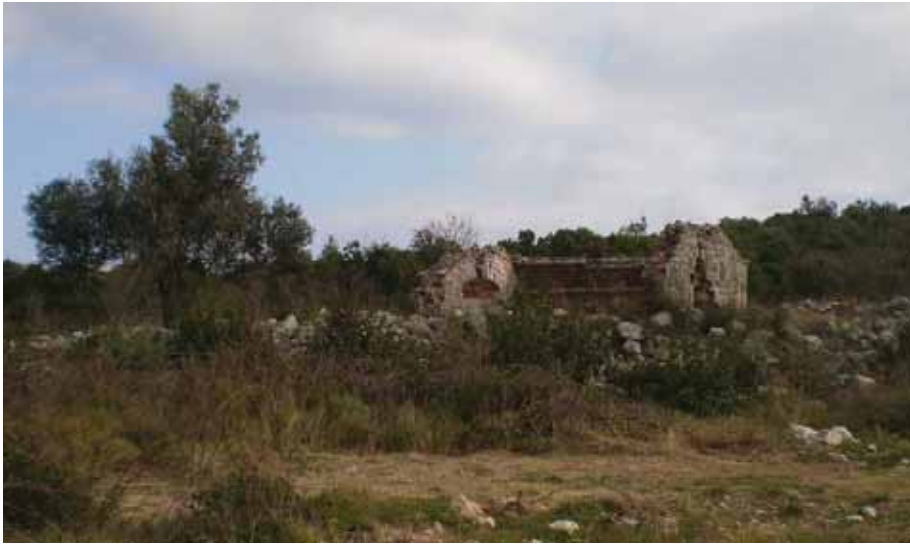
Сл. 3 - Поглед на цркву Св. Андрије са сјеверозапада

Црква Св. Андрије (Сл. 3) припада типу једнобродних грађевина са полукружном апсидом на источној и улазом на западној страни. Зидана је каменом у правилним редовима а засведена полукружним сводом грађеним од камена. Њена унутрашњост је освијетљена са по једним узаним прозором на јужном и сјеверном зиду као и на апсиди. Кров је двоводан са кровним покривачем од каналице.

У архитектури Св. Андрије уочавају се двије фазе градње чије границе су примјетне на фасадама и у унутрашњости цркве. Наиме, старијој фази градње припада простор цркве у цјелини до линије доградње која се јасно уочава на врху западног, источног и јужног зида.

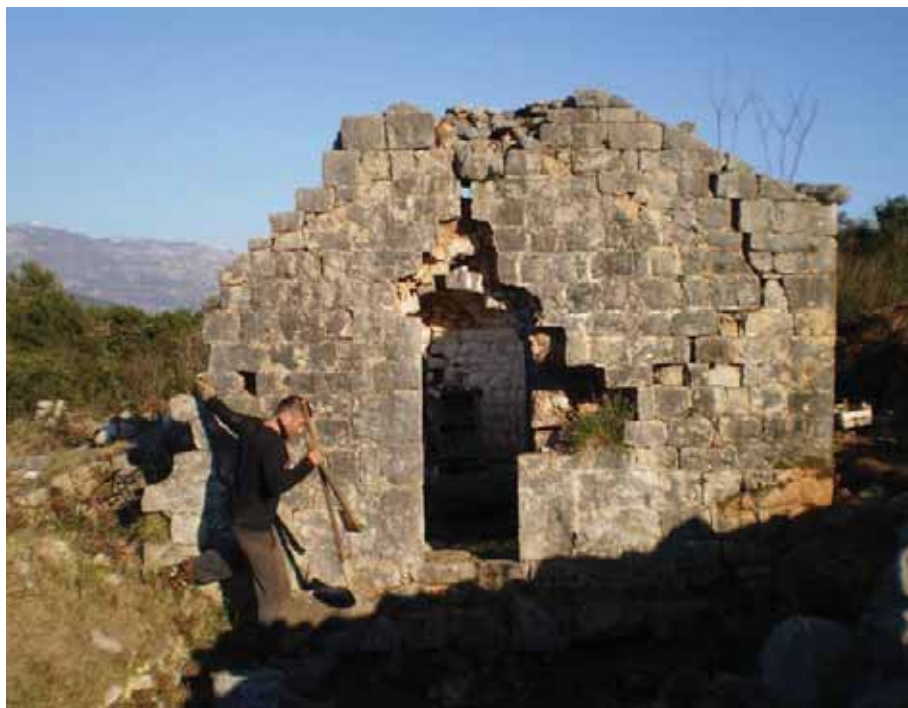
Сл. 4 - Поглед на западну фасаду цркве, 2011. године

У другој, млађој фази градње, црква је повишена за четири реда камена и том приликом је изграђен полукружни свод од камена (Сл. 4, 6, 7, 8, 9).
