Katarina NIKOLIĆ

PALACIN DABINOVIĆ–LJUTA: prilog poznavanju stambene arhitekture Dobrote – Ildio

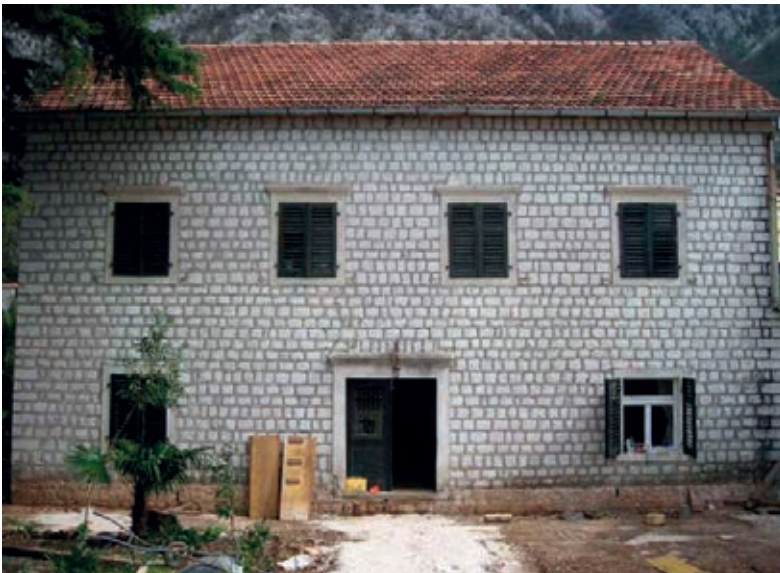
Izgled glavne fasade placina

- Prolaskom Jadranske magistrale narušena je veza sa gornjim zonama imanja,
- Uklonjena je vidionica dekorisana volutama na glavnoj fasadi,
- Horizontalni prozori u prizemlju preoblikovani su u veće prozore,
- Kameni okviri prozora i vrata zamjenjeni su betonskim,
- Izvorne spojnice na glavnoj fasadi, zamjenjene su tzv. kaišastim spojnicama,
- Izvorni kameni kotali zamjenjeni su betonskim,
- Portal pomoćnog objekta u ogradnom zidu imanja preoblikovan je i nedostaju mu kameni okviri.

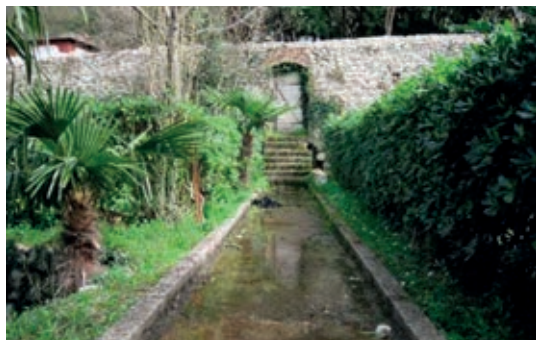
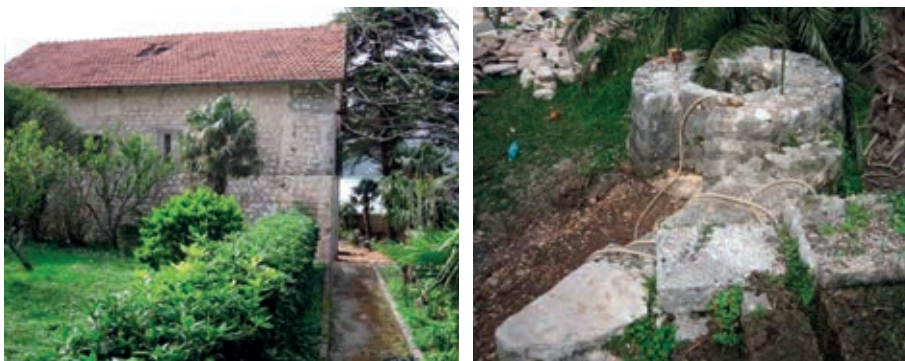
U oba vrta i danas je veliki broj stabala, prije svega narandži, limuna i mandarina, ali i smokava, magnolija i šljiva. U zadnjem vrtu sačuvan je i kružni kameni bunar – počuo, dubine ~5 metara. Ovaj dio vrta, kamenim podzidom, podijeljen je u dva nivoa. Na gornjem docu nalazi se staza koja vodi do kapije na istočnoj strani ogradnog zida, prema magistrali tj. nekadašnjem ostatku imanja koje se pružalo visoko iznad današnje magistrale.

Izgled zadnjeg dijela dvorišta sa bunarom

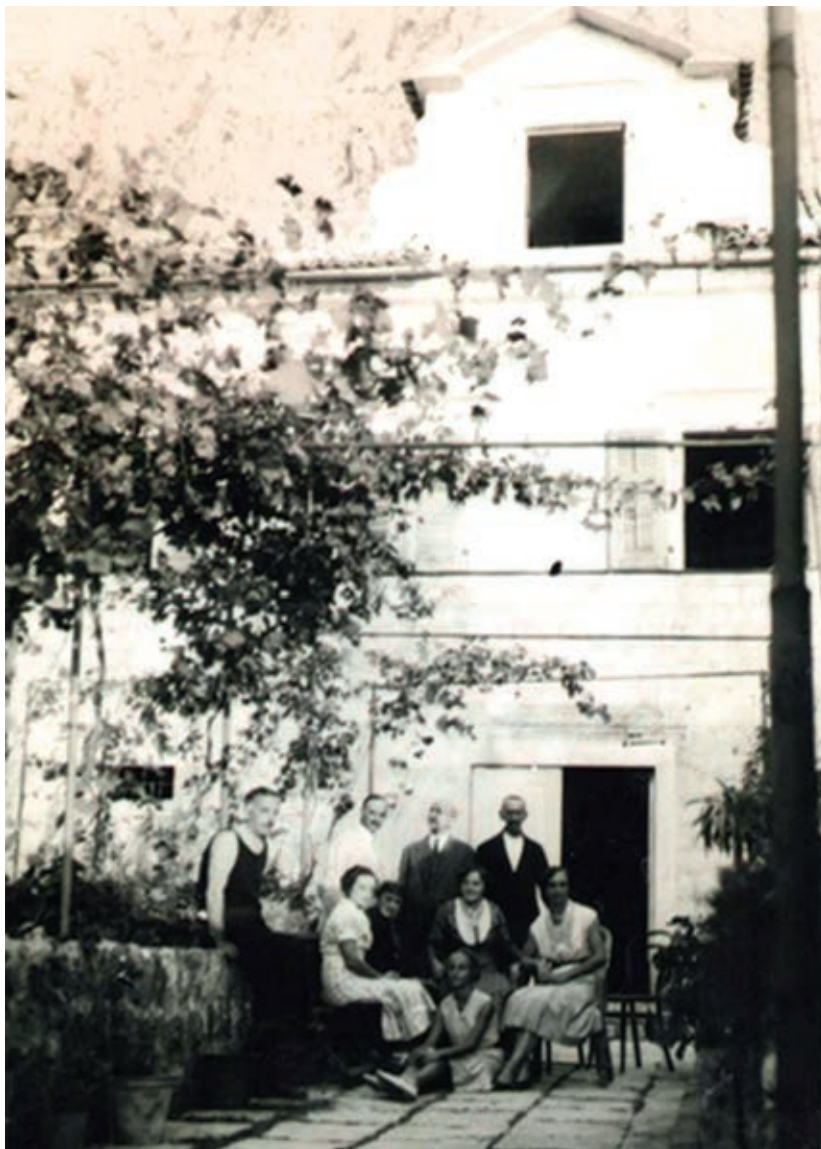
Značajan izvor podataka o izgledu palacina i imanja u periodu između dva svjetska rata, predstavlja fotografija na kojoj su članovi porodice Dabinović na stazi ispred ulaza u kuću, snimljena sa pozicije ulaznog portala na strani ka moru. Pretpostavlja se da je fotografija snimljena u periodu između 1930 i 1932. godine. Na njoj se vidi izgled prednjeg vrta sa kamenim pižulima, popločane pristupne staze, vegetacija, dio glavne fasade palacina sa centralno postavljenom vidionicom na glavnoj fasadi, kao i izgled izvornih horizontalnih prozora u prizemlju.

Fotografija porodice Dabinović ispred palacina (snimljeno između 1930-1932. godina)⁶

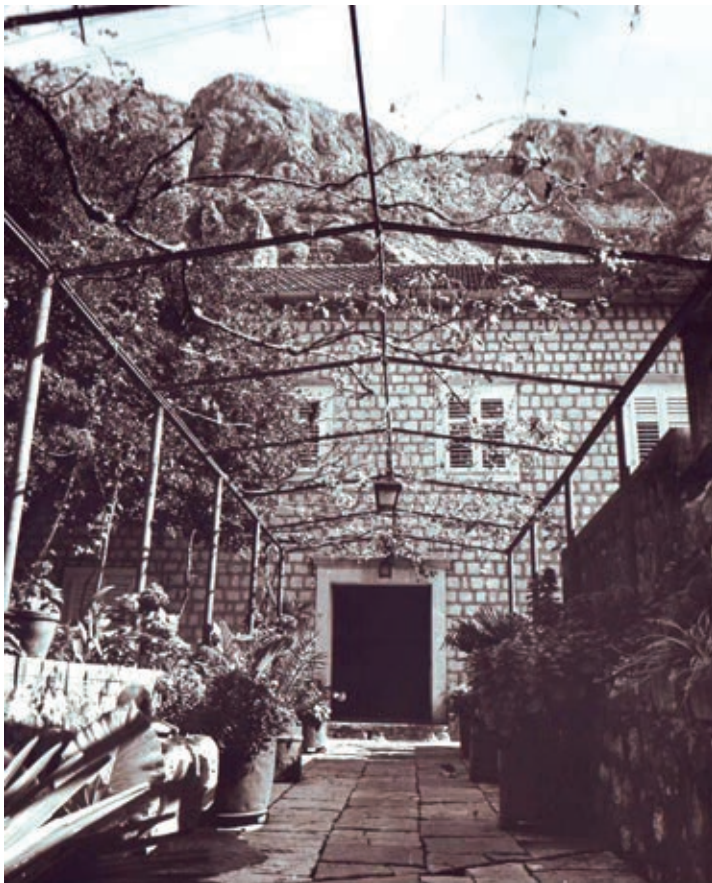
Drugi značajan izvor predstavlja fotografija snimljena 1979. godine, sa skoro identičnom pozicijom. Fotografija pripada arhivi Uprave za zaštitu kulturnih dobara u Kotoru i dio je dokumentacije snimljene neposredno nakon zemljotresa 1979. godine. Na osnovu ove fotografije, moguće je ustanoviti visinu bistjerne u prednjem dijelu imanja i njen odnos sa pomoćnim objektom. Takođe, ove fotografije svjedoče da je u periodu između dva snimanja došlo do značajne intervencije na palacinu kada su kameni okviri većine prozora i vrata zamjenjeni betonskim, uklonjene vidionice na prednjoj i zadnjoj fasadi, a mali horizontalni prozori u prizemlju zamjenjeni većim vertikalnim prozorima.

Izgled prilazne staze ispred kuće (snimljeno 1979. godine)⁷

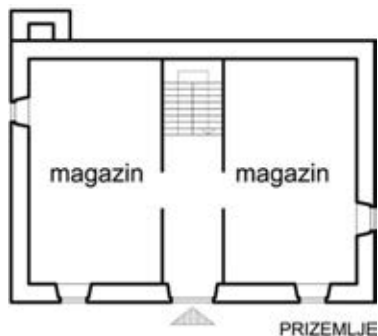
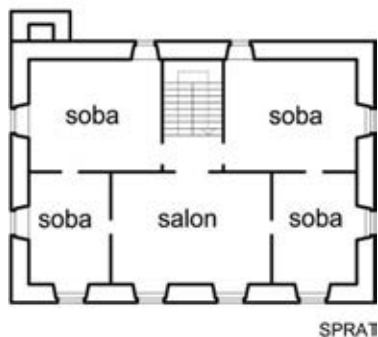
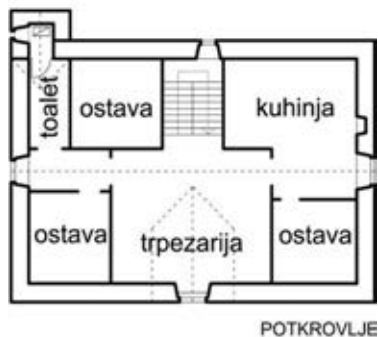
Pored toga što je imanje danas napušteno, zatečeno je u dosta očuvanom stanju, dok je palacin statički stabilan, bez vidljivih pukotina ili drugih statičkih oštećenja. U unutrašnjosti palacina, uklonjene su međuspratne tavanice i drveno stepenište, kao i dijelovi drvene krovne konstrukcije.

Prostorni raspored unutrašnjosti palacina
