**Radovi na kupoli, lanterni i krovu
Bogorodičinog hrama na Prčanju
izvedeni 1984. godine**

Zorica ČUBROVIĆ

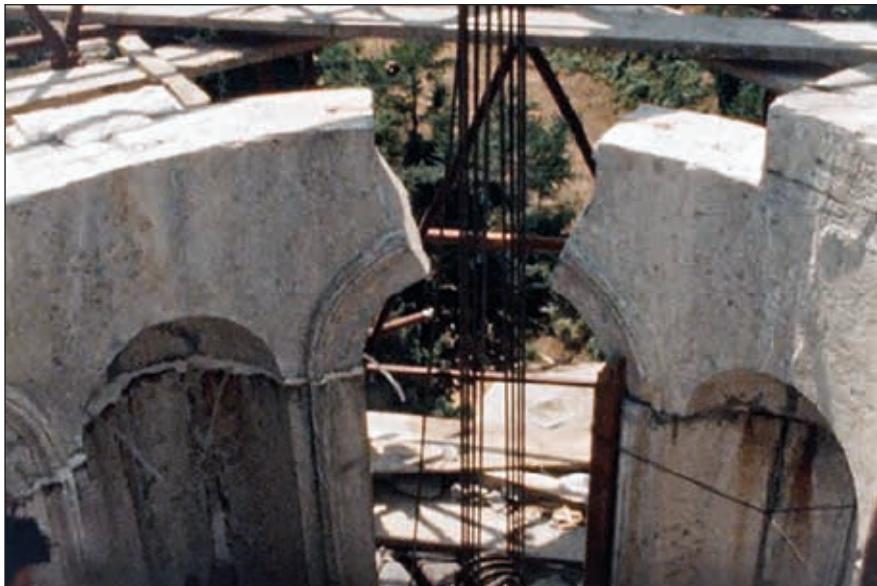
Treći red demontiranog kamena odnosi se na gornji dio lučnih niša i lukove iznad prozora lanterne (Sl. 6, 7, 8, 9). Ovaj red blokova tokom zemljotresa je gotovo u potpunosti pretrpio pomjeranje u odnosu na svoj originalni položaj (Crtež 1) čime je izvorno arhitektonsko-skulpturalno rješenje lanterne bilo znatno poremećeno. Stoga je predviđeno prezidiđivanje bilo neophodno kako bi se uspostavila njena konstruktivna i arhitektonska cjelovitost.

Sl. 7 | Pogled na unutrašnjost lanterne nakon demontaže bloka koji se nalazi u tjemenu luka prozorskog otvora

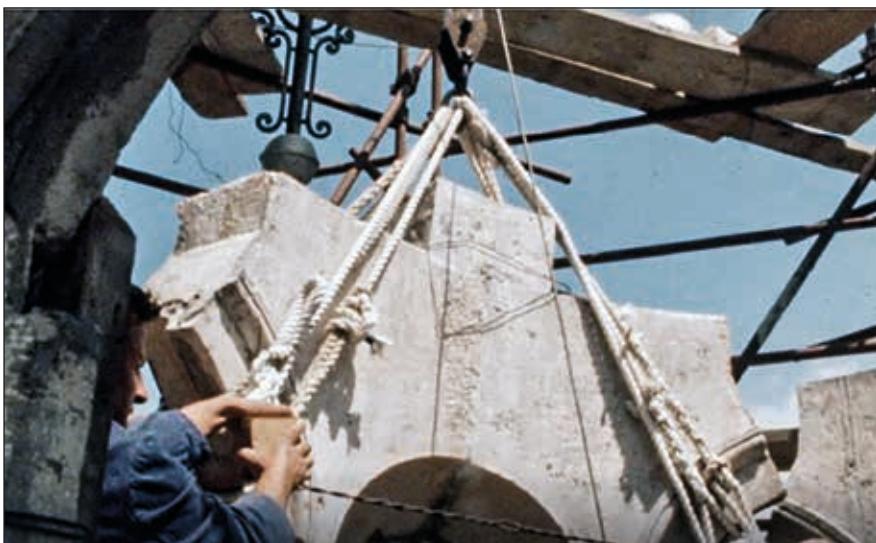
Sl. 8 | Početak spuštanja bloka sa gornjim dijelom lučne niše lanterne

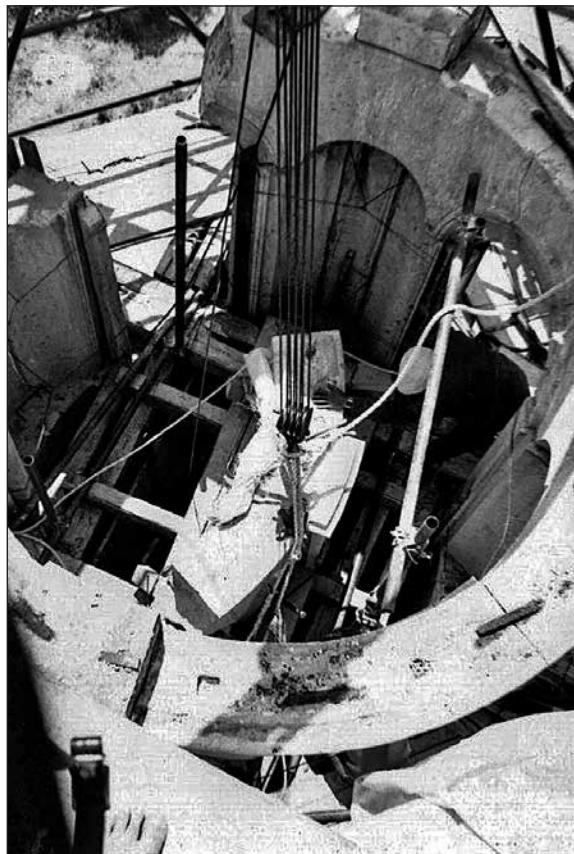
Sl. 9 | Pogled na unutrašnjost lanterne u toku spuštanja bloka sa lučnim dijelom polukružne niše

Na tako formiranu kalotu postavljen je originalni krovni pokrivač od pocinčanog lima (Sl. 9) a na njen vrh vraćeno je postolje krsta sa završetkom u vidu kamene kugle. Originalni krst je, takođe, vraćen na svoje prvobitno mjesto nakon manjih restauratorskih intervencija.

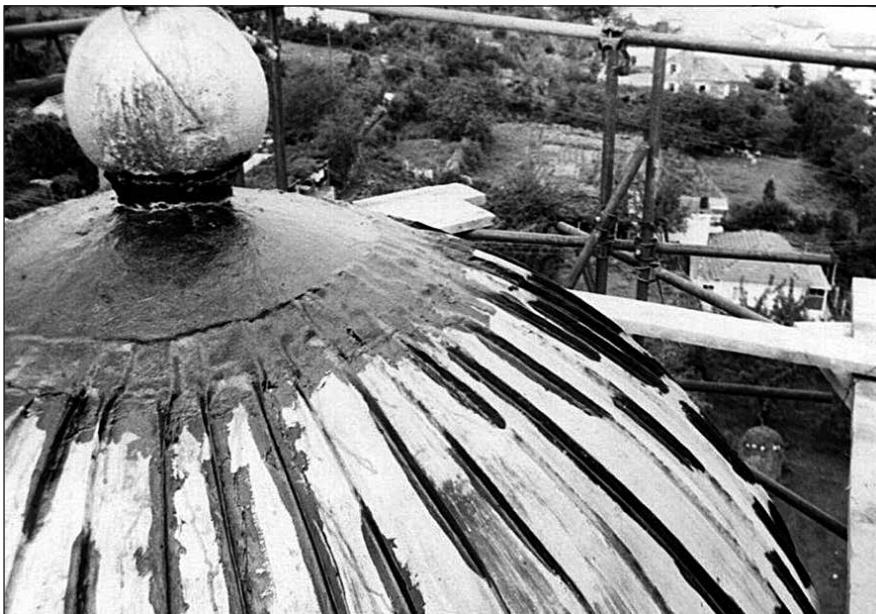
Sl. 10 | Postolje krsta nakon postavljanja krovnog pokrivača lanterne

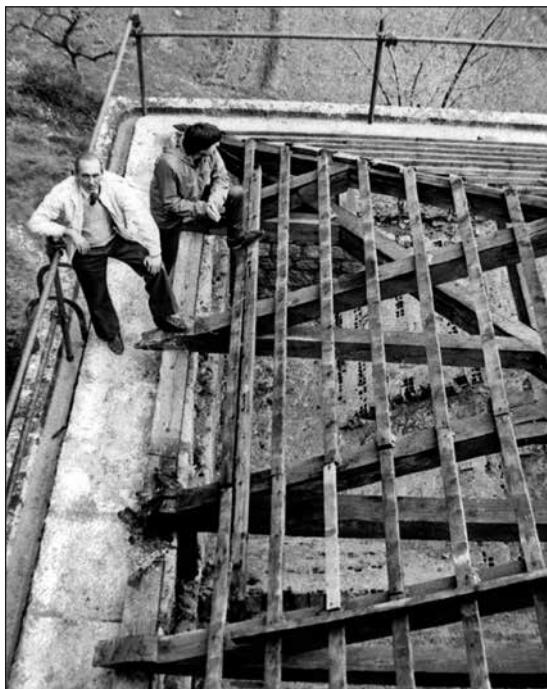
Sl. 13 | Krovna konstrukcija nad sjevernim dijelom transepta – u toku radova. U ugлу fotografije je arh. Đokan Biskupović, nadzorni organ (lijevo)

Najznačajniji posao odnosio se na drvenu krovnu konstrukciju čiji su djelovi zamijenjeni novim elementima putem nastavaka na mjestu oslabjelih djelova rogova i podvlaka koje su oštećene vlagom (Crtež 7). Na mjestu uklonjene vjenčanice koja je bila veoma oštećena uticajem vlage izveden je a.b. serklaž. Uglovi krovne konstrukcije su putem zavrtnjeva ankerovani u zidove crkve.
